Gutachten

Gutachten zur Wertermittlung

Gutachten-Nr.: 579/21726 25-4322909265**1 Vorgang**

Gemäß der schriftlichen Beauftragung vom 13.08.2025 (Posteingang: 21.08.2025) soll das unten näher bezeichnete Fahrzeug mit dem Kennzeichen [REDACTED] besichtigt werden, um ein Wertgutachten nebst Fahrzeugbeschreibung zu erstellen.

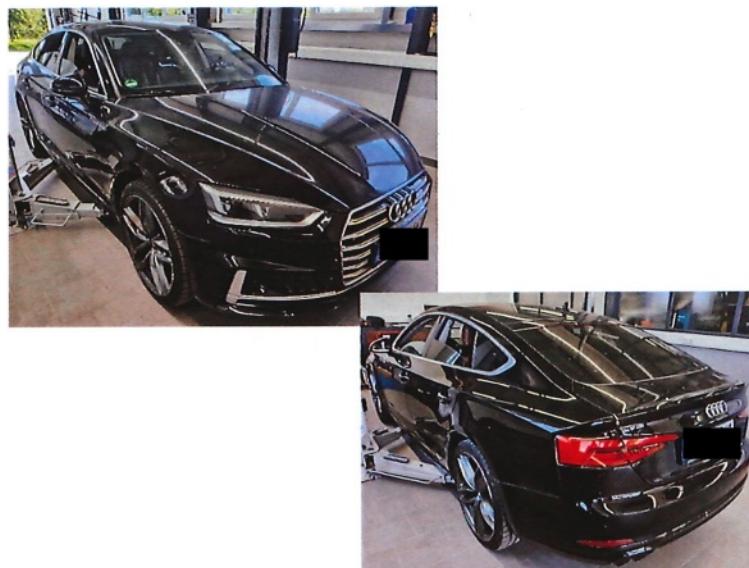
Abbildung 1: Übersicht des in Rede stehenden Fahrzeugs

Der Fahrzeugzustand zum Besichtigungszeitpunkt, gemessen an dem Fahrzeugalter und der angezeigten Kilometerlaufleistung, ist als durchschnittlich bis unterdurchschnittlich zu bewerten. Dem Unterzeichner wurde seitens des Werkstattpersonals mitgeteilt, dass sich das in Rede stehende Fahrzeug seit 18.10.2023 auf dem Betriebsgelände des Besichtigungsortes befindet und seitdem nicht bewegt wurde.
