## Gutachten zur Wertermittlung

Gemäß der schriftlich vorliegenden Beauftragung vom 08.11.2023, hier eingegangen am 13.11.2023, wird im Nachfolgenden ein schriftliches Wertgutachten über einen Pkw VW Passat Variant 1.9 TDI erstellt.

| Typ / Verkaufsbezeichnung | Passat Variant 1.9 TDI |

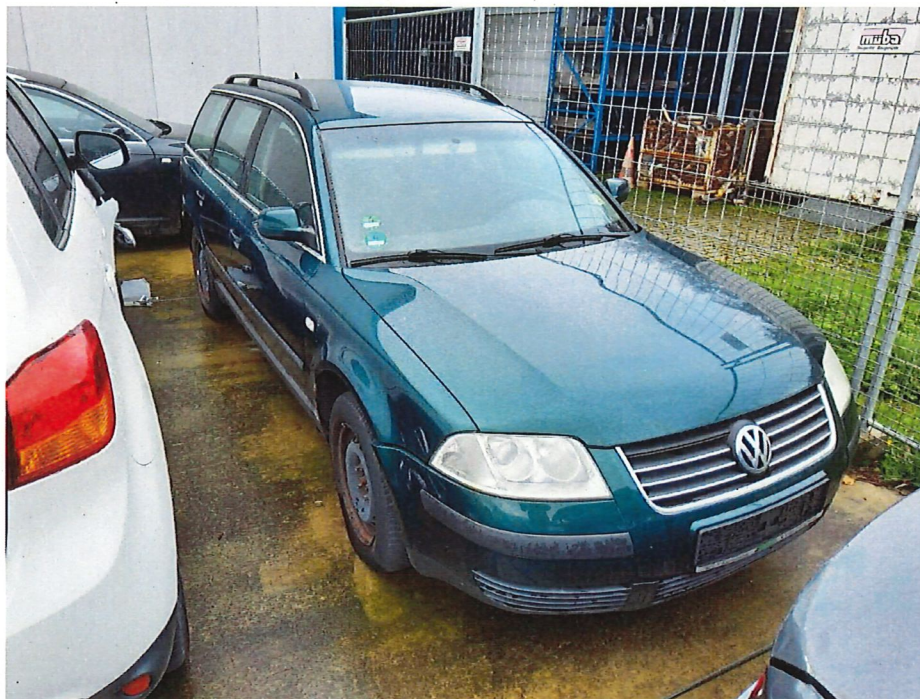
Bild 1 : Diagonale vorn

Die Fahrzeugkarosserie wies rundum Gebrauchsspuren in Form von Dellen und Kratzern auf.

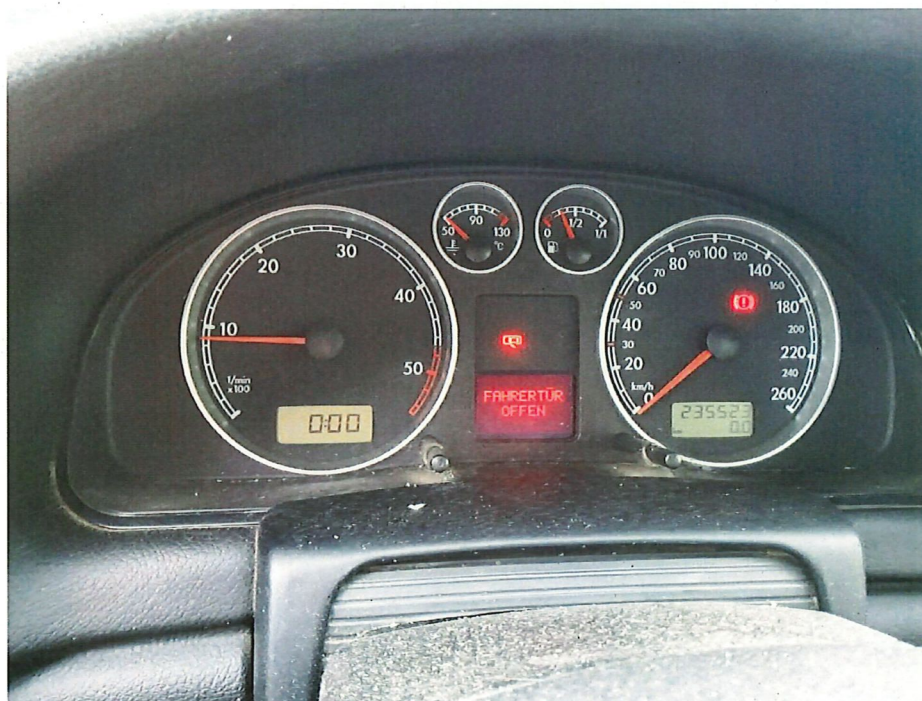
Bild 4 : Kombiinstrument

| Laufleistung abgelesen (km) | 235.525 |

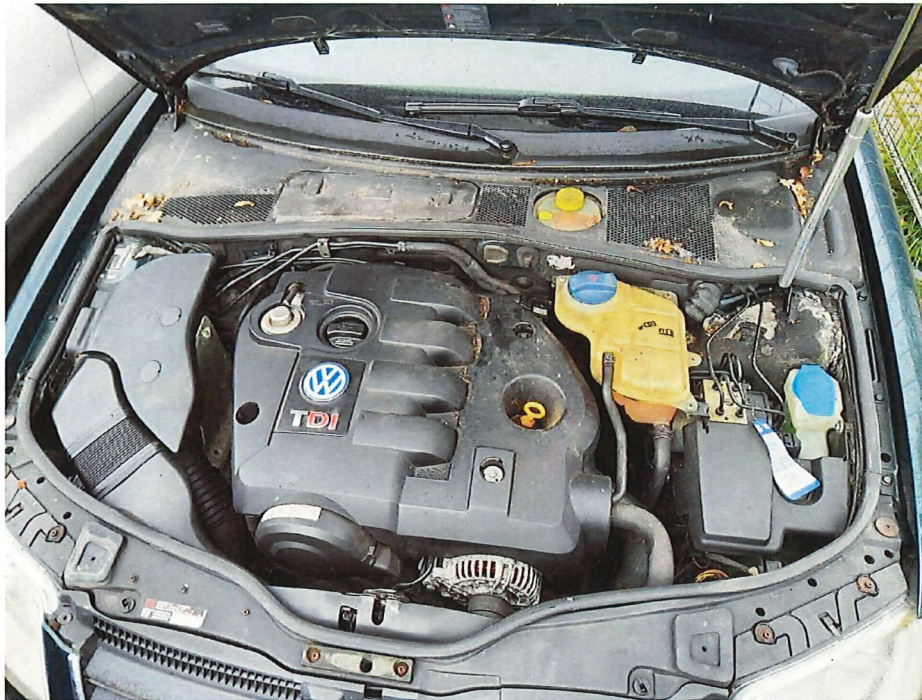
Bild 5 : Motorraum

Ein Probelauf des Motors wurde durchgeführt. Hier zeigte der Motor keine Auffälligkeiten.

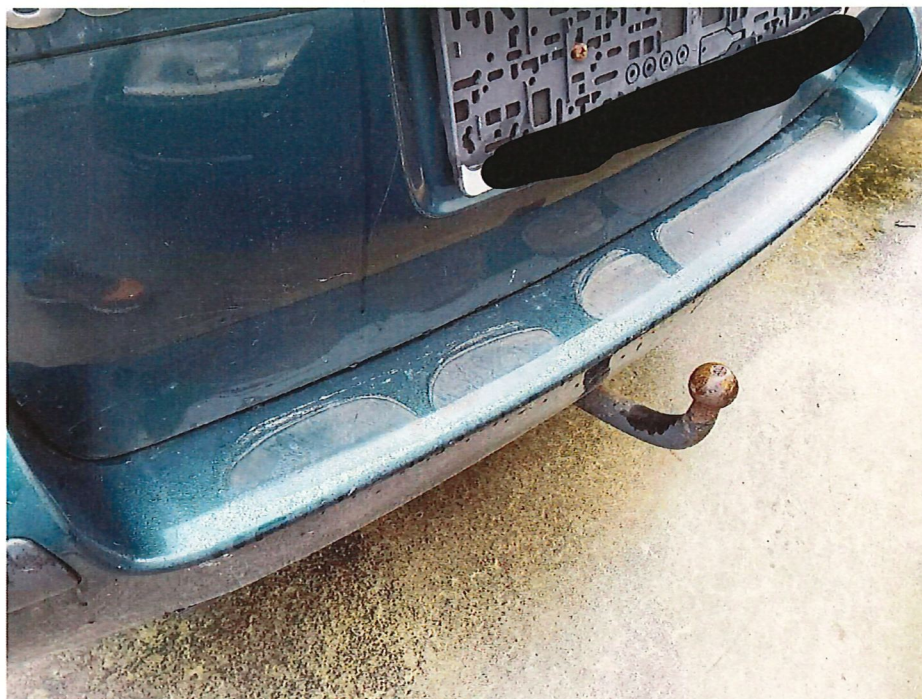
Die Stoßfänger vorn und hinten waren gelöst. Die Fahrzeugantenne fehlte.

Bild 7 : Stoßfänger hinten lackbeschädigt

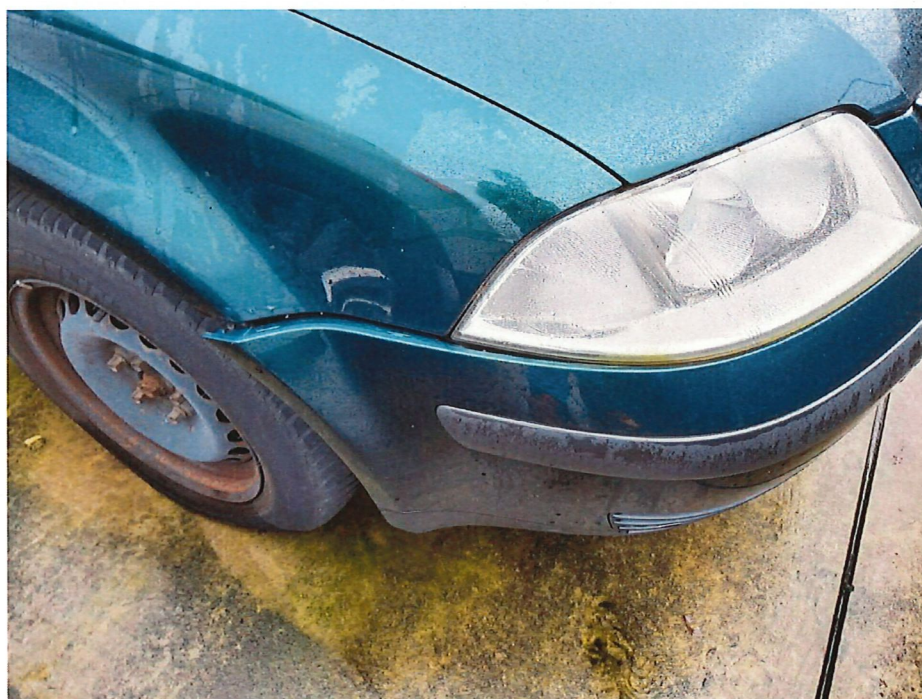
Bild 8 : Stofänger vorn verformt

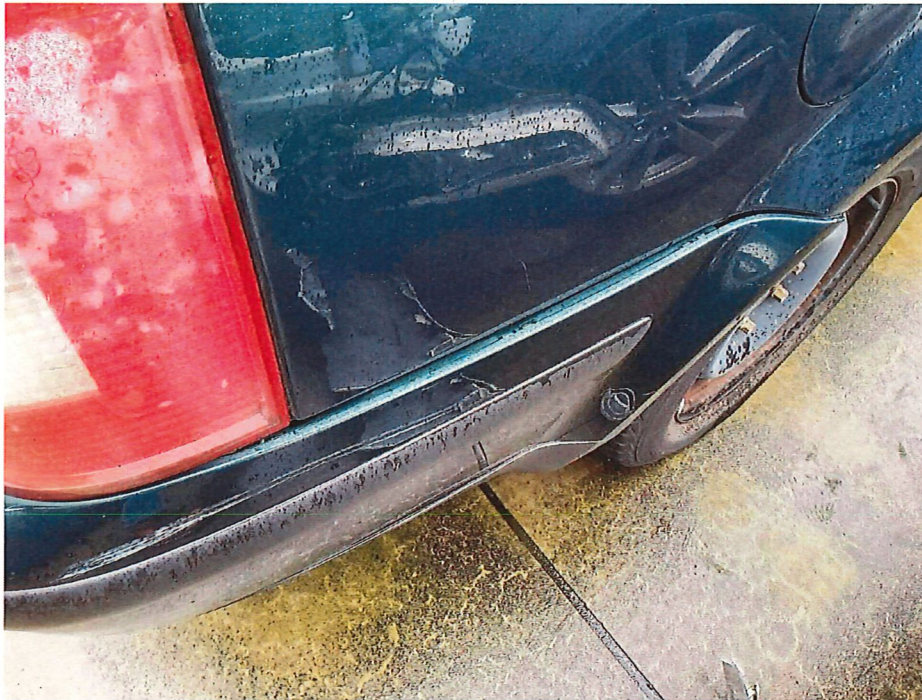
Bild 9 : Stoßfänger hinten verformt

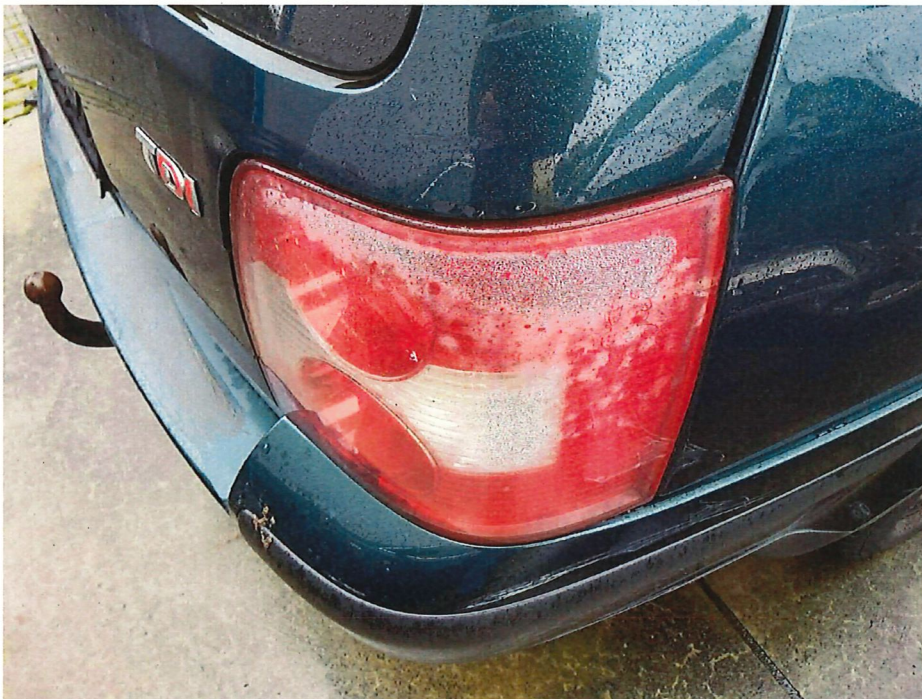
Die Schlussleuchte hinten rechts zeigte Feuchtigkeitseintritt.

Bild 10 : Schlussleuchte mit Feuchtigkeitseintritt

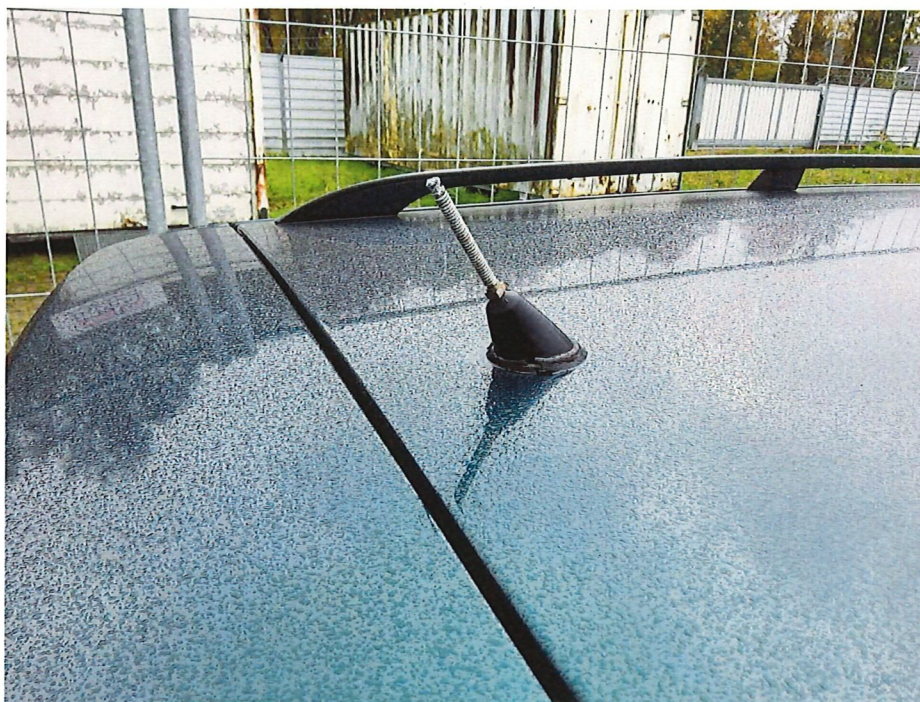
Bild 11 : Antenne fehlt

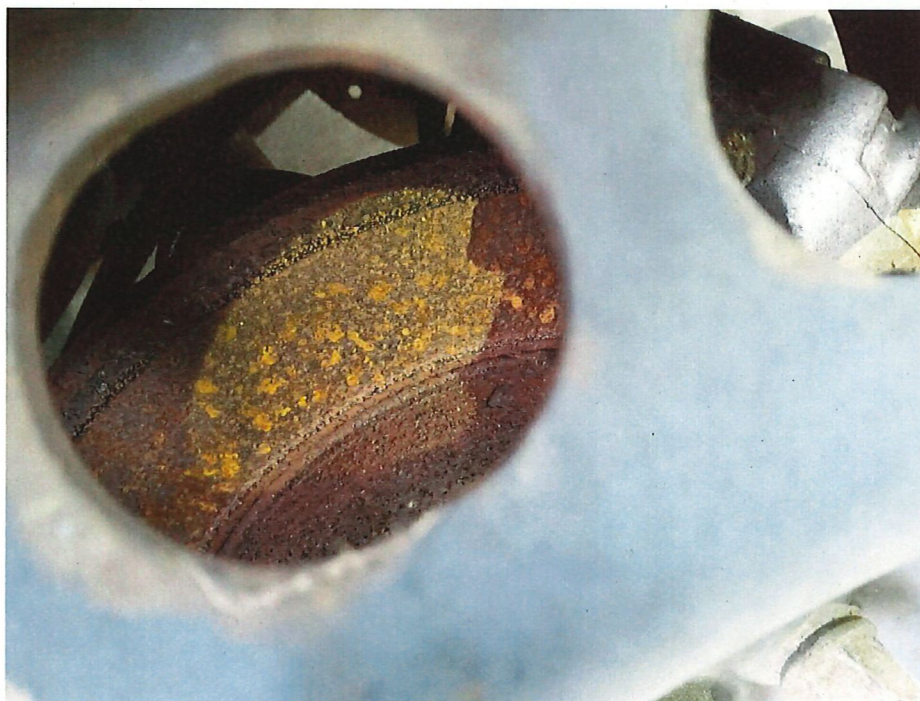
Die Bremsscheiben zeigten rundum deutlichen Rostansatz.

Bild 12 : Bremsscheiben massiv verrostet

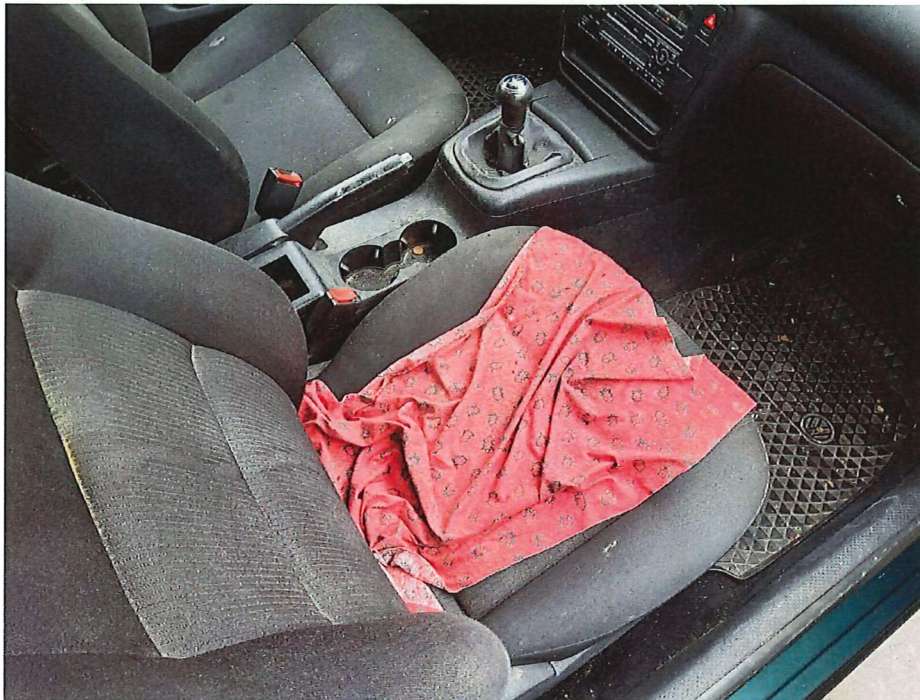
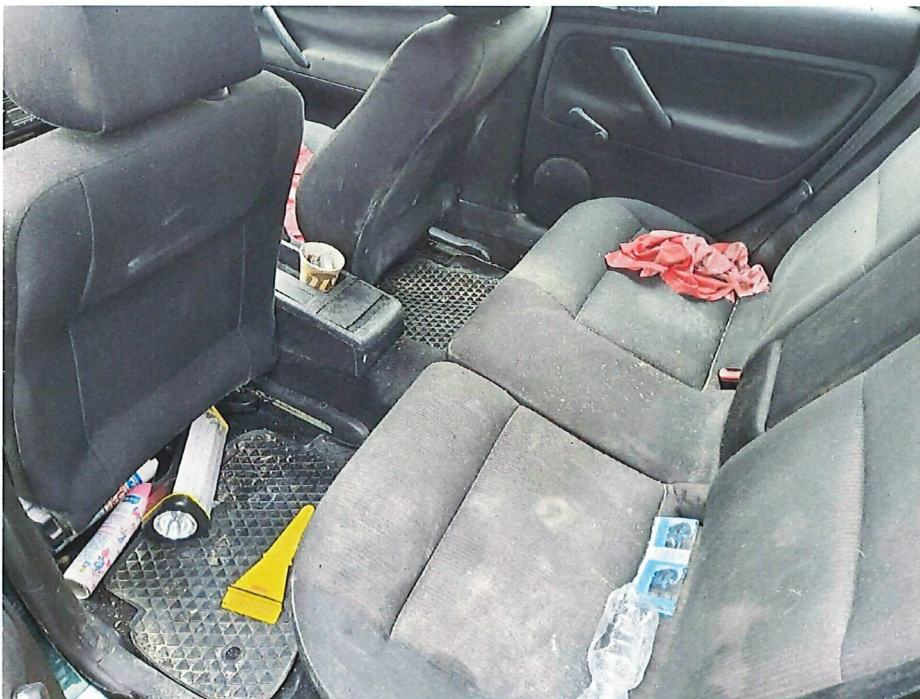
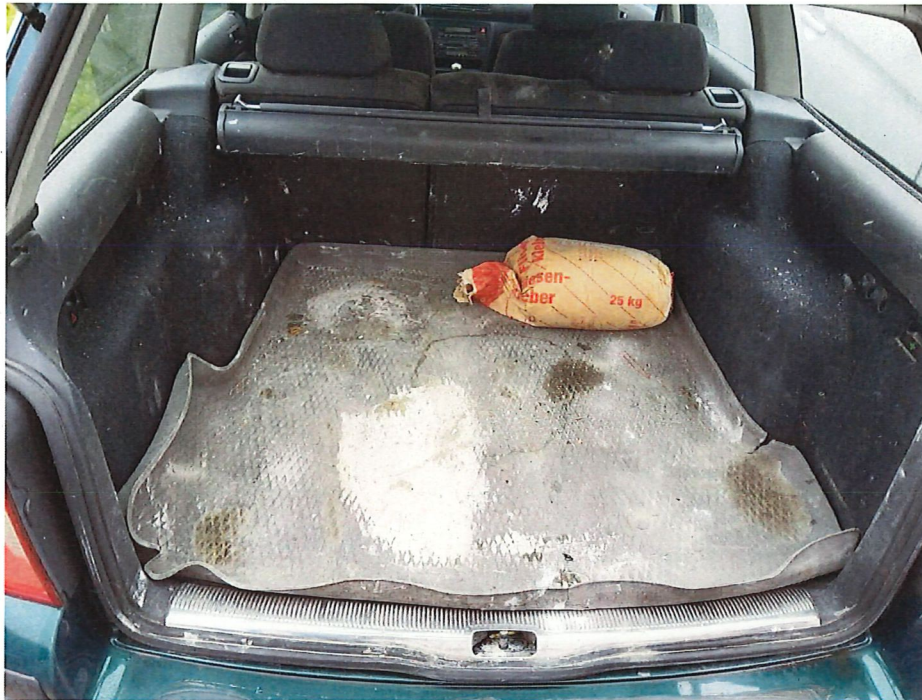
Das Fahrzeug war sowohl im Inneren als auch im Äußeren deutlich verunreinigt. Darüber hinaus war der Fahrzeuginnenraum in erheblichem Maße feucht und zeigte Schimmelbefall. Insgesamt lag ein deutlich verbrauchter Zustand des Fahrzeuges vor.

Bild 13 : Innenraum mit Feuchtigkeitseintritt / verunreinigt

Bild 14 : Innenraum mit Feuchtigkeitseintritt / verunreinigt

Bild 15 : Innenraum mit Feuchtigkeitseintritt / verunreinigt
