## Bewertungsgutachten

13.08.2026 um 15:30 Uhr

| Typ / Verkaufsbezeichnung | R50 / Mini Cooper |

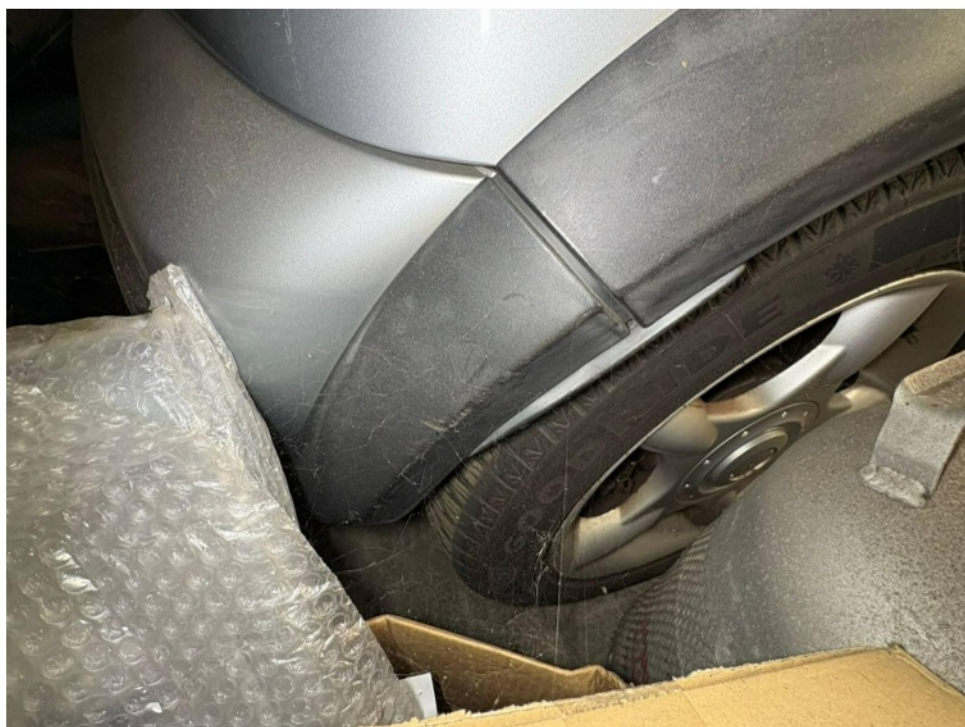
Bild 6 : Radlauf hinten rechts verschrammt

Bremsscheiben 1. und 2. Achse korrodiert, erneuern (Bild 8); Radlauf hinten rechts verschrammt, erneuern; Seitenteil hinten rechts verschrammt, lackieren mit Lackaufbau (Bild 7); Außenspiegelgehäuse rechts verschrammt, lackieren mit Lackaufbau (Bild 11); Stoßfänger vorne gebrochen, erneuern (Bild 10); Stoßfänger vorne links verschrammt, lackieren mit Lackaufbau (Bild 9); Felge vorne links verschrammt, lackieren mit Lackaufbau; Seitenteil hinten links korrodiert, lackieren mit Lackaufbau (Bild 12); Tür links korrodiert, lackieren mit Lackaufbau (Bild 13); Stoßfänger hinten verschrammt, lackieren mit Lackaufbau (Bild 14); Außenspiegelgehäuse links verschrammt, lackieren mit Lackaufbau (Bild 15).

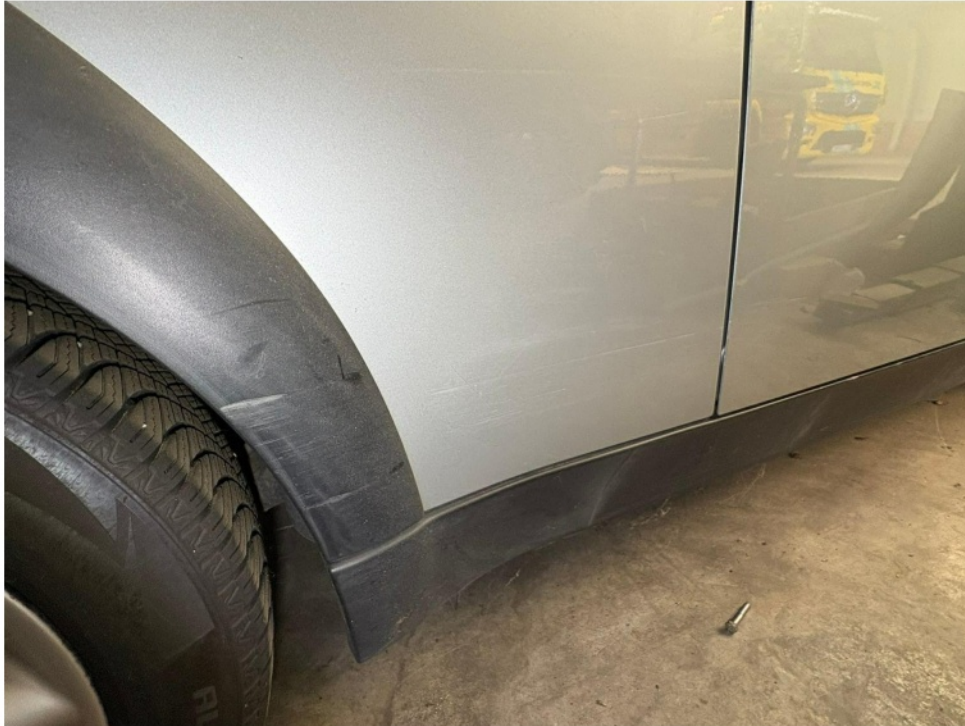
Bild 7 : Seitenteil hinten rechts verschrammt  
Radlauf hinten rechts verschrammt

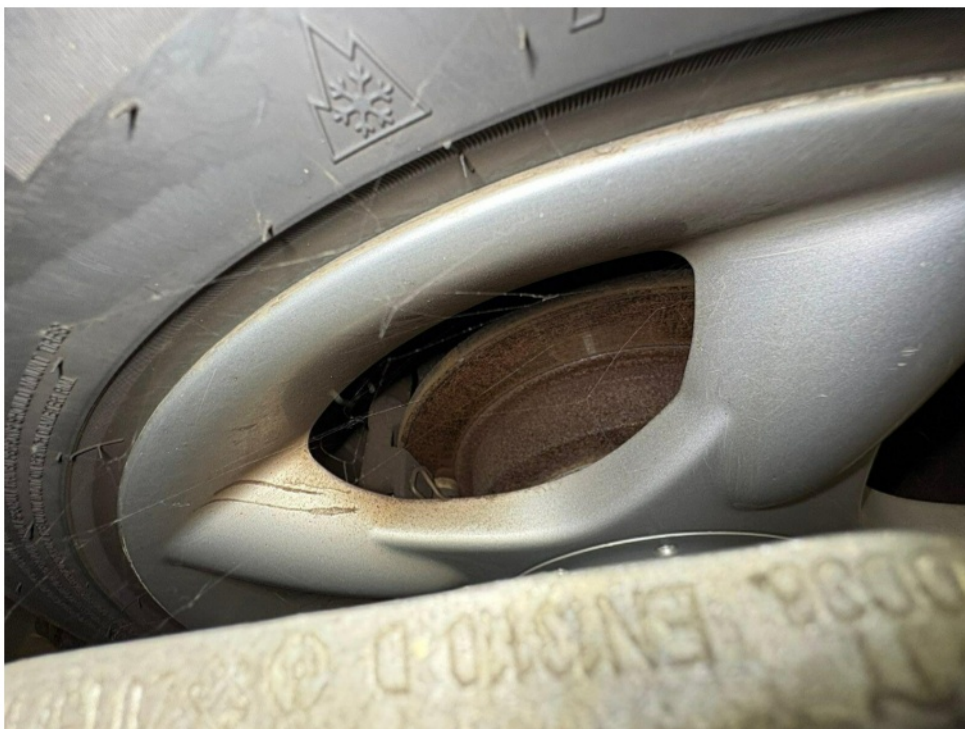
Bild 8 : Bremsscheiben 1. und 2. Achse korrodiert

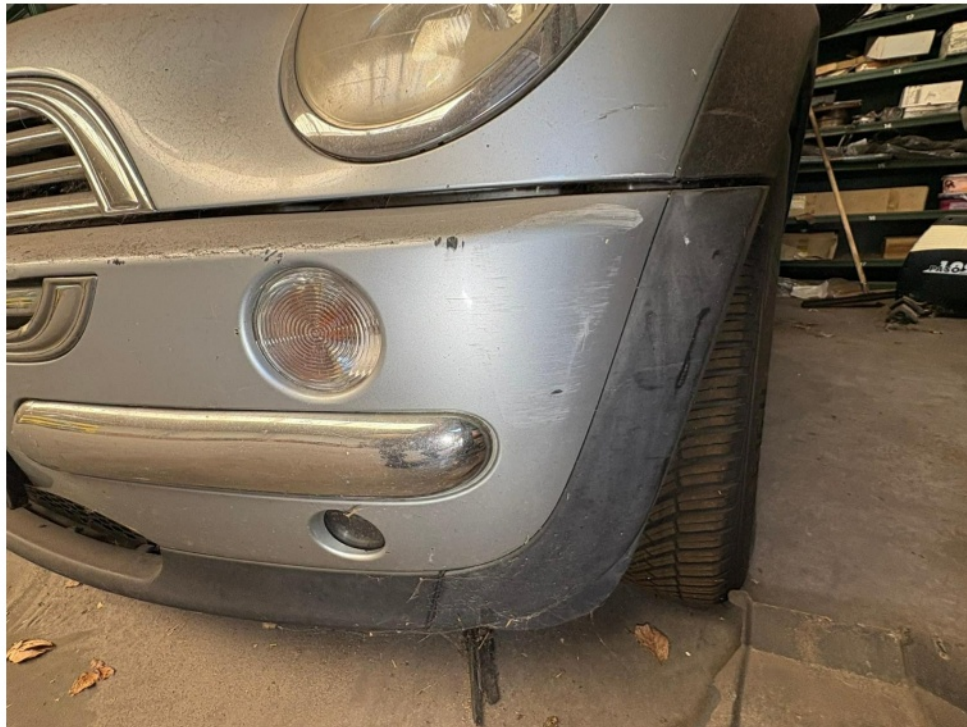
Bild 9 : Stoßfänger vorne links verschrammt

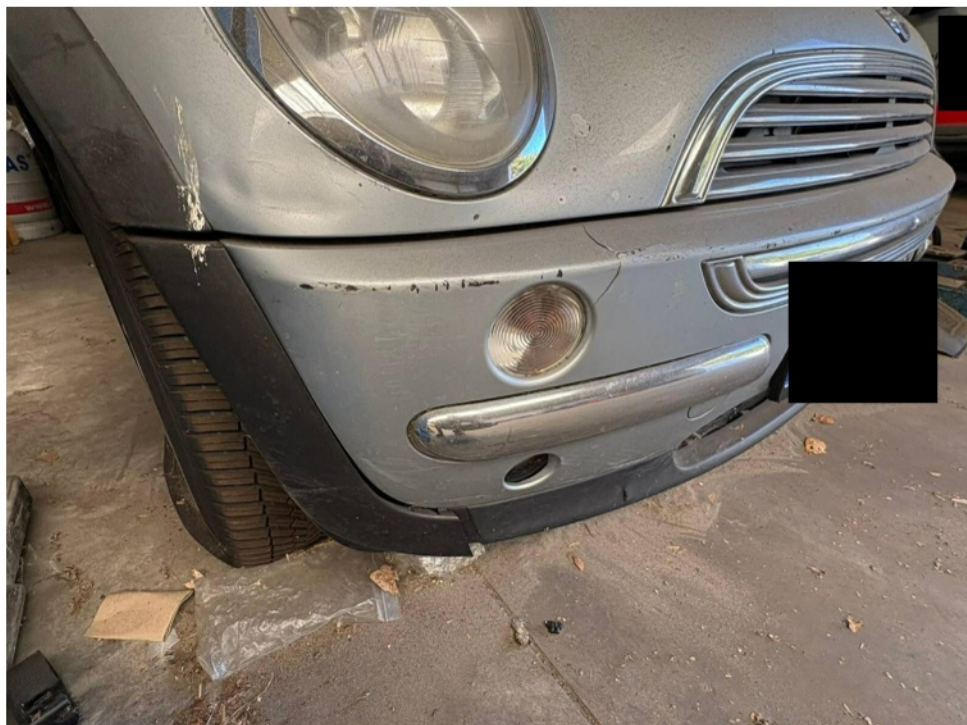
Bild 10 : Stoßfänger vorne gebrochen

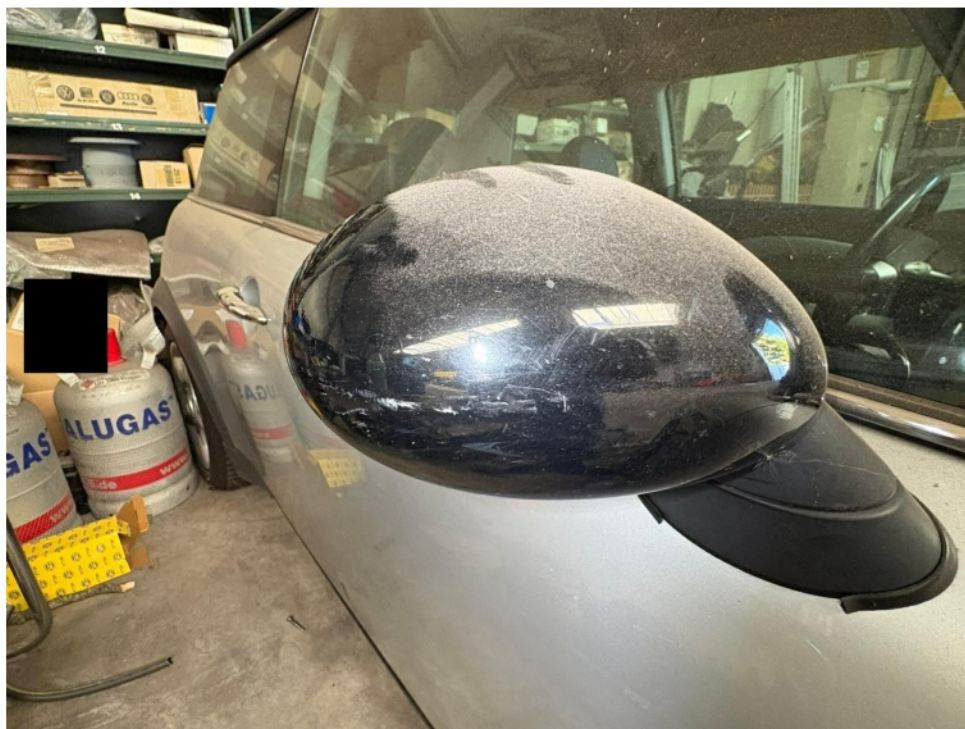
Bild 11 : Außenspiegelgehäuse rechts verschrammt

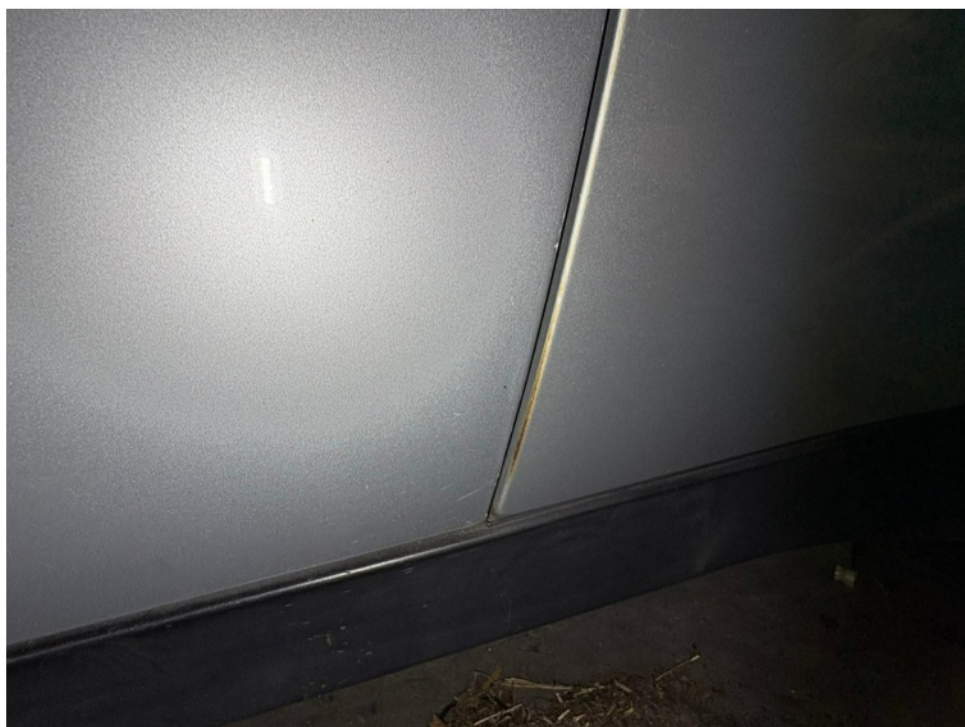
Bild 12 : Seitenteil hinten links korrodiert

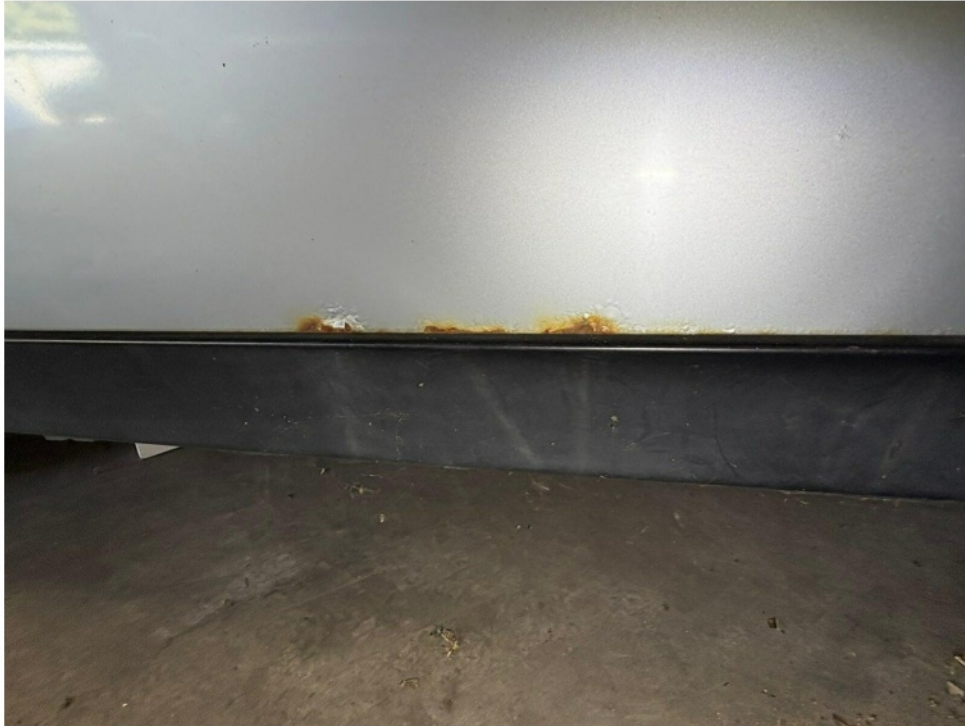
Bild 13 : Tür links korrodiert

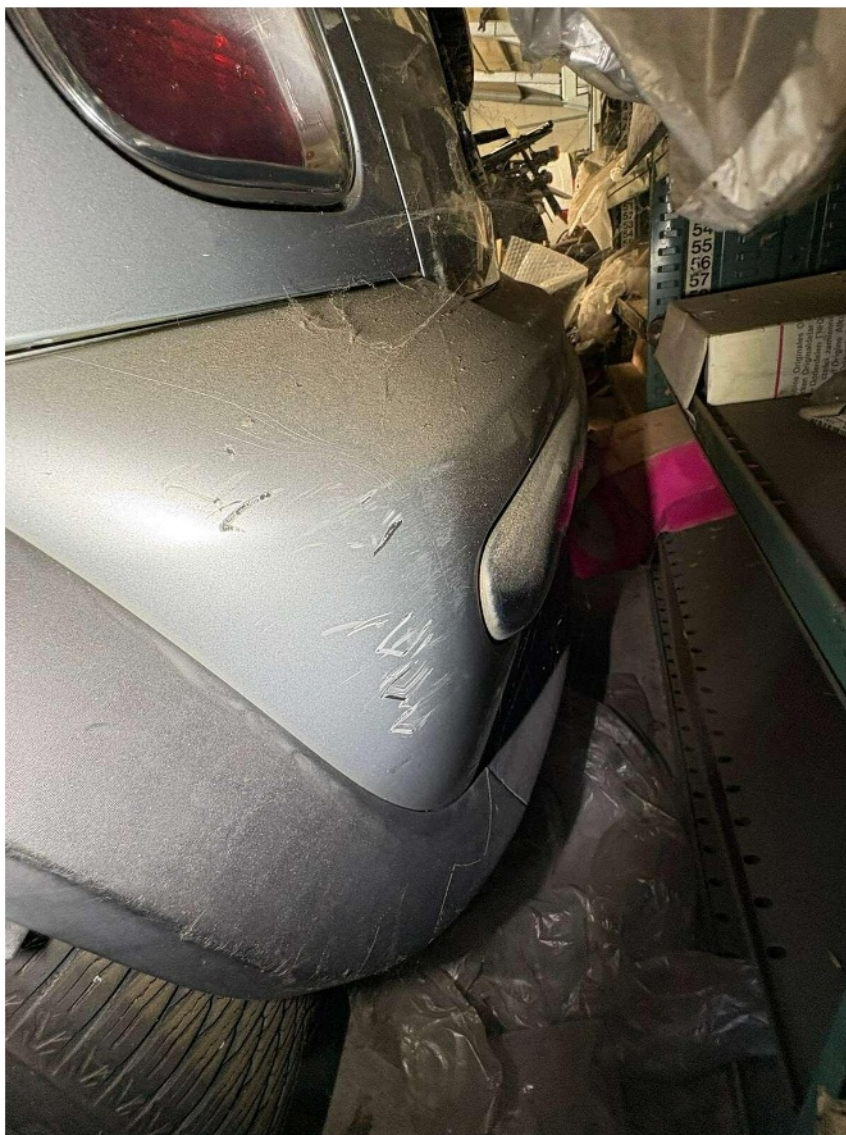
Bild 14 : Stoßfänger hinten verschrammt

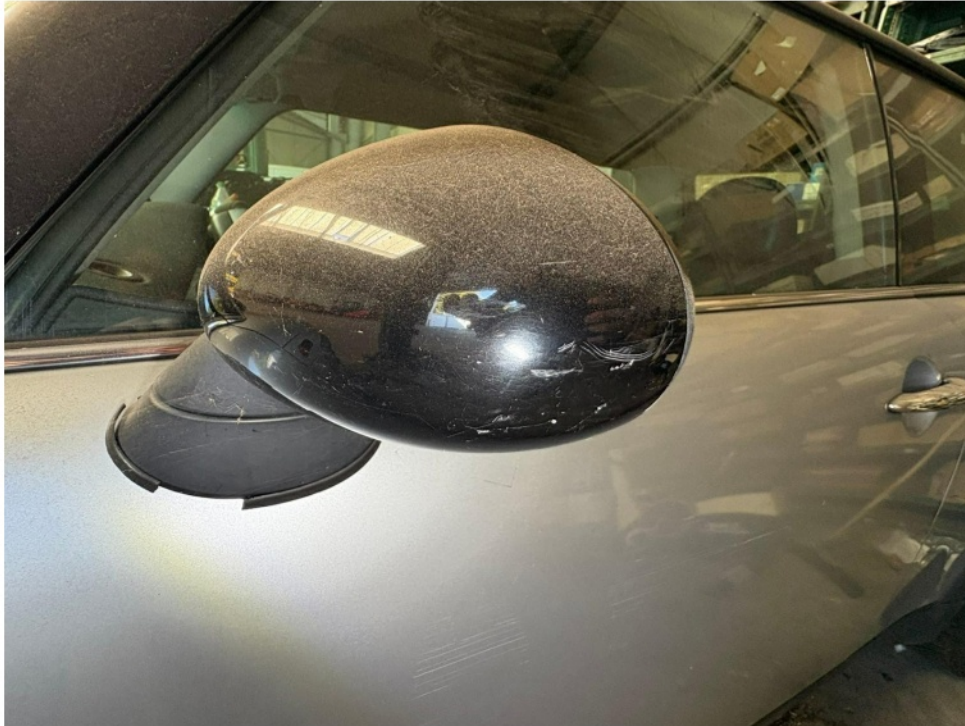
Bild 15 : Außenspiegelgehäuse links verschrammt
