## Gutachten

Betreff: Gutachten zur Wertermittlung

Entsprechend der schriftlich vorliegenden Beauftragung vom 07.07.2026 wird im Nachfolgenden ein schriftliches Wertgutachten über einen Pkw, VW Touareg, erstellt.

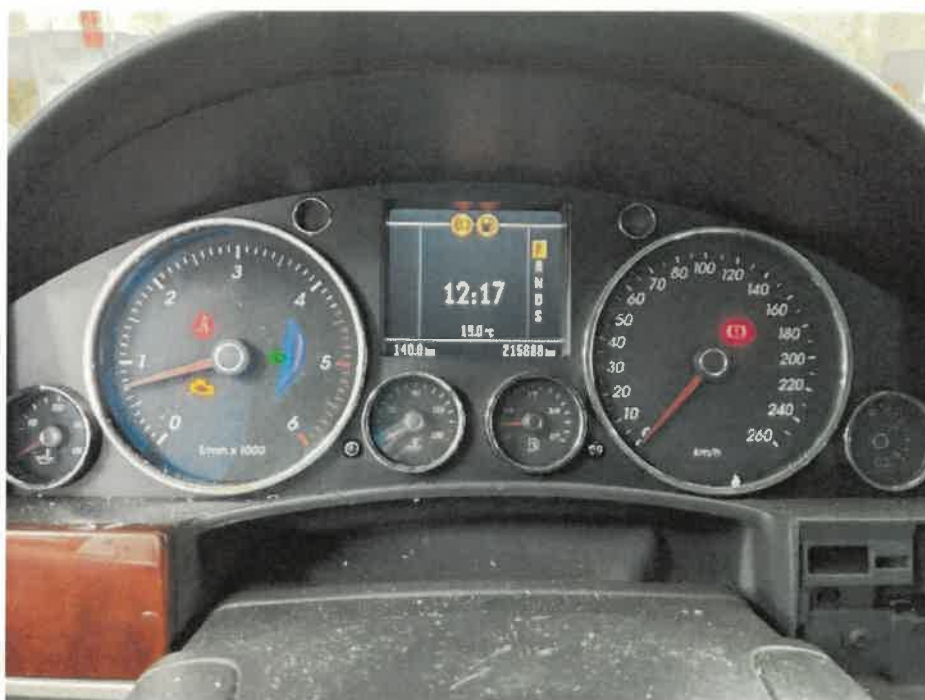
- die Motorkontrolllampe leuchtete,
- es lag ein Motorölverlust vor,
- es lag ein Kühlwasserverlust vor,
- die Radhausverkleidung hinten rechts war gebrochen,
- die Lackierung der Stoßfängerverkleidung vorne war zerkratzt,
- die Lackierung des Kotflügel vorne links war ebenfalls zerkratzt.

Bild 6 : Kombiinstrument

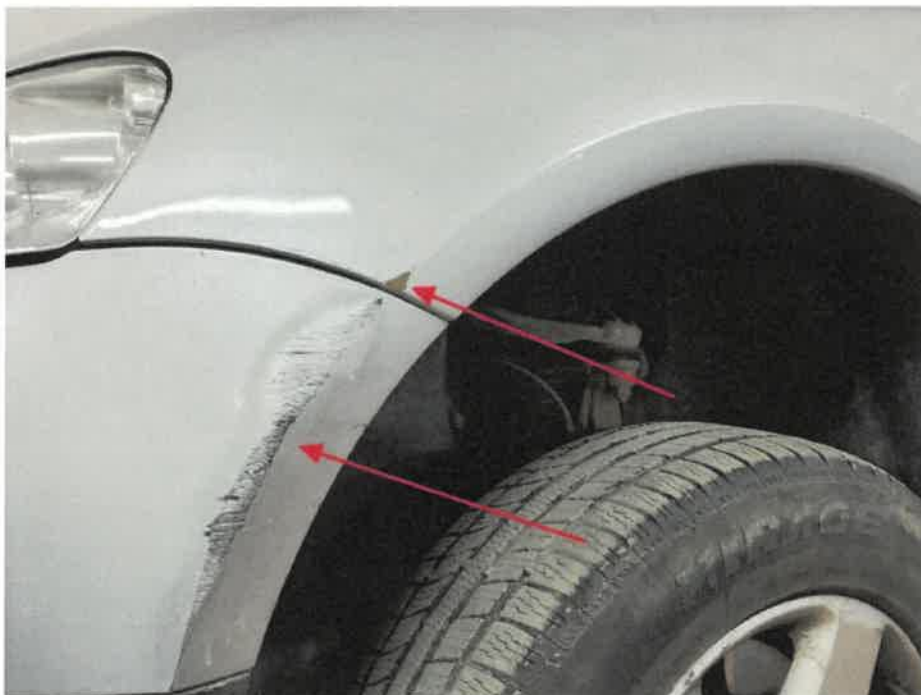
Bild 12 : Kotflügel vorne links Lackierung zerkratzt, lackieren mit Lackaufbau  
Kotflügel vorne links Lackierung, zerkratzt, lackieren mit Lackaufbau

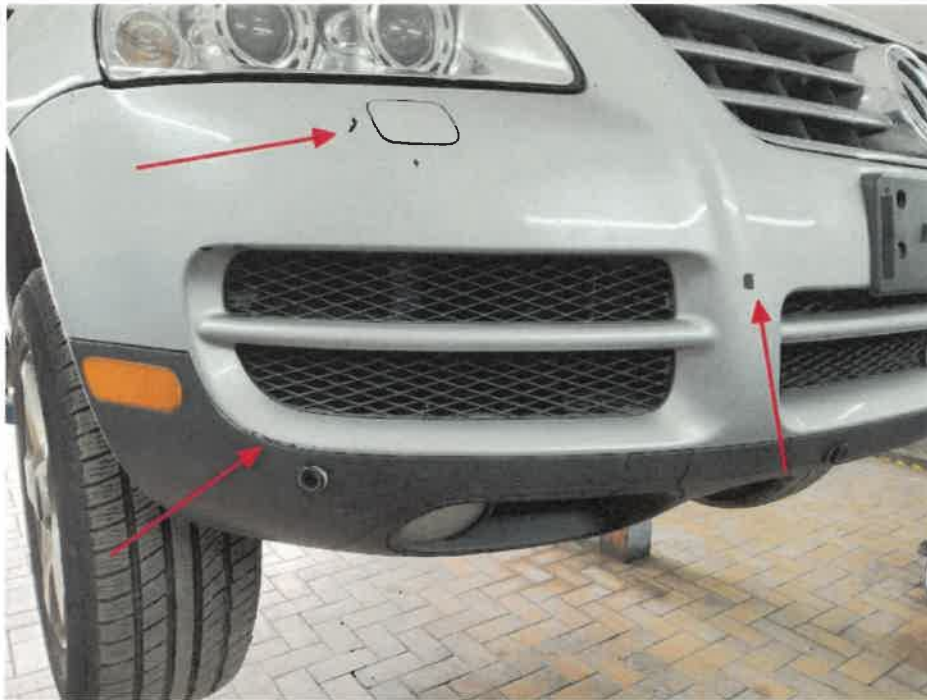
Bild 13 : Stoßfänger vorne Lackierung zerkratzt, lackieren mit Lackaufbau

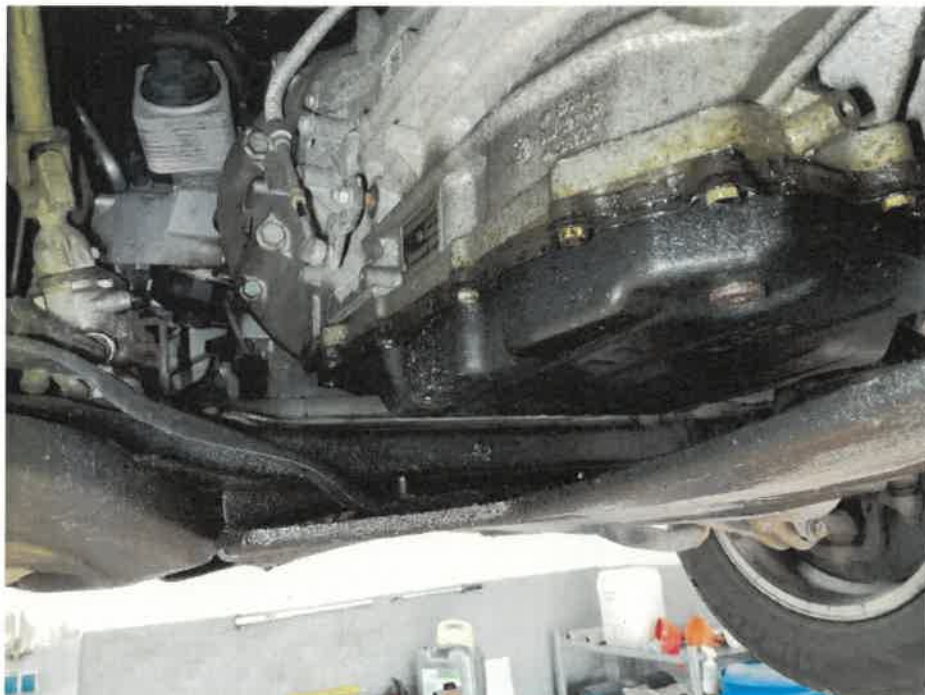
Bild 14 : Motorölverlust unten

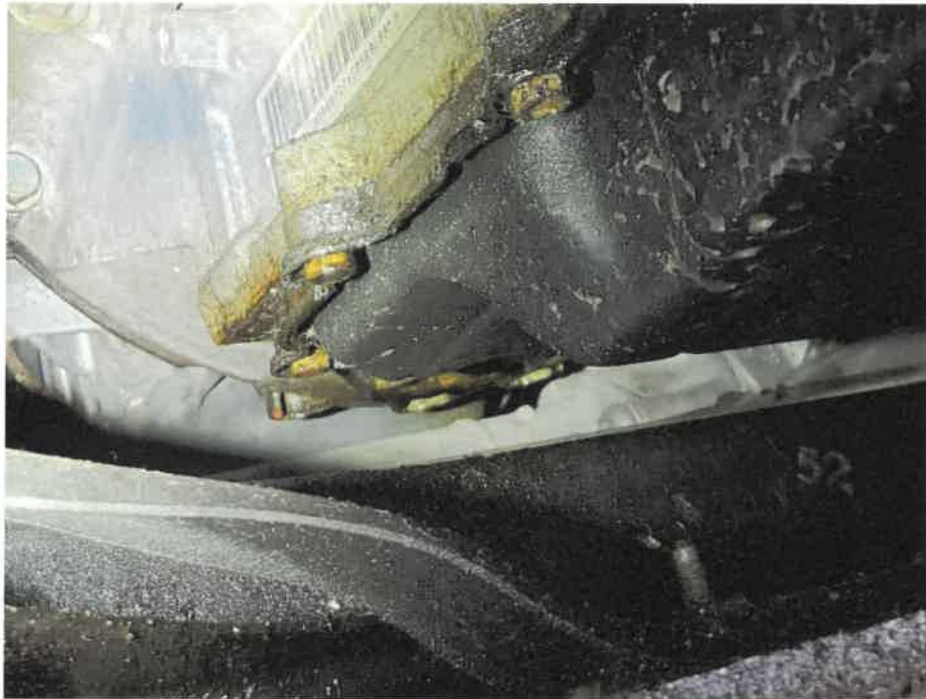
Bild 15 : Motorölverlust unten

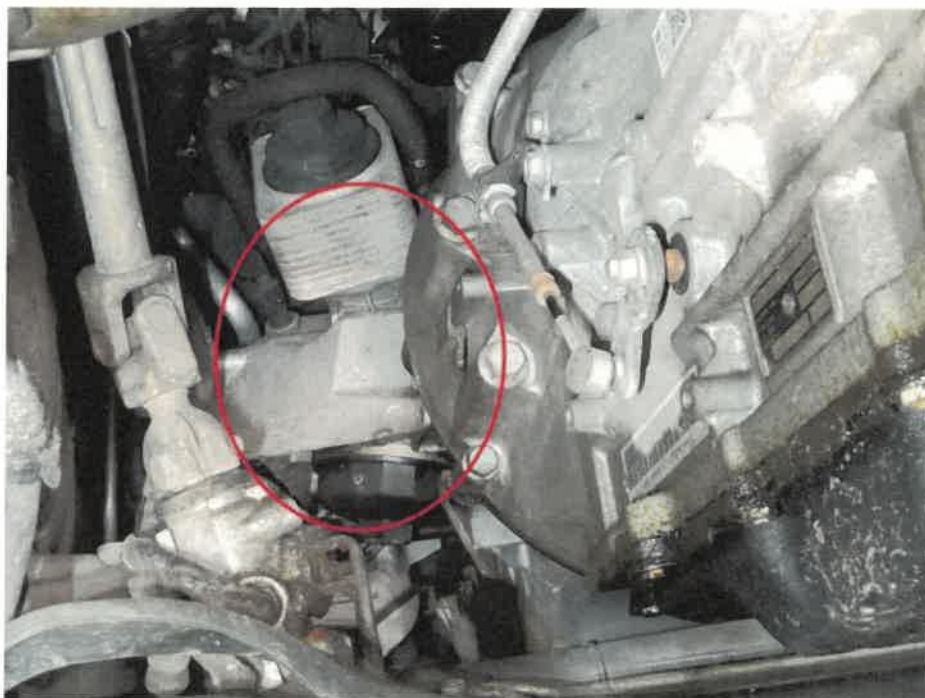
Bild 16 : Kühlwasserverlust

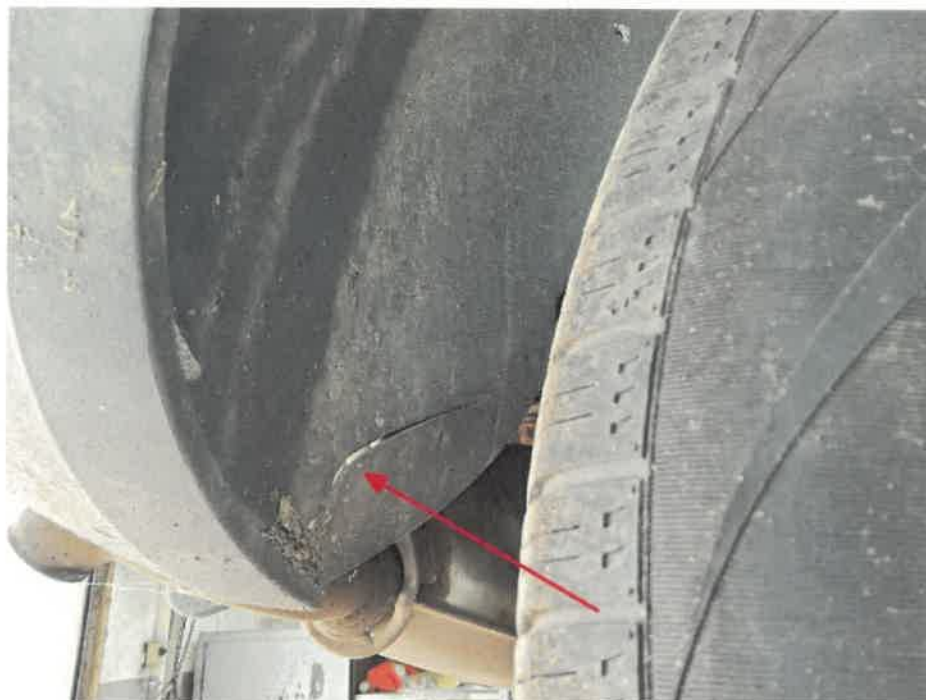
Bild 17 : Radhausverkleidung hinten rechts gebrochen
