# Bewertungsgutachten

Entsprechend der schriftlich vorliegenden Beauftragung vom 13.08.2025, hier eingegangen am 21.08.2025 wird im Nachfolgenden ein schriftliches Wertgutachten über einen Pkw, Mercedes-Benz, E-Klasse, T-Modell, erstellt. Dazu wurde das betreffende Fahrzeug am 22.08.2025 um 10:00 Uhr bei [Redacted] in 49090 Osnabrück, besichtigt und fotografiert. Dem Unterzeichner stand an Unterlagen eine Kopie der Zulassungsbescheinigung Teil I vom 29.10.2024 zur Verfügung.

| Typ | E-Klasse, T-Modell, E350 Avantgarde Bluetec |

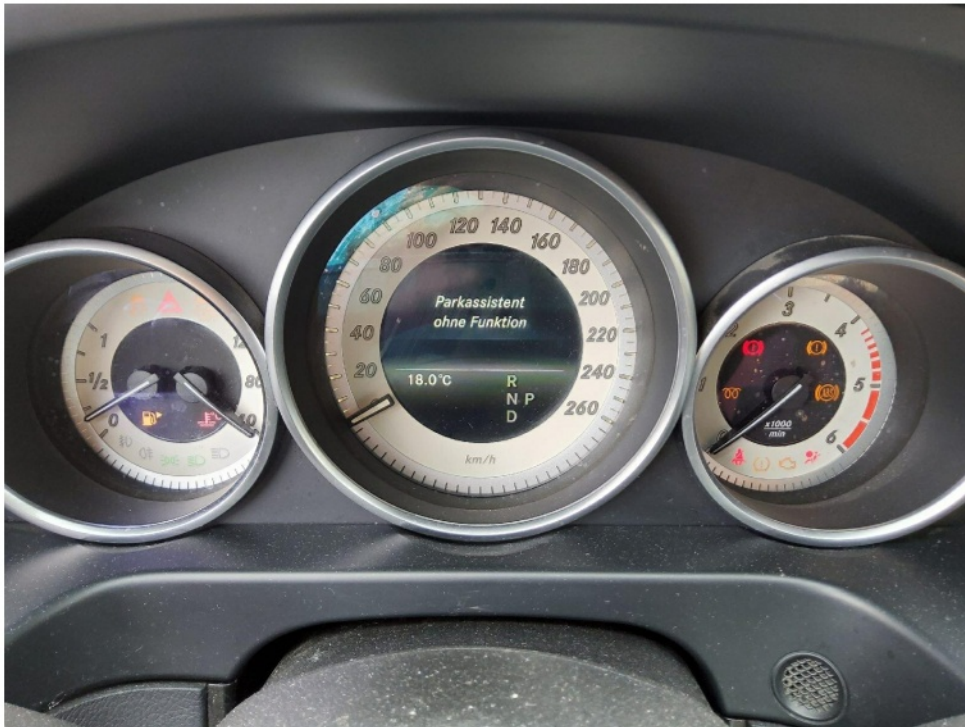
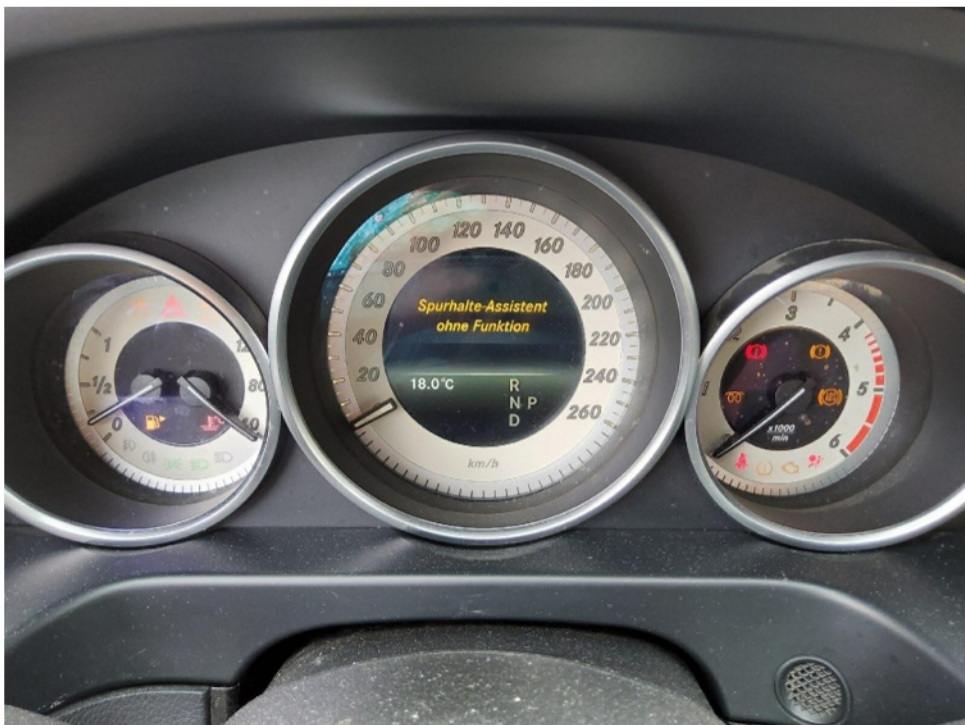
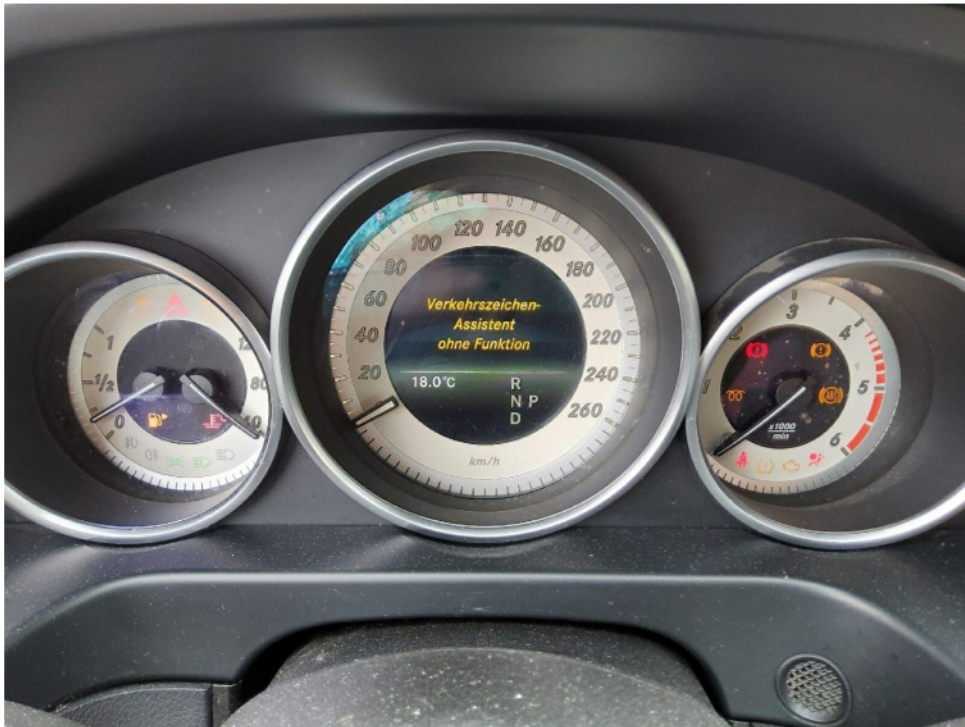
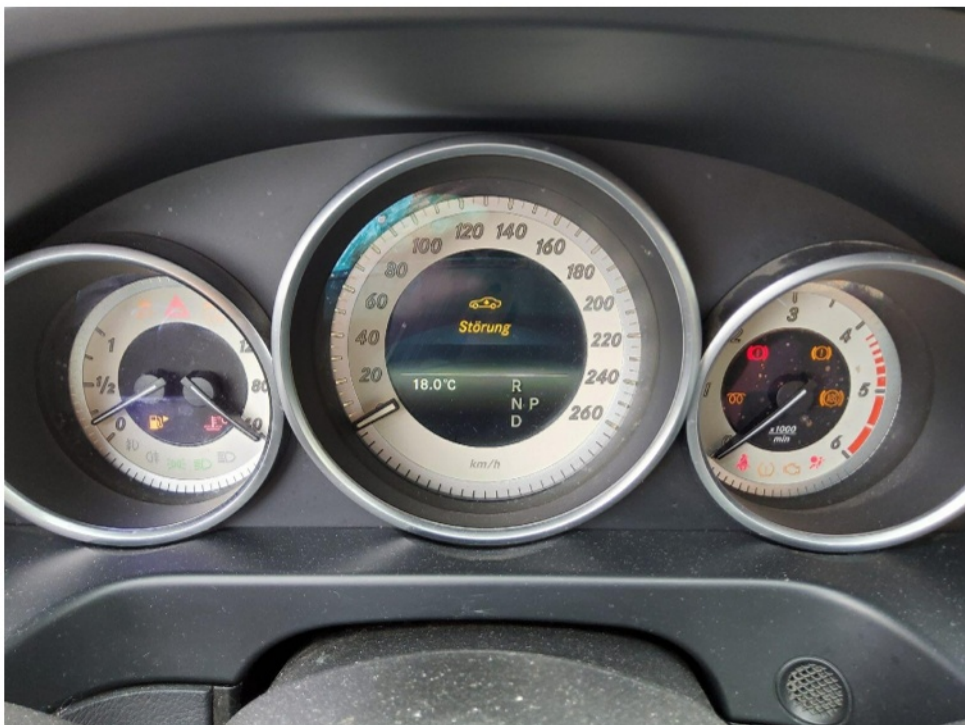
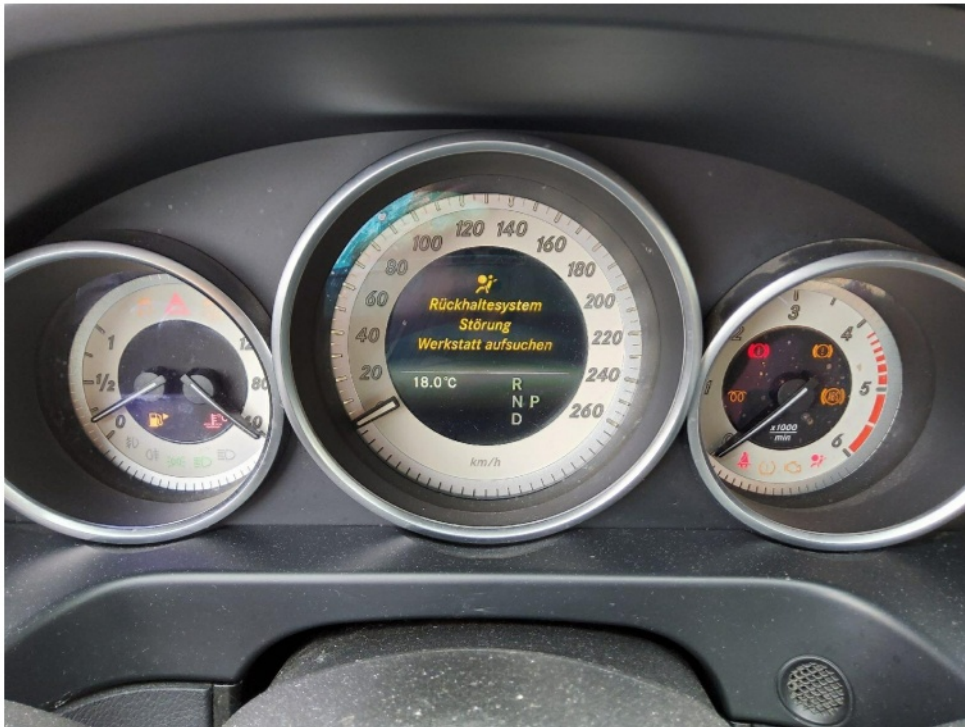
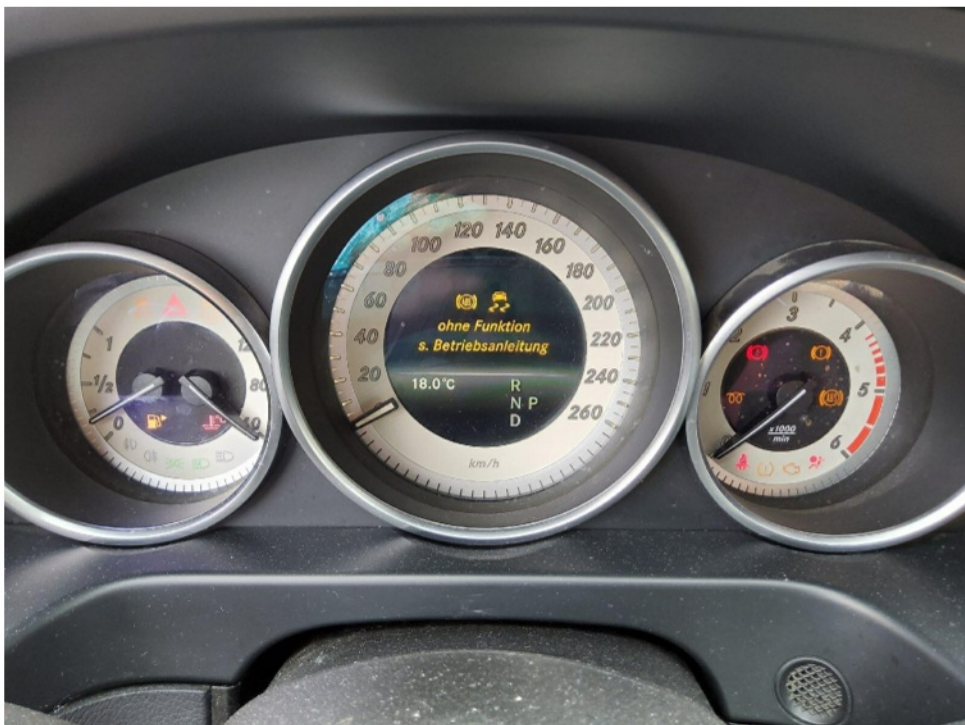
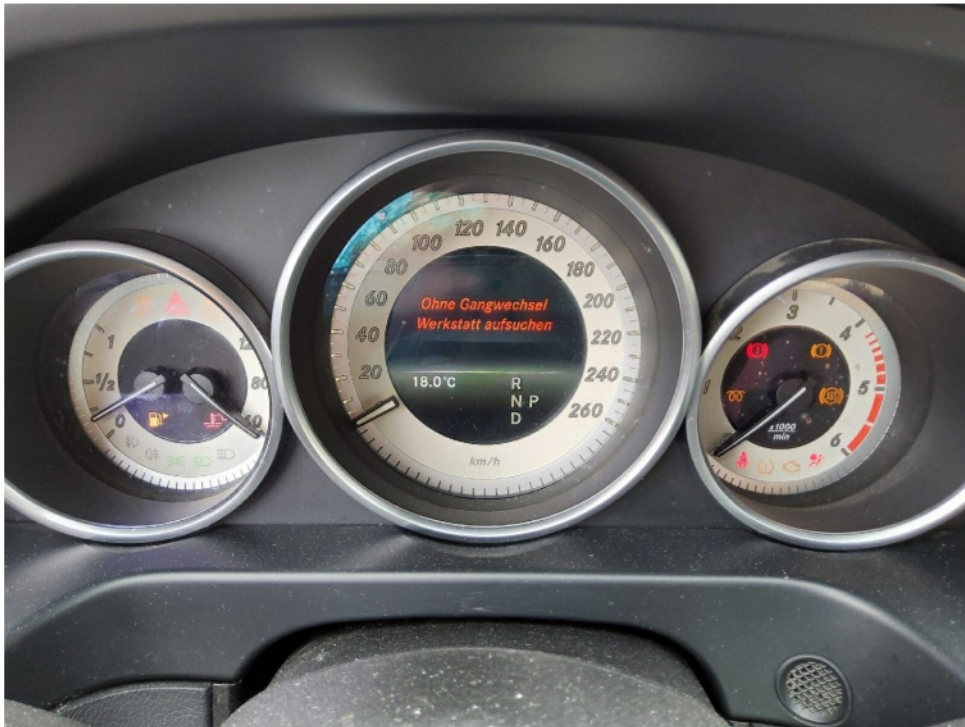
Die Fahrzeugelektronik meldete im Schalttafeleinsatz mehrere Fehler. Eine detaillierte Ermittlung der Fehlerursache fand auftragsgemäß nicht statt.

Aufgrund der langen Verweildauer des Fahrzeuges beim Abschleppdienst und aufgrund der vielfältigen Fehler in den einzelnen Steuergeräten, welche im Schalttafeleinsatz gemeldet wurden, ist von einem noch ausstehenden Reparaturaufwand im Bereich der Fahrzeugelektronik auszugehen.

Bild 9 : Div Fehler in der Fahrzeugelektronik

Bild 10 : Div Fehler in der Fahrzeugelektronik

Bild 11 : Div Fehler in der Fahrzeugelektronik

Bild 12 : Div Fehler in der Fahrzeugelektronik

Bild 13 : Div Fehler in der Fahrzeugelektronik

Bild 14 : Div Fehler in der Fahrzeugelektronik

Bild 15 : Div Fehler in der Fahrzeugelektronik

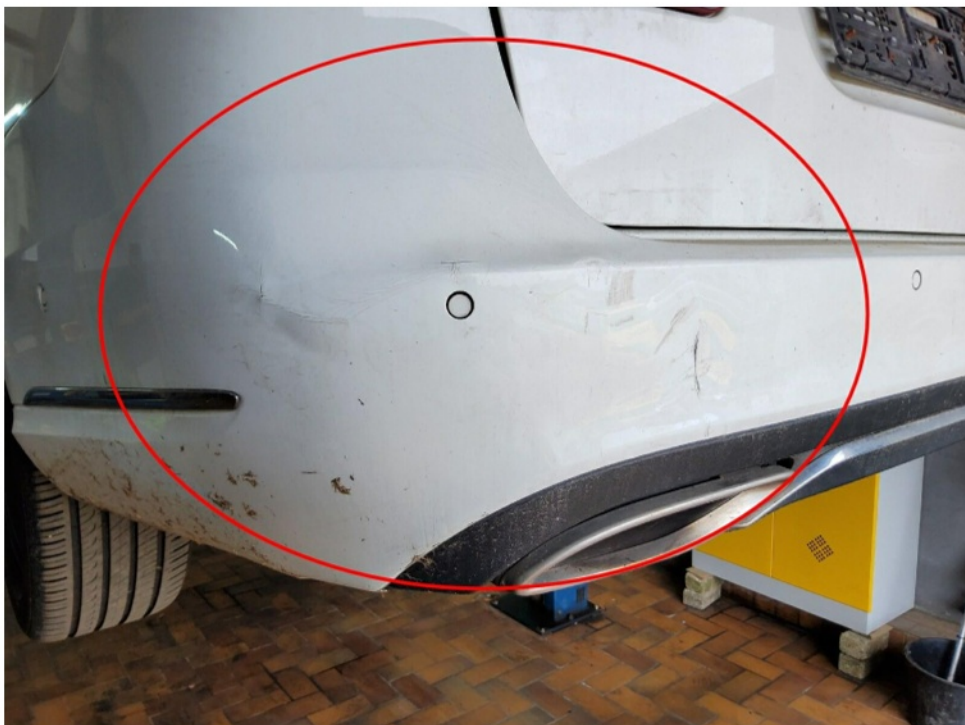
Der Stoßfänger hinten war linksseitig gebrochen und im mittleren Bereich mehrfach verkratzt. Der linke sowie der rechte äußere PDC-Sensor waren aus ihrer jeweiligen Halterung gebrochen.

Bild 16 : Stoßfänger hinten gebrochen

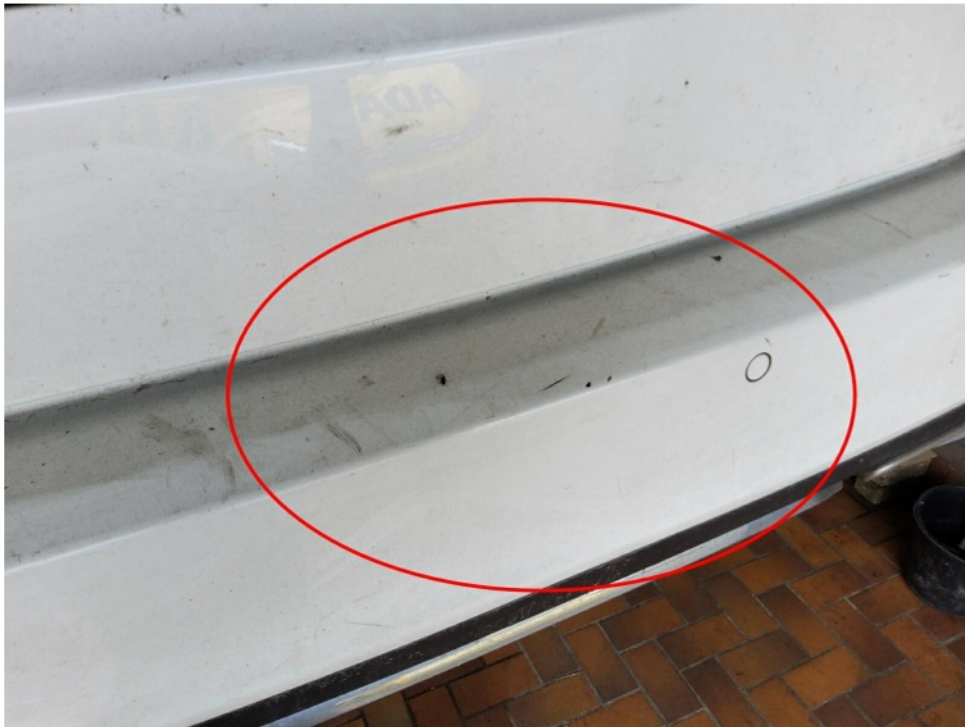
Bild 17 : Stoßfänger hinten verkratzt

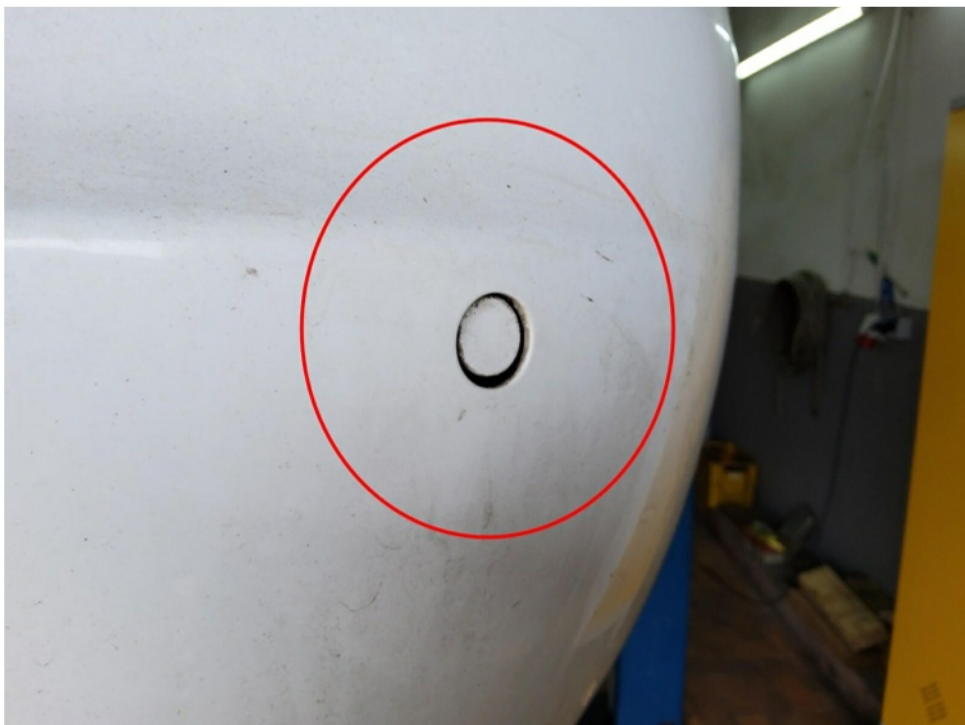
Bild 18 : Halterung PDC hinten gebrochen

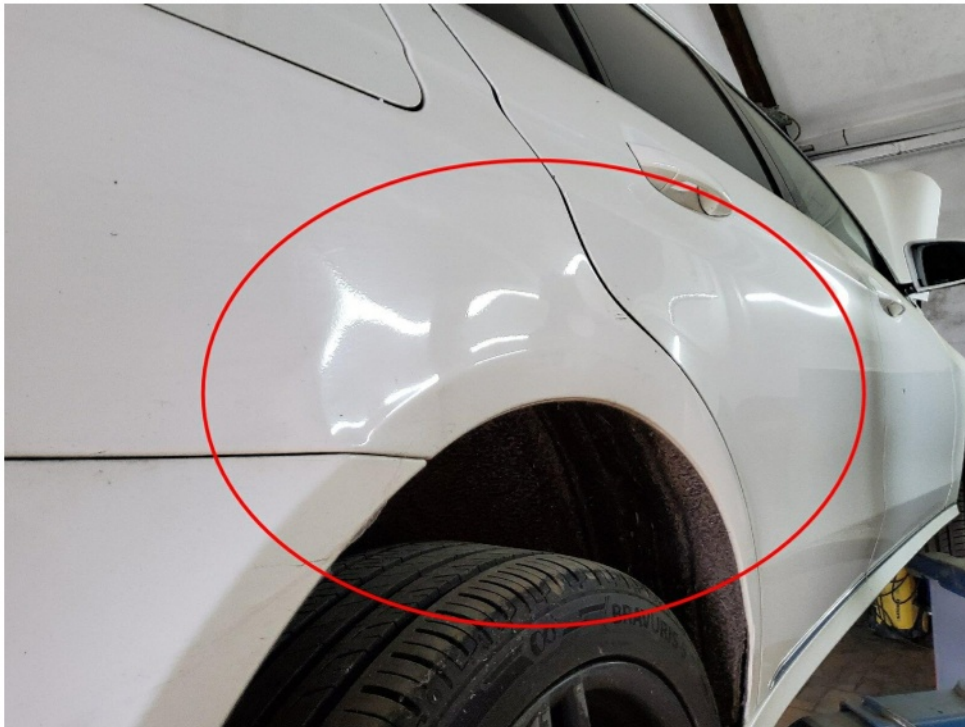
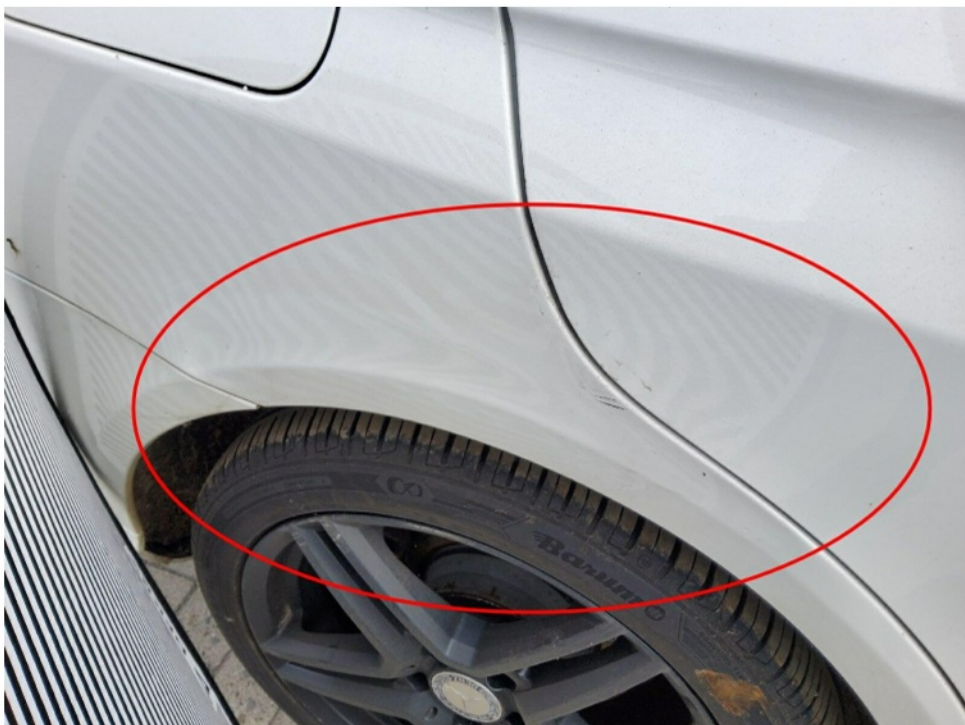
Das rechte Seitenteil war im Bereich des Radlaufes großflächig und tiefgehend eingedrückt.

Eine durchgeführte Lackschichtdickenmessung ergab auffällige bzw. erhöhte Werte im Bereich des rechten Seitenteils bzw. des Kniestücks. Hier haben offensichtlich Nachlackierarbeiten stattgefunden.

Bild 19 : Seitenwand rechts eingedrückt

Bild 20 : Seitenwand rechts eingedrückt

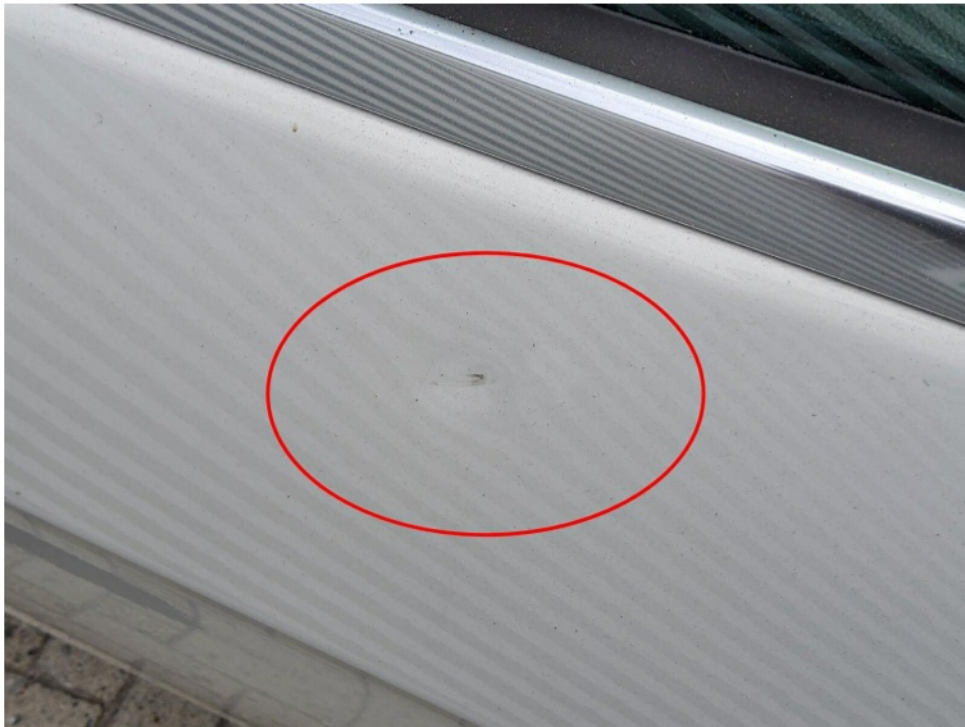
Bild 21 : diverse Dellen und Lackkratzer rundum

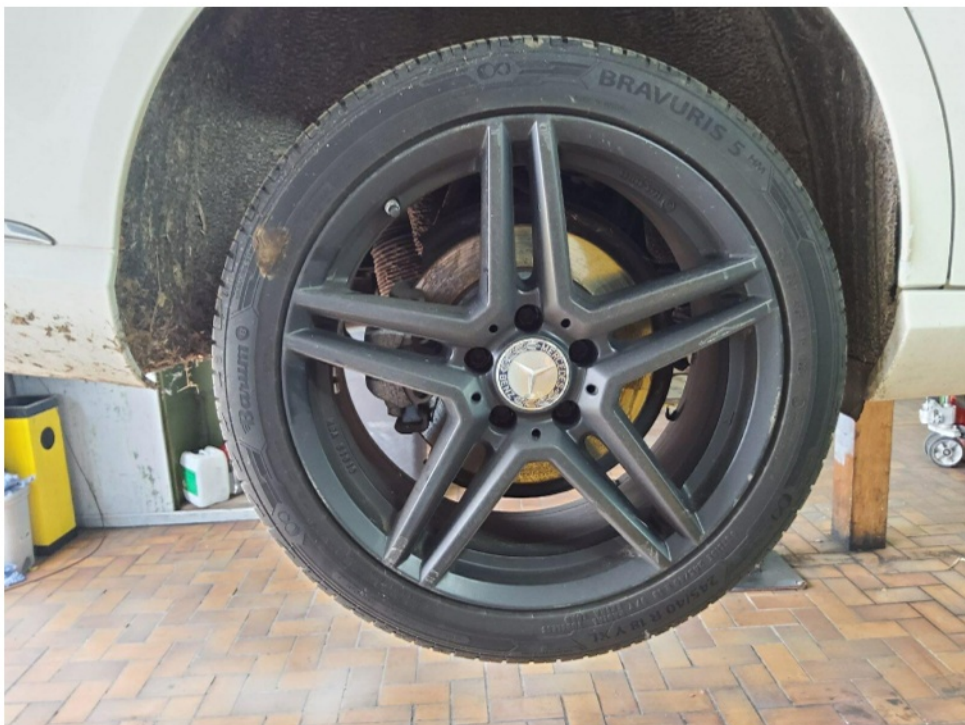
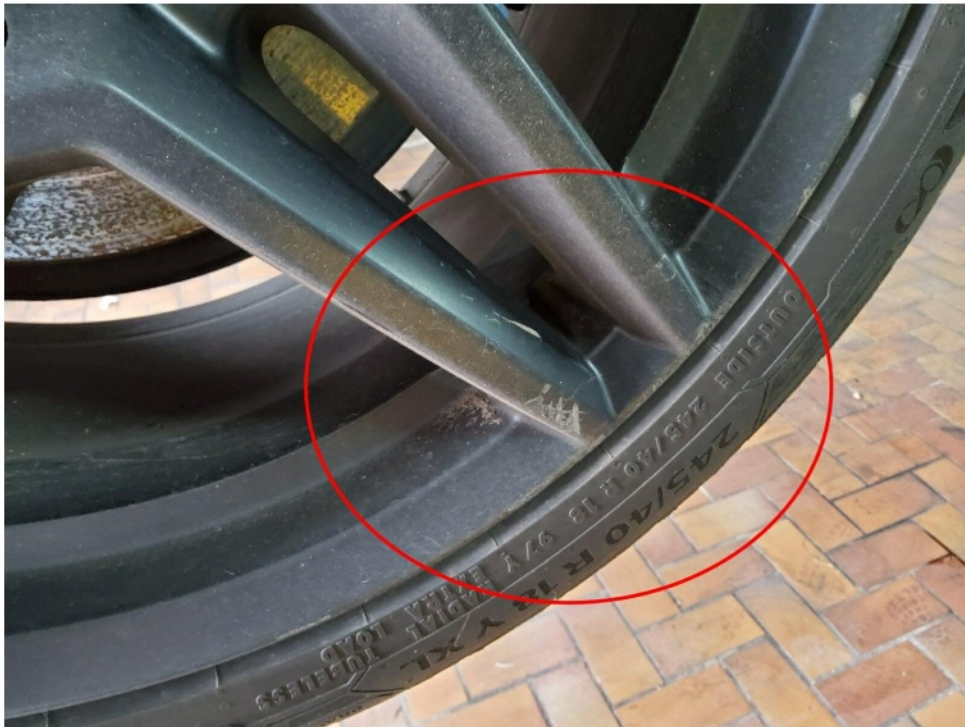
Die Felgen vorne rechts, hinten rechts und vorne links wiesen teils deutlichen Materialabtrag auf. Auf die anhängende Fotoanlage wird verwiesen.

Bild 22 : Felge hinten rechts verkratzt

Bild 23 : Felge hinten rechts verkratzt

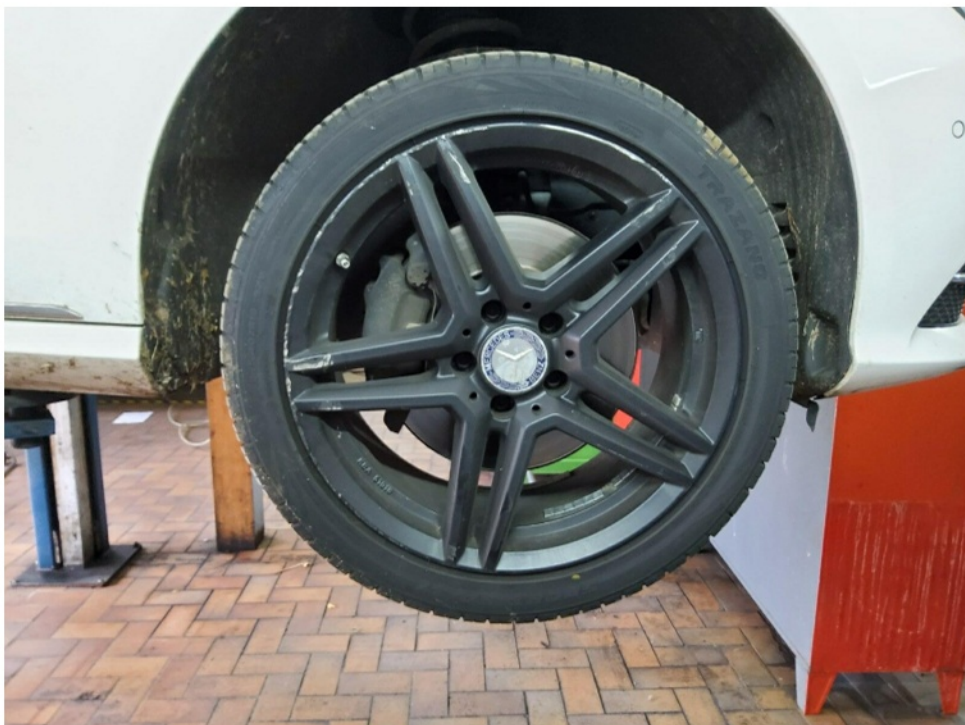
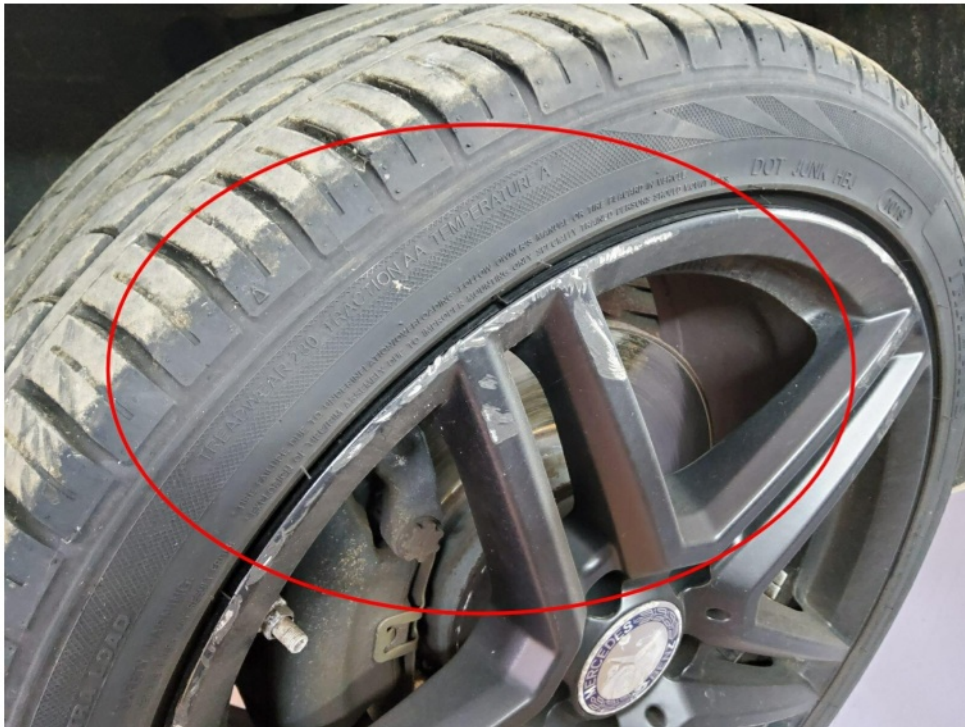
Bild 24 : Felge vorn rechts verkratzt

Bild 25 : Felge vorn rechts verkratzt

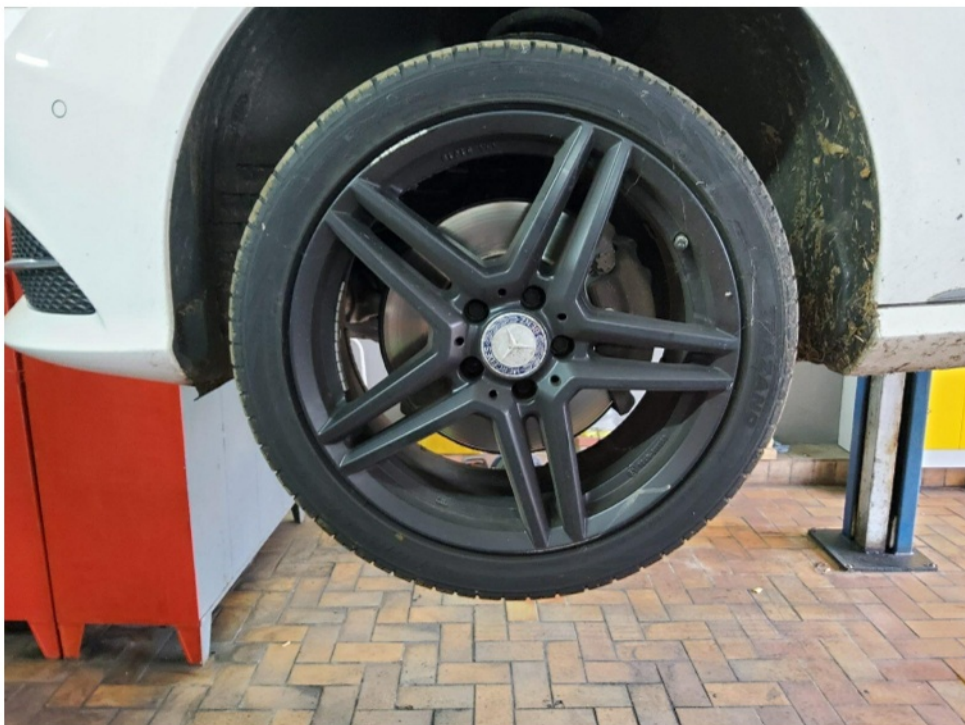
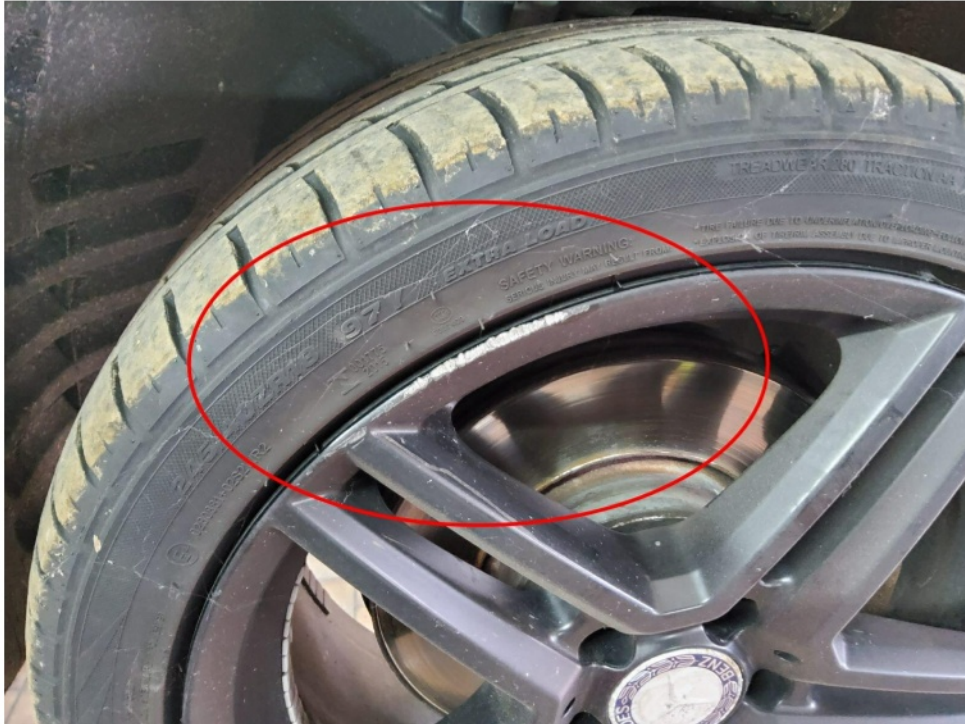
Bild 26 : Felge vorn links verkratzt

Bild 27 : Felge vorn links verkratzt

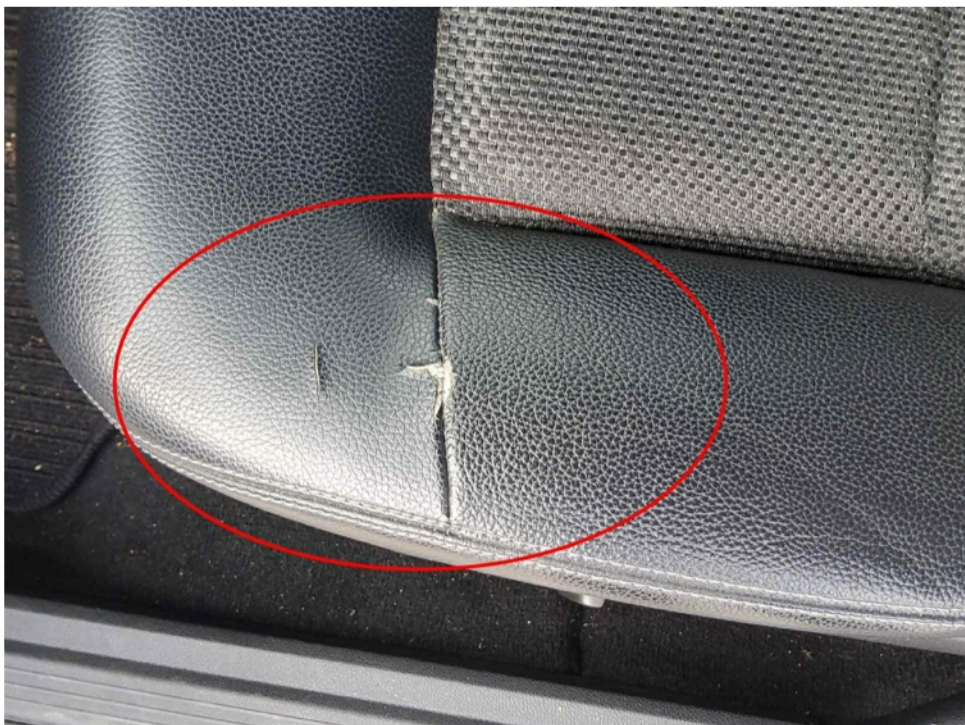
Der Fahrersitz wies einen Riss auf.

Bild 28 : Fahrersitzbezug mit Riss

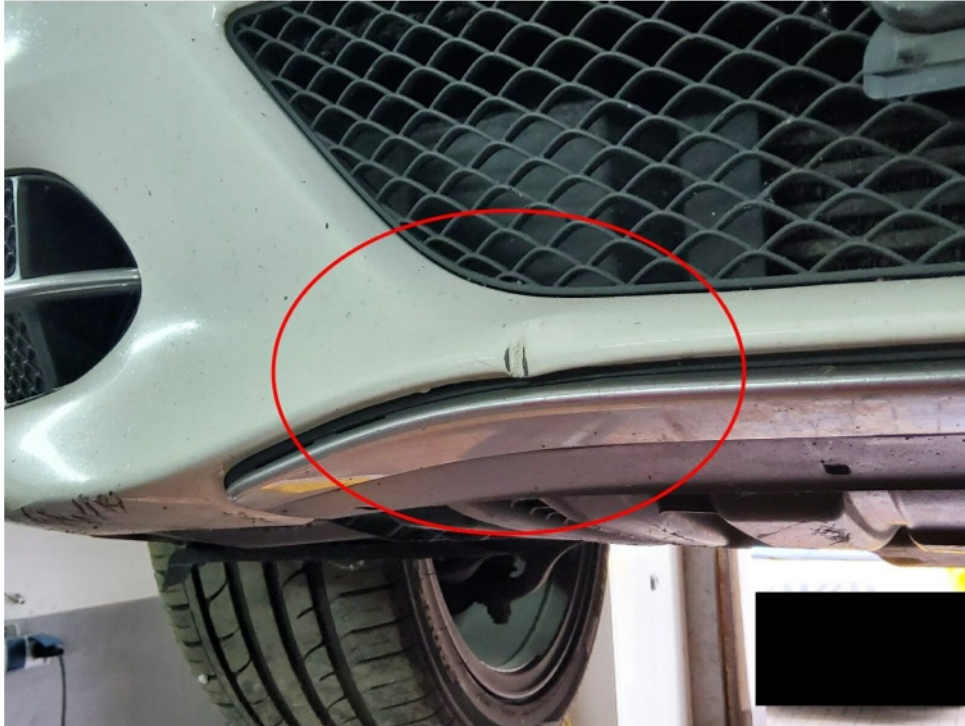
Der vordere Stoßfänger war ebenso verkratzt und im unteren Bereich wies dieser Materialabtrag auf.

Bild 29 : Stoßfänger vorn verkratzt
