Bewertungsgutachten

Kennzeichen

FIN WDD2211841A152691

Fahrzeugart	Personenkraftwagen
Hersteller	Mercedes-Benz
Typ / Verkaufsbezeichnung	S -Klasse Lim. (BM 221)(06.2005->) / S 450
Aufbauart	Limousine
HSN / TSN	0999 / AUE
Fahrzeug Ident. Nr.	WDD2211841A152691
Türen	4
Sitzplätze	5
Farbe	Schwarz
Lackierung	Metallic / 2-Schicht / 189
Polster / Farbe	Leder / Beige
Energiequelle / Kraftstoff	Benzin
Motorart / Zylinderanzahl	V-Motor / 8
Leistung / Hubraum	250 kW / 4664 cm ³
Schadstoffklasse	98/69/EG I;B
Getriebe / Gänge	Automatik / 7
Felgen	Leichtmetall
Km-Stand abgelesen	734.418

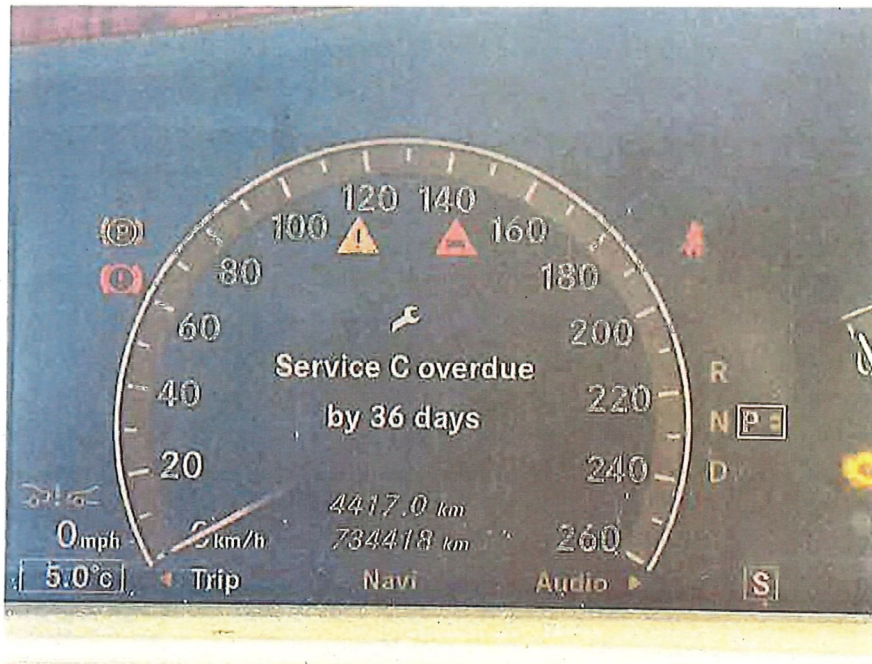
Bild 5 : Servicearbeiten fällig

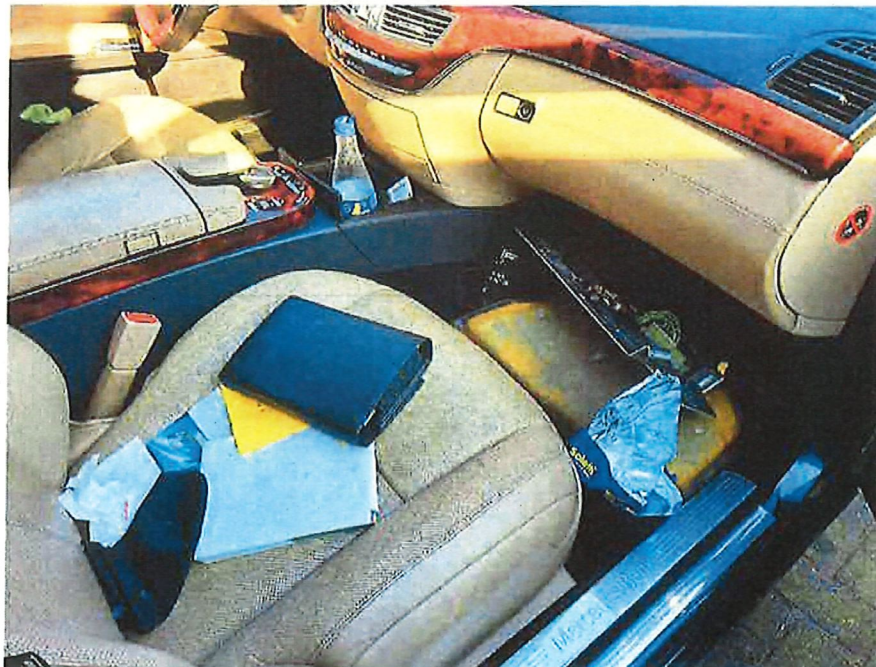
Bild 6 : Fahrzeugaufbereitung

Fahrzeugaufbereitung, reinigen (Bild 6); Lehnenbezug vorne links gerissen, erneuern (Bild 7); Türdichtung vorne links gerissen, erneuern (Bild 8); Kotflügel vorne links verformt, erneuern (Bild 10); Frontscheinwerfer links und rechts matt, erneuern (Bild 12, 16); Stoßfänger vorne verschrammt und gebrochen, erneuern (Bild 13, 15); Wischer vorne fehlen, erneuern (Bild 9); Servicearbeiten fällig, erneuern (Bild 5); Batterie defekt, erneuern; Stoßfänger hinten verschrammt, lackieren mit Lackaufbau (Bild 19, 20, 21); Seitenteil hinten links verschrammt, lackieren mit Lackaufbau (Bild 22); Bremsscheiben Hinterachse Korrosion, erneuern (Bild 23); Bremsscheiben Vorderachse Korrosion, erneuern (Bild 11); Seitenteil hinten rechts verkratzt, lackieren mit Lackaufbau (Bild 17, 18).

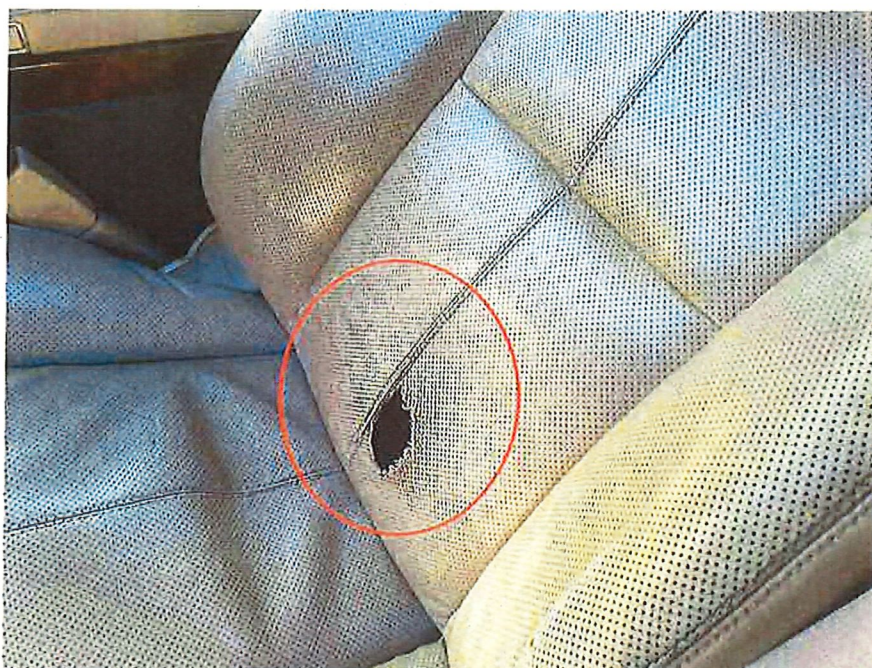
Bild 7 : Lehnenbezug vorne links gerissen

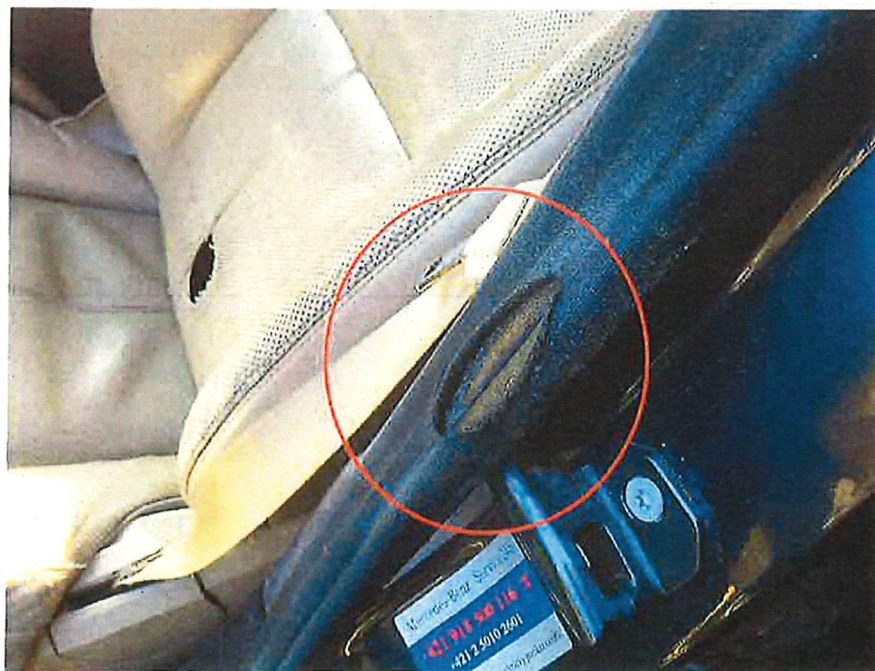
Bild 8 : Türdichtung vorne links gerissen

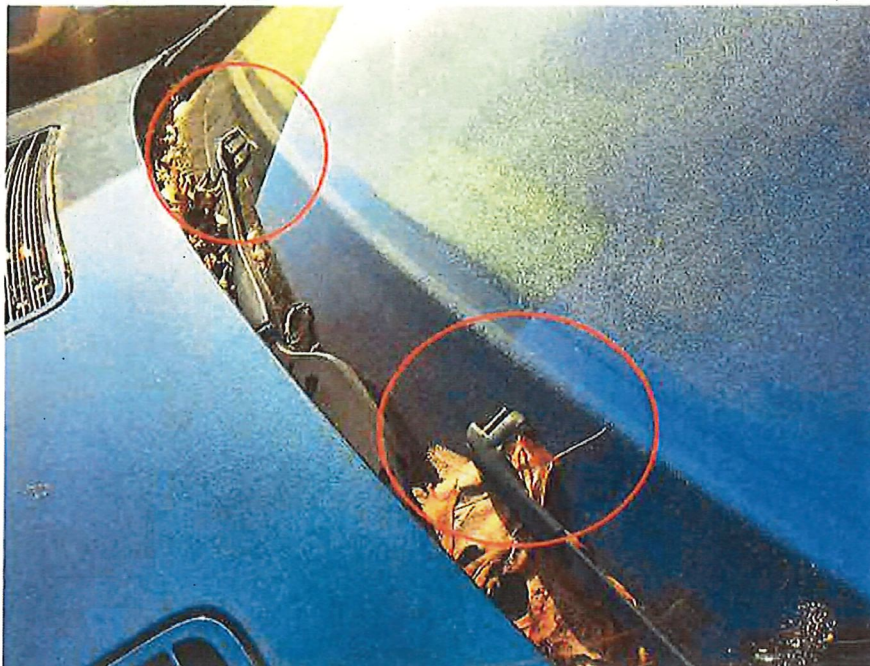
Bild 9 : Wischer vorne fehlen

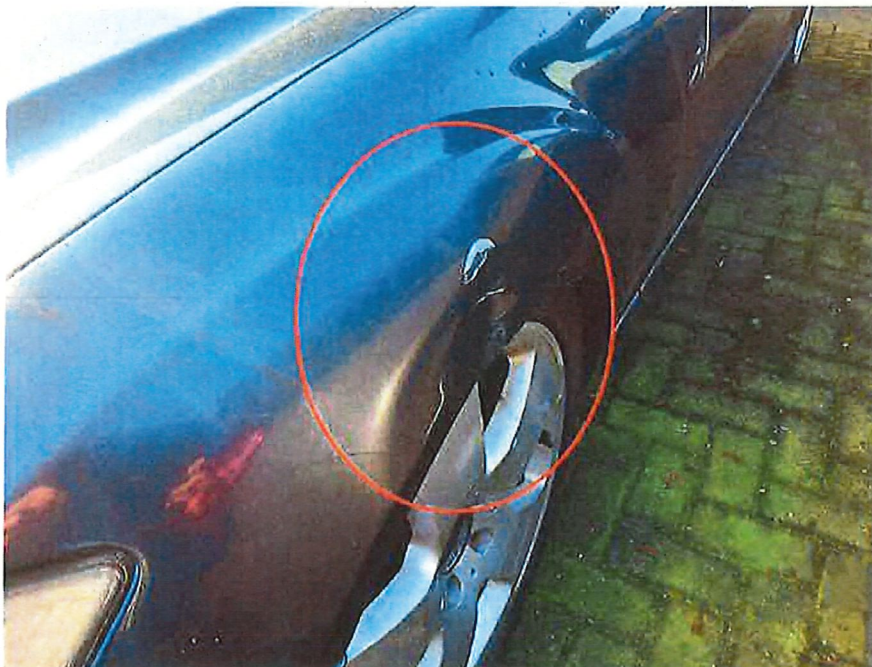
- Seitenteil hinten links ca.: 200 µm
- Tür vorne links ca.: 350 µm
- Kotflügel vorne links ca.: 250 µm
- Motorhaube ca.: 350 µm

Bild 10 : Kotflügel vorne links verformt

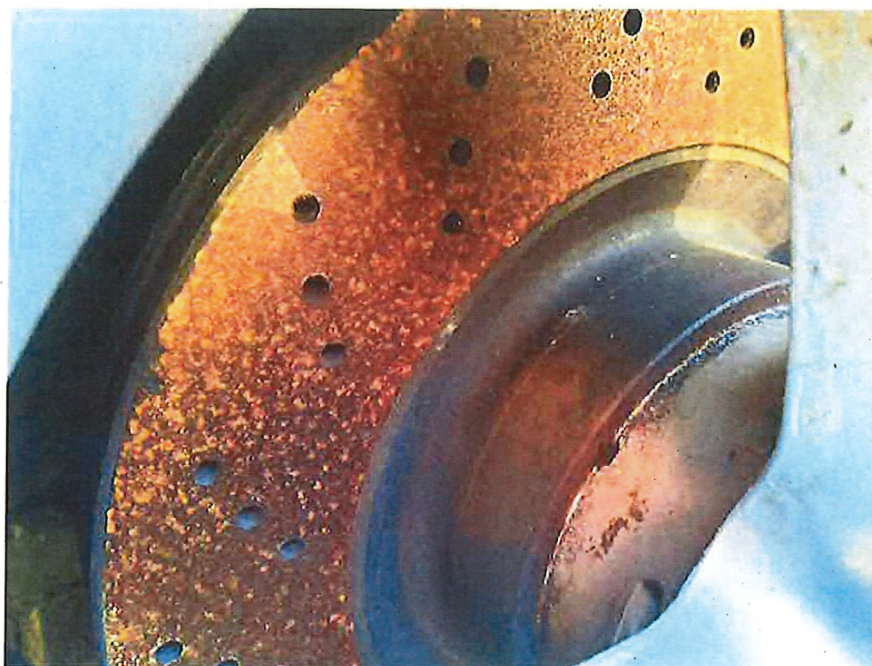
Bild 11 : Bremsscheiben Vorderachse Korrosion

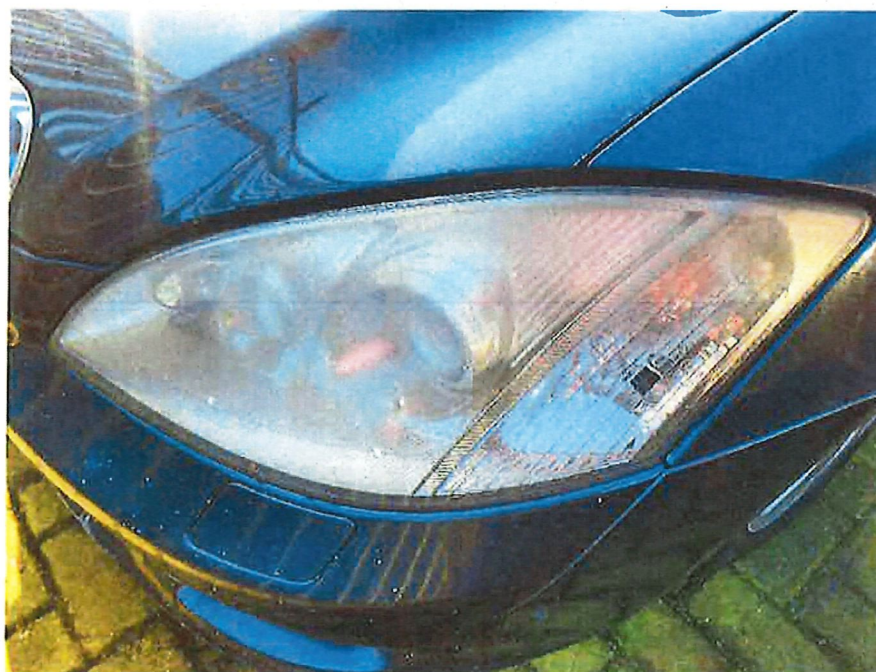
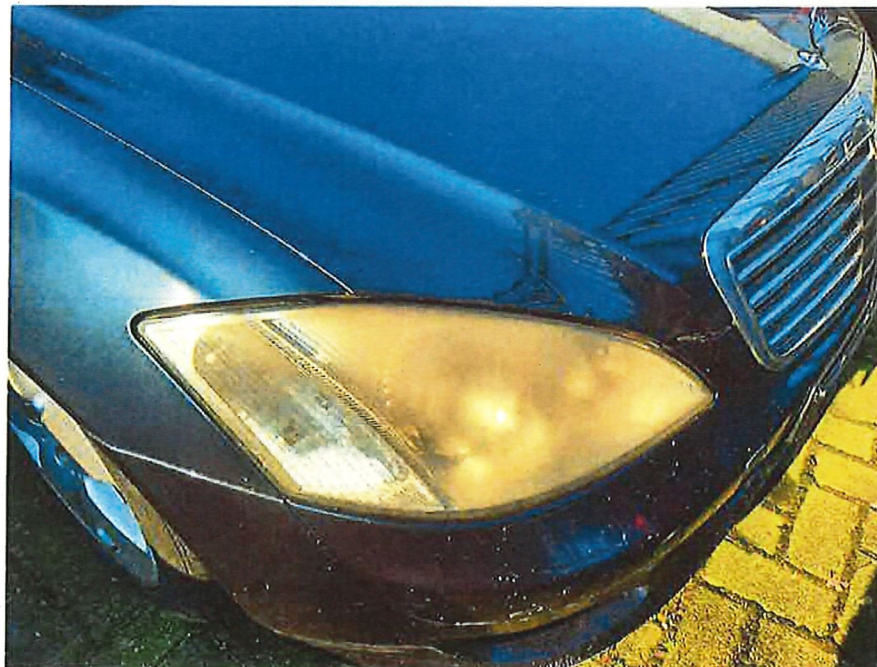
Bild 12 : Frontscheinwerfer links und rechts matt

Bild 16 : Frontscheinwerfer links und rechts matt

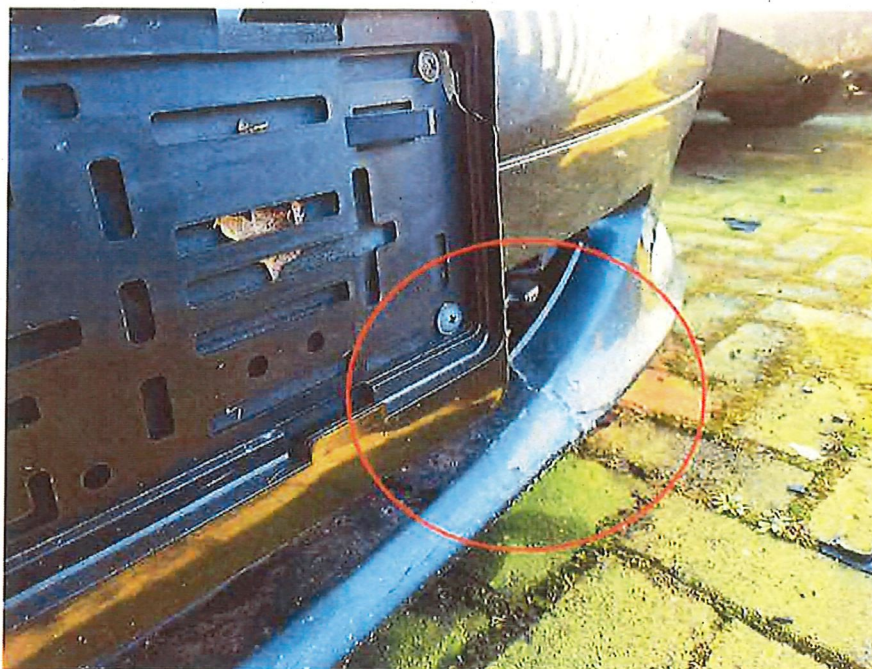
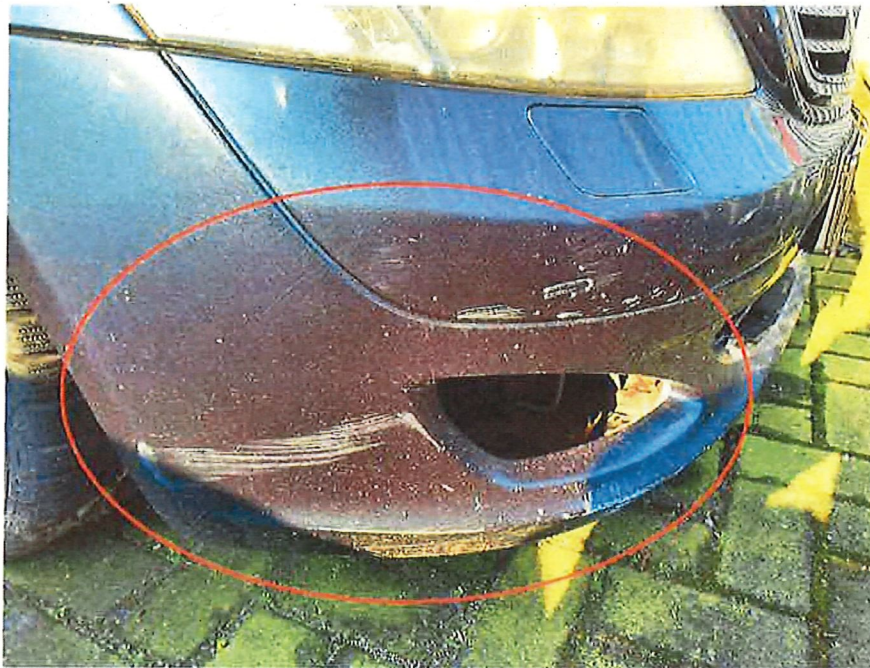
Bild 13 : Stoßfänger vorne verschrammt und gebrochen

Bild 15 : Stoßfänger vorne verschrammt und gebrochen

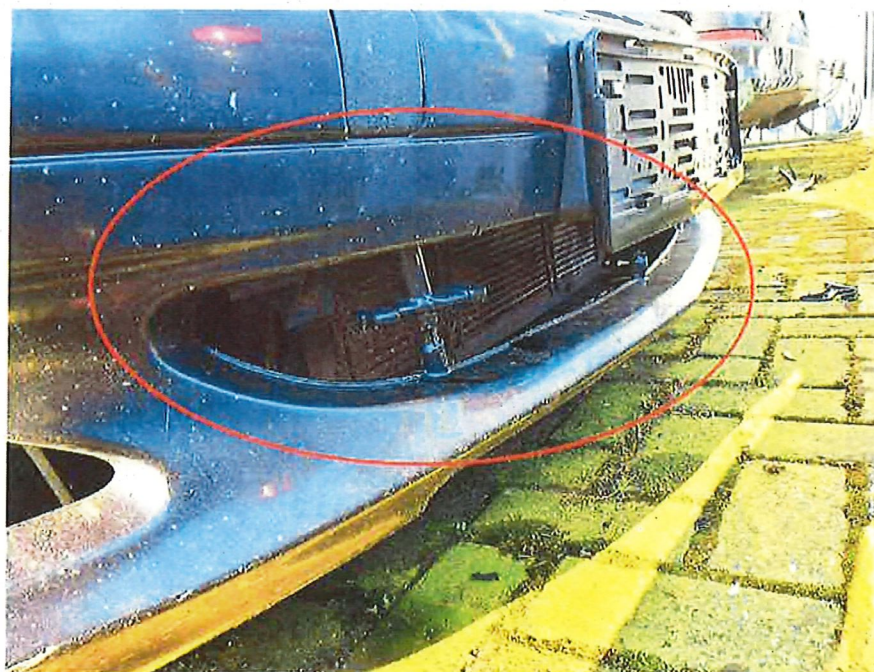
Bild 14 : Lüftungsgitter vorne unten fehlen

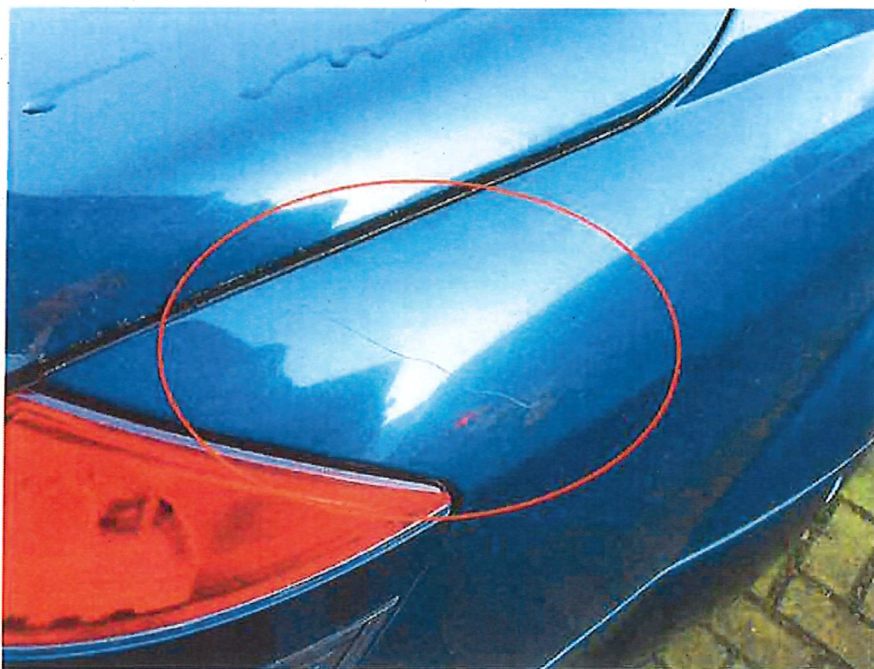
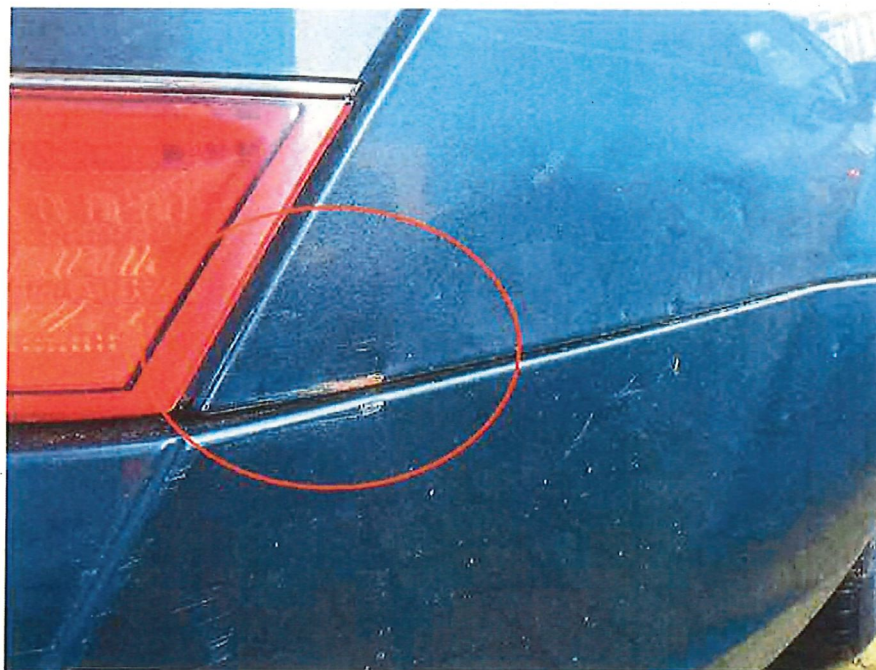
Bild 17 : Seitenteil hinten rechts verkratzt

Bild 18 : Seitenteil hinten rechts verkratzt

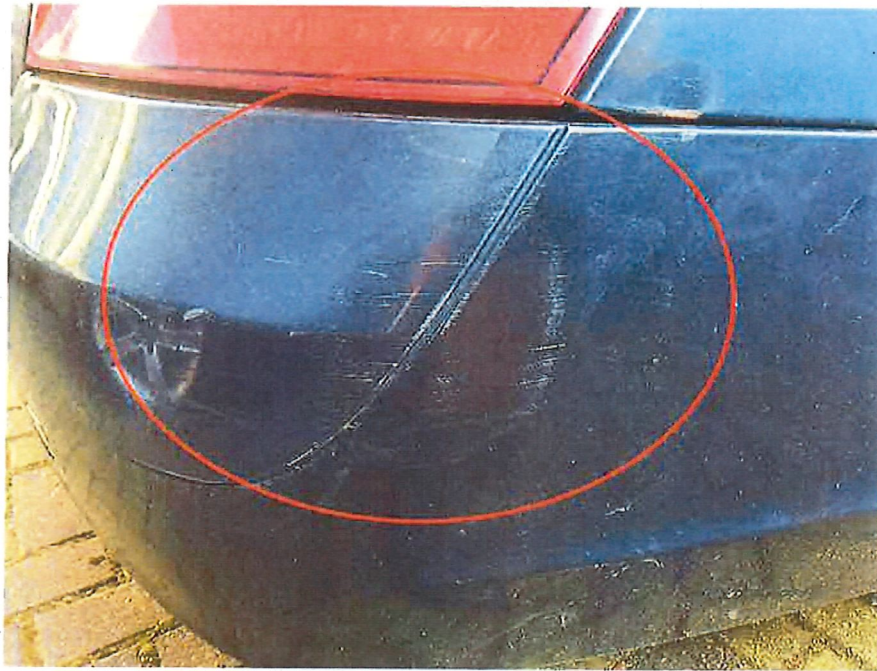
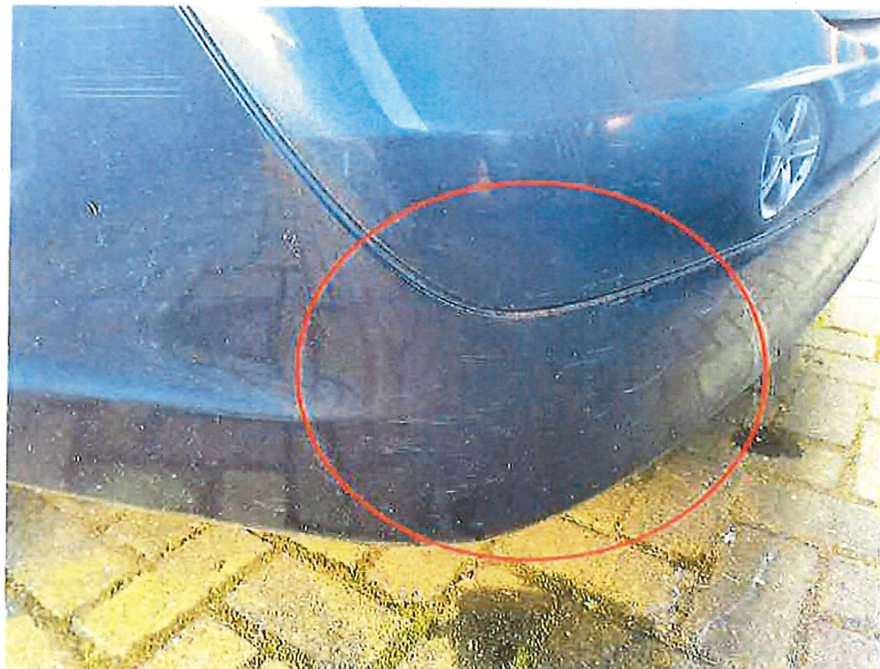
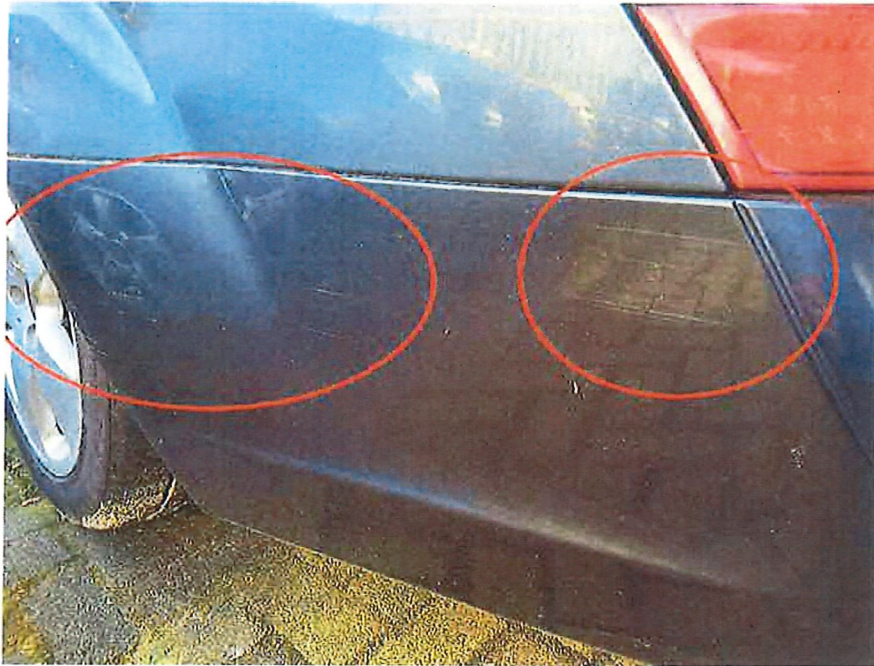
Bild 19 : Stoßfänger hinten verschrammt

Bild 20 : Stoßfänger hinten verschrammt

Bild 21 : Stoßfänger hinten verschrammt

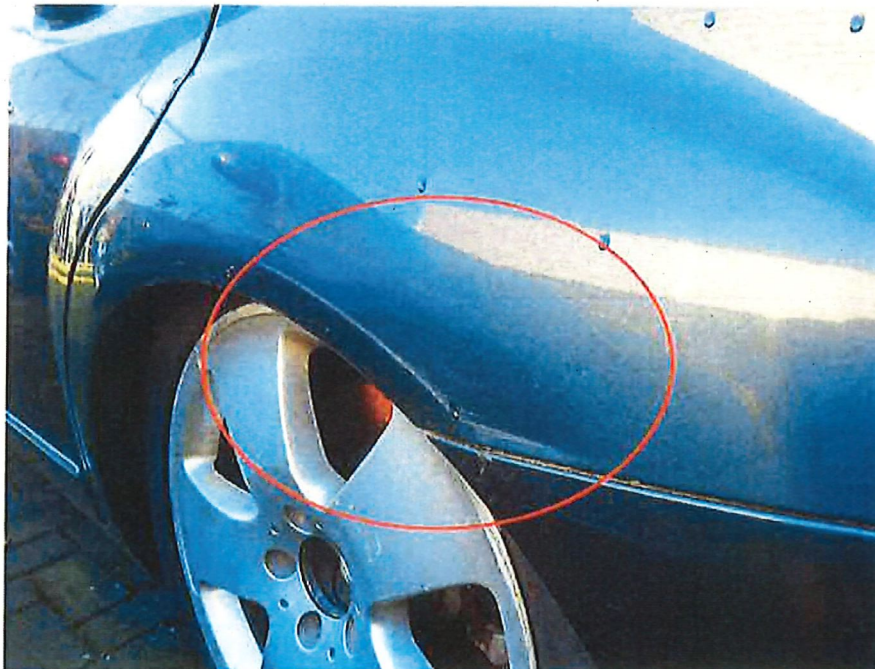
Bild 22 : Seitenteil hinten links verschrammt

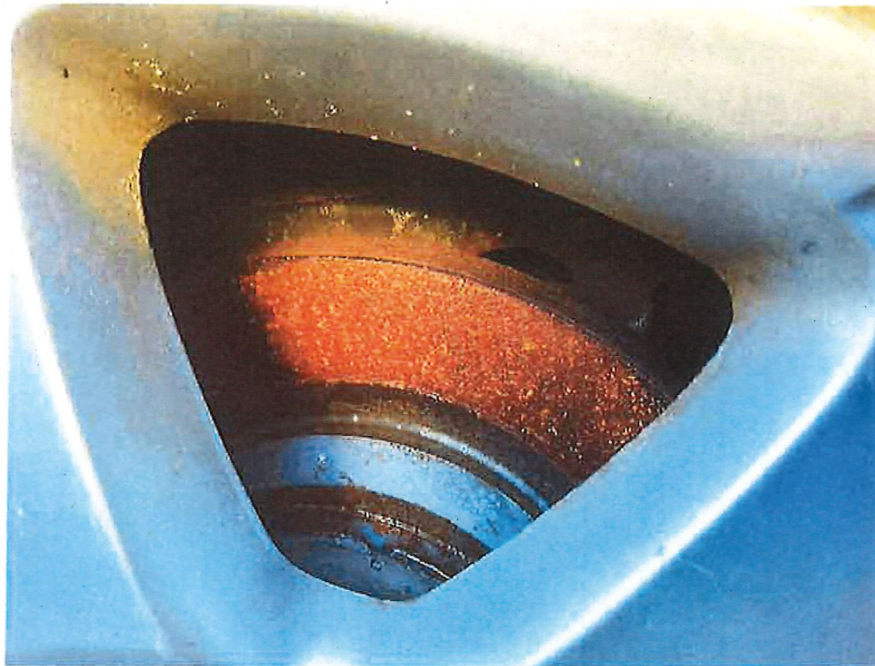
Bild 23 : Bremsscheiben Hinterachse Korrosion
