Bewertungsgutachten

FIN WVGZZZ7PZCD004548

Fahrzeugart	Personenkraftwagen
Hersteller	VOLKSWAGEN-VW
Typ / Verkaufsbezeichnung	7P / Touareg 3.0 V6 TDI Blue Motion DPF Automatik
Aufbauart	Geländewagen
HSN / TSN	0603 / BEC
Fahrzeug-Ident.-Nr.	WVGZZZ7PZCD004548
Radstand	2893
Türen	5
Sitzplätze	5
Farbe	Deep Black Perleffekt (C9X)
Polster	Leder
Energiequelle / Kraftstoff	Diesell
Motorart / Zylinderanzahl	V-Motor / 6
Leistung / Hubraum	180 kW / 2967 cm ³
Schadstoffklasse	EURO5;F;PI/CI; M, N1 I
Getriebe	DSG
Felgen	Leichtmetall
Km-Stand abgelesen	294.135

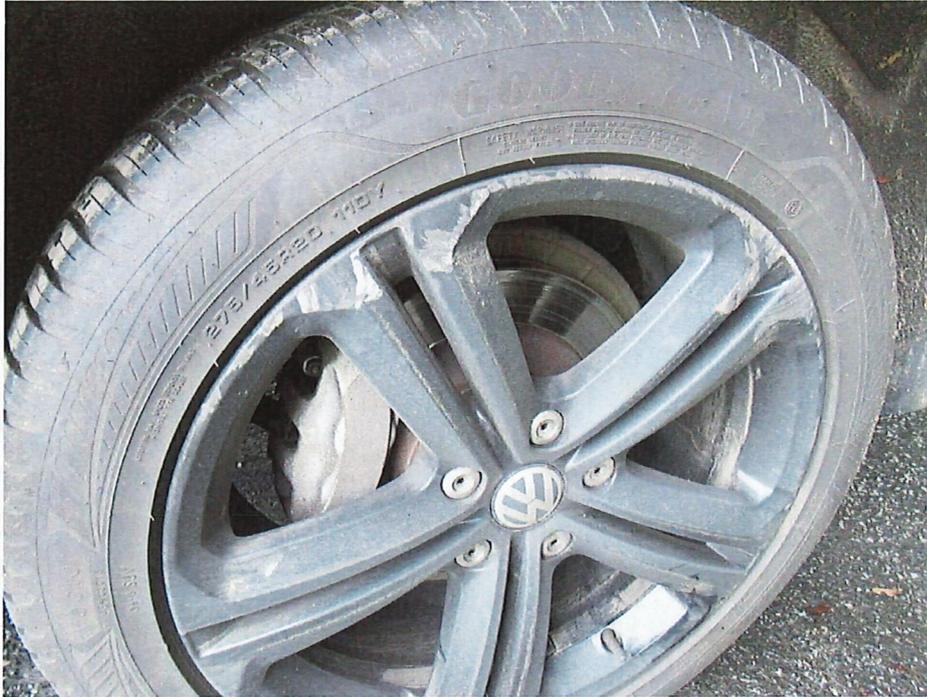
Bild 9 : Felge hinten links verschrammt

Felge hinten links verschrammt, smart repair (Bild 9); Felge vorne links verschrammt, smart repair (Bild 10); Streifschaden voren links (Tür und Kotflügel), instandsetzen (Bild 11, 12); Kotflügel rechts eingedrückt, erneuern (Bild 13); Radlaufleiste vorne rechts und Spoiler verkratzt, erneuern (Bild 14); Türgriff vorne links verkratzt, smart repair (Bild 16); Ölverlust Motor, prüfen und Befund festlegen, Schadenerweiterung möglich (Bild 15).

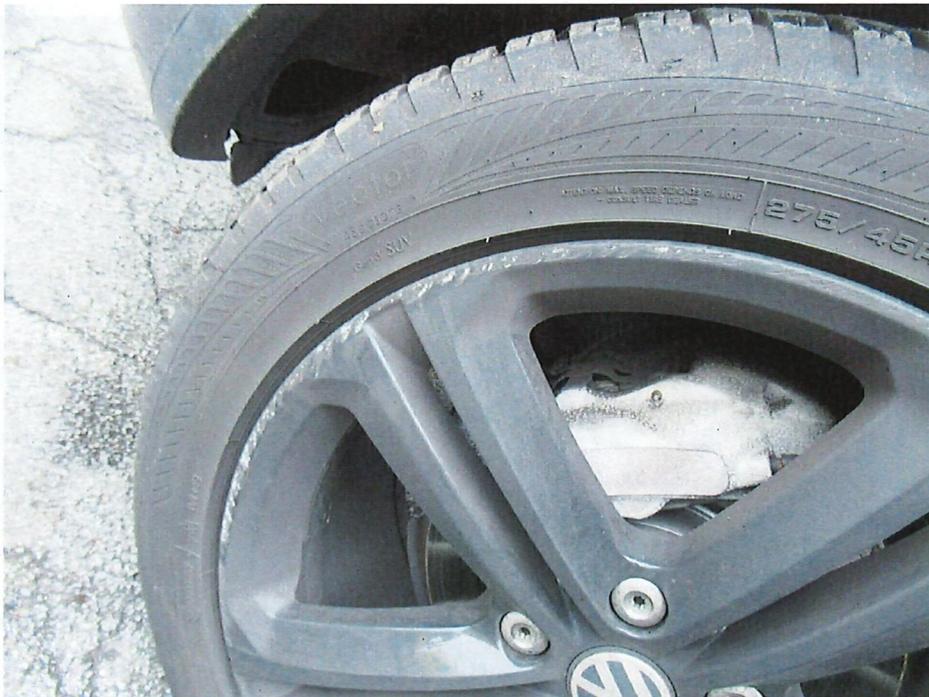
Bild 10 : Felge vorne links verschrammt

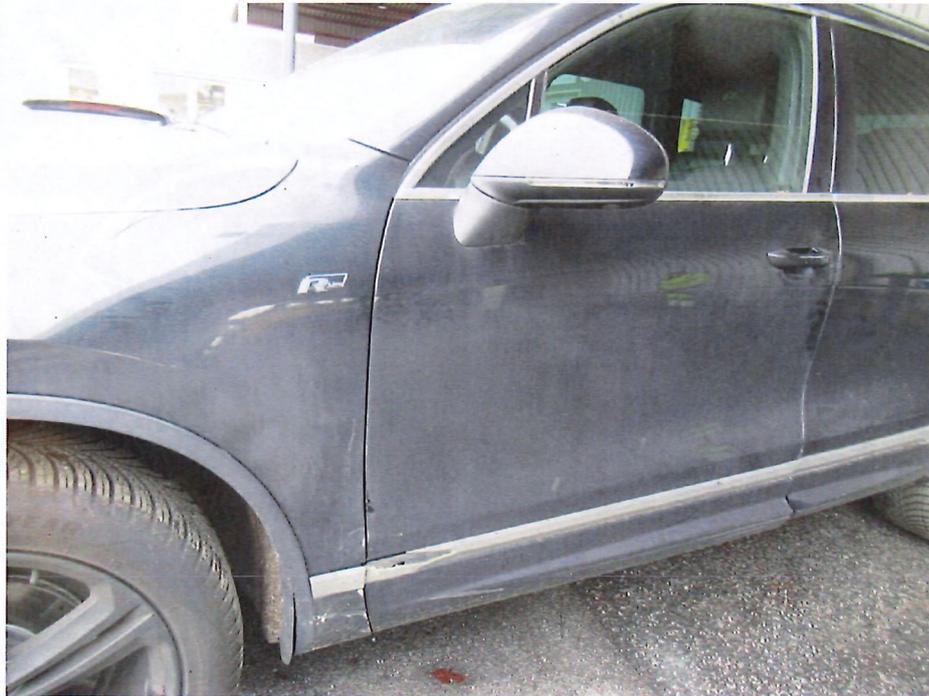
- an der Tür vorne links und dem Kotflügel links. Desweiteren an der Tür hinten rechts.
Ohne weitergehende Untersuchungen wurde nach dem Umfang der festgestellten Nachlackierungen und der Ausführungsqualität nach sachverständigem Ermessen *kein* merkantiler Minderwert angesetzt.
Prüfposition/en: Schadenerweiterung nach Diagnose nicht auszuschließen.

Bild 11 : Streifschaden voren links (Tür und Kotflügel)

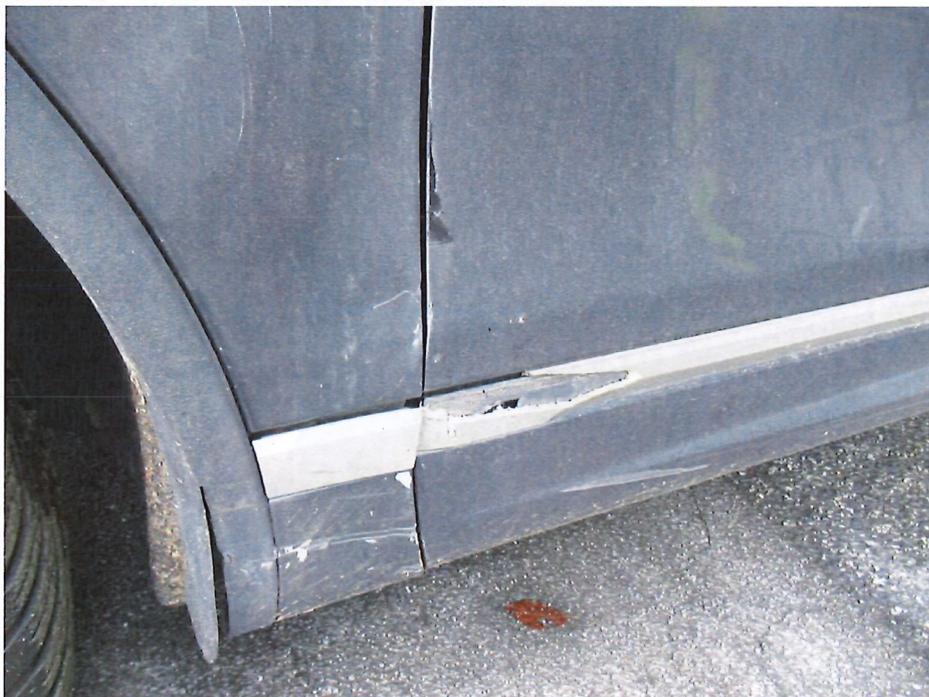
Bild 12 : Streifschaden voren links (Tür und Kotflügel)

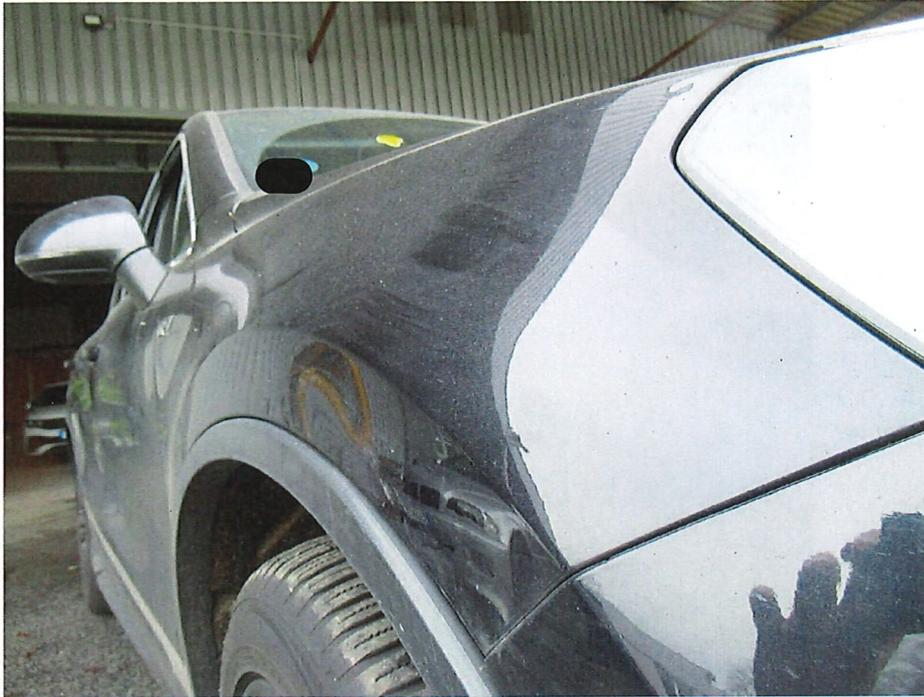
Bild 13 : Kotflügel rechts eingedrückt

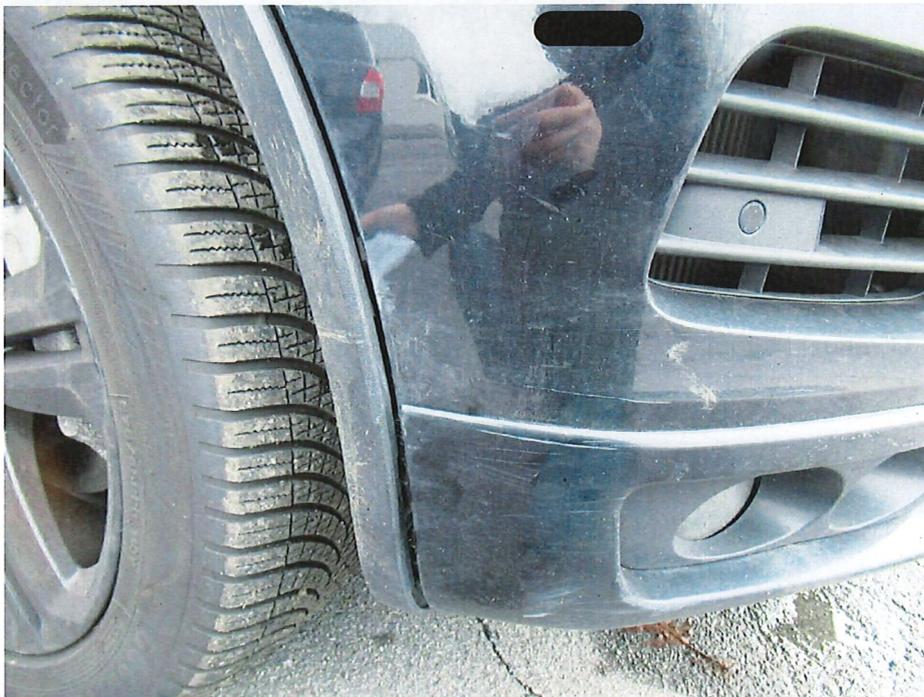
Bild 14 : Radlaufleiste vorne rechts und Spoiler verkratzt

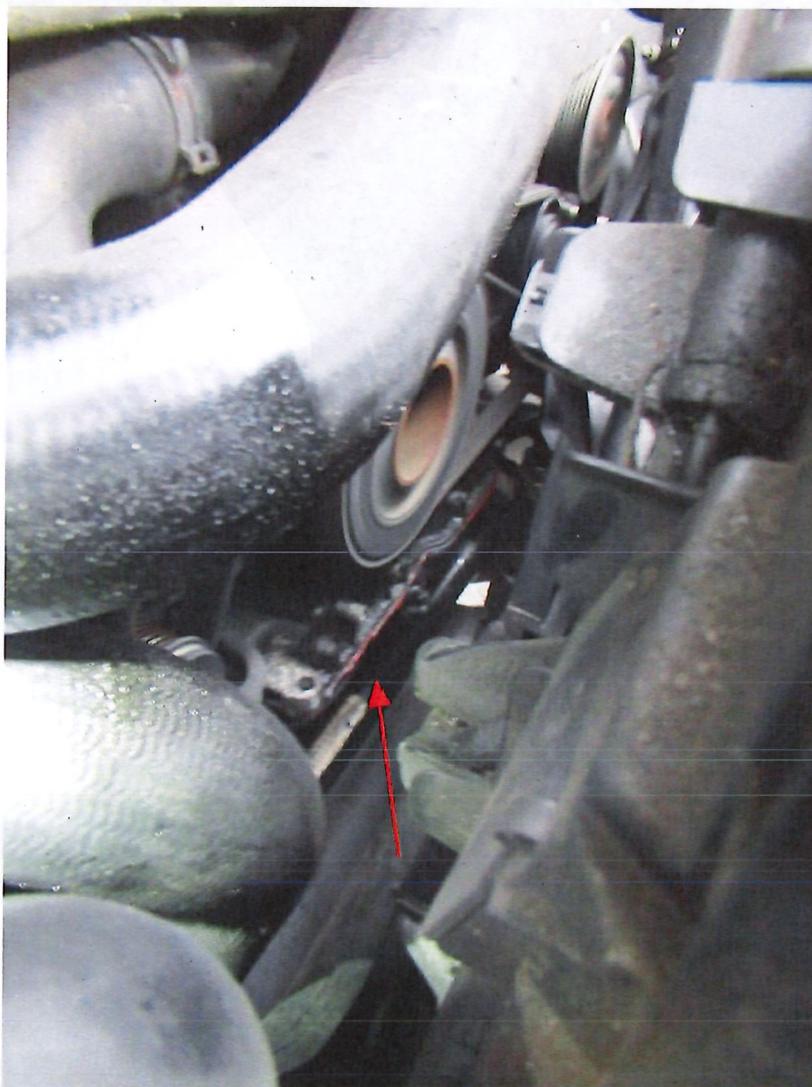
Bild 15 : Ölverlust Motor

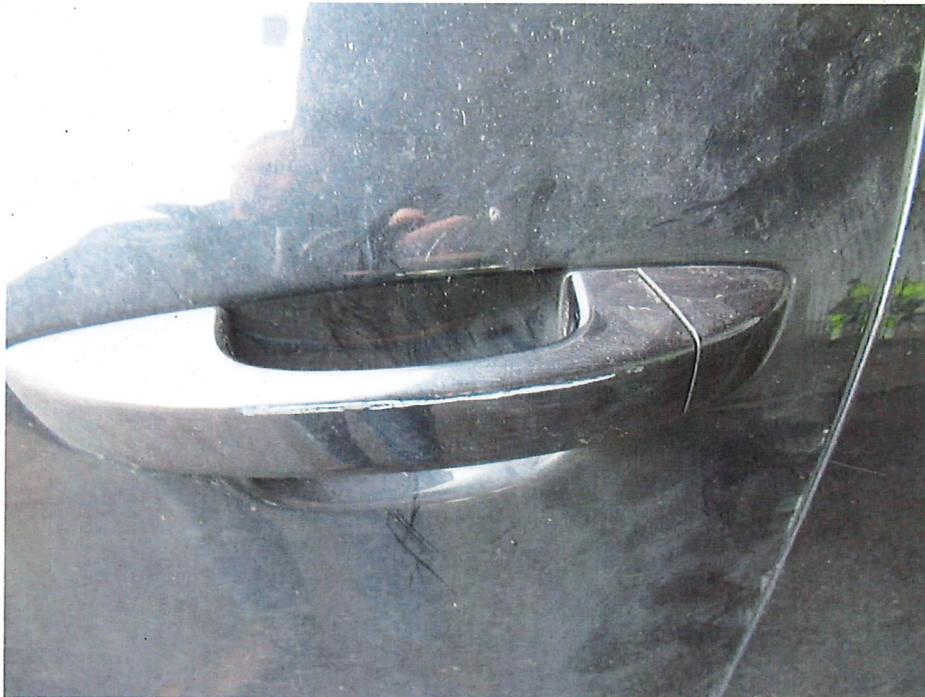
Bild 16 : Türgriff vorne links verkratzt

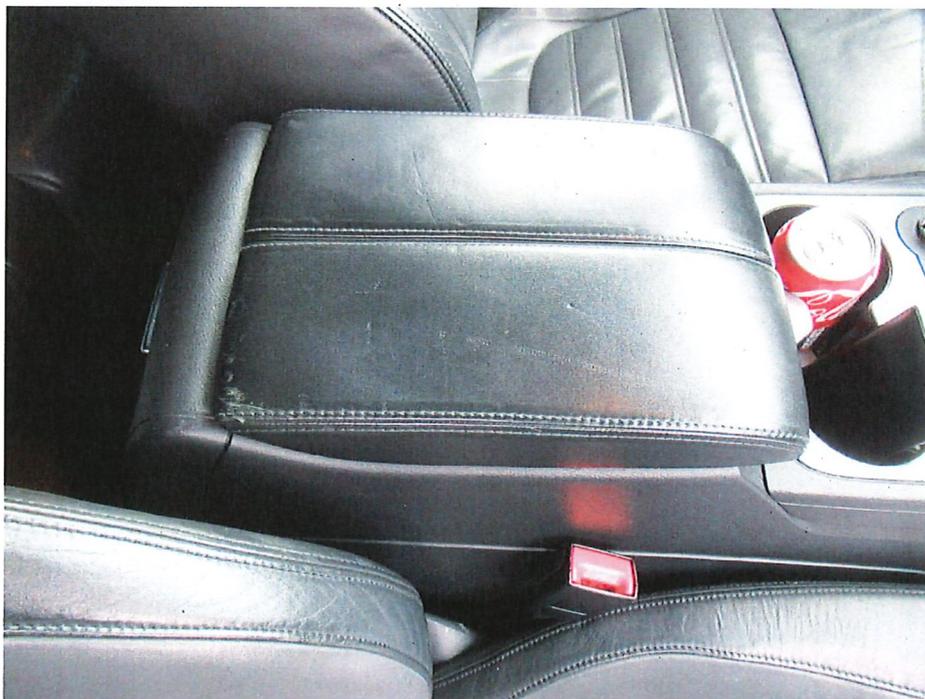
Bild 17 : Armlehne vorne (Gebrauchsspur)
