Auftrag

Entsprechend Ihres Auftrages vom 11.11.2022 wurde ein Bewertungsgutachten zum Händlereinkaufswert und -verkaufswert erstellt. Die Auftragserteilung erfolgte elektronisch, durch Herrn [REDACTED] Auf Wunsch des Auftraggebers. Auftragsgemäß erfolgt die Bewertung zum Stichtag 15.11.2022.

Fahrzeugbeschreibung

Fahrzeugart	Motorrad
Hersteller	MV AGUSTA (I)
Typ / Verkaufsbezeichnung	F3 / MV Agusta
HSN / TSN	4060 / ABK
Fahrzeug-Ident.-Nr.	ZCGF310BAE [REDACTED]

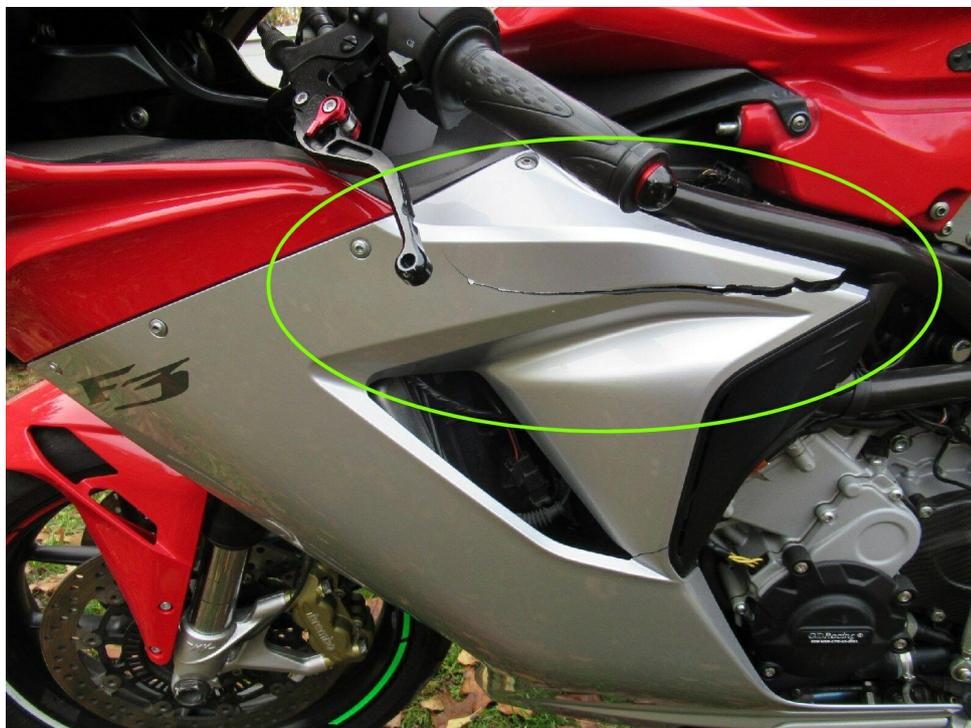
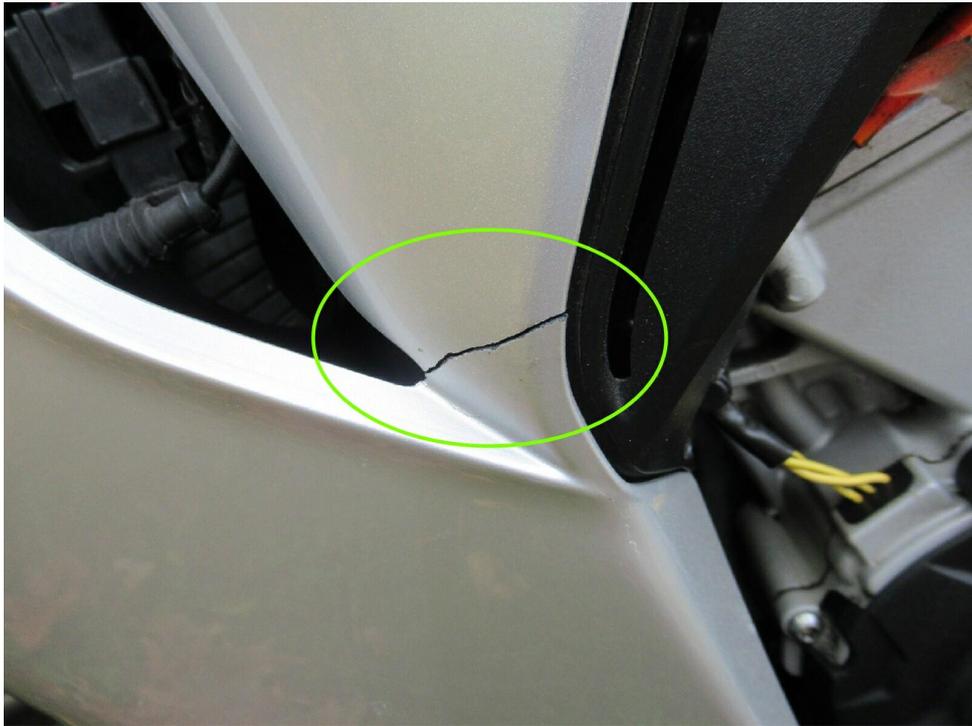
Bild 6 : Verkleidung links gebrochen

Bild 7 : Verkleidung links gebrochen

Sitzbank gerissen, erneuern (Bild 9, 10); Verkleidung hinten links gebrochen, erneuern; Verkleidung vorne rechts zerkratzt, lackieren mit Lackaufbau; Blinker hinten rechts gebrochen, erneuern (Bild 12); Blinker hinten links gebrochen, erneuern (Bild 11); Spiegel links zerkratzt, lackieren mit Lackaufbau (Bild 13); Servicenachweis fehlt, erneuern; 1.Schlüssel fehlt, erneuern; HU fällig, erneuern.

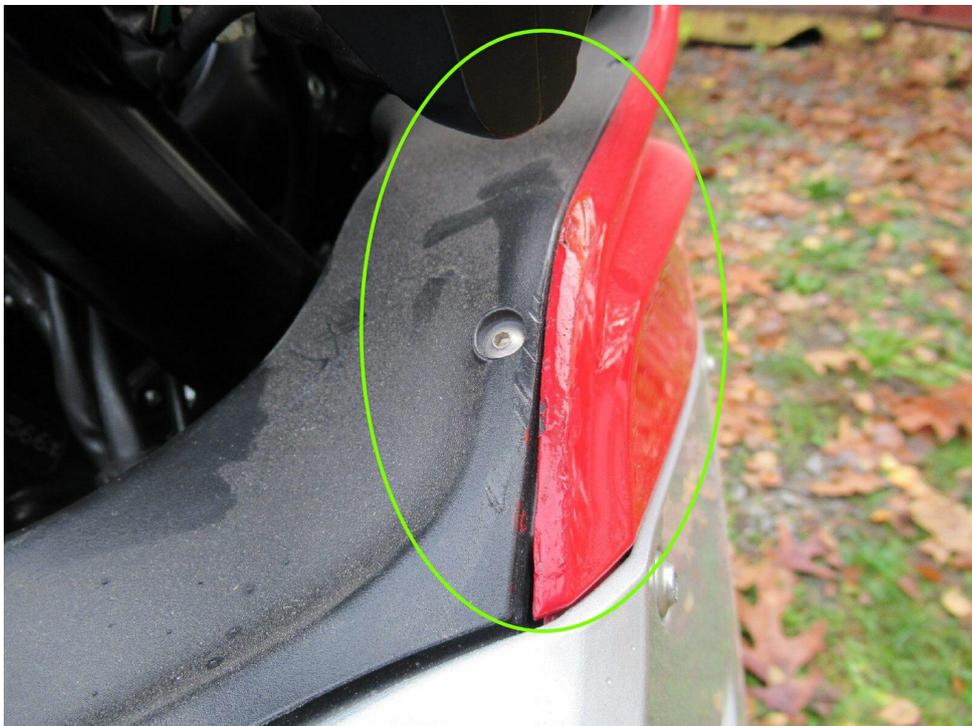
Bild 8 : Verkleidung rechts zerkratzt

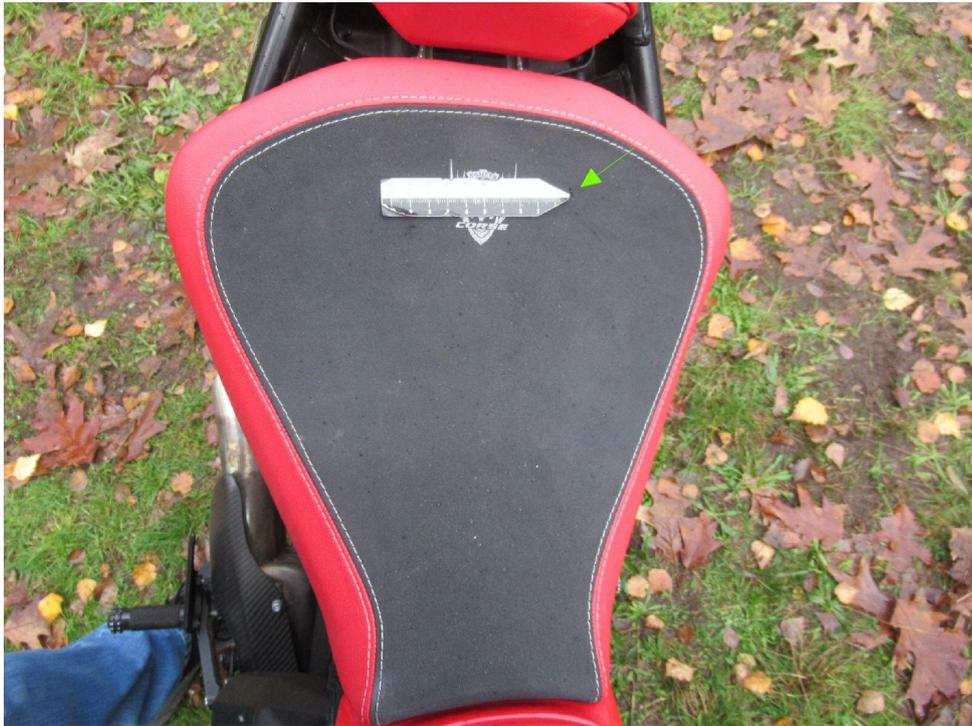
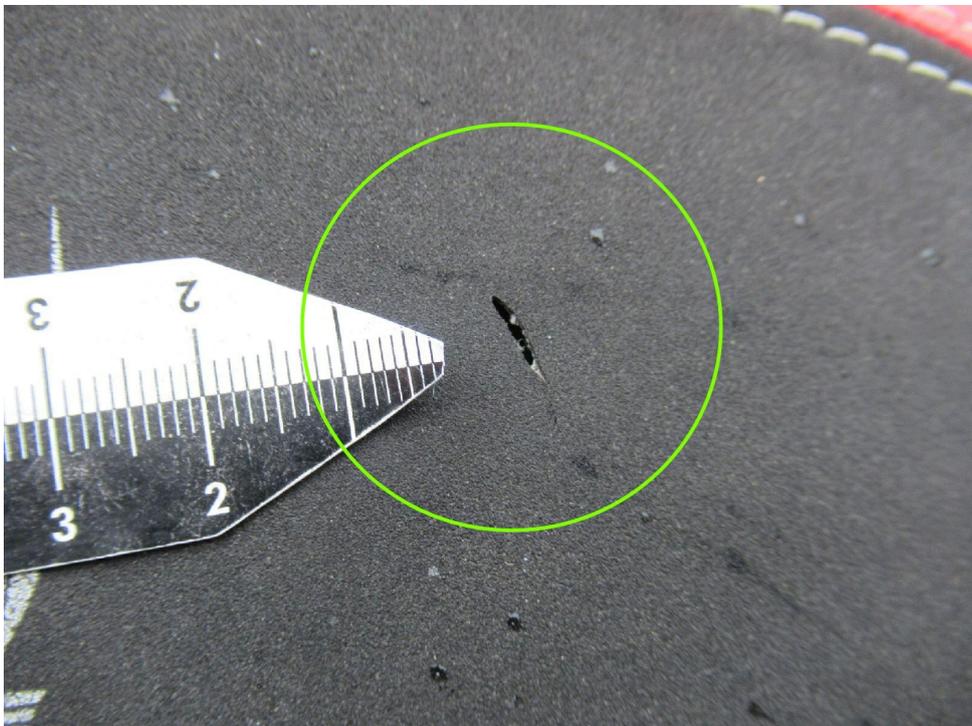
Bild 9 : Sitzbank gerissen

Bild 10 : Sitzbank gerissen

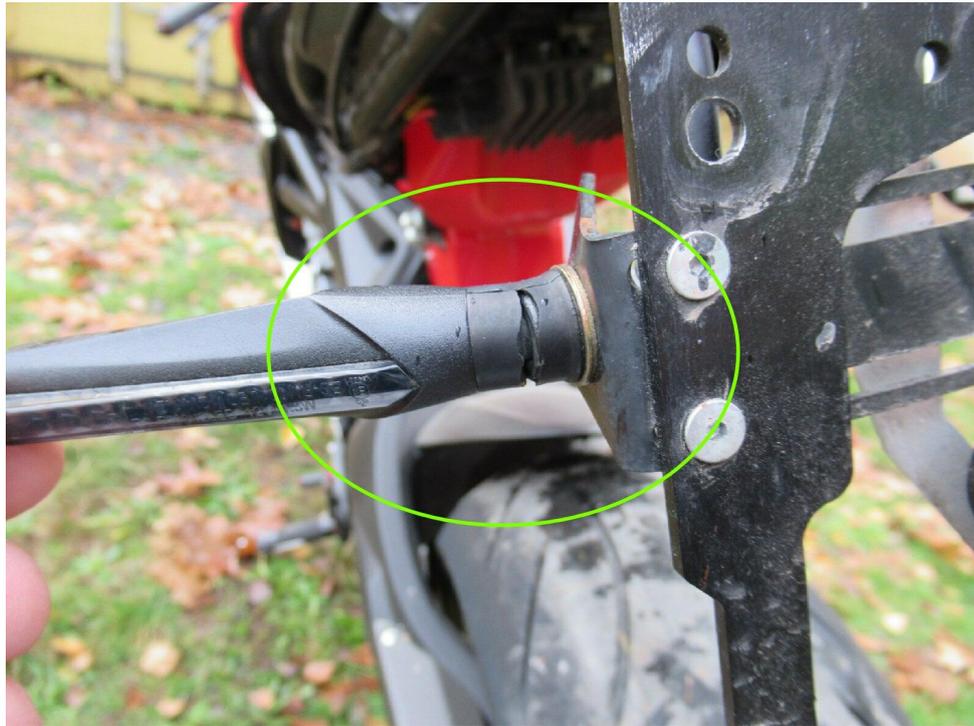
Bild 11 : Blinker hinten links gebrochen

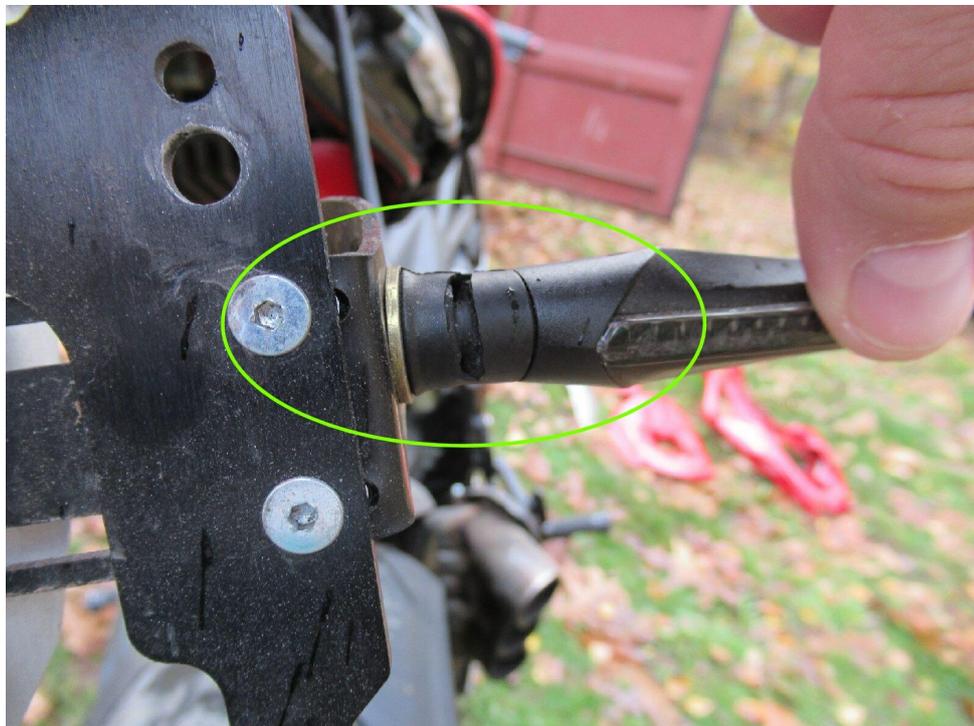
Bild 12 : Blinker hinten rechts gebrochen

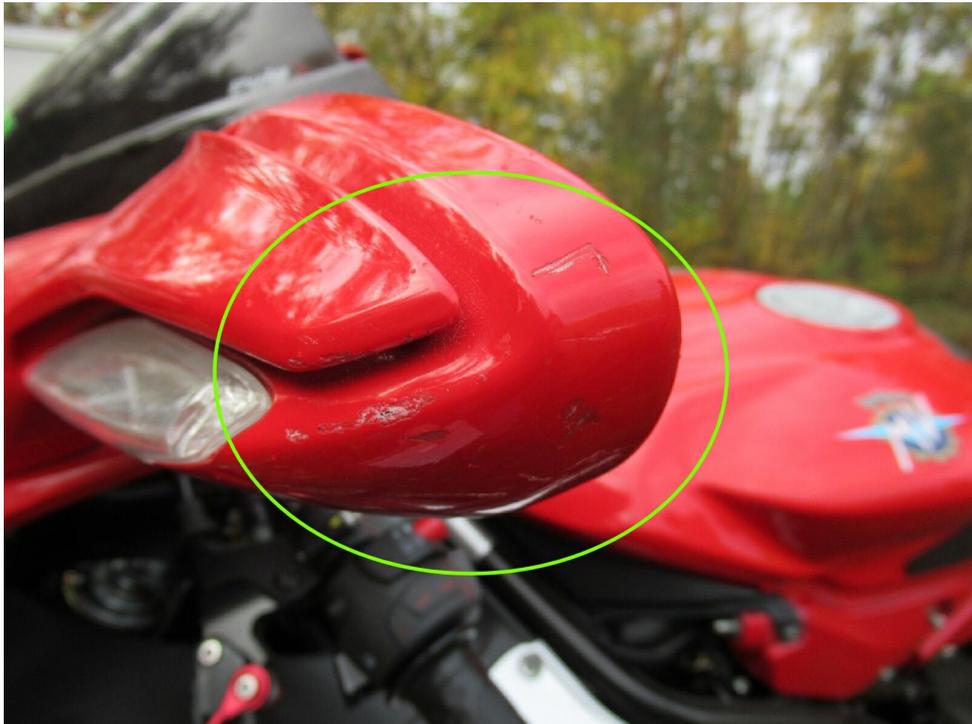
Bild 13 : Spiegel links zerkratzt

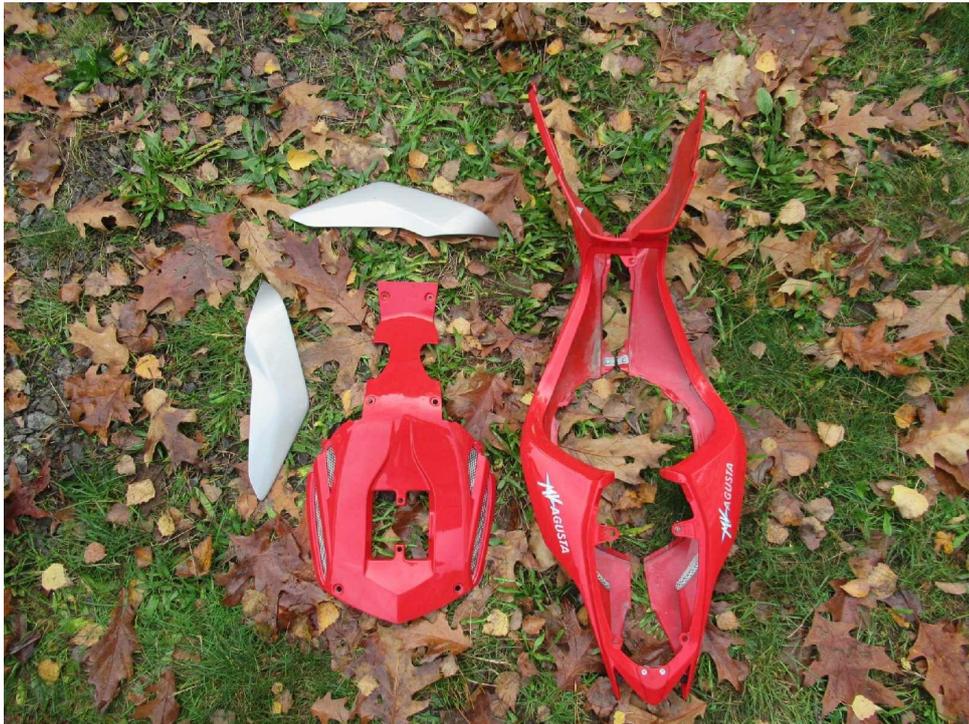
Bild 20 : Verkleidungsteile Front (nicht Beschädigt)

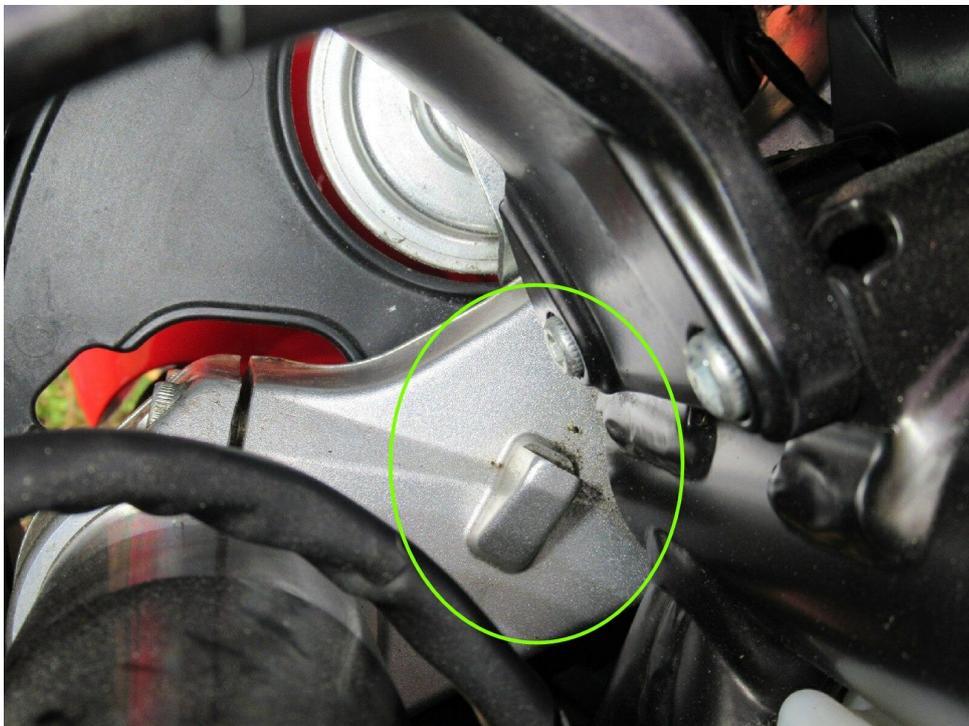
Bild 21 : Lenkeinschlag intakt
