## Bewertungsgutachten

15.11.2022 um 11:00  
Bereitschaftspolizei, Birkenstr.107, 67677 Enkenbach-Alsenborn

KTM 4T-EGS / 640 LC4 Super Moto

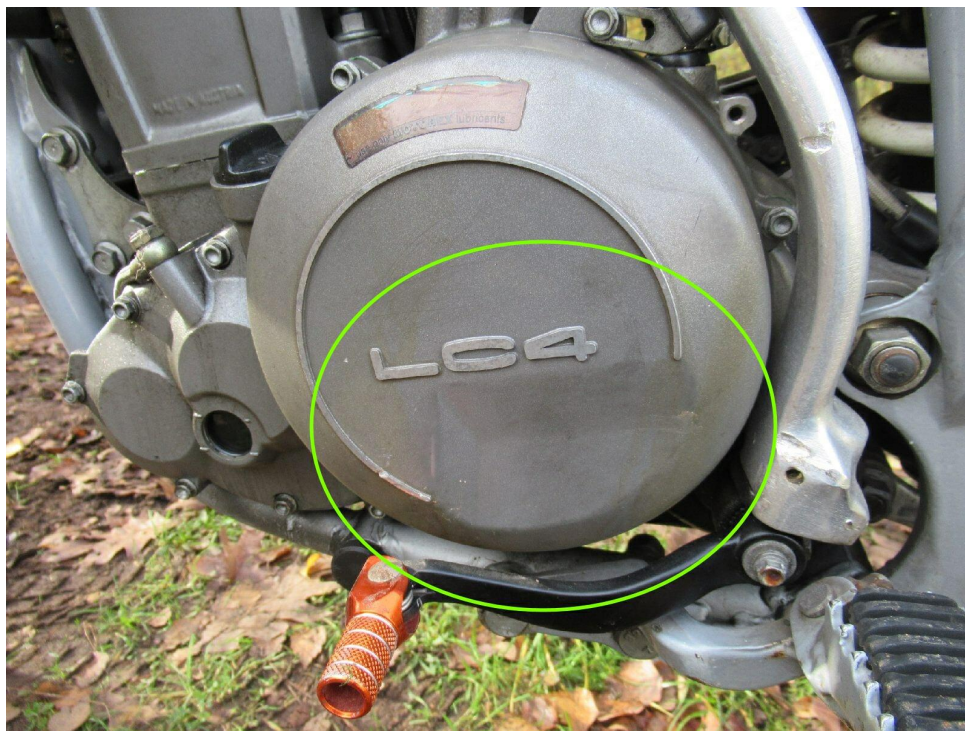
Bild 4 : Motordeckel links eingedellt

Motordeckel links eingedellt, erneuern (Bild 4); Motordeckel rechts zerkratzt, erneuern (Bild 5); Bremshebel rechts gekürzt, erneuern; Kupplungshebel links gekürzt, erneuern; Verkleidung hinten links zerkratzt, erneuern; Tank zerkratzt, lackieren mit Lackaufbau (Bild 8); 1.Schlüssel fehlt, erneuern; Servicenachweis fehlt, erneuern; HU fällig, erneuern.

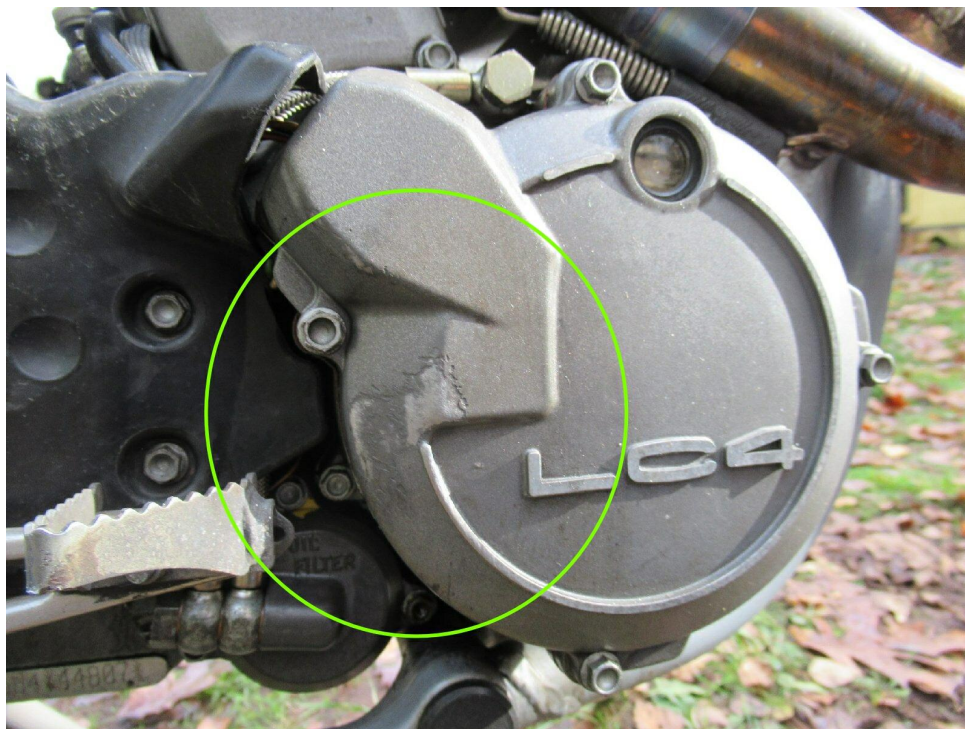
Bild 5 : Motordeckel rechts zerkratzt

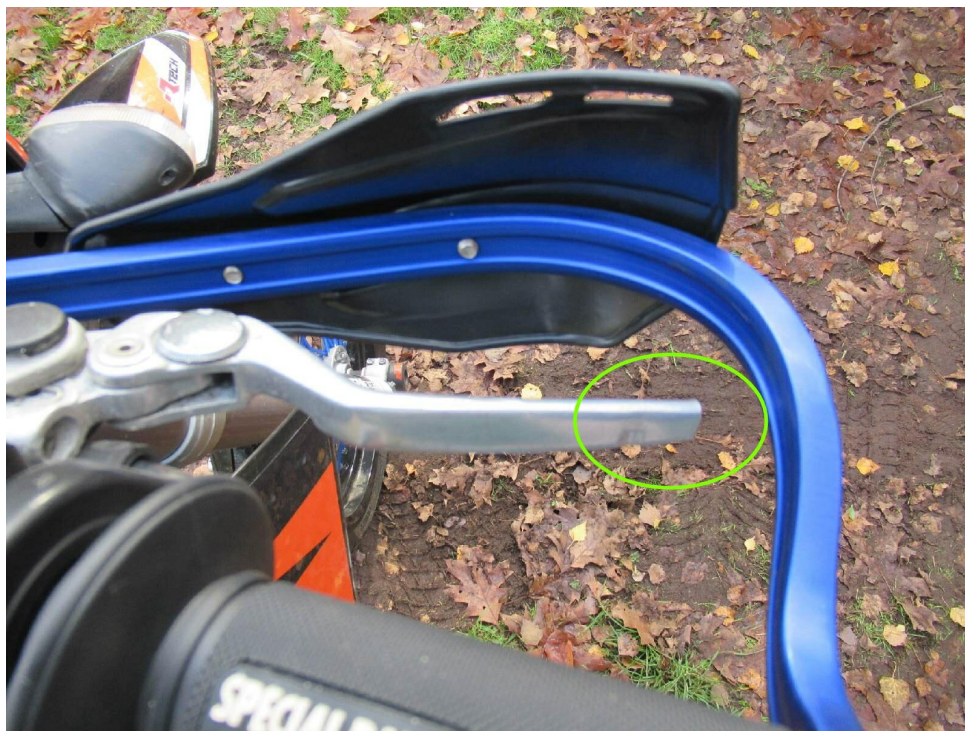
Bild 6 : Kupplungshebel gekürzt ( nicht zulässig )

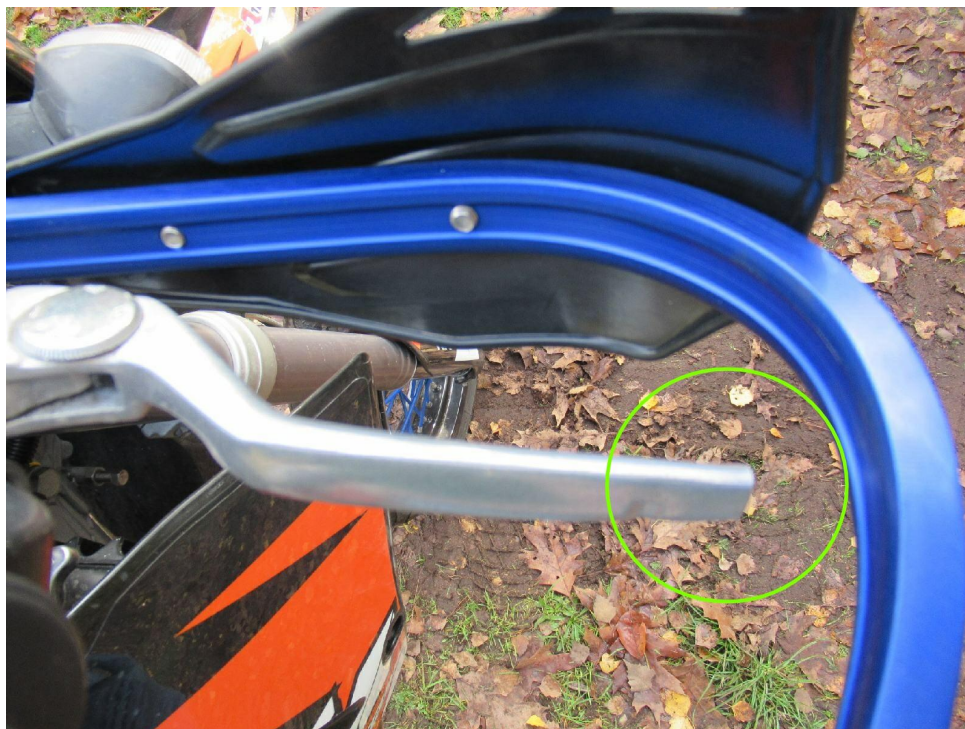
Bild 7 : Bremshebel gekürzt ( nicht zulässig )

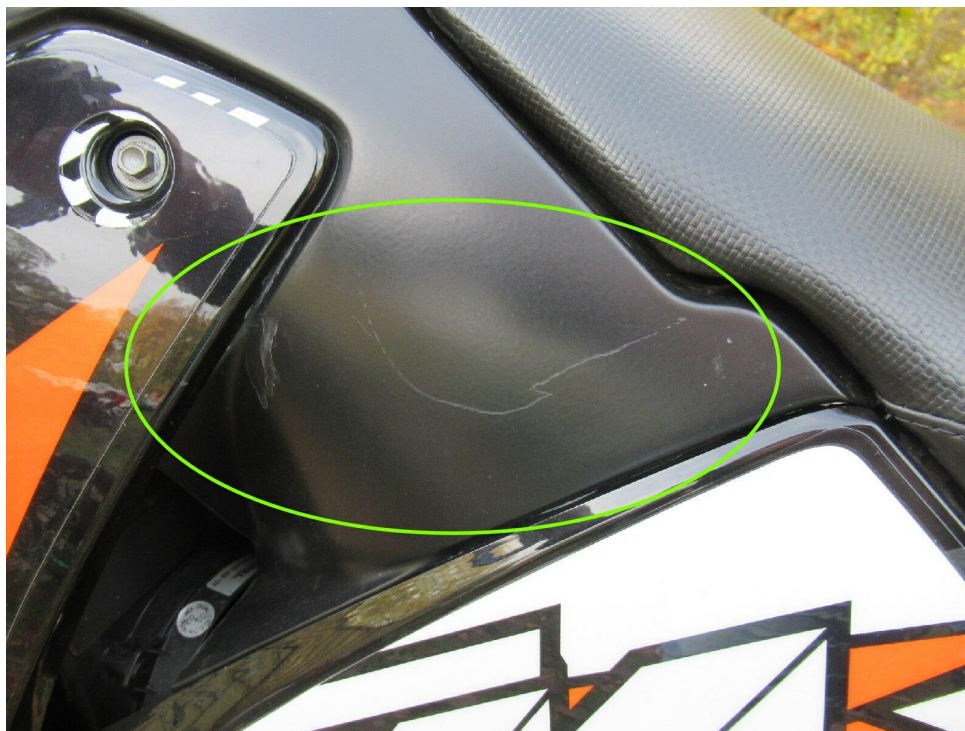
Bild 8 : Tank zerkratzt

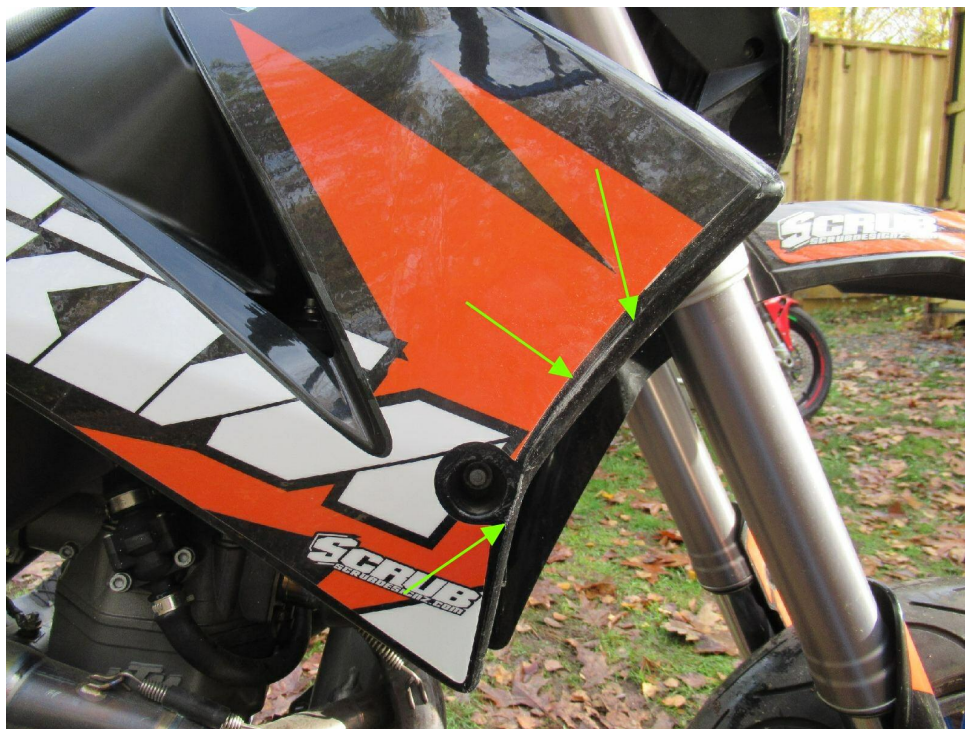
Bild 9 : Verkleidung rechts zerkratzt

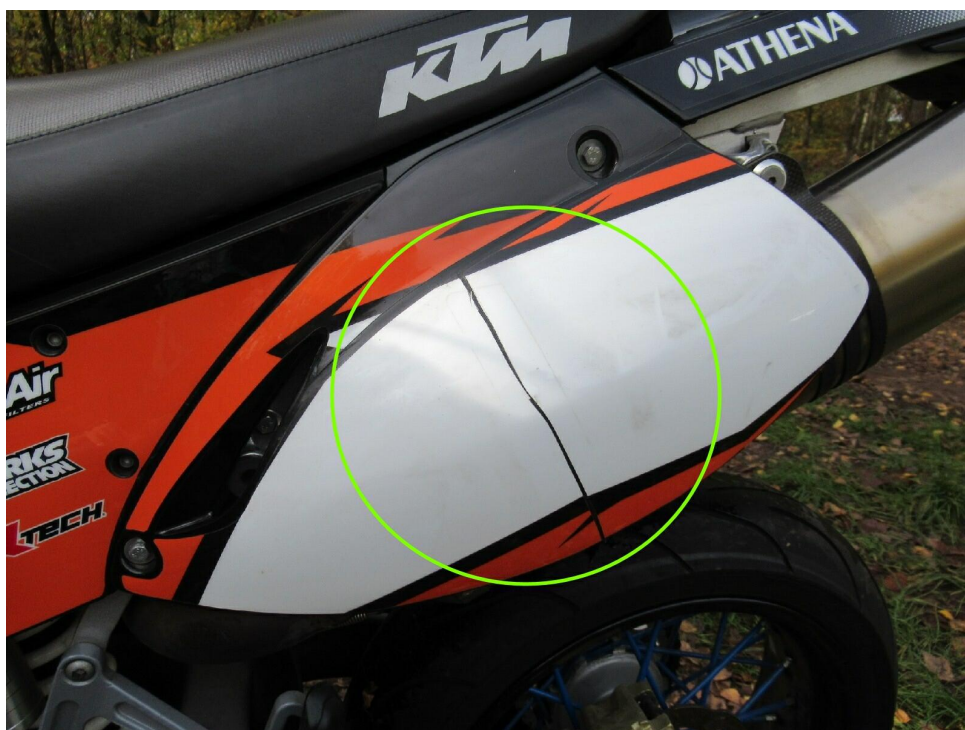
Bild 10 : Verkleidung links zerkratzt

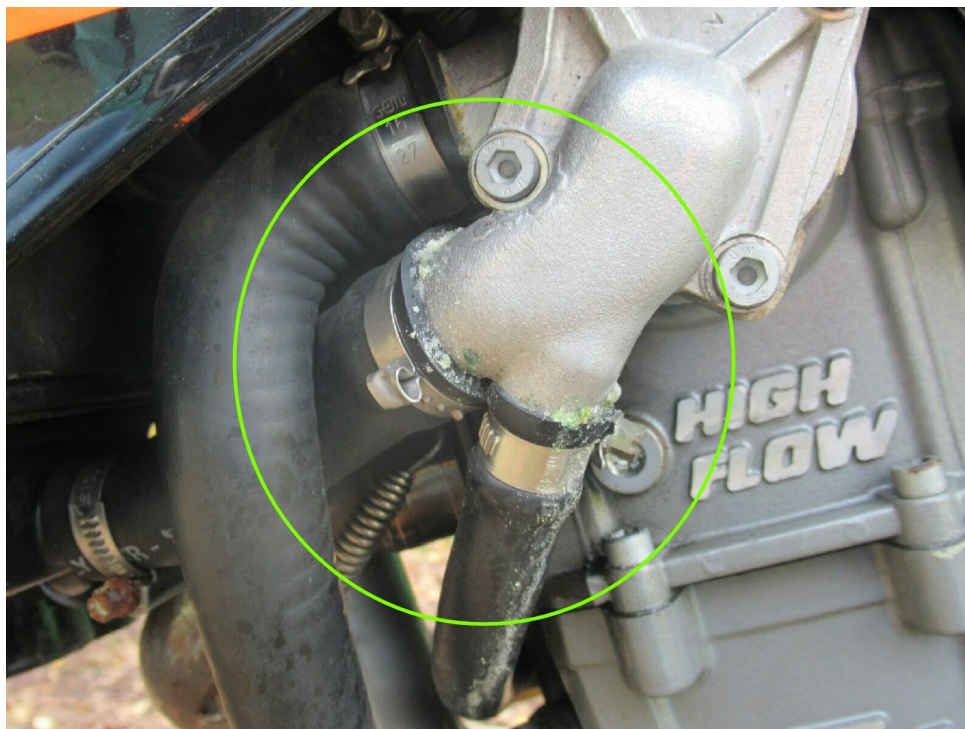
Bild 11 : Wasserverlust Thermostat

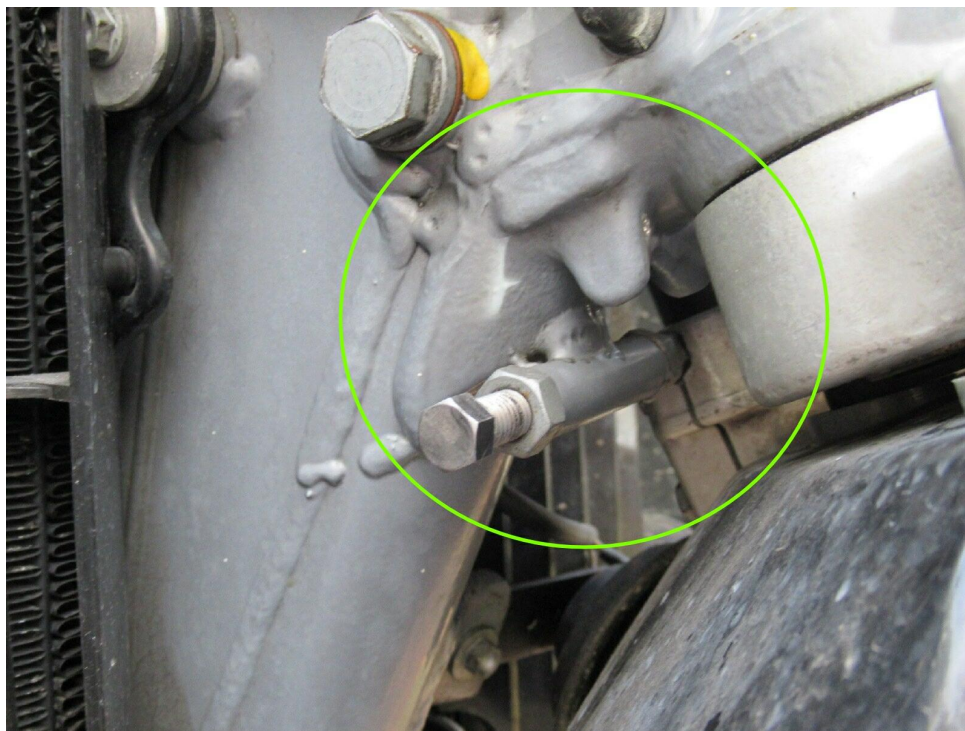
Bild 12 : Lenkanschlag intakt
