DEKRA-Nr: [REDACTED]

Kennzeichen	KIB JM91
Tag der Erstzulassung	27.05.2003

Fahrzeugart	Motorrad
Hersteller	KTM (A)
Typ / Verkaufsbezeichnung	KTM 4T-EGS / 640 LC4 Super Moto
HSN / TSN	6007 / 129
Fahrzeug-Ident.-Nr.	VBKGSN4063 [REDACTED]

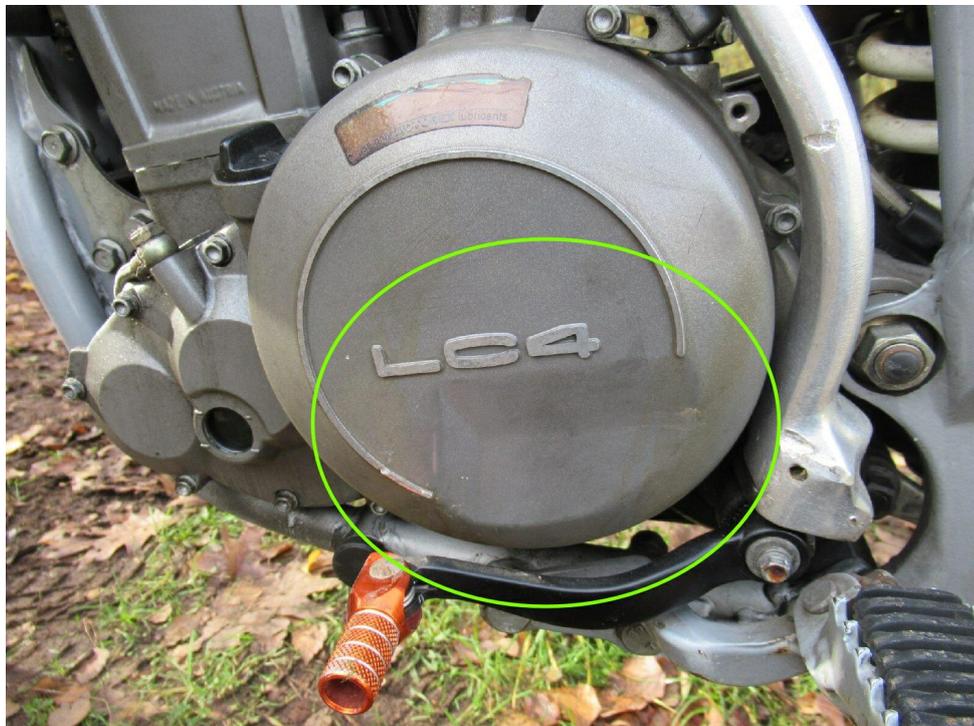
Bild 4 : Motordeckel links eingedellt

Motordeckel links eingedellt, erneuern (Bild 4); Motordeckel rechts zerkratzt, erneuern (Bild 5); Bremshebel rechts gekürzt, erneuern; Kupplungshebel links gekürzt, erneuern; Verkleidung hinten links zerkratzt, erneuern; Tank zerkratzt, lackieren mit Lackaufbau (Bild 8); 1.Schlüssel fehlt, erneuern; Servicenachweis fehlt, erneuern; HU fällig, erneuern.

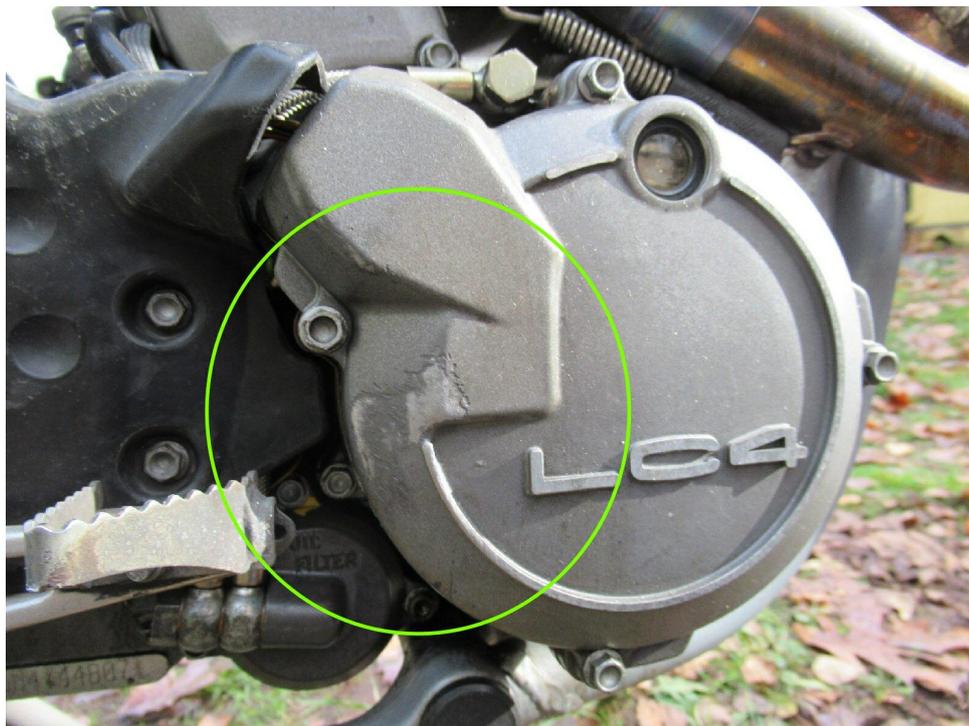
Bild 5 : Motordeckel rechts zerkratzt

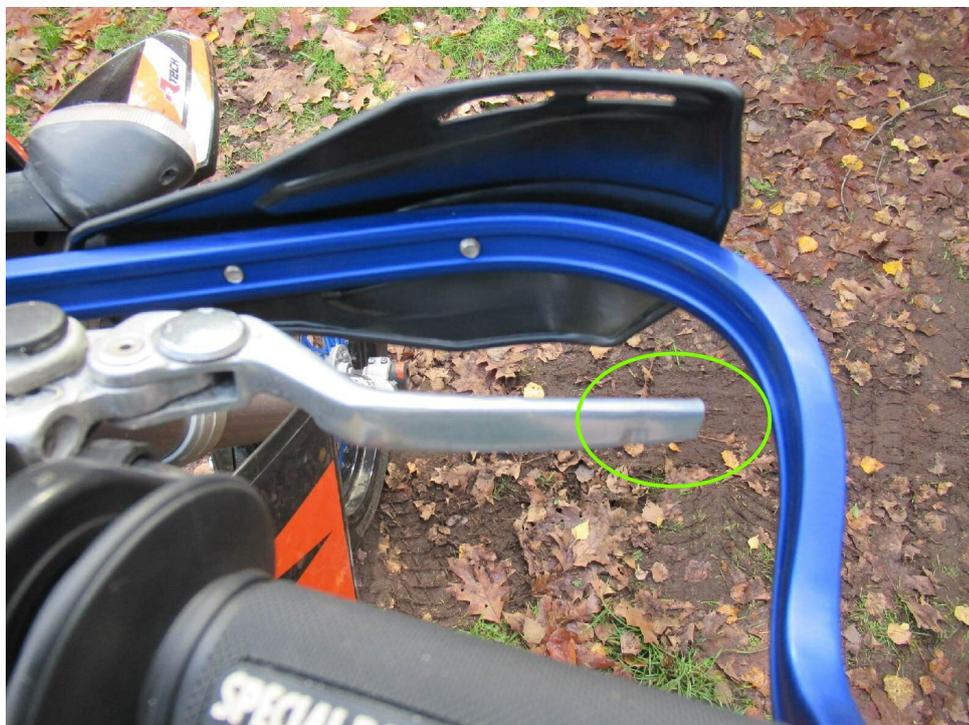
Bild 6 : Kupplungshebel gekürzt ( nicht zulässig )

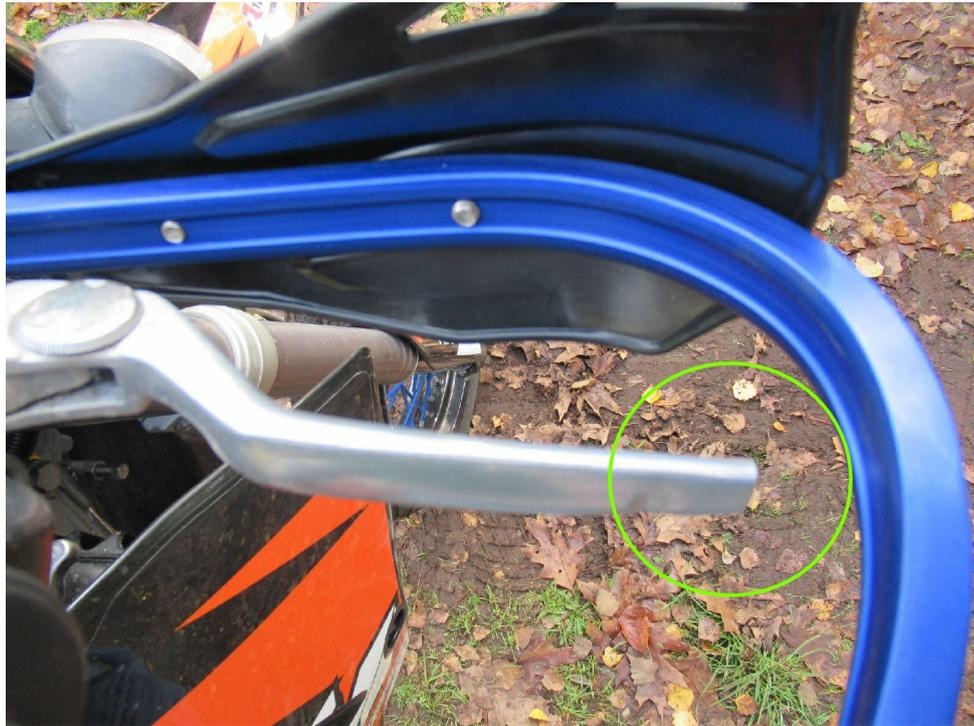
Bild 7 : Bremshebel gekürzt ( nicht zulässig )

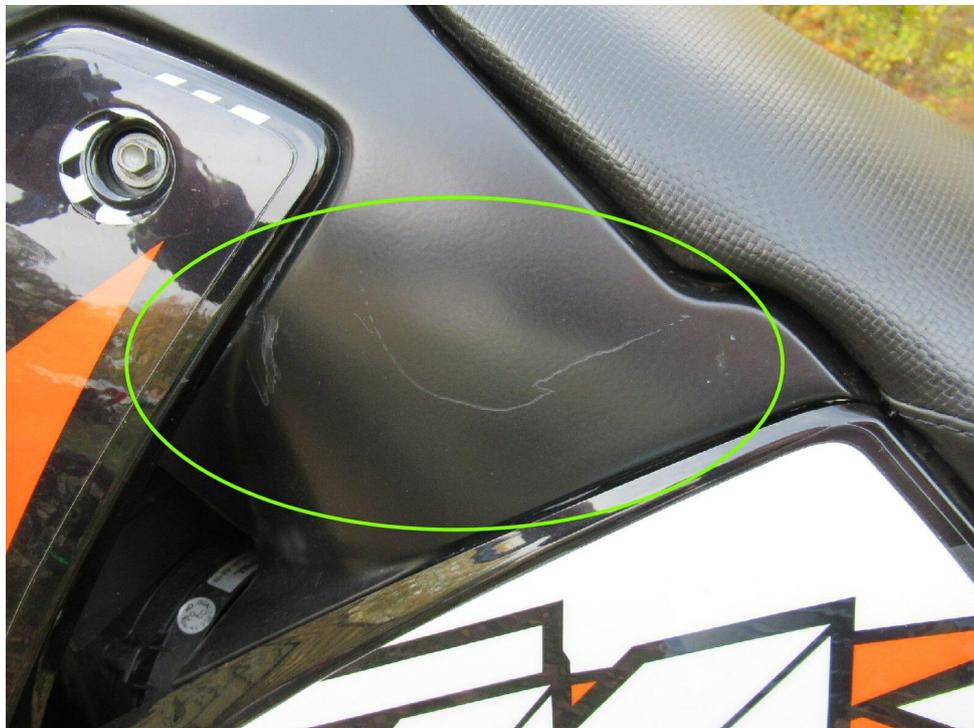
Bild 8 : Tank zerkratzt

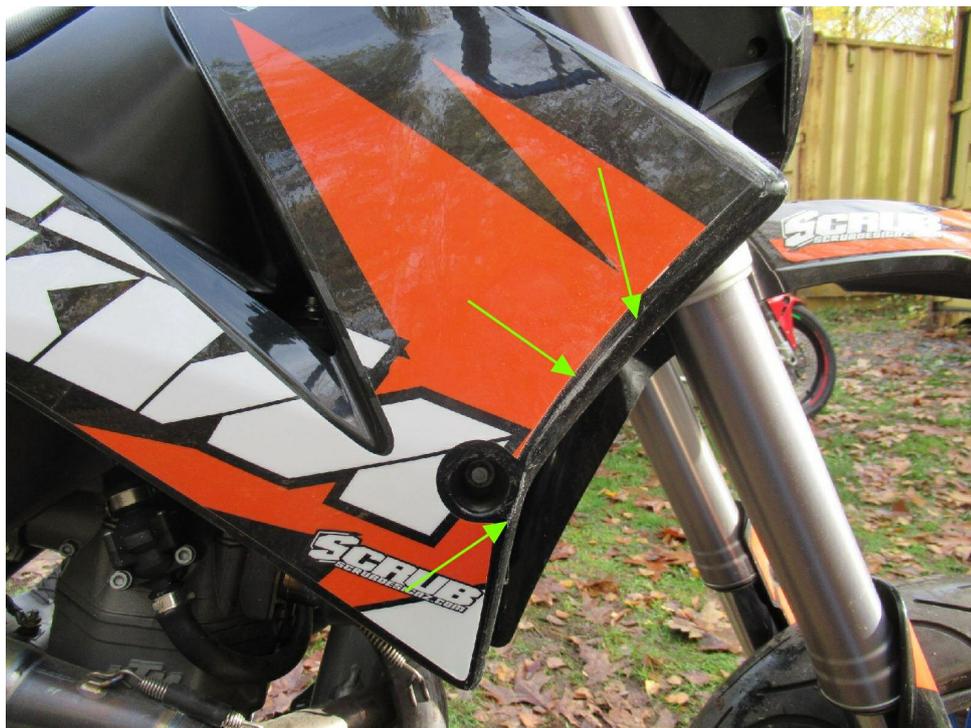
Bild 9 : Verkleidung rechts zerkratzt

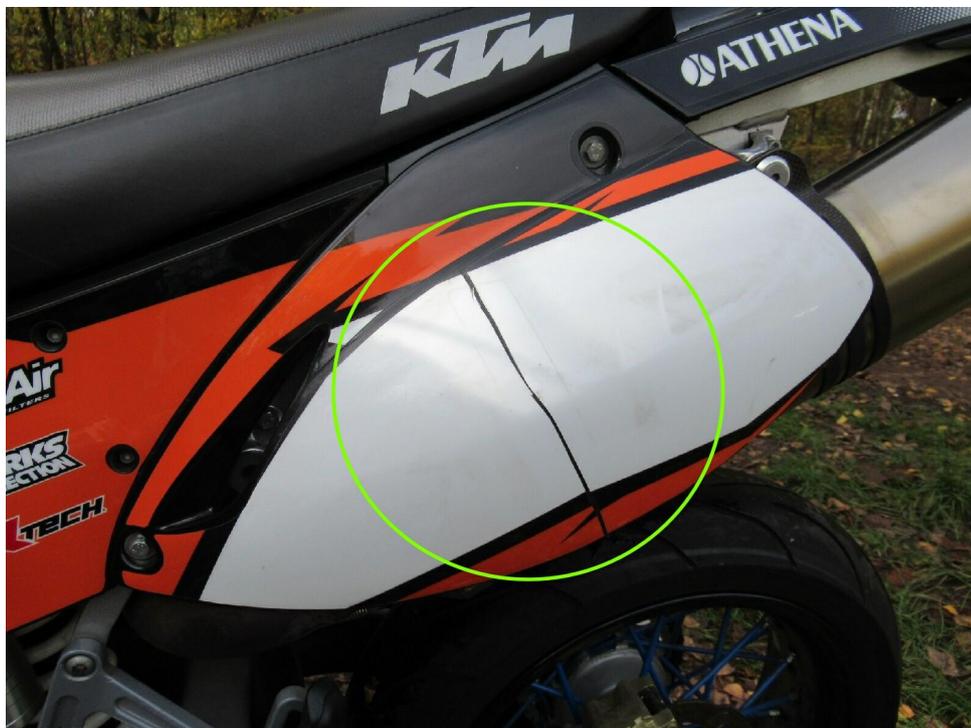
Bild 10 : Verkleidung links zerkratzt

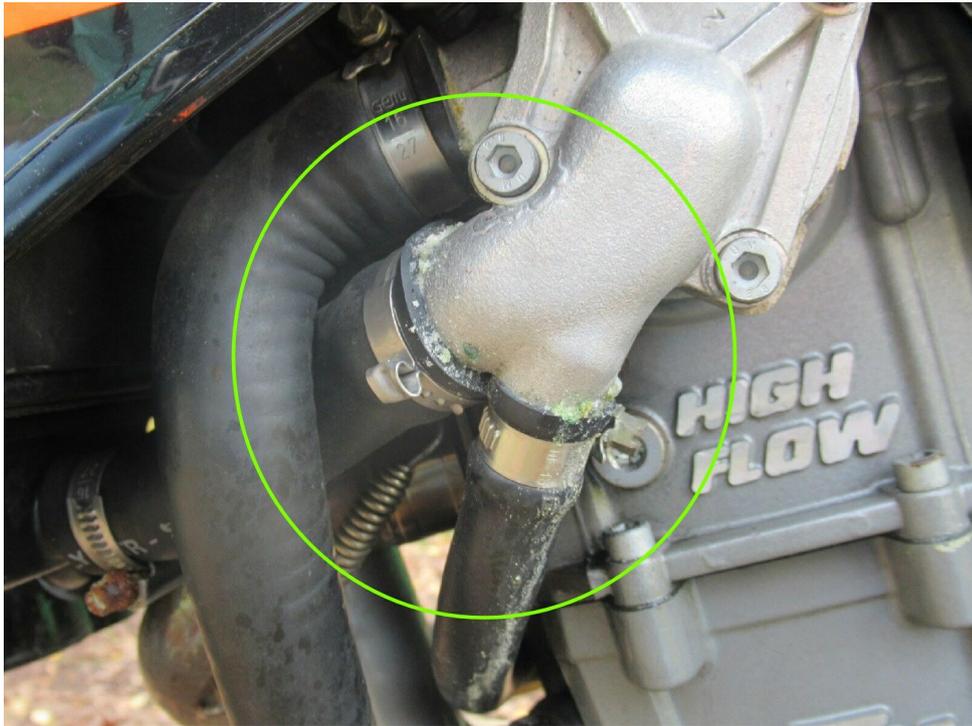
Bild 11 : Wasserverlust Thermostat

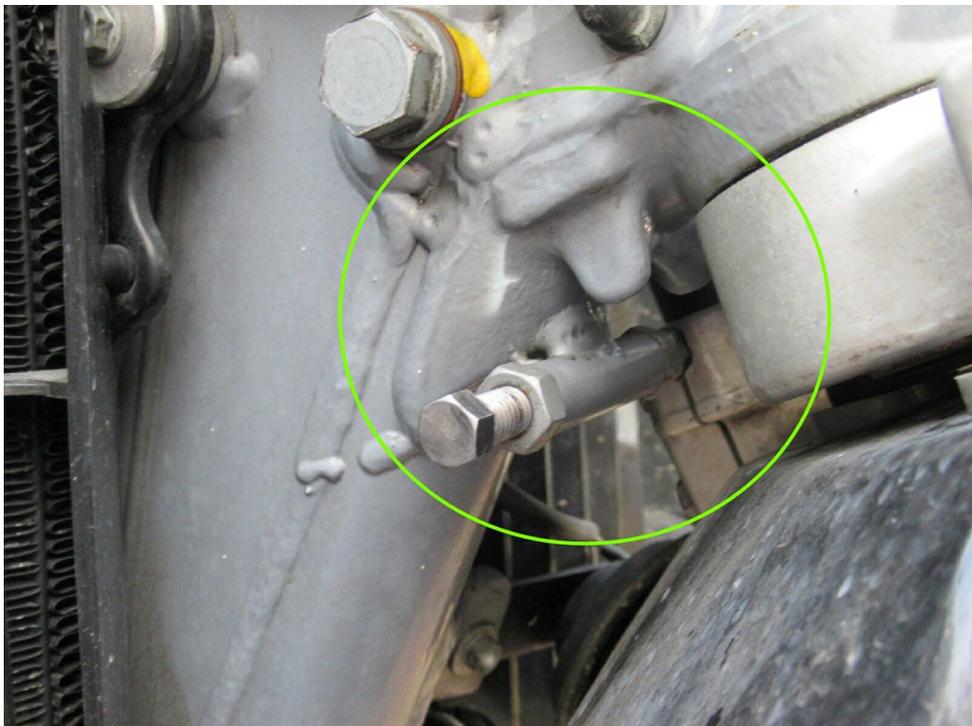
Bild 12 : Lenkanschlag intakt
