Bewertungsgutachten

FIN TMAD281AAEJ074789

Personenkraftwagen Hyundai Motor (CZ) GDH / i30cw 1.4 Classic Kombi 1349 / ACU TMAD281AAEJ074789

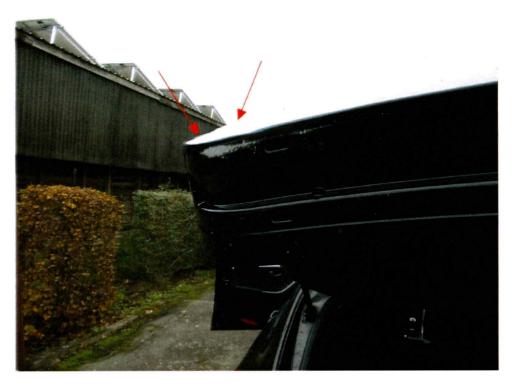
Bild 6: Heckklappe Kante, zerkratzt, smart repair

Dach mehrfach eingedellt, drücken; Motorhaube eingedellt, drücken; Dichtmittel vom Tire-Fit abgelaufen, erneuern; Stoßfänger hinten, zerkratzt, lackieren mit Lackaufbau (Bild 7); Heckklappe Kante, zerkratzt, smart repair (Bild 6); Stoßfänger vorne Lackierung, zerkratzt, lackieren; Außenspiegel links Lackierung, zerkratzt, lackieren; Tür vorne rechts Einstieg Lackierung, zerkratzt, smart repair; Lackvorbereitung.

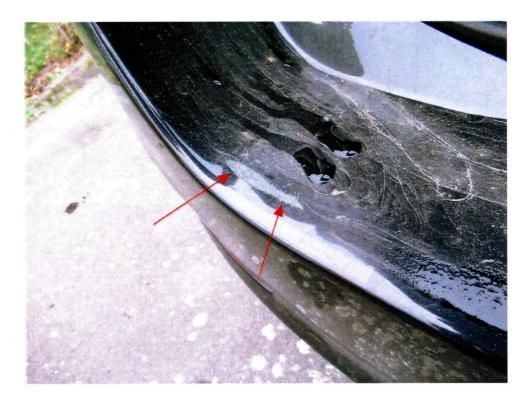
Bild 7: Stoßfänger hinten, zerkratzt, lackieren mit Lackaufbau
