## Gutachten

Fahrzeugart : PKW  
Aufbauart : Van, 5-türig  
Fabrikat : Honda (USA)  
Typ : Honda ODYSSEY  
Fahrzeug-Ident-Nummer :

## **Fahrzeugzustandsbewertung**

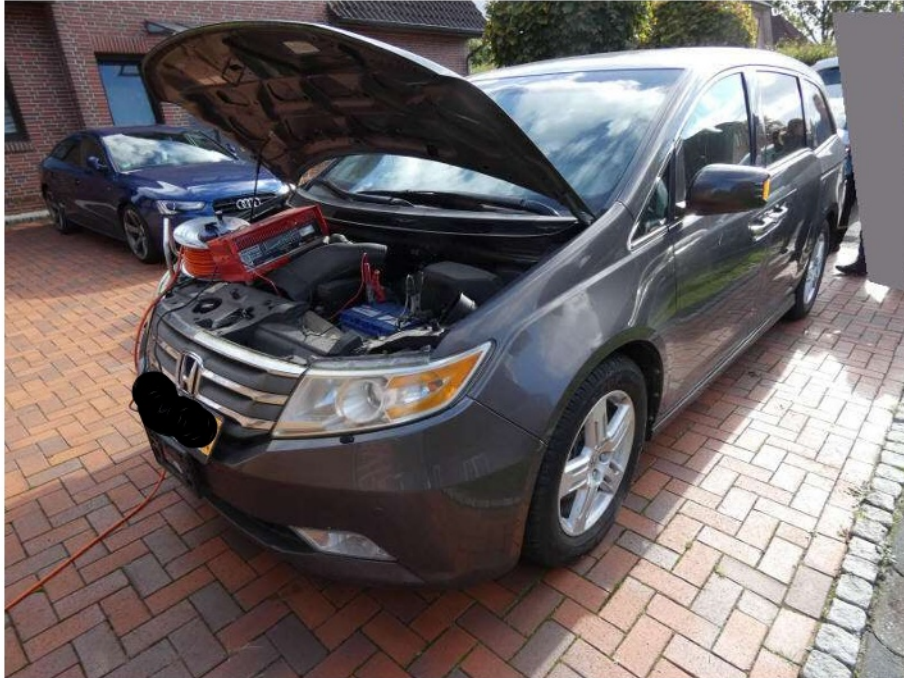
Bild 1

Fahrzeugdiagonale vorne links

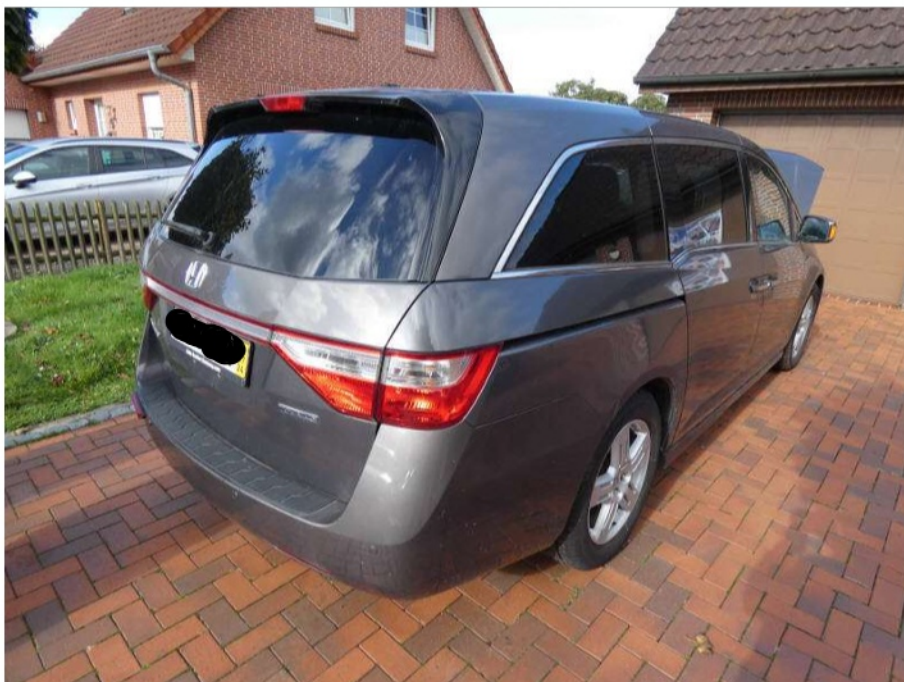
Bild 2

Fahrzeugdiagonale hinten rechts

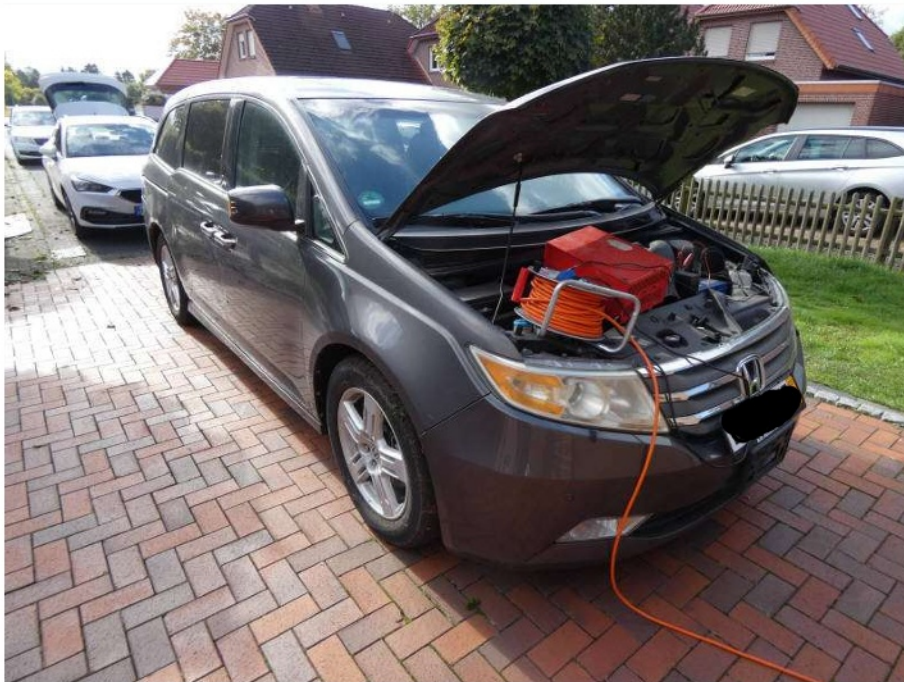
Bild 3 Fahrzeugdiagonale vorne rechts

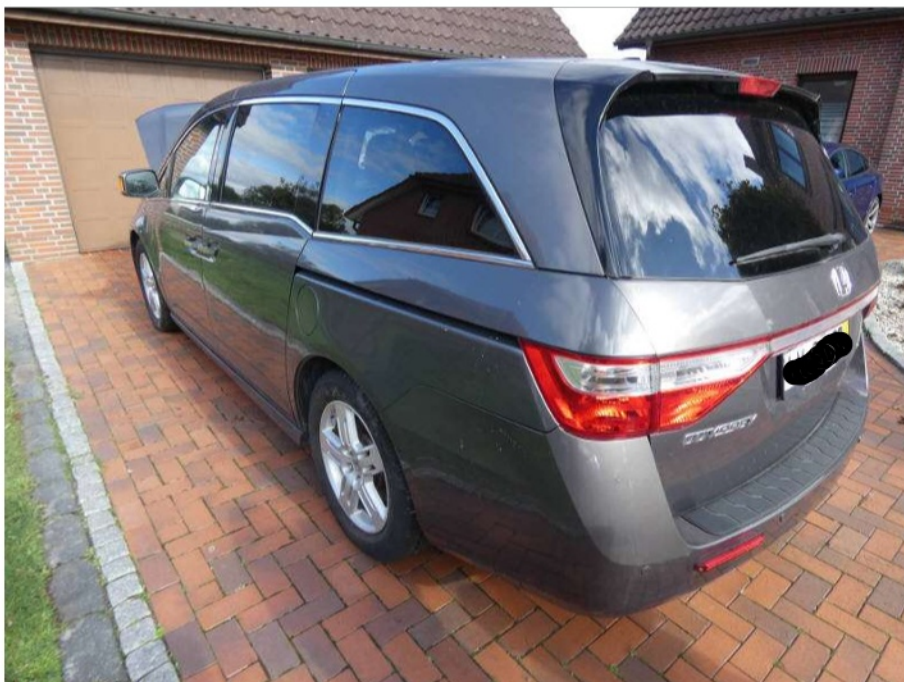
Bild 4 Fahrzeugdiagonale hinten links

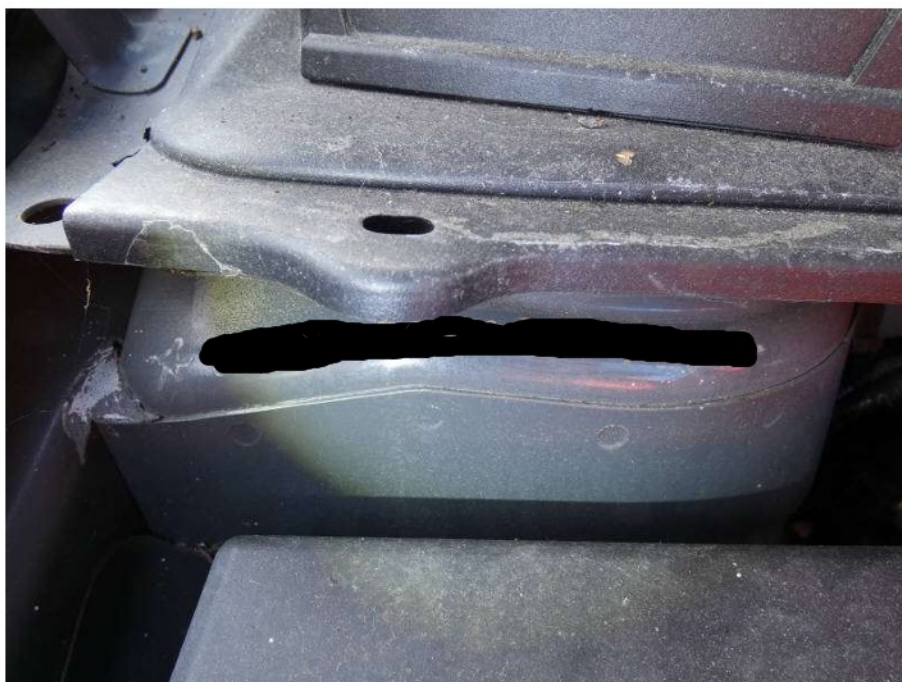
Bild 5 Fahrzeugidentifikationsnummer

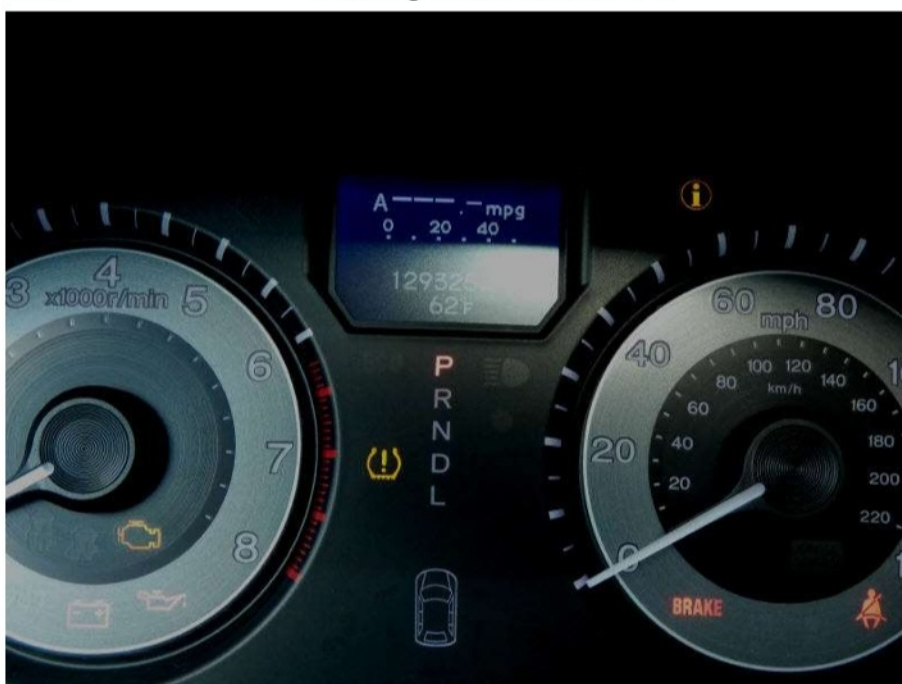
Bild 6 Laufleistung lt. Wegstreckenzähler
