## Fahrzeugbewertung

### Technische Daten und Fahrzeugbeschreibung

Amtliches Kennzeichen:	SHG- [REDACTED]
Fahrzeugart:	Motorrad
Aufbau:	Reise Enduro
Fabrikat:	SUZUKI
Typ / Untertyp:	V-Strom 1000/V-Strom 1050 V-Strom 1000 ABS
KBA-Nummer:	7102/ADW
Fzg.Ident.-Nummer:	JS1DD1111 [REDACTED]
Erstzulassung:	09.03.2015
Letzte Zulassung:	09.03.2015

Fahrzeugbewertung Nr. 1RBW250331 vom 22.12.2025

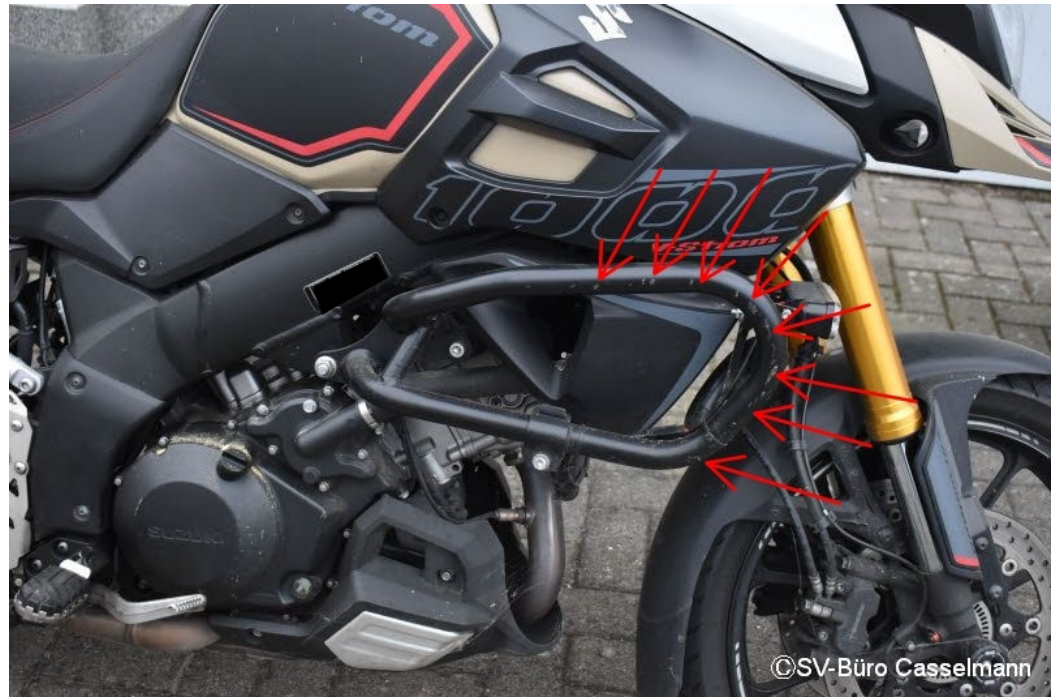
Bild Nr. 009

Altschaden: Sturzbügel VR Schrammspuren mit Materialabtrag

- ALTSCHADENBESEITIGUNG: FUßBREMSHEBEL VERBOGEN, ERNEUERN
- ALTSCHADENBESEITIGUNG: FUßRASTE HR SCHRAMMSPUREN MIT MATERIALABTRAG, ERNEUERN
- ALTSCHADENBESEITIGUNG: FUßRASTE VR SCHRAMMSPUREN MIT MATERIALABTRAG (STARK), ERNEUERN
- ALTSCHADENBESEITIGUNG: STARTERBATTERIE DEFECT, ERNEUERN
- ALTSCHADENBESEITIGUNG: STURZBÜGEL VR SCHRAMMSPUREN MIT MATERIALABTRAG, ERNEUERN
- HU ÜBERFÄLLIG SEIT 10.2025, ERNEUERN

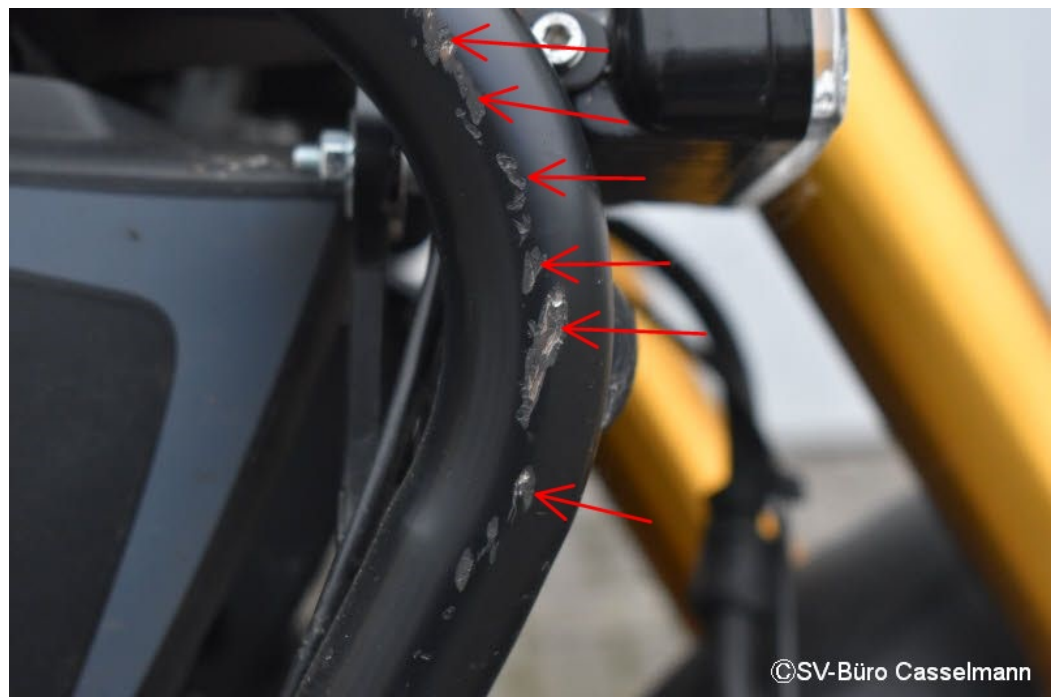
Bild Nr. 010

Altschaden: Sturzbügel VR Schrammspuren mit Materialabtrag

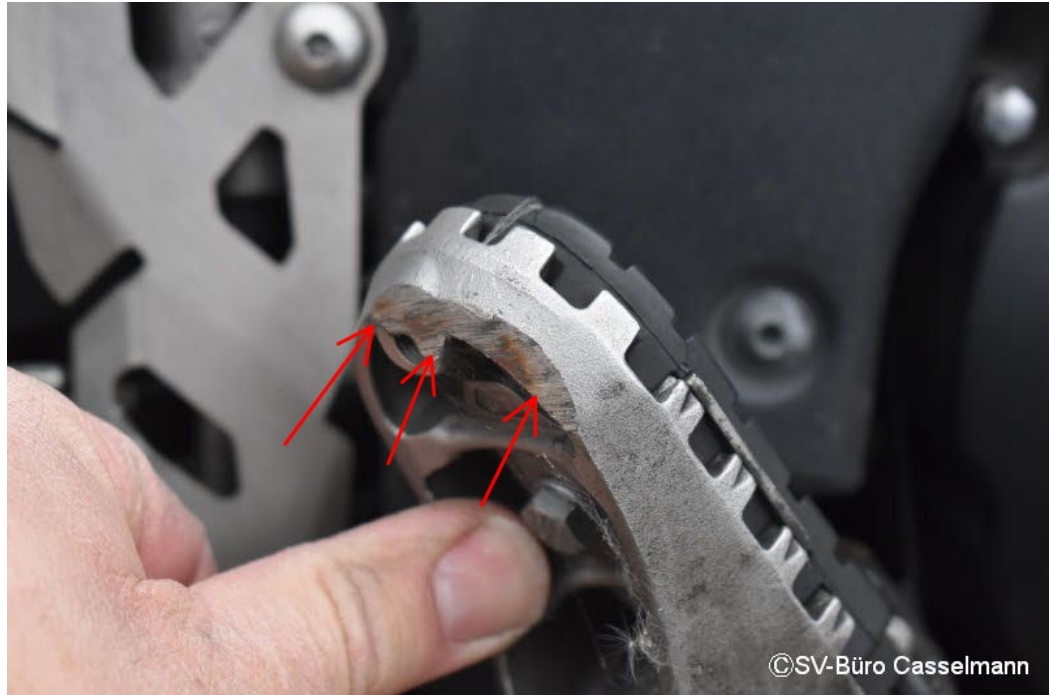
Bild Nr. 011

Altschaden: Fußraste VR Schrammspuren mit Materialabtrag

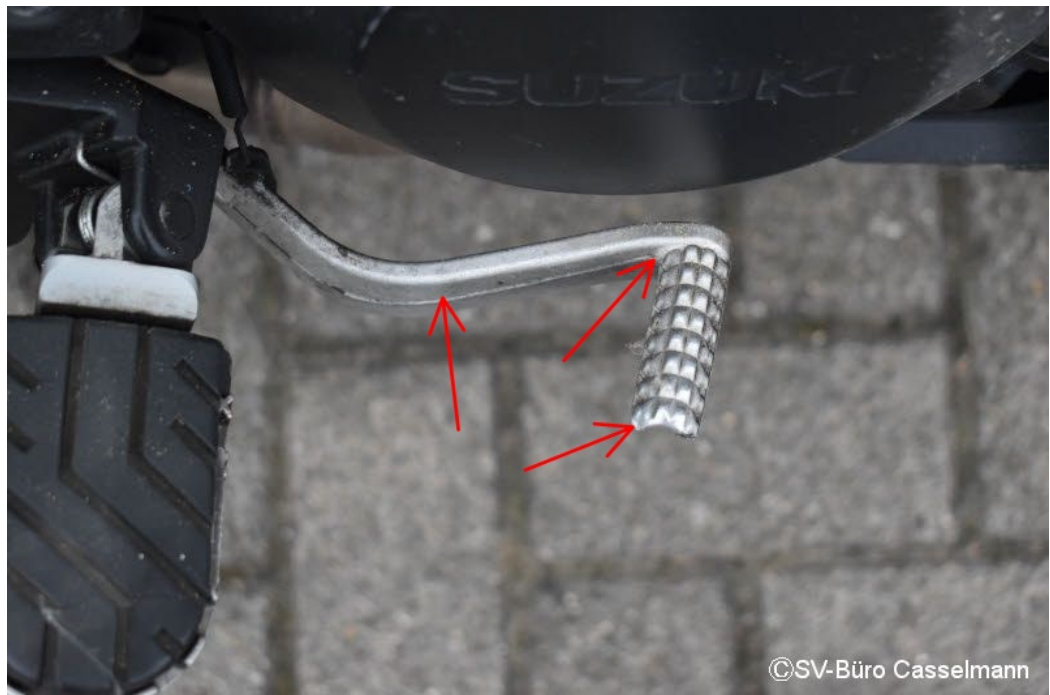
Bild Nr. 012

Altschaden: Fußbremshebel rechts Schrammspuren mit Materialabtrag und verbogen,

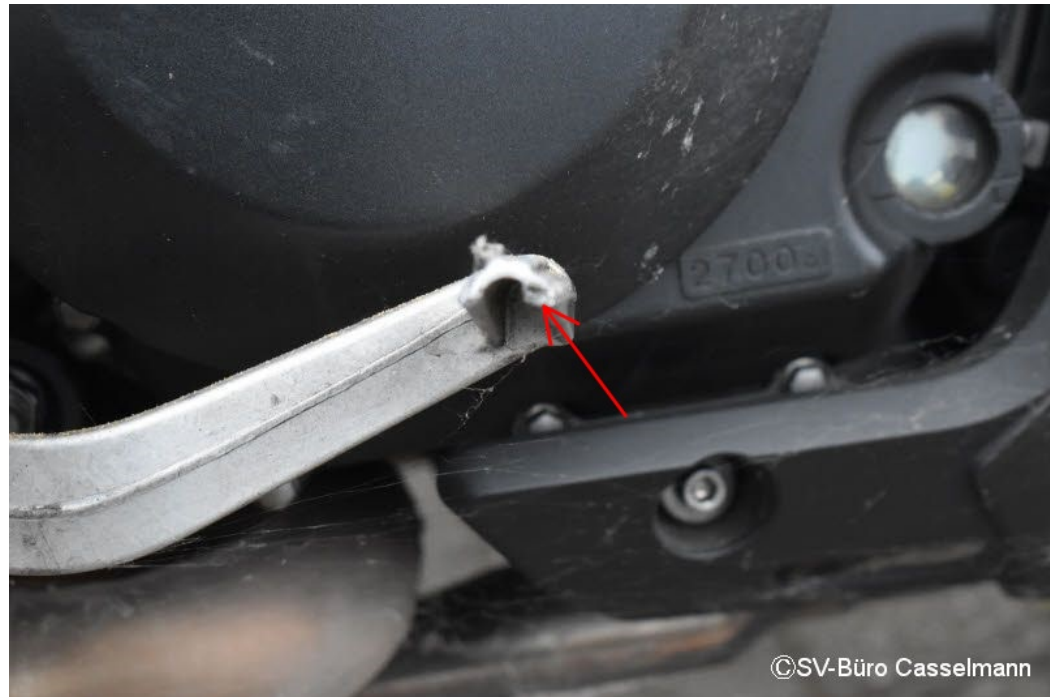
Bild Nr. 013

Altschaden: Fußbremshebel rechts Schrammspuren mit Materialabtrag und verbogen,

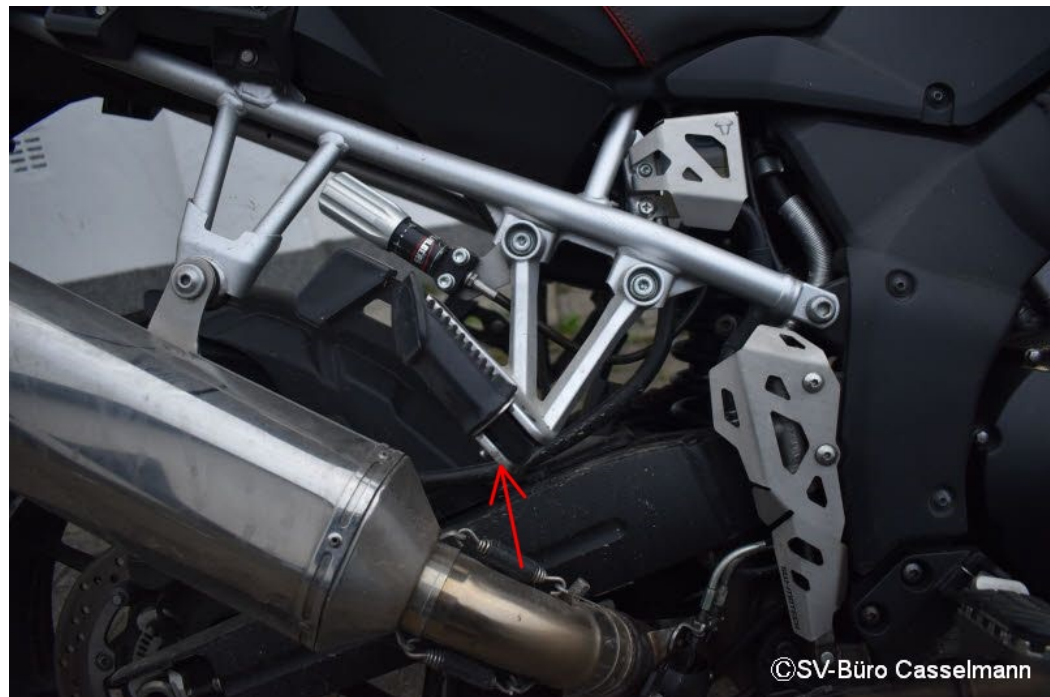
Bild Nr. 014

Altschaden: Fußraste HR Schrammspuren mit Materialabtrag

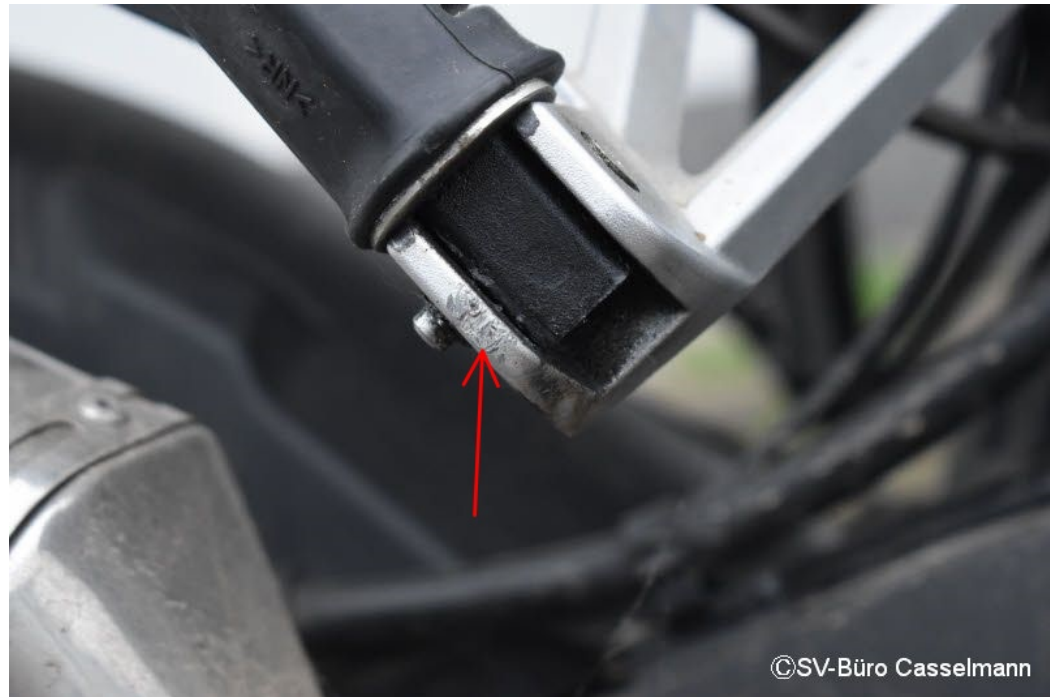
Bild Nr. 015

Altschaden: Fußraste HR Schrammspuren mit Materialabtrag

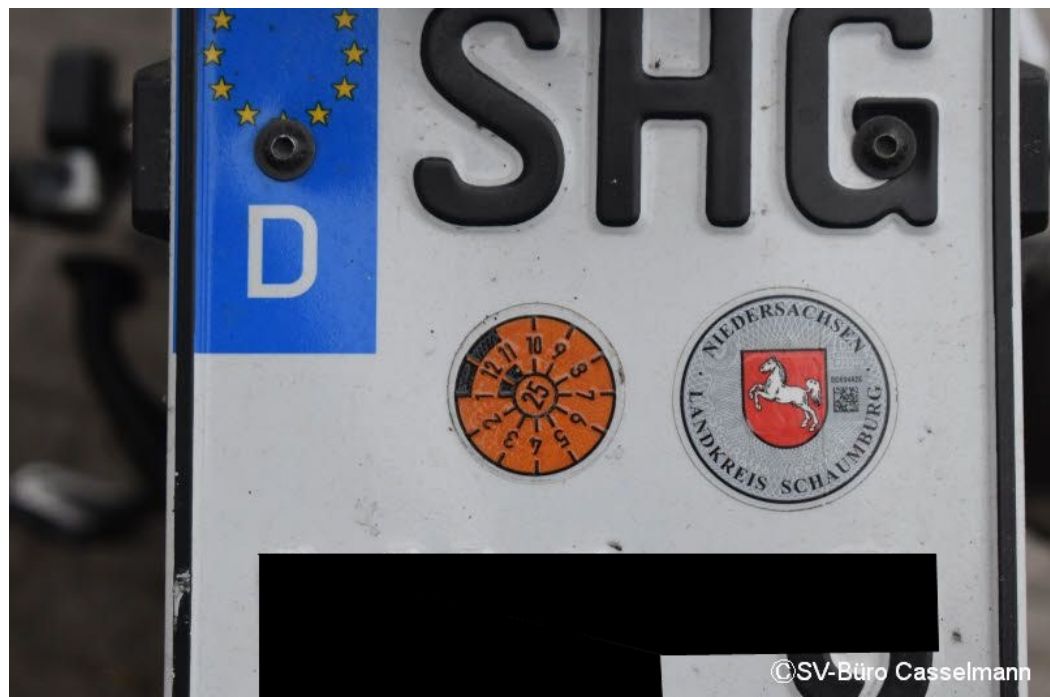
Bild Nr. 016

Altschaden: HU seit 10.2025 überfällig
