## Bewertungsgutachten

FIN ZHWER1ZF8HLA05511

07.11.2023 um 09:45

Fahrzeugart	Personenkraftwagen
Hersteller	Lamborghini
Marke	Automobili Lamborghini
Typ / Verkaufsbezeichnung	Huracan LP610-4 / Spyder
Aufbauart	Cabriolet / Spyder
HSN / TSN	4026 / 000
Fahrzeug-Ident.-Nr.	ZHWER1ZF8HLA05511
Türen	2
Sitzplätze	2
Farbe	Weiß
Polster / Farbe	Alcantara / Schwarz
Energiequelle / Kraftstoff	Benzin
Leistung / Hubraum	449 kW / 5204 cm <sup>3</sup>
Schadstoffklasse	EURO6;W;PI/CI; M, N1 I
Felgen	Leichtmetall
Km-Stand abgelesen	4.846

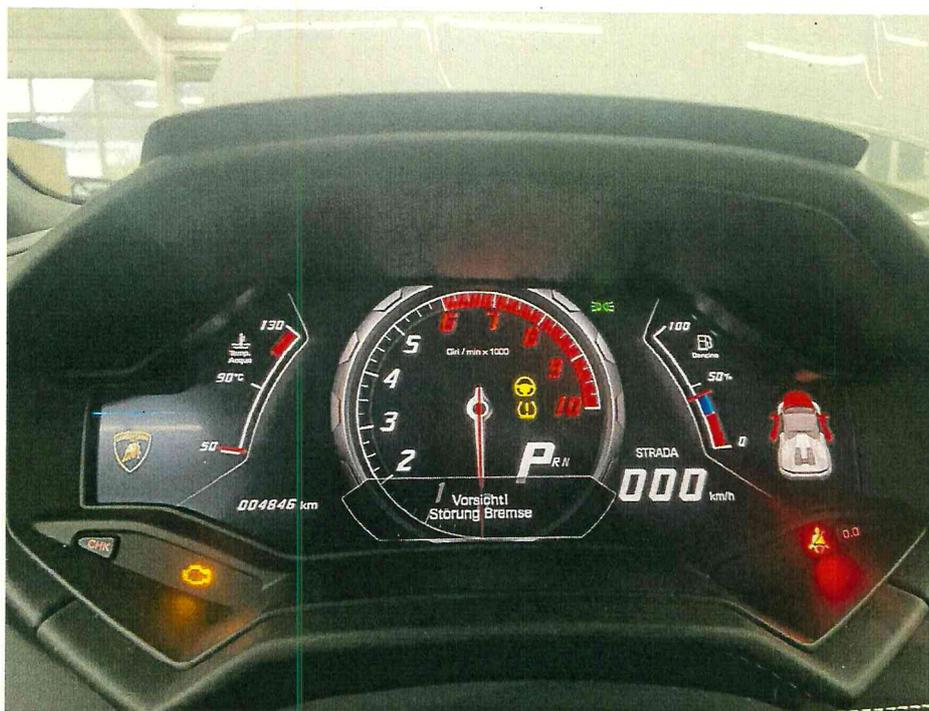
Bild 4 : Kombiinstrument

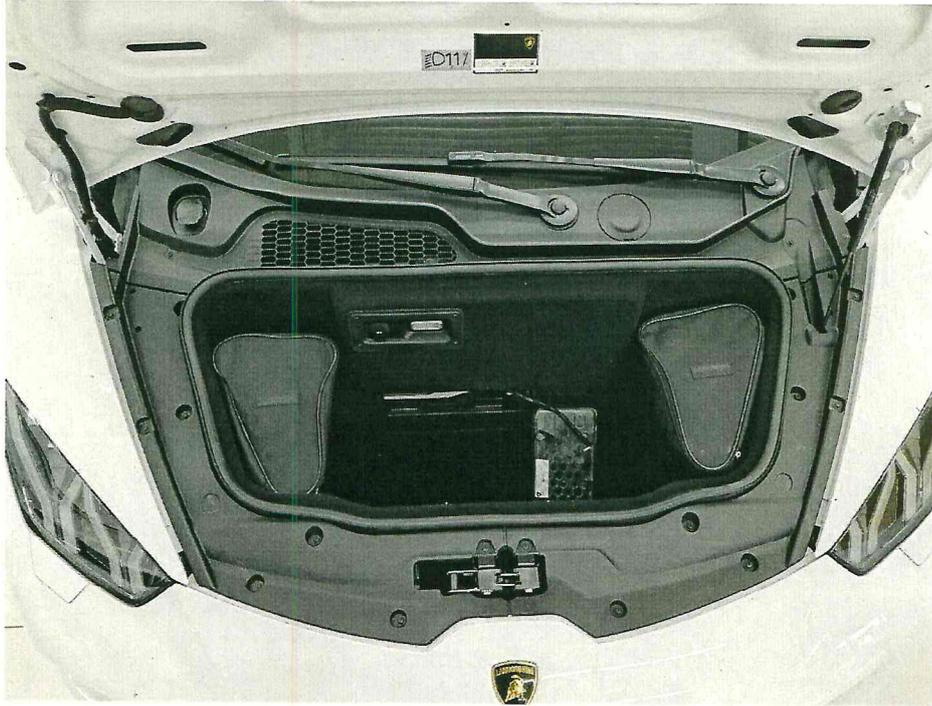
Fahrzeug nicht fahrbereit. Batterie entladen. Auf Grund der vorgefundenen Standortbedingungen sowie dem Umstand, dass das Fahrzeug / Objekt nicht bewegt werden konnte, war die Besichtigung nur in eingeschränktem Umfang möglich. Das Fahrzeug / Objekt wurde von oben besichtigt. Eine Besichtigung von unten war zum Besichtigungszeitpunkt nicht möglich. Zum Zeitpunkt der Besichtigung fehlten Teile, welche demzufolge nicht in Augenschein genommen werden konnten. Bei der Besichtigung konnte keine Fahrprobe durchgeführt werden. Folglich sind Mängel bzw. Schäden, die nur bei einer Fahrprobe feststellbar sind, nicht berücksichtigt. Im Rahmen der Fahrzeug / Objektbesichtigung konnte kein Probelauf des Motors durchgeführt werden. Folglich wurden Mängel bzw. Schäden, die nur bei einem Probelauf feststellbar sind, nicht berücksichtigt. Der Fehlerspeicher war zum Besichtigungszeitpunkt nicht ausgelesen.

Bild 7 : Frontladeraum - Batteriezugang

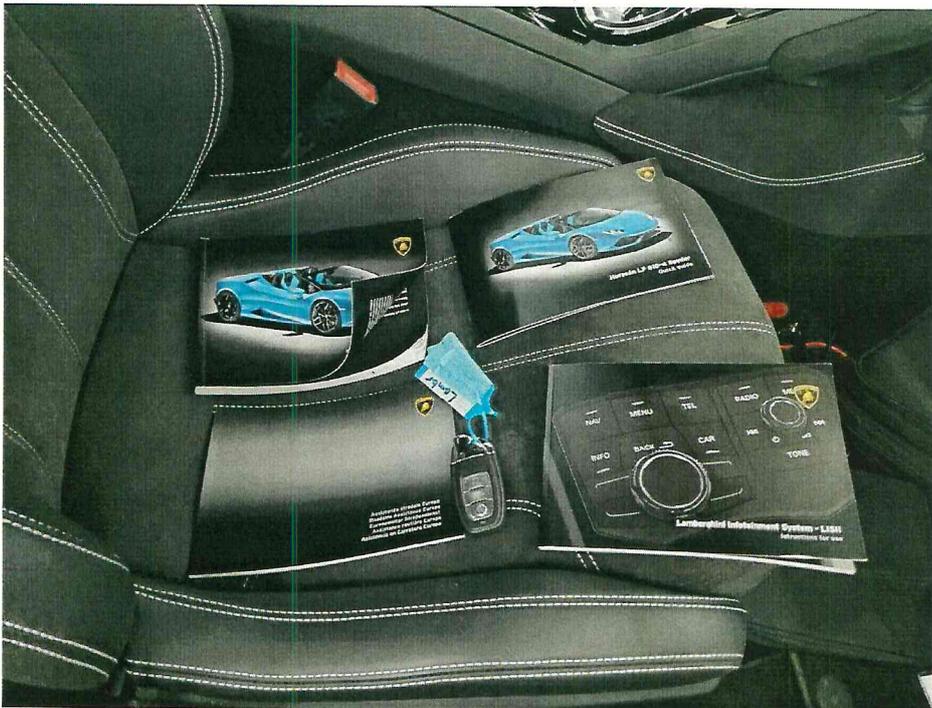
Bei der Besichtigung des Fahrzeugs wurde lediglich ein Hauptschlüssel vorgelegt. Über den Verbleib der weiteren Schlüssel wurden keine Angaben gemacht. Bei Verlust können weitere Kosten für den Austausch schließrelevanter Bauteile und Systeme nicht ausgeschlossen werden.

Bild 8 : Fahrzeugunterlagen / Schlüssel

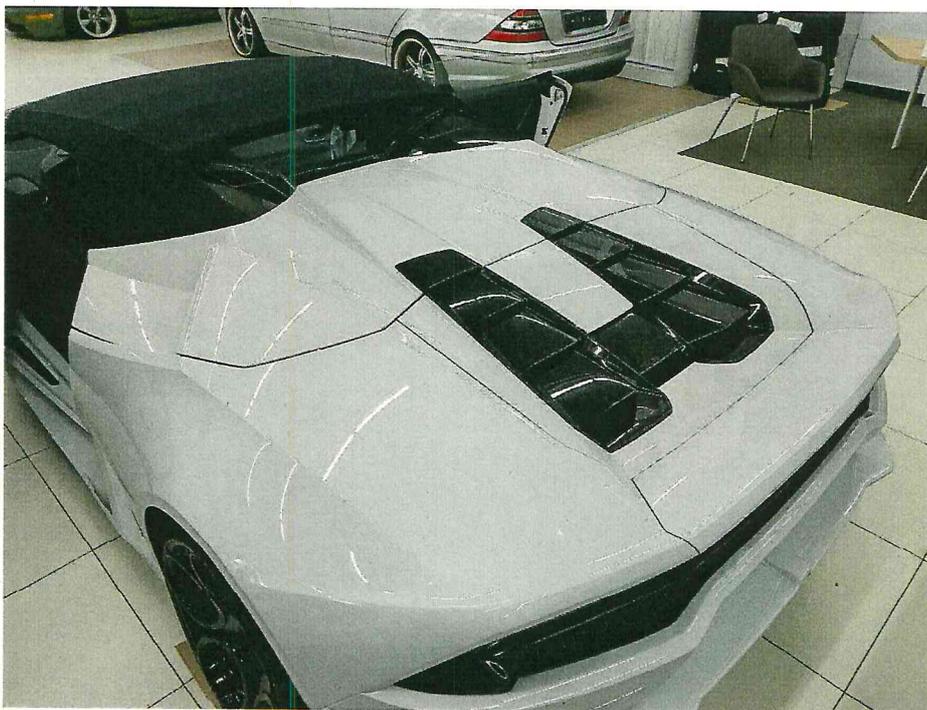
Bei der Besichtigung konnten augenscheinlich keine Hinweise auf Nachlackierungen, Instandsetzungsarbeiten oder reparierte Vorschäden festgestellt werden. Das Fahrzeug ist vollständig transparent foliert. Eine Lackschichtdickenmessung konnte nicht durchgeführt werden.

Bild 15 : Farbtondifferenzen Außenbauteile - Fahrzeug transparent foliert

Entfernen der Folierung, Instandsetzen; Bremsanlage signalisiert Störung, prüfen und Befund festlegen, Schadenerweiterung möglich.

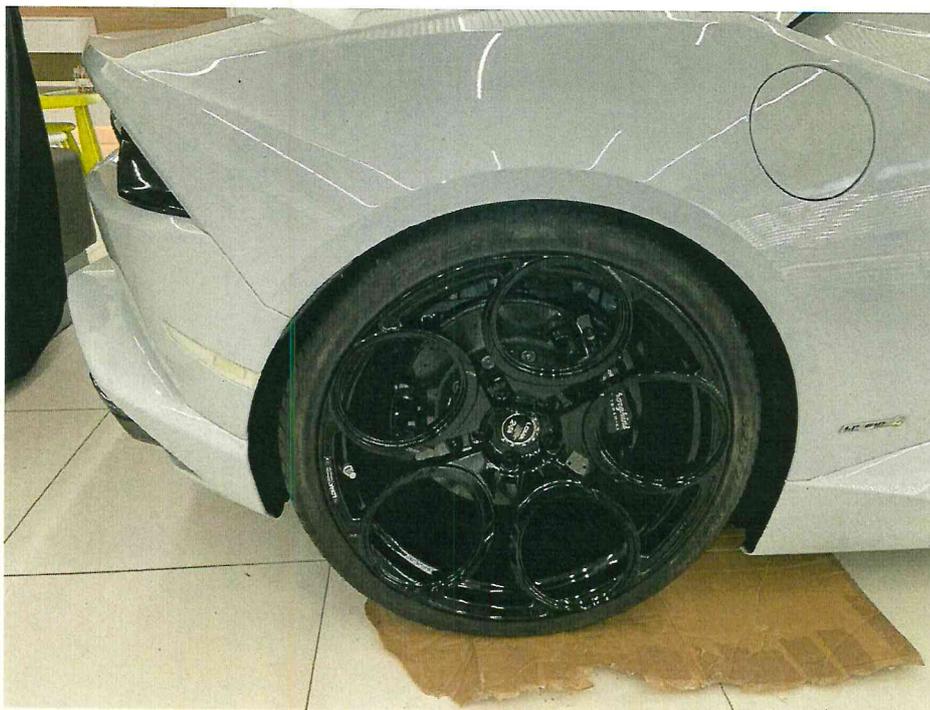
Die Vollständigkeit oder das Vorhandensein eventueller Sonder- oder Serienzubehörteile und -ausstattungen konnte auf Grund fehlender Ausstattungsliste/n weder überprüft noch bewertet werden. Das Fahrzeug wurde auf den dokumentierten Sonderrädern vorgestellt. Der Verbleib der Originalräder wurde dem Unterzeichner nicht bekannt.

Bild 21 : Sonderräder
