ANLAGE ZUR DAT-URKUNDE 1303507-5JE8UG1U8EL/000

BETRIFFT	Schätzung
Auftragsnummer	325063141ST
Auftrag vom	17.06.2025
Fahrzeughalter	[REDACTED]
Sachverständiger	
Besichtigungsdatum	17.06.2025

Fahrzeugart	Pkw, SUV, Kleintransporter
Fabrikat	Porsche
Typ / Untertyp	911 / SC Coupe
Fahrzeug-Ident-Nummer	WP0ZZZ91ZBS [REDACTED]
Amtliches Kennzeichen	OHNE
Hubraum	3.000 cm ³
Anzahl Achsen	2
Anzahl Halter	unbekannt
Laufleistung abgelesen	230.202 km

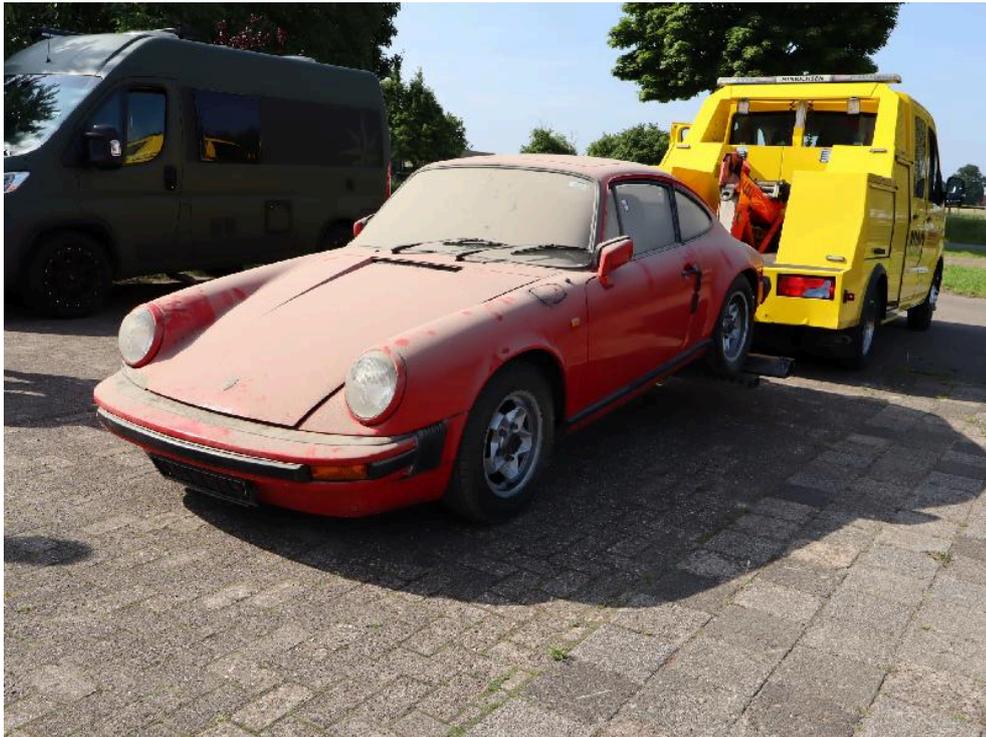
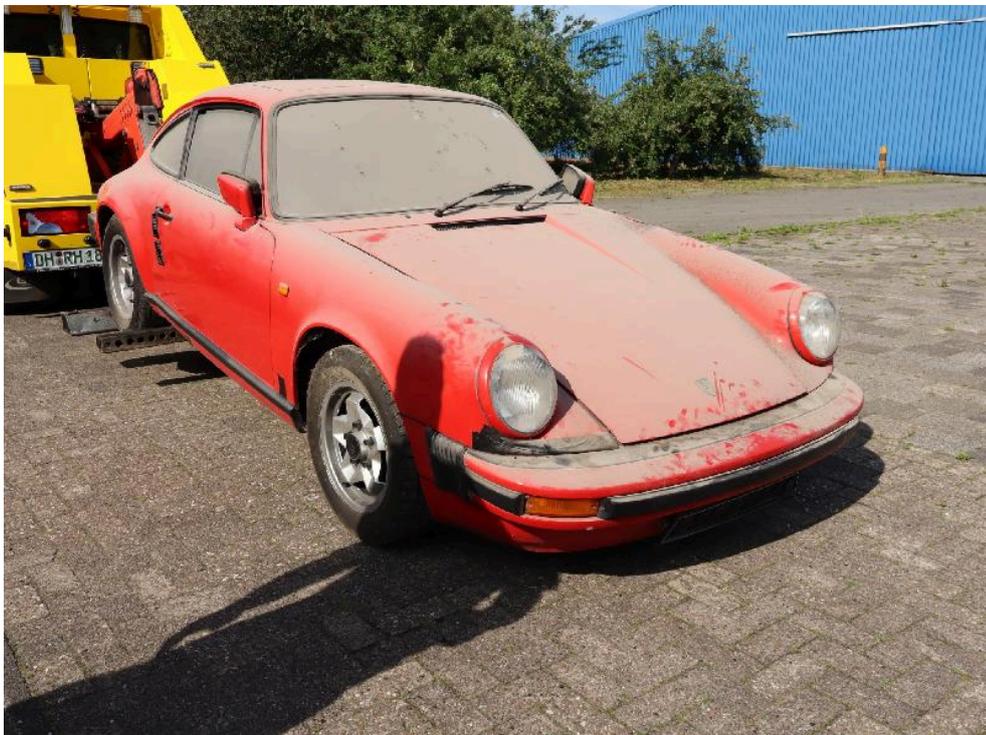
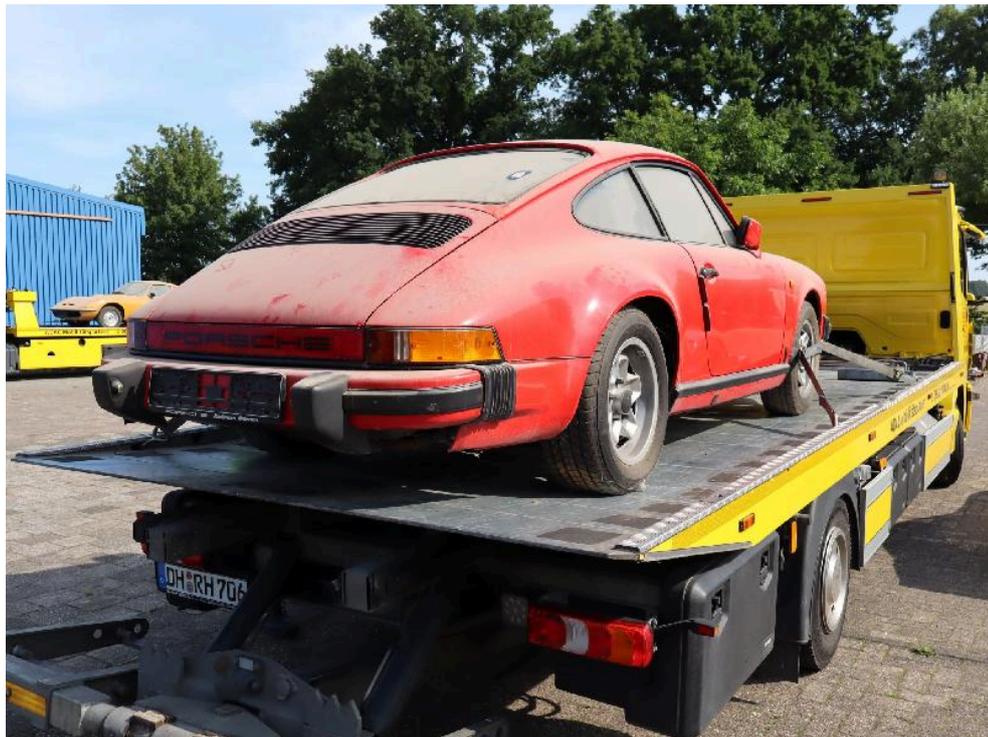
Bild: Allgemein

Bemerkungen			Fahrzeug weist deutliche Standschäden auf insbesondere Bremsanlage Standschäden (festgerostet), Reifen überaltert, Innenraum mit Schimmelspuren, Unterboden und Fahrzeugkarosserie Korrosionsschäden,

Motorlauf nicht geprüft, Getriebe nicht geprüft,
Fahrzeugpapiere und Schlüssel fehlen, weiterer
Reparaturbedarf ist erforderlich

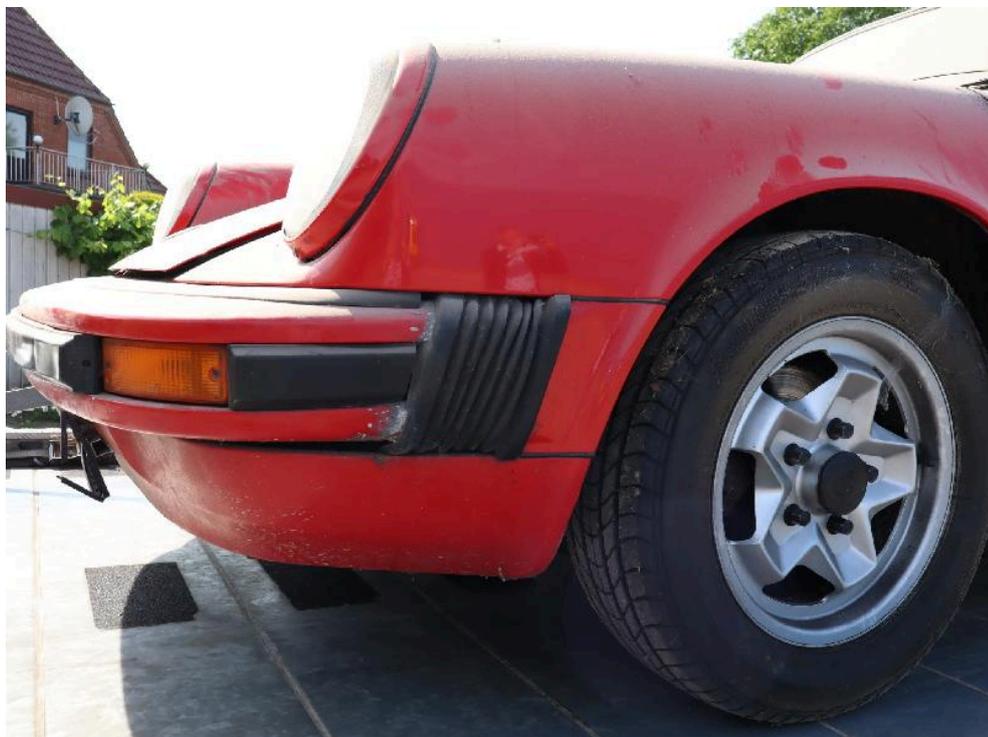
Bild: Stoßfänger vorne

Karosserie außen				
Stoßfänger vorne			beschädigt

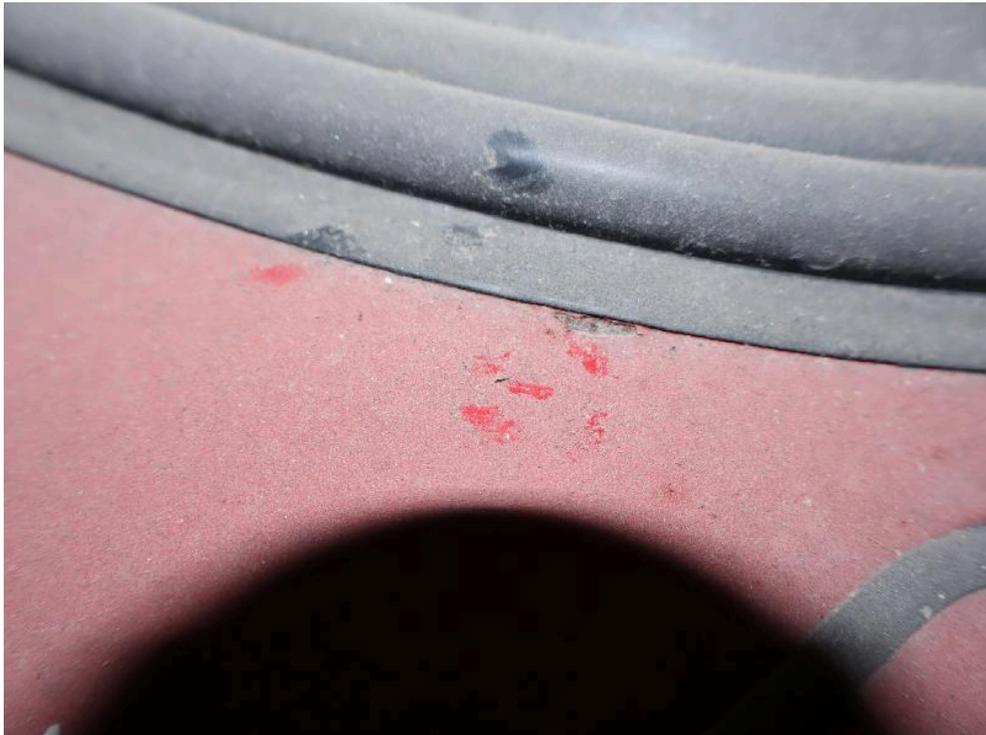
Bild: Frontscheibe

Frontscheibe			Rahmen Korrosion

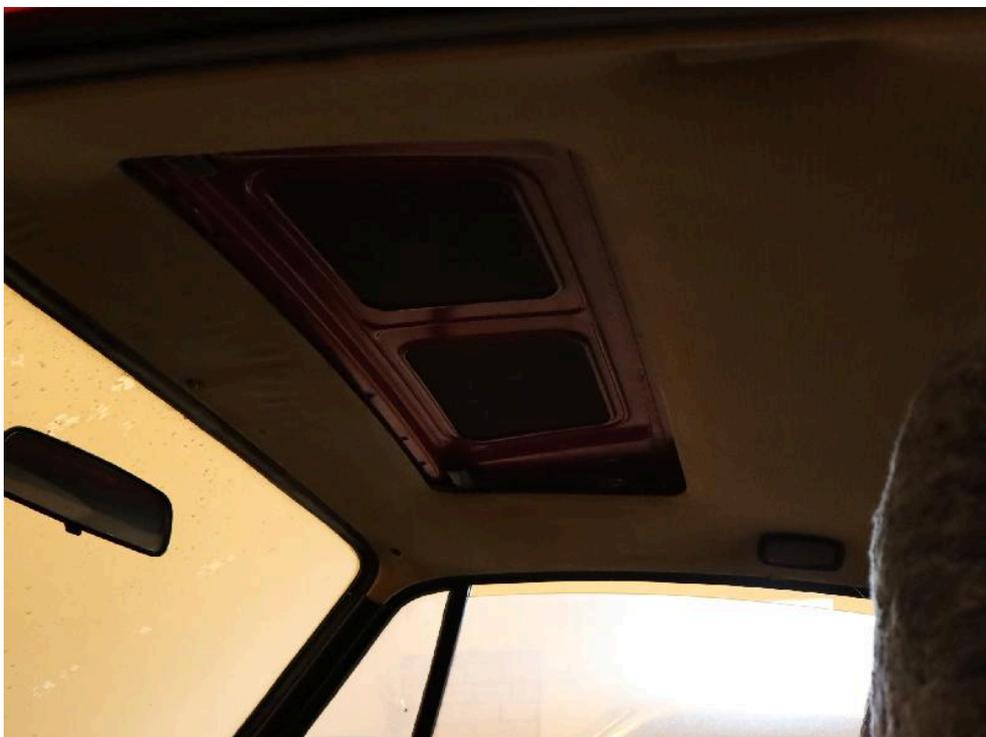
Bild: Schiebe-, Hebedach

Schiebe-, Hebedach			Abdeckung fehlt

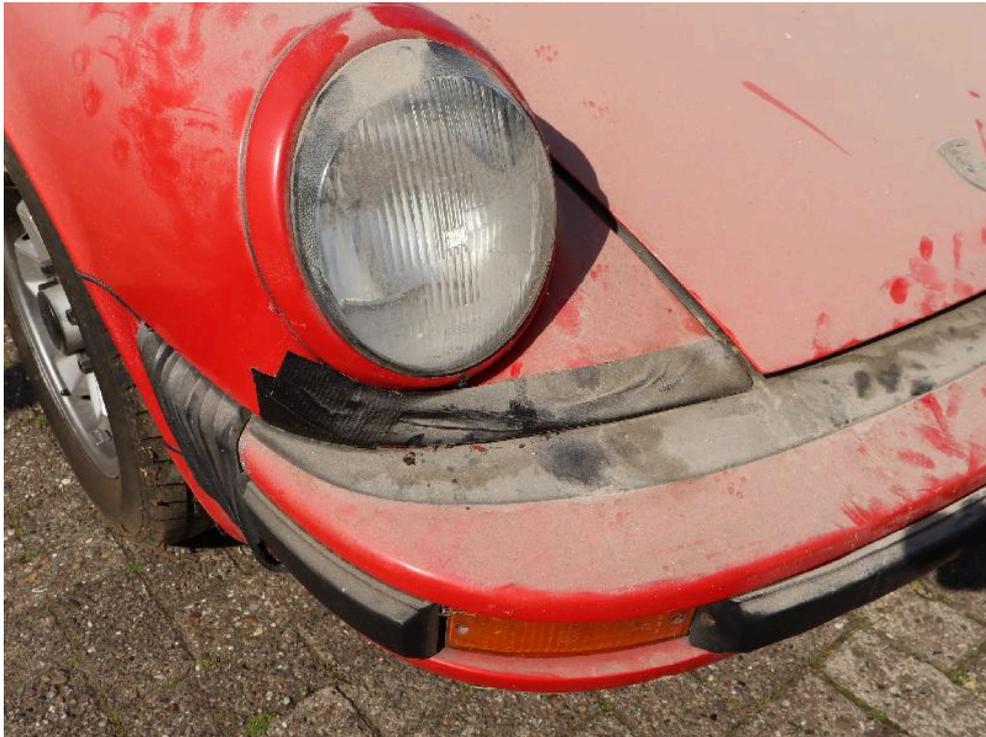
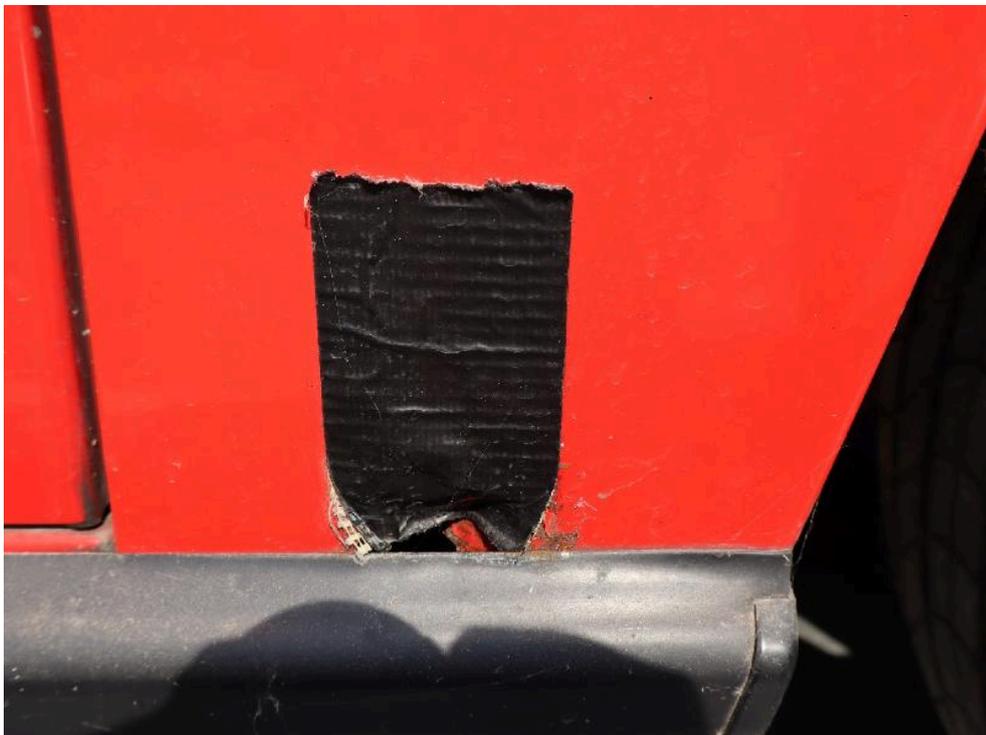
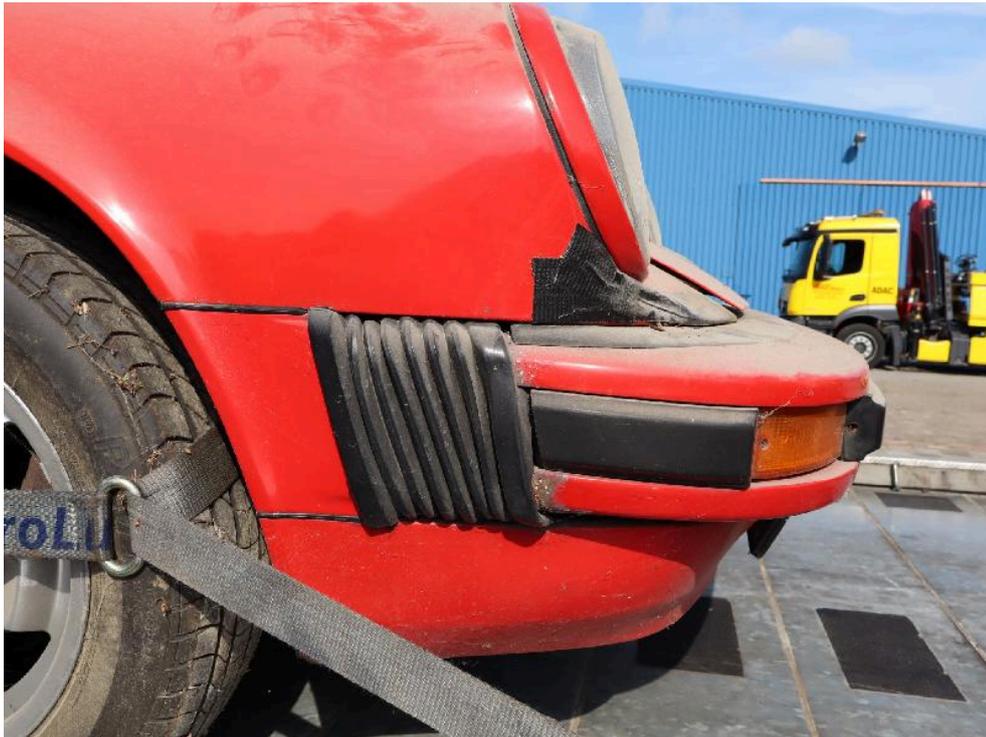
Bild: Kotflügel vorn rechts

Kotflügel vorn rechts			durchgerostet

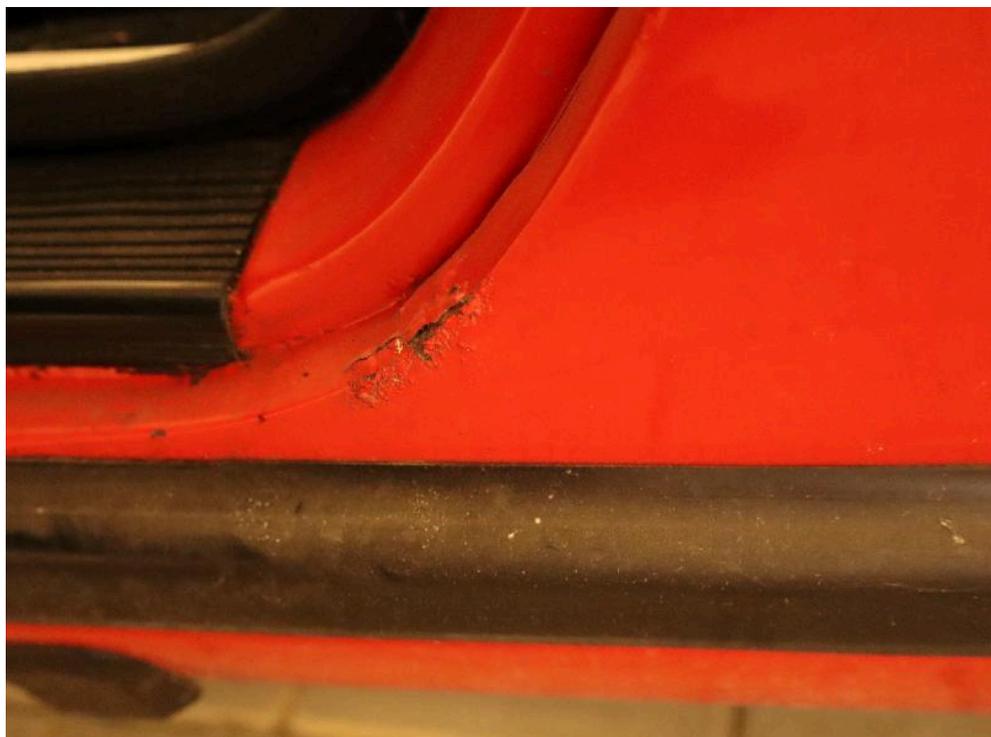
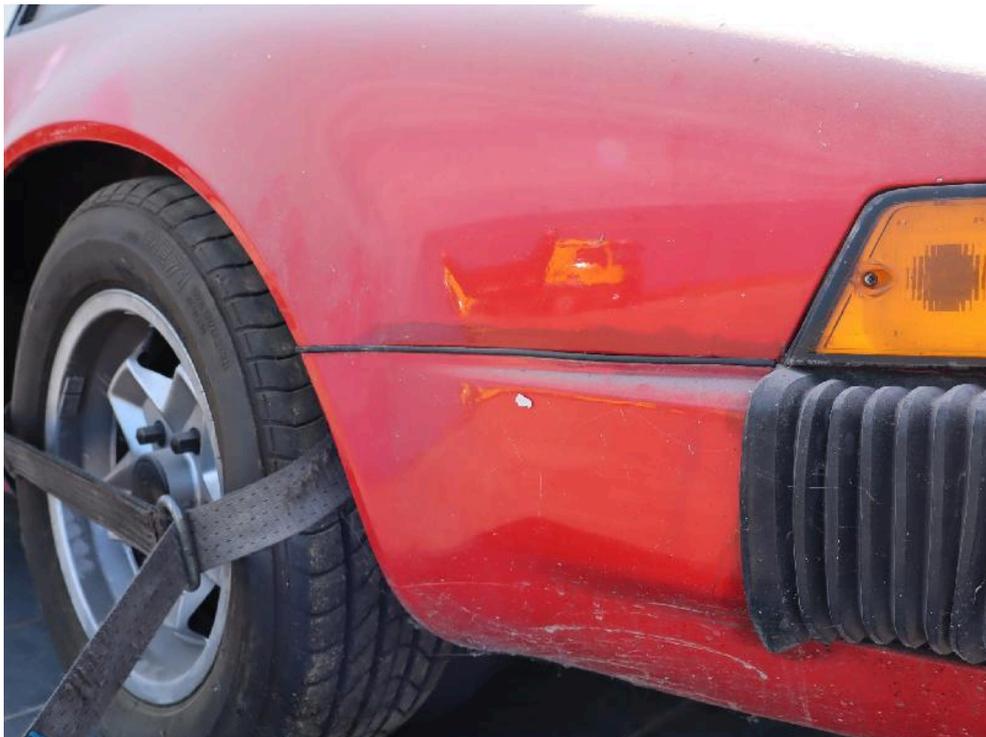
Bild: Seitenwand links

Seitenwand links			Korrosion

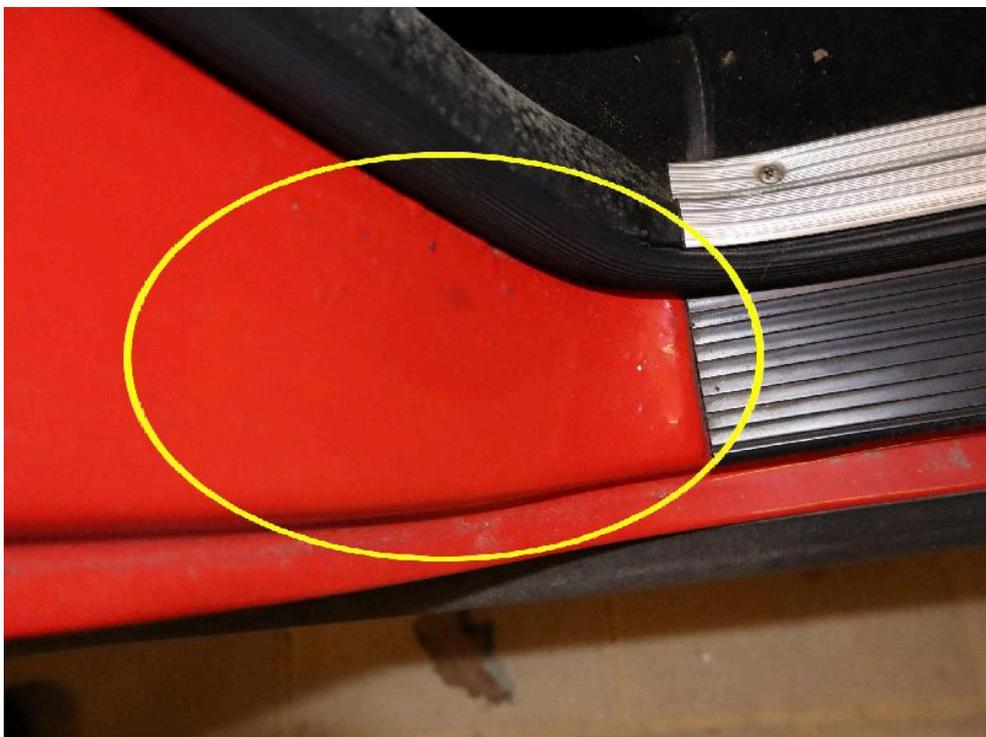
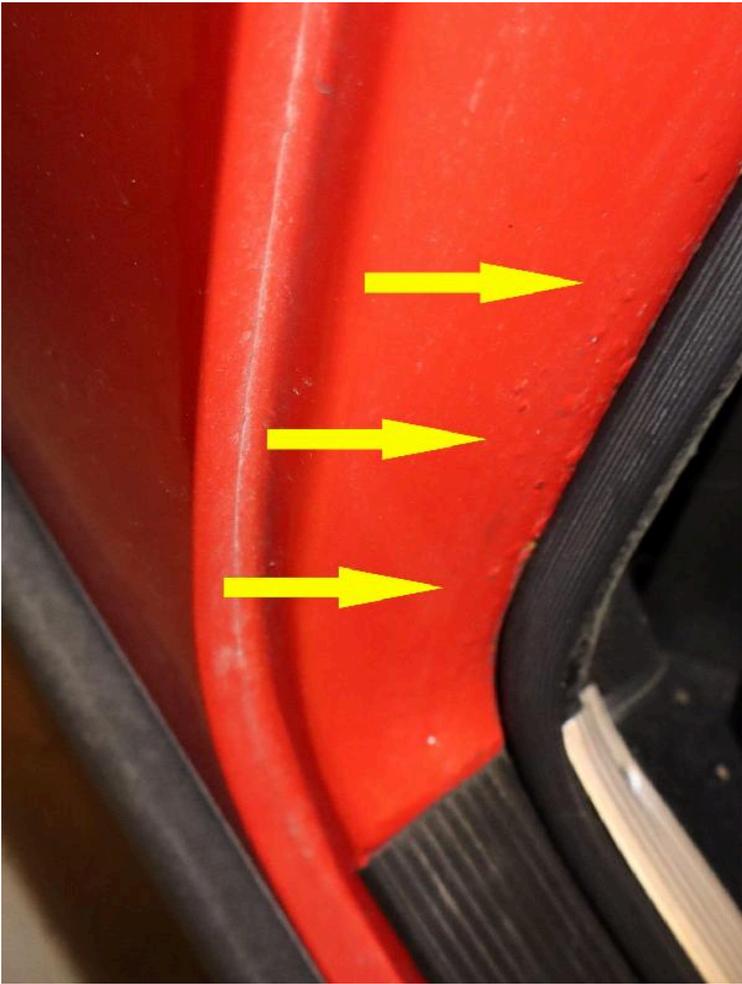
Bild: Seitenwand rechts

Seitenwand rechts			Korrosion

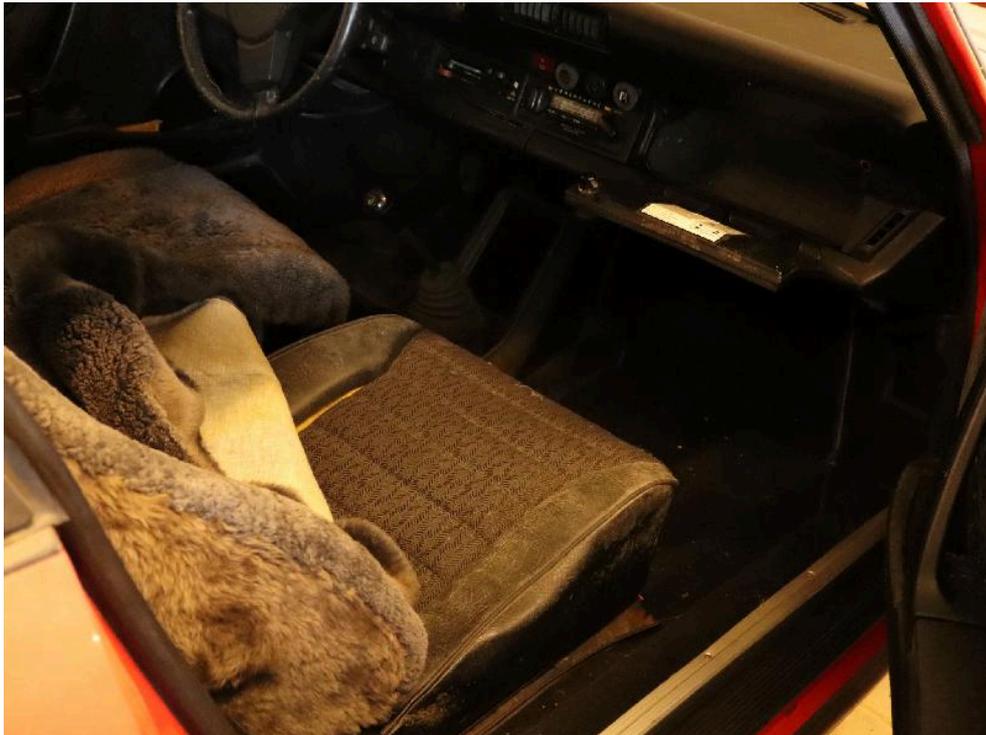
Bild: Sitz vorn rechts

Sitz vorn rechts			ingerissen

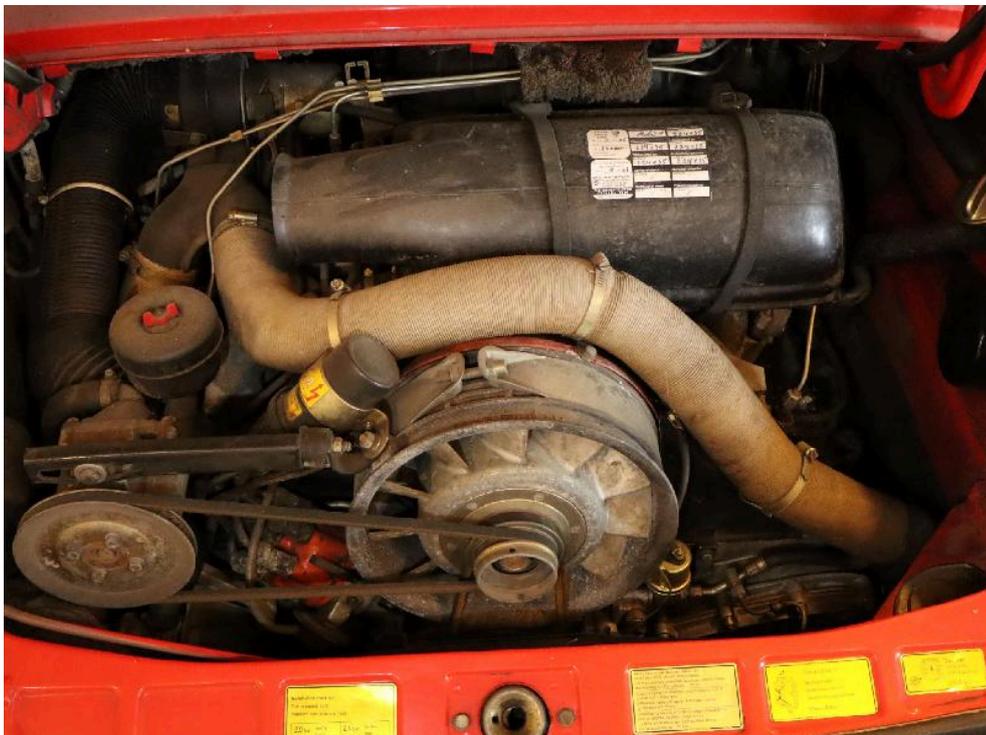
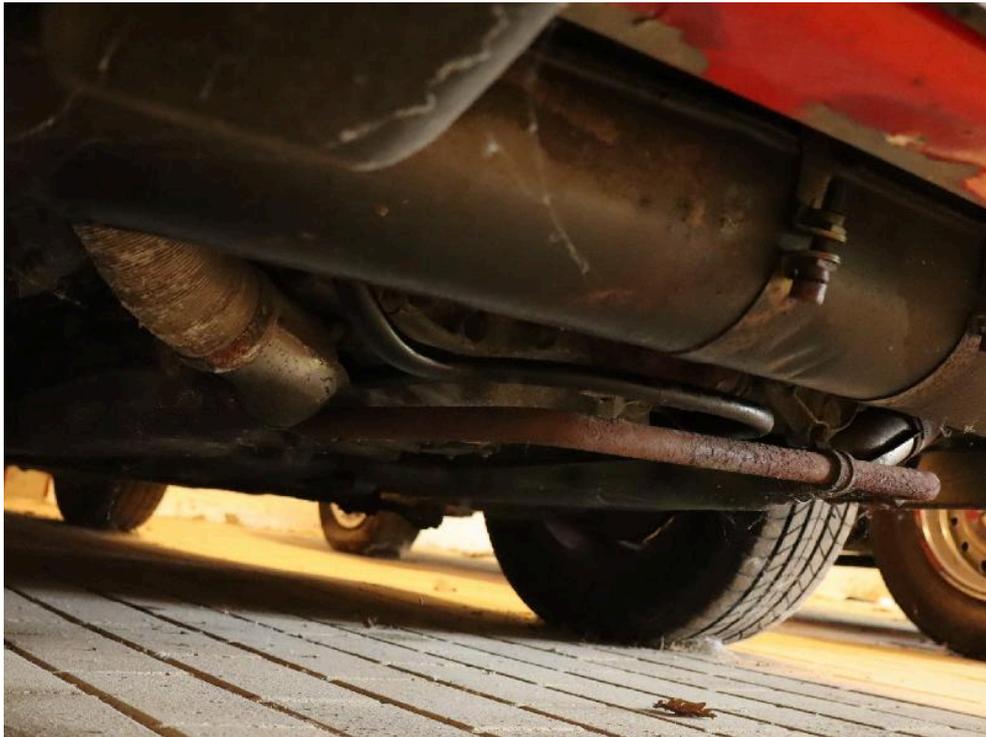
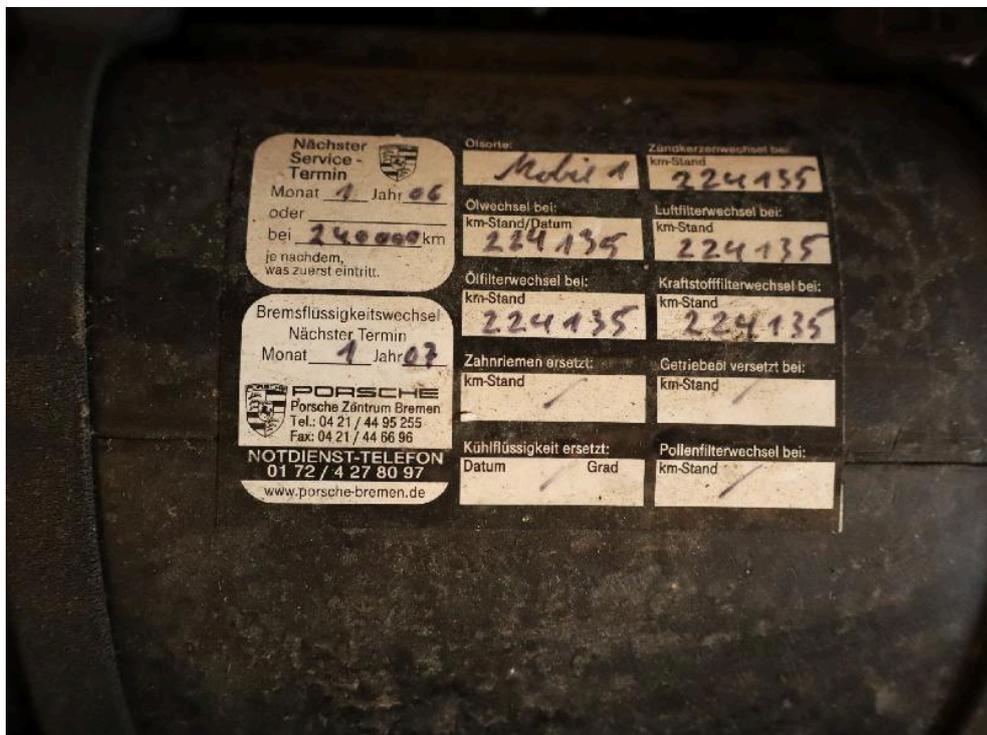
Bild: Motor

Prüfungen				
Motor			Motorlauf nicht möglich - nicht geprüft
