ANLAGE ZUR DAT-URKUNDE

BETRIFFT	Schätzung
Auftragsnummer	325063138ST
Auftrag vom	23.05.2025
Fahrzeughalter	[REDACTED]
Sachverständiger	[REDACTED]
Besichtigungsdatum	17.06.2025

FESTGESTELLTES UNTERSUCHUNGSERGEBNIS

## TECHNISCHE DATEN UND FAHRZEUGBESCHREIBUNG

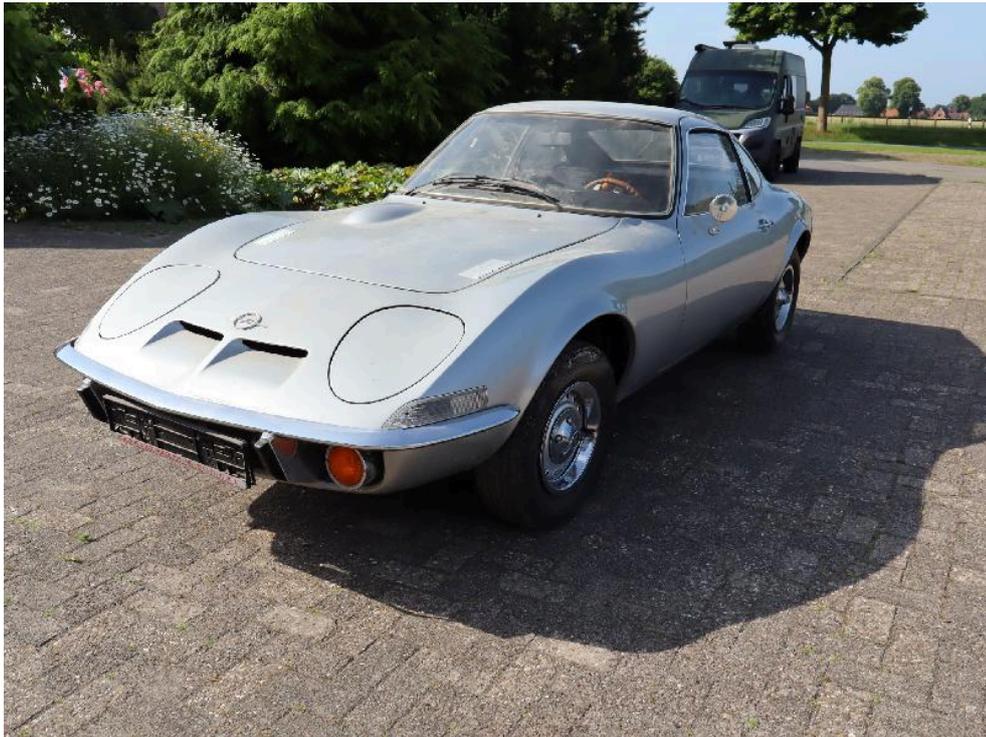
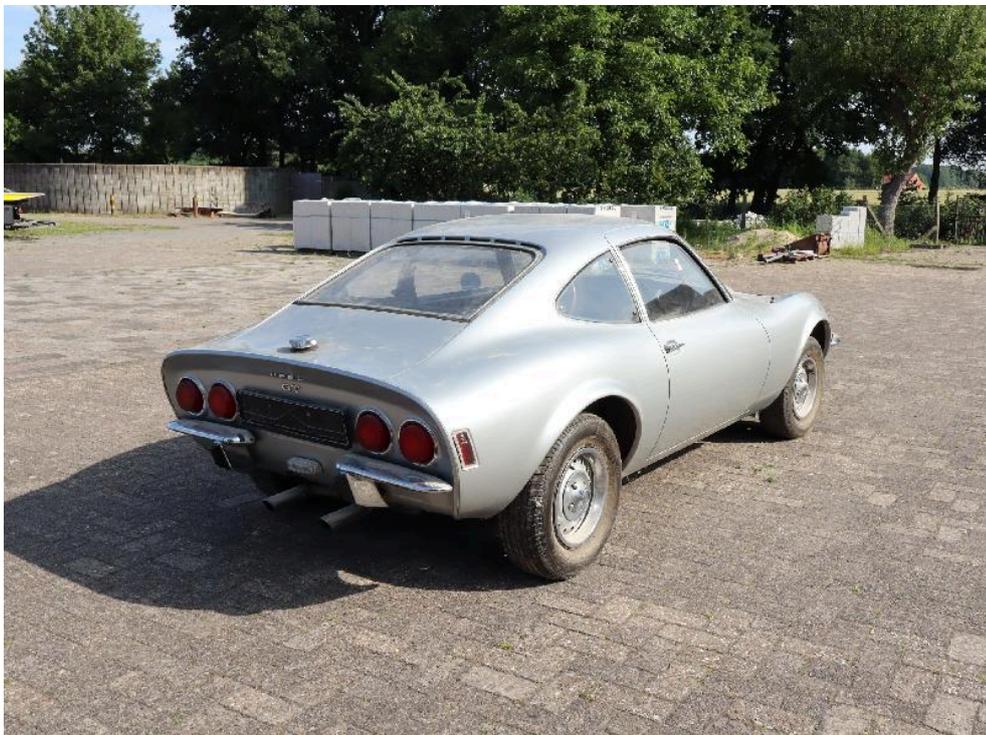
Bild: Allgemein

Bemerkungen			Fahrzeug weist deutliche Standschäden auf und ist restaurationswürdig, insbesondere an der Bremsanlage Standschäden (festgerostet), Reifen überaltert, Innenraum mit Schimmelspuren, Sitze fehlen, teilweise Teile ausgebaut, Unterboden und Fahrzeugkarosserie Korrosionsschäden, Fahrzeugkarosserie wurde nachlackiert - kein Originalfarbton mit Lackunetigkeiten, Motorlauf nicht geprüft, Getriebe nicht geprüft, Batterie fehlt, Fahrzeugpapiere und Schlüssel fehlen, weiterer Reparaturbedarf ist erforderlich

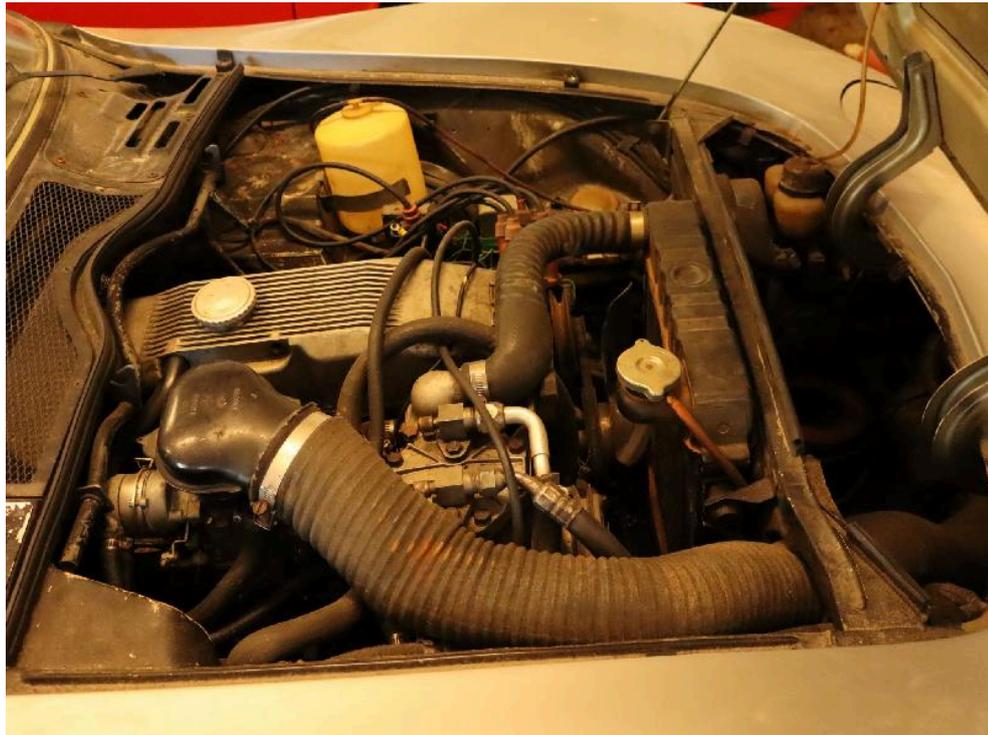
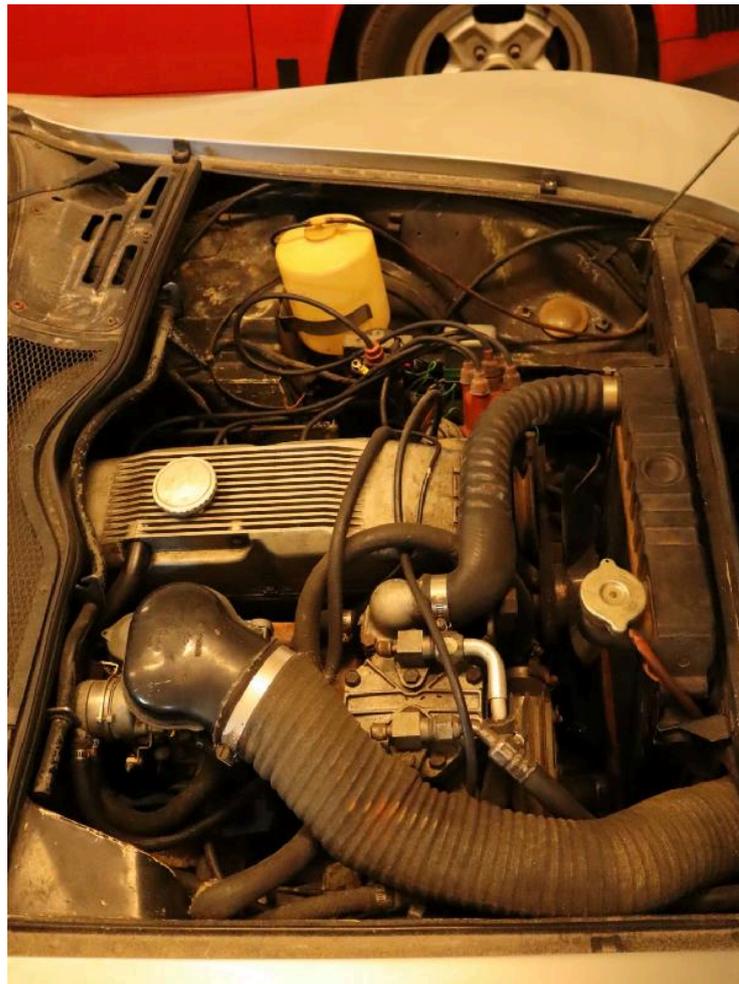
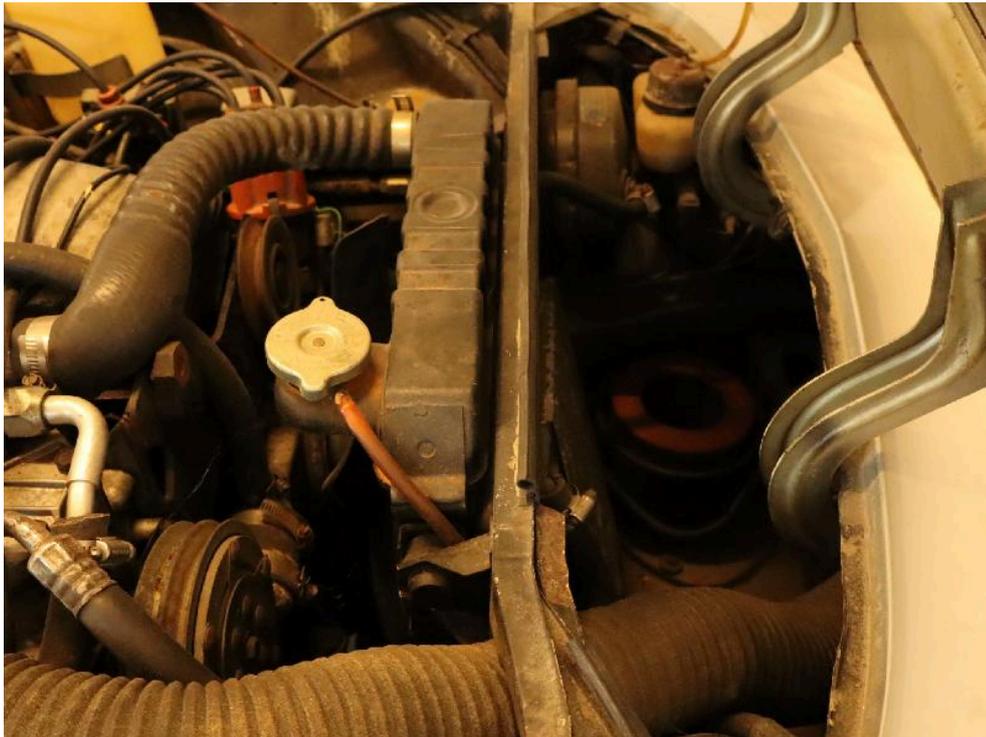
Bild: Motorraum

Motor			Luftfilter ausgebaut, div Relais und Teile ausgebaut

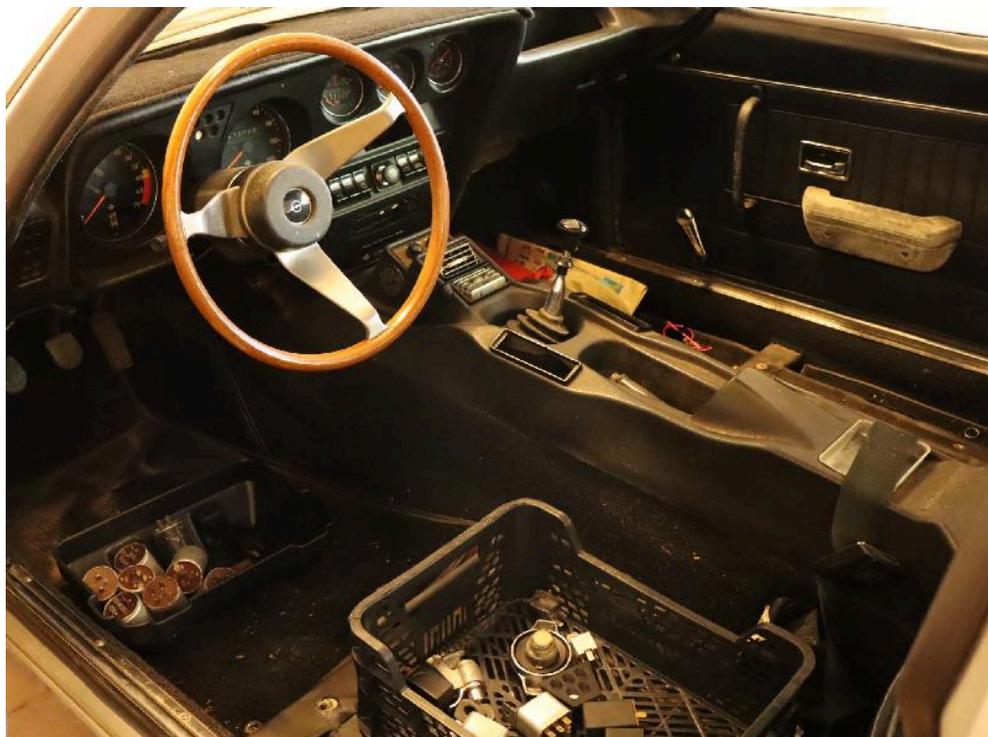
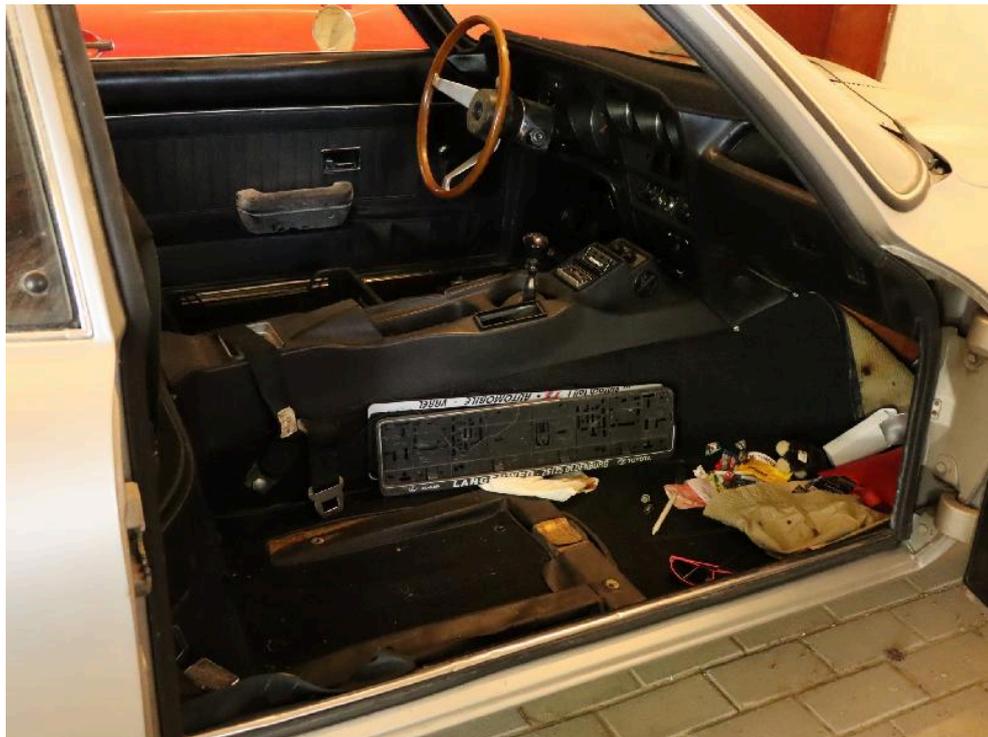
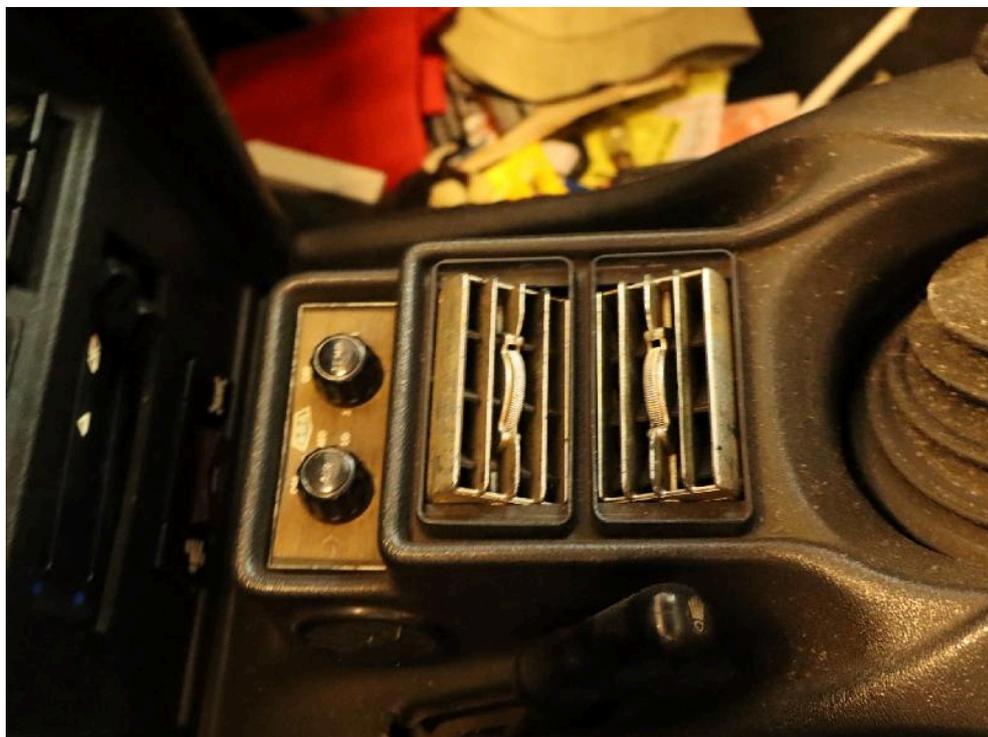
Bild: Innenraum

<b>Fahrzeug innen</b>				
Innenraum			Sitze fehlen, Radio fehlt

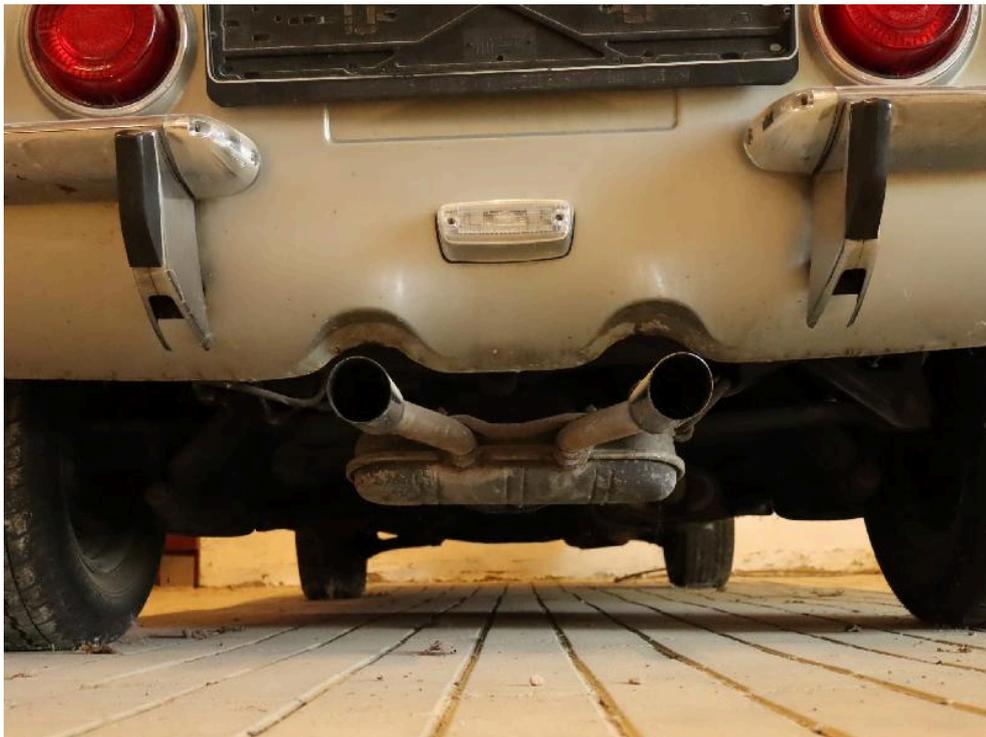
Bild: Auspuffanlage

Abgasanlage			Korrosion, ohne Befund
