## Fahrzeugbewertung

**Betrifft** : Fahrzeugbewertung vom 23.04.2026  
**Amtl. Kennzeichen Anspruchsteller** :

Gutachten-Nr.: Fa0426-0208

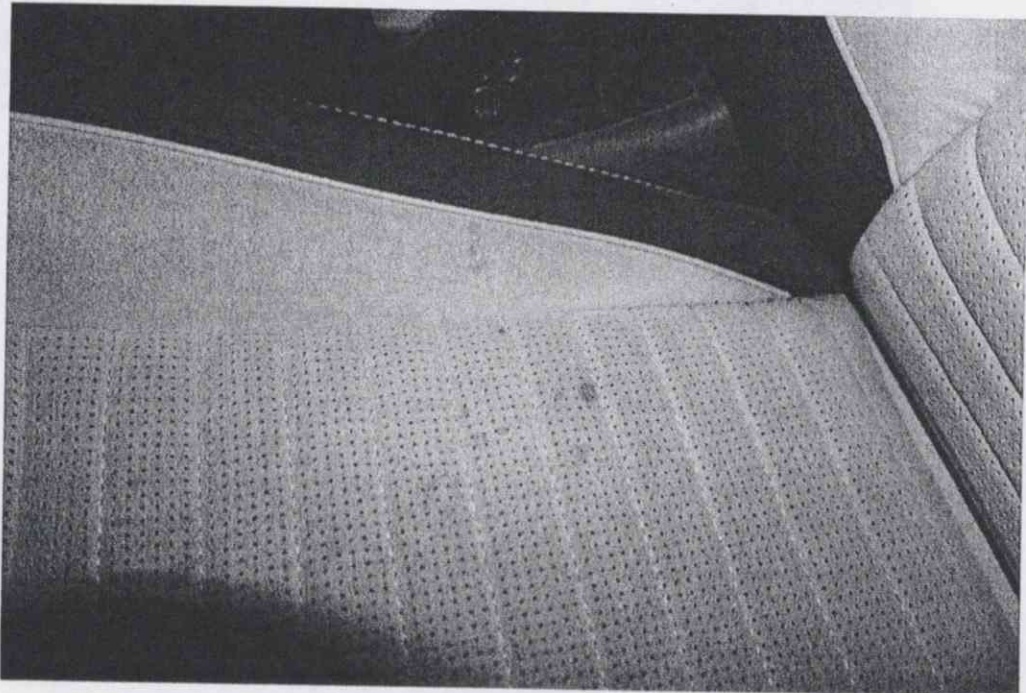
Bild 12:

Brandstelle an Sitzbezug vorne links

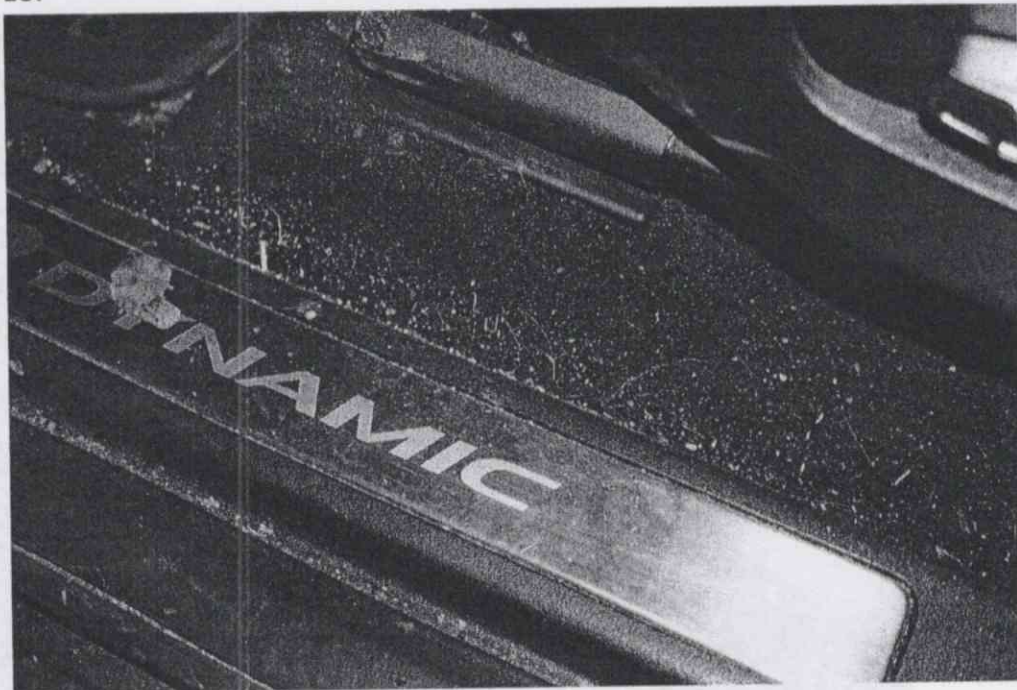
Bild 18:

Tierharre

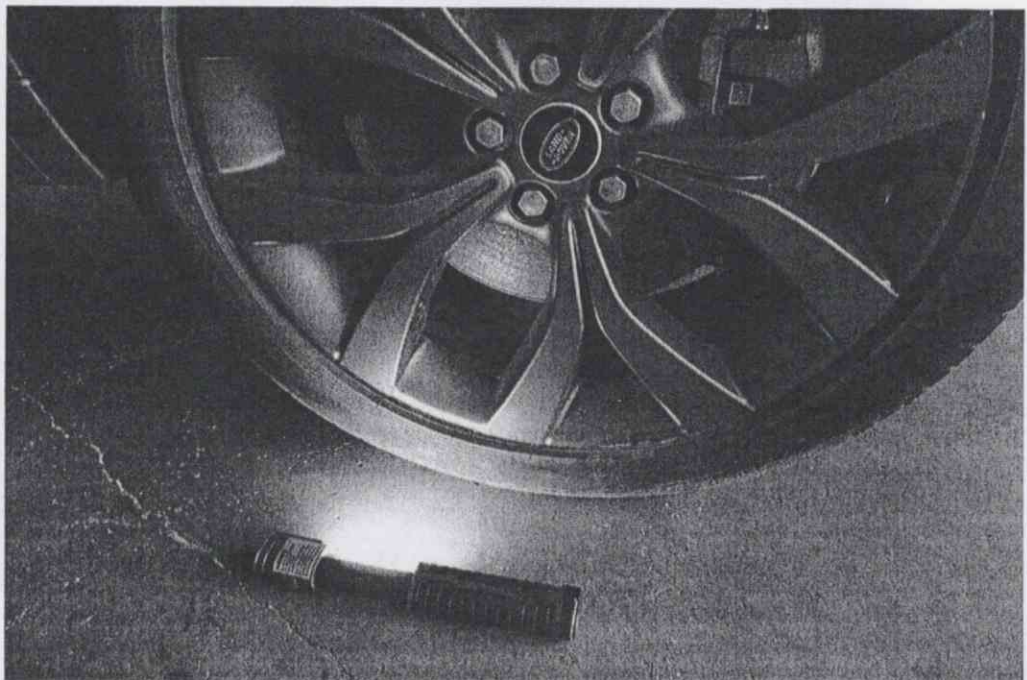
Bild 24:

Schürfung an Felge vorne rechts

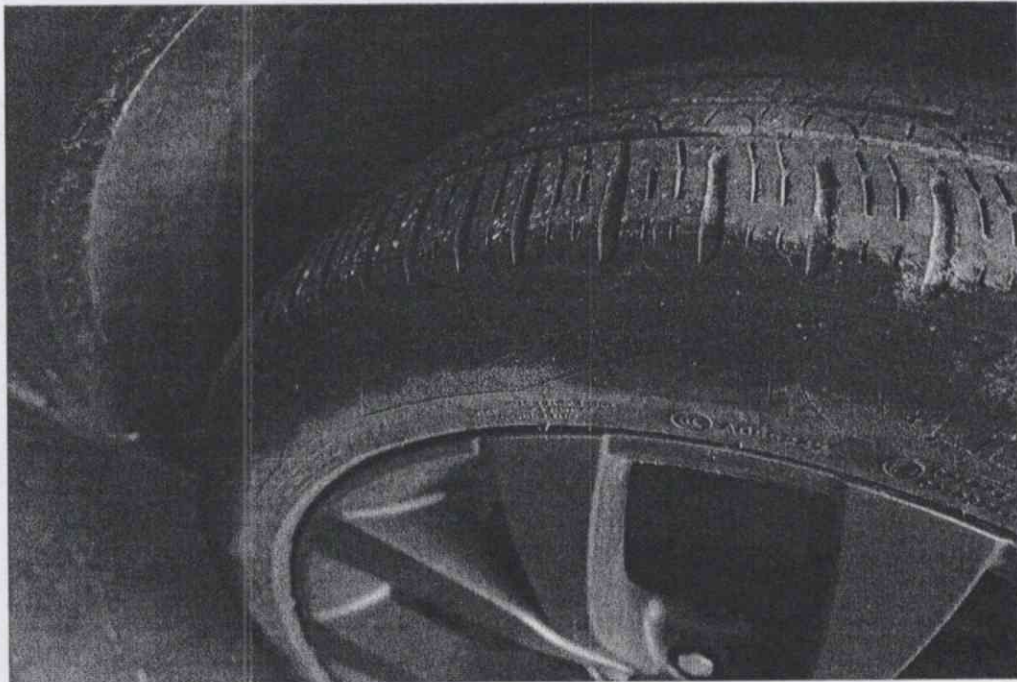
Bild 26:

Schürfungen / Abnutzungen an Reifenflanke vorne rechts

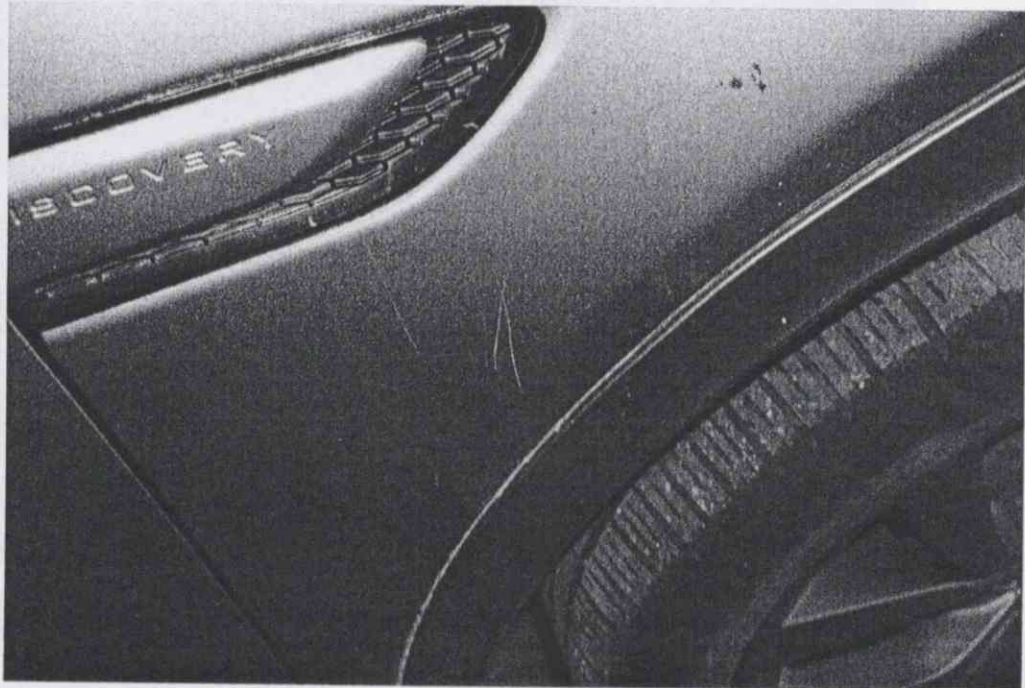
Bild 27:

Lackkratzer an Kotflügel vorne rechts

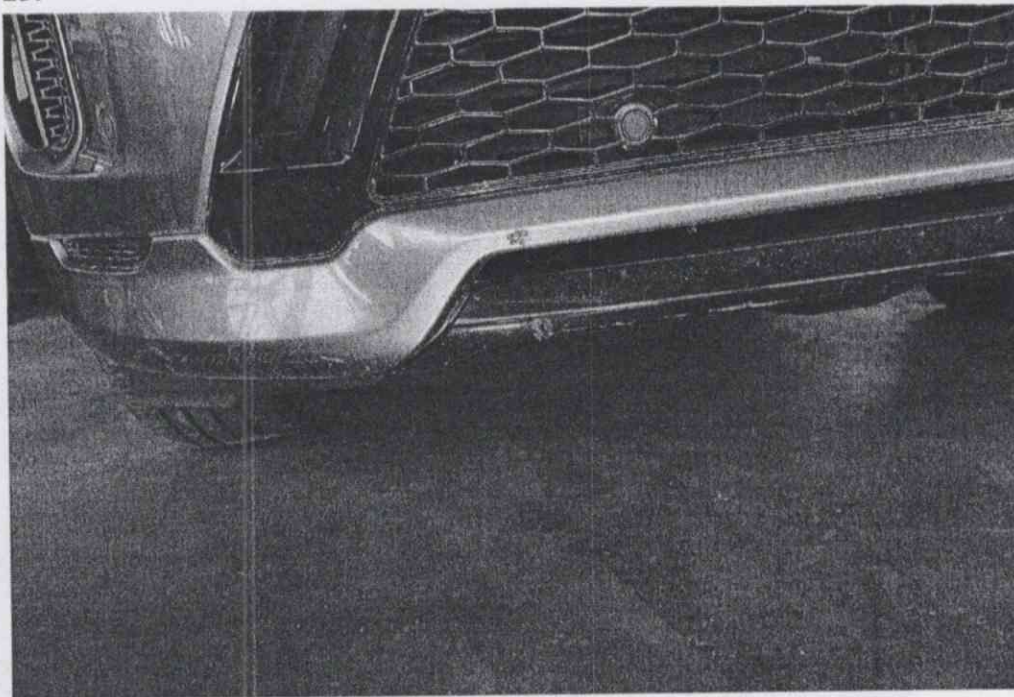
Bild 29:

Schürfungen + Anstoß an Stoßfänge vorne

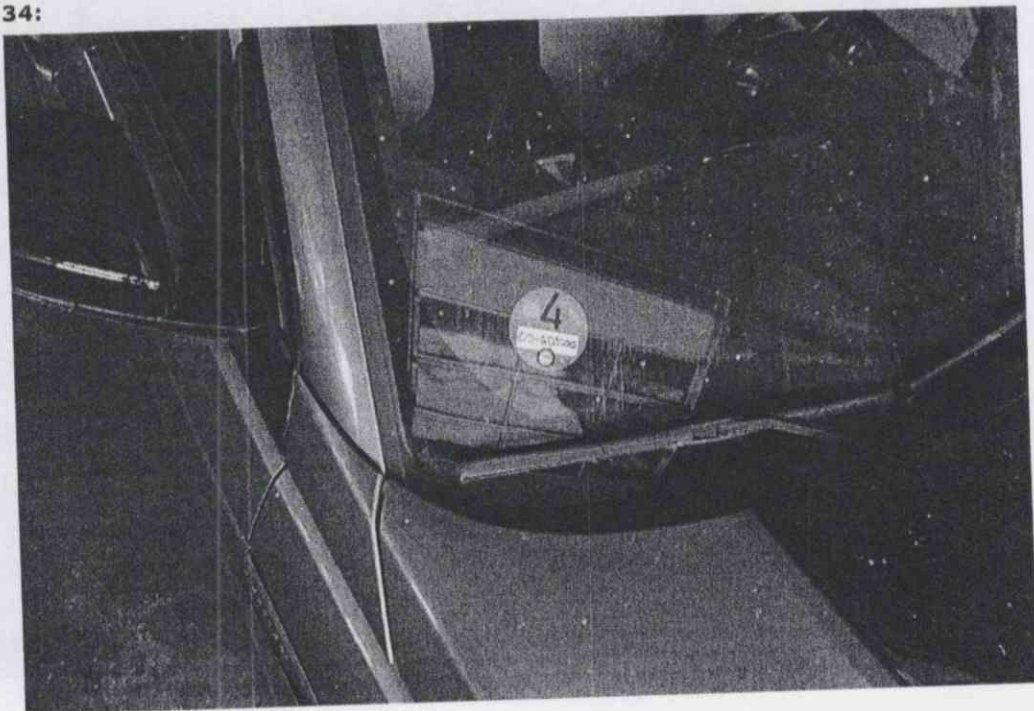
Bild 34:

Verwitterungsspuren / Ablagerungen

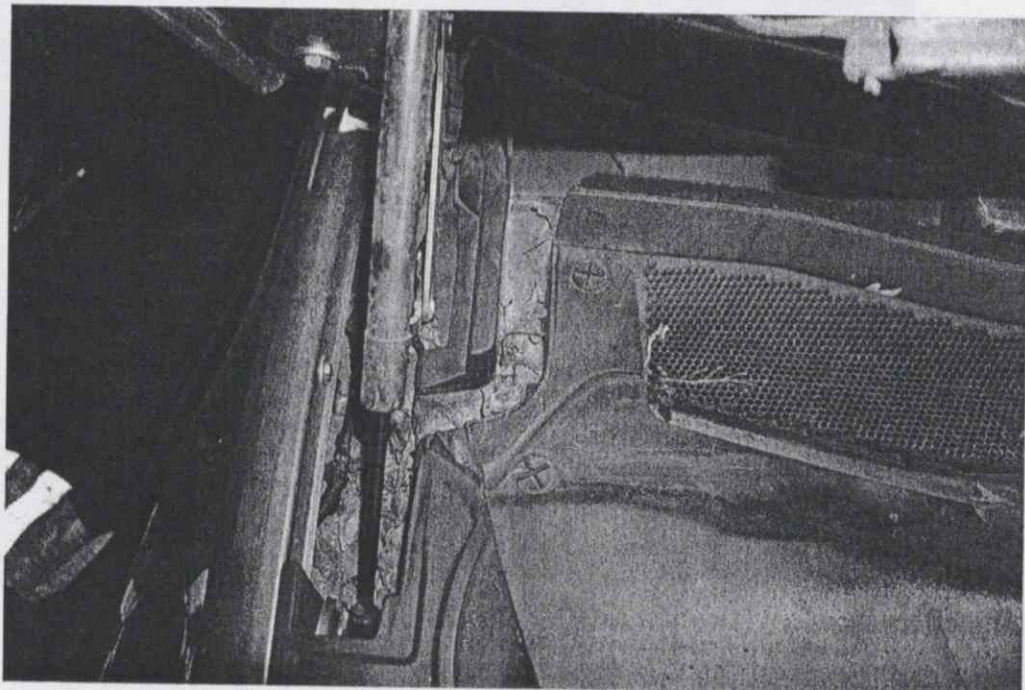
Bild 40:

Verwitterungsspuren Verkleidung Motorraum

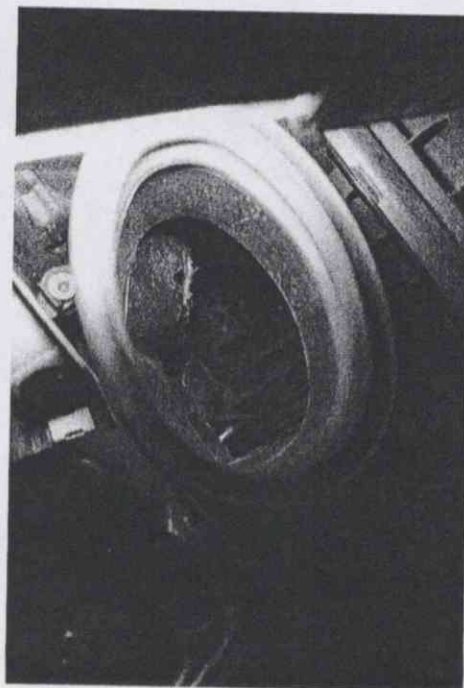
Bild 44:

Nagetierbefall mit Schäden im Luftfiltergehäuse

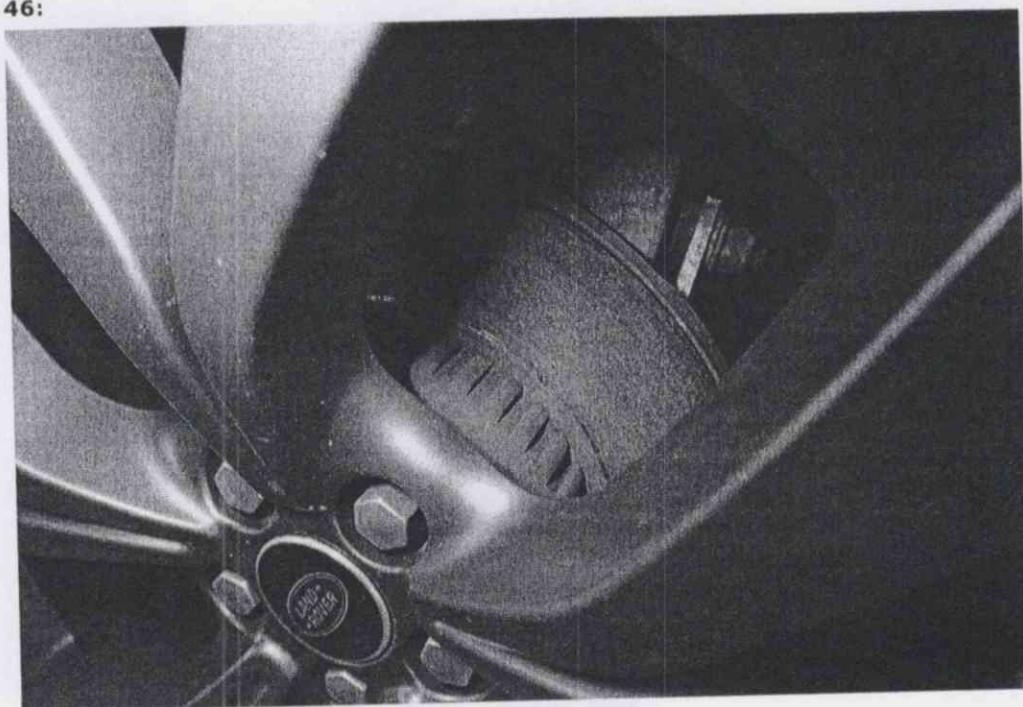
Bild 46:

Standschäden / Korrosion an Betriebsbremse hinten

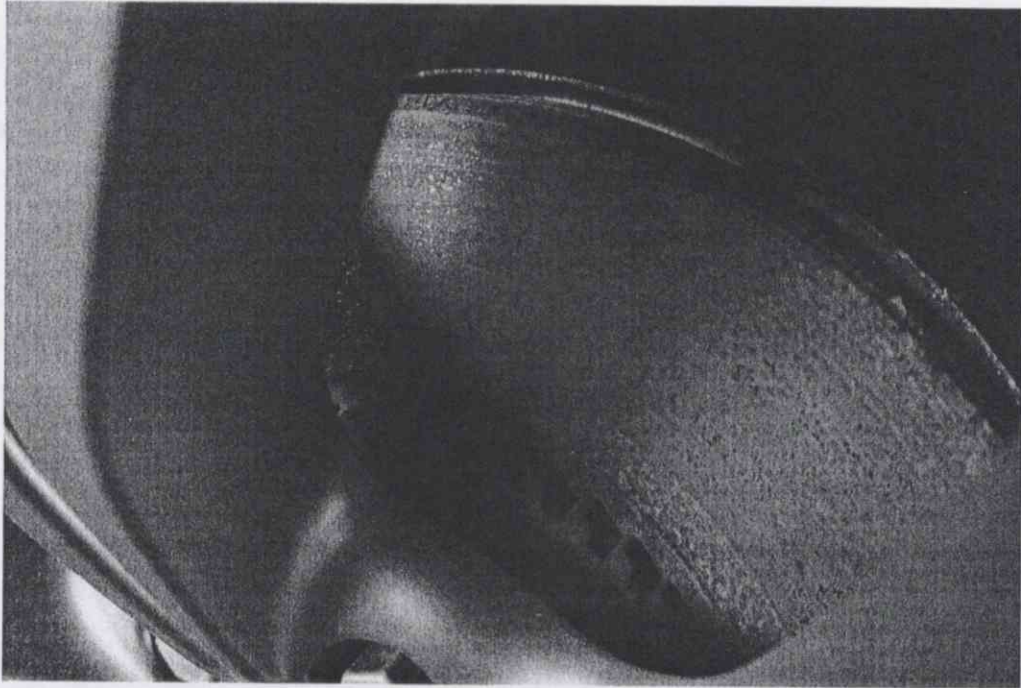
Bild 47:

Standschäden / Korrosion an Betriebsbremse vorne
