# Gebrauchtfahrzeug-Bewertung (nach DAT-System)

| Modell | H350 Kasten, Kasten L3H2 Profi, | Farbe | Schwarz Mineraleffekt / MET |

PRÜFGUTACHTEN

| Betrifft | Fahrzeugbewertung |

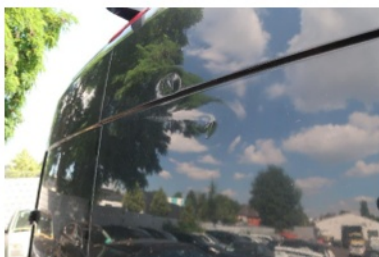
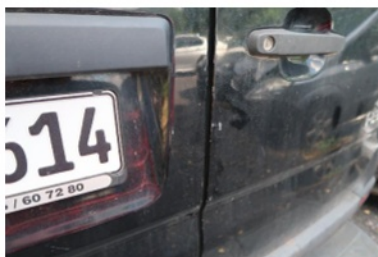
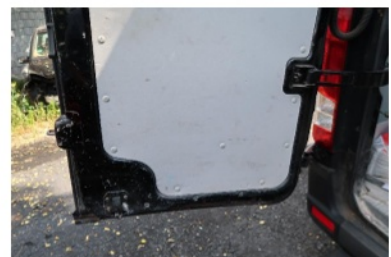
Hecktür

beschädigt

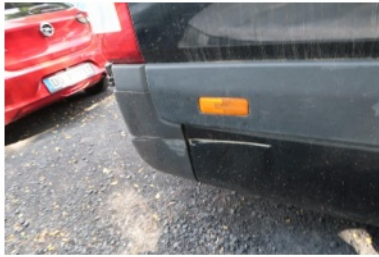
| Position | Rep.-Kosten | Beschreibung |
|---|---|---|
| Kotflügel/Seitenteile | | hinten rechts eingedellt und verkratzt |

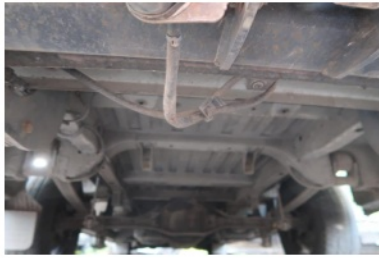
| Unterboden | hinten |

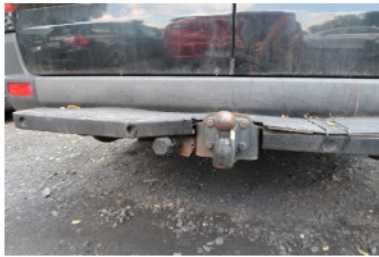
| Stoßstangen | hinten angefahren |

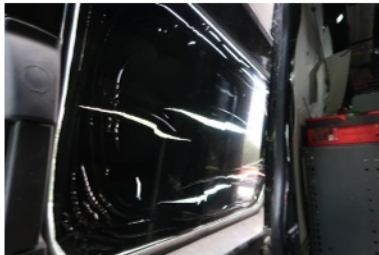
| Scheiben | Schiebetürverglasung beklebt |

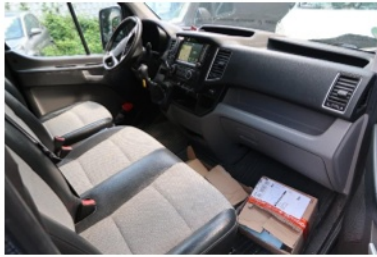
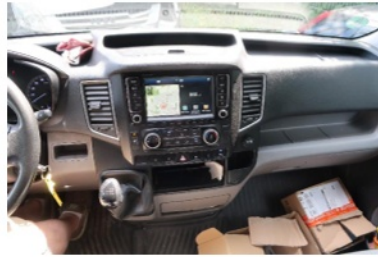
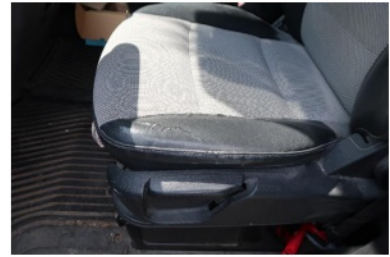
Sitze

Fahrsitzbezug schadhaft

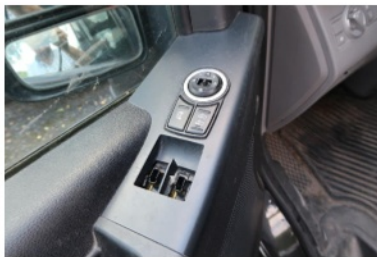
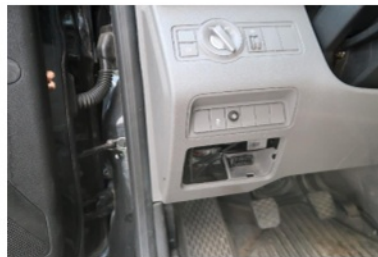
Armaturen/Signaleinr.

Schalter Fensterheber schadhaft, Blende fehlt

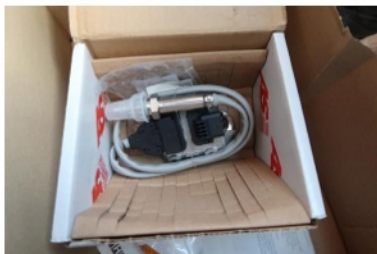
Abgasanlage

Fehlermeldung MIL - Abgassensor im  
Fahrzeug, nicht auf Passform geprüft

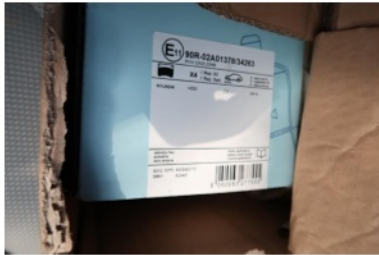
Betriebsbremse

nicht geprüft - Bremsbeläge im Fahrzeug, nicht  
auf Passform geprüft
