Gutachtennummer: 492-00275-25

Wertgutachten

Fahrzeugbewertung

Fabrikat : RENAULT

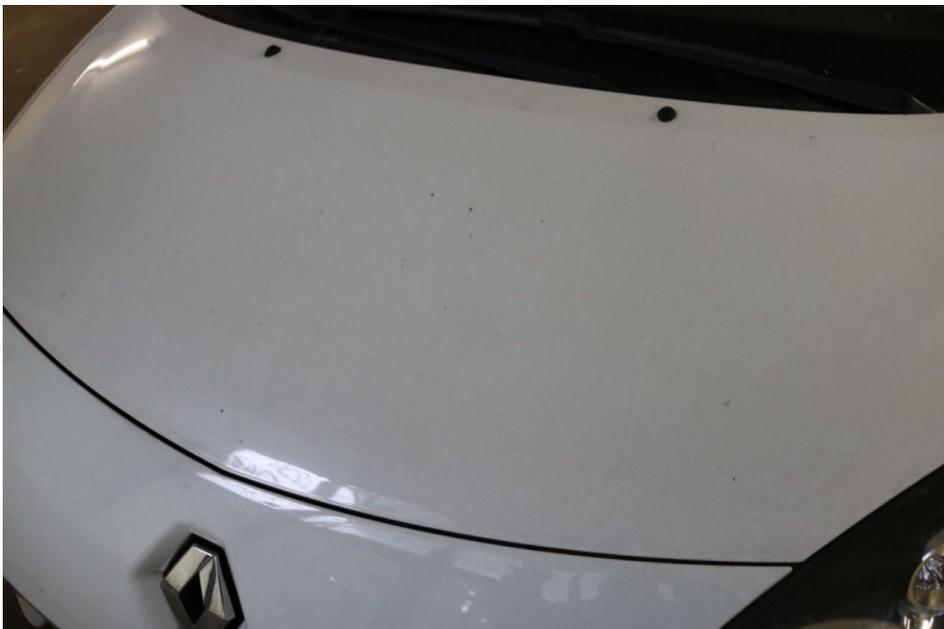
Bild 12 Lackschaden

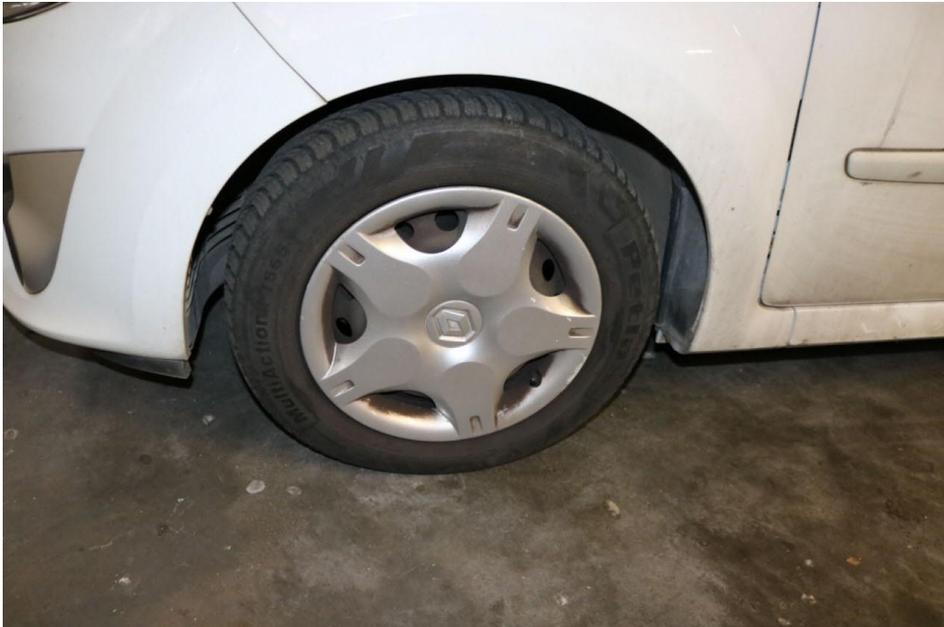
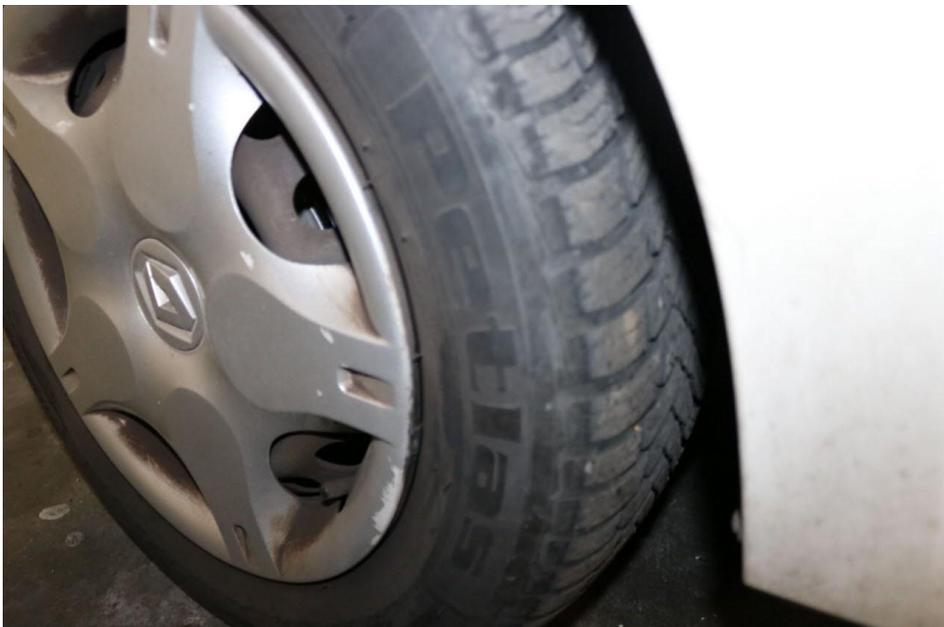
Bild 13 Detailansicht: Reifen vorne links Verschleißgrenze erreicht

Bild 14 Detailansicht: Reifen vorne links Verschleißgrenze erreicht

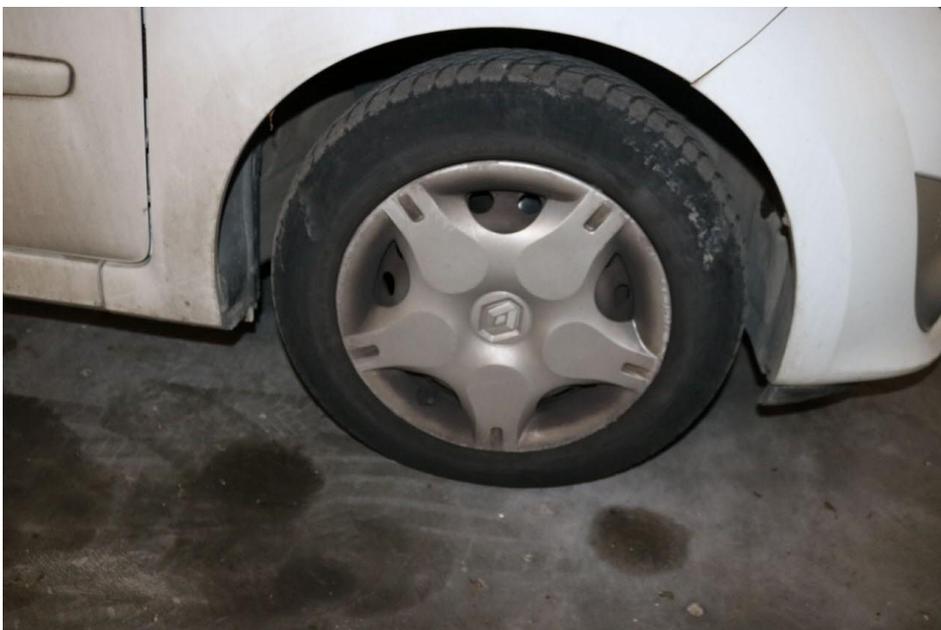
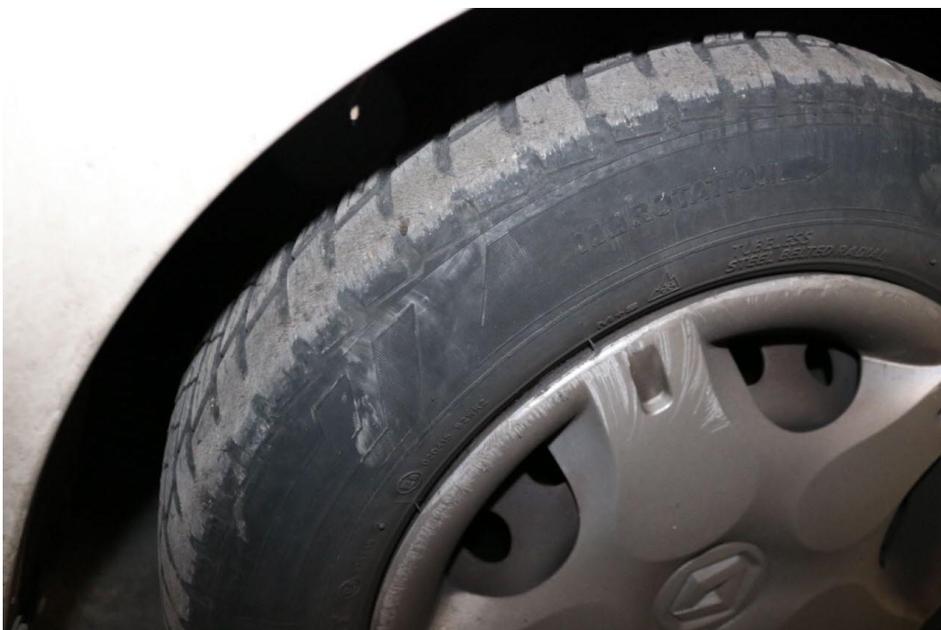
Bild 15 Detailansicht: Reifen vorne rechts Verschleißgrenze erreicht

Bild 16 Detailansicht: Reifen vorne rechts Verschleißgrenze erreicht

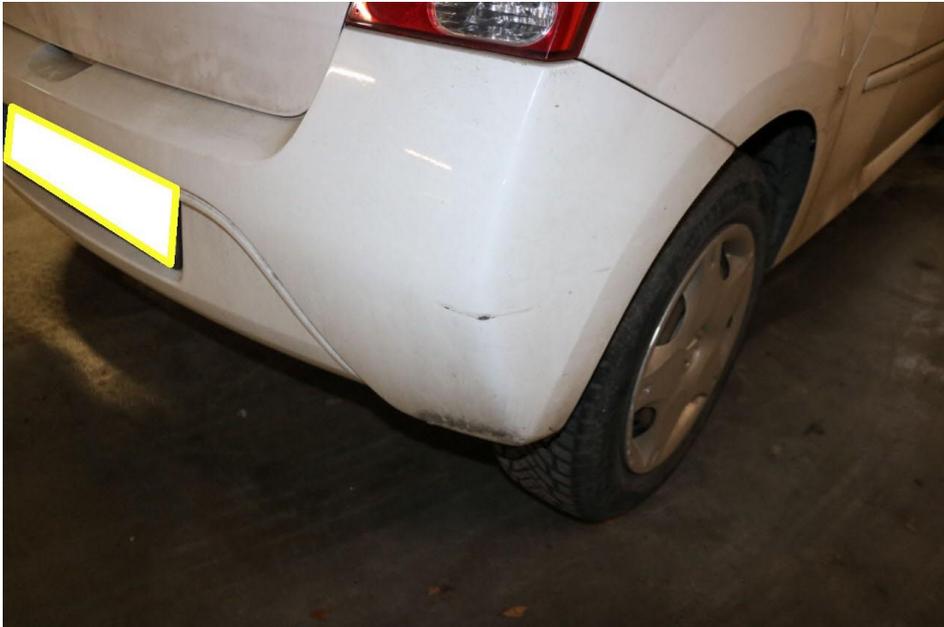
Bild 17 Lackschaden

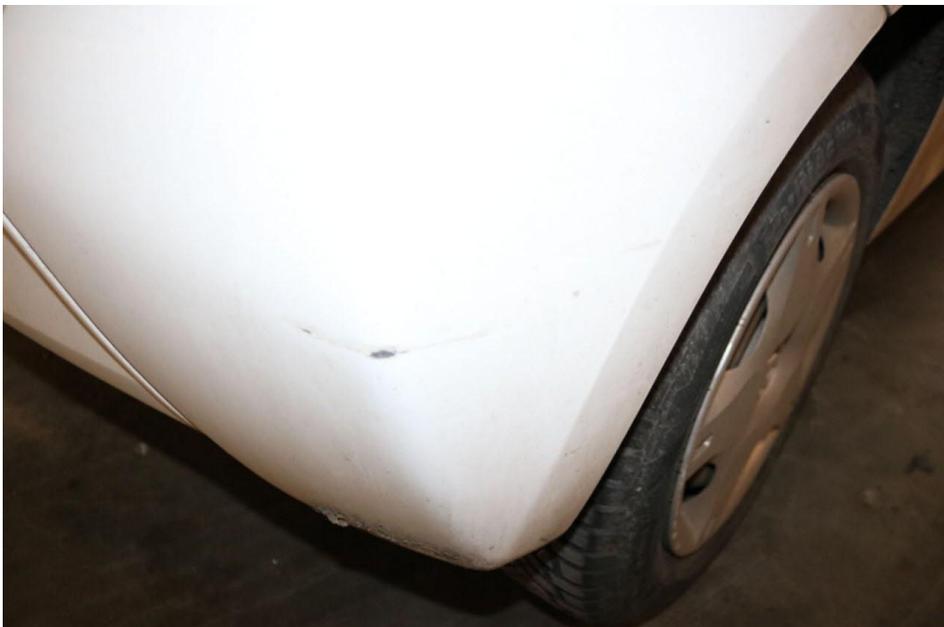
Bild 18 Lackschaden

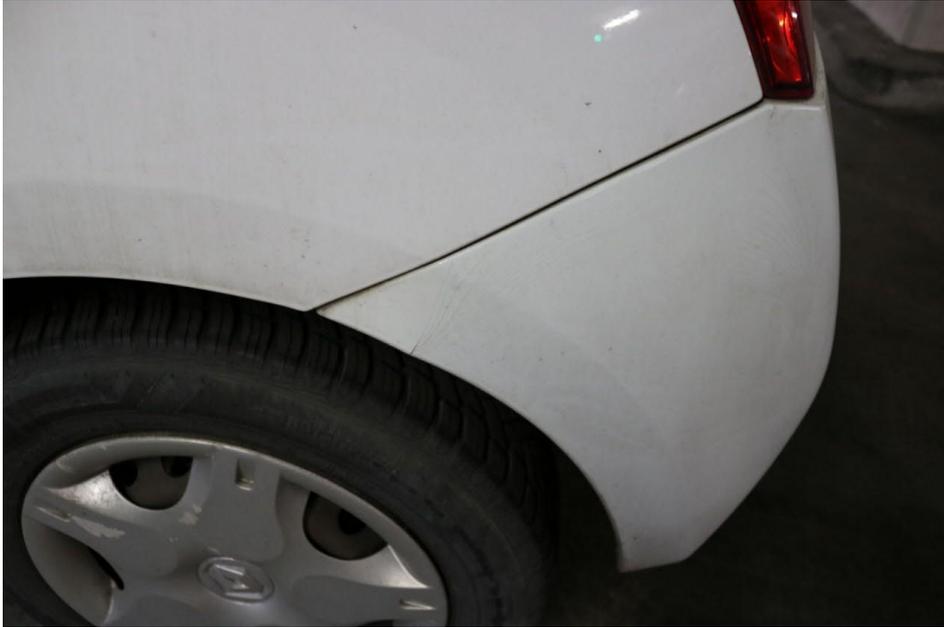
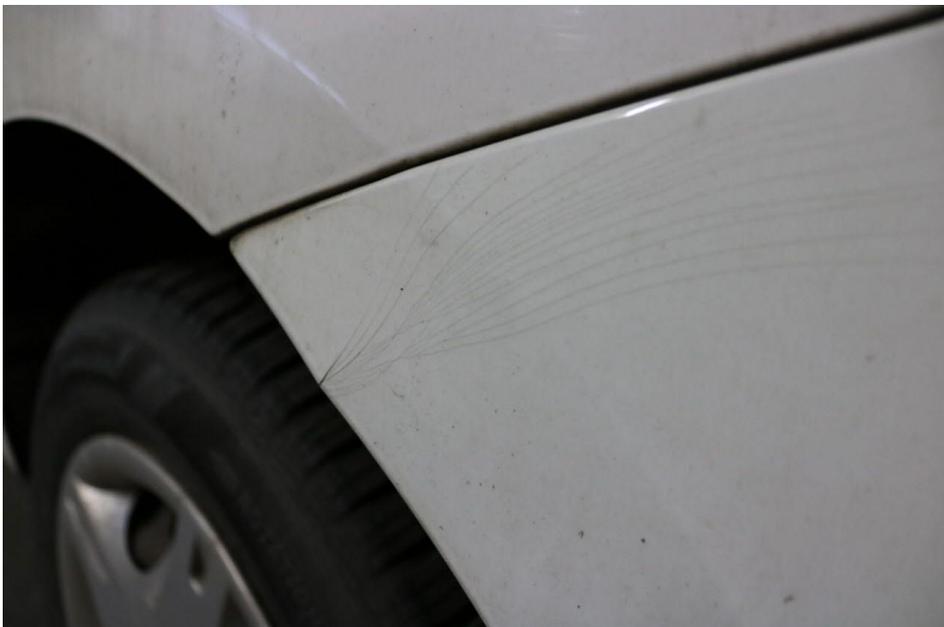
Bild 19 Detailansicht: Heckstoßfänger verformt

Bild 20 Detailansicht: Heckstoßfänger verformt

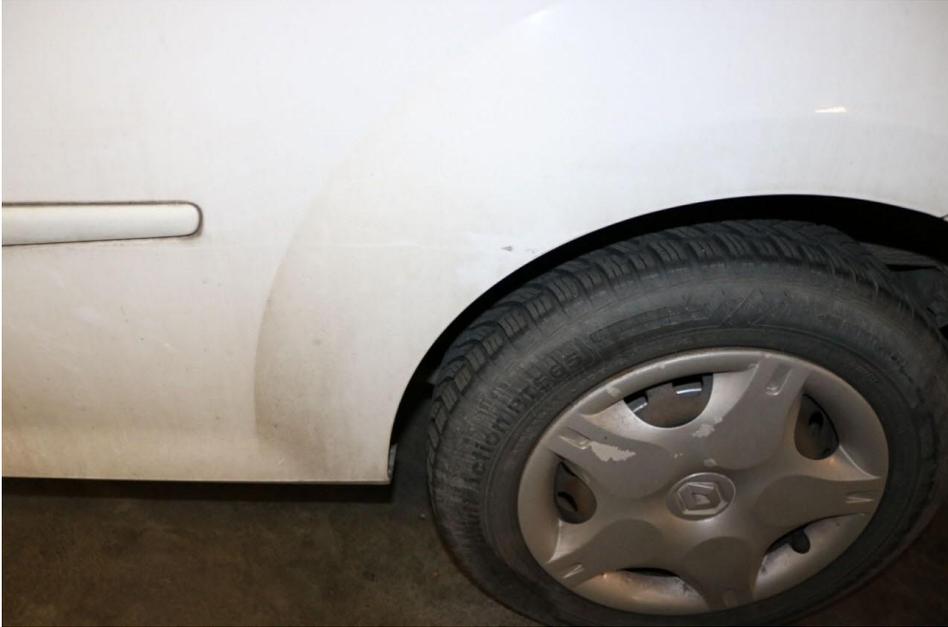
Bild 21 Lackschaden

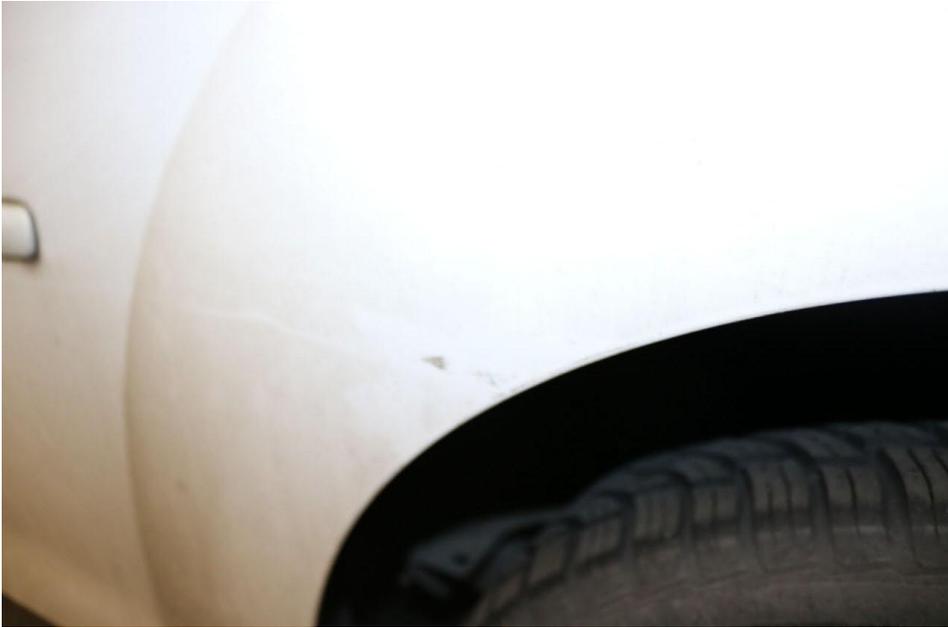
Bild 22 Lackschaden

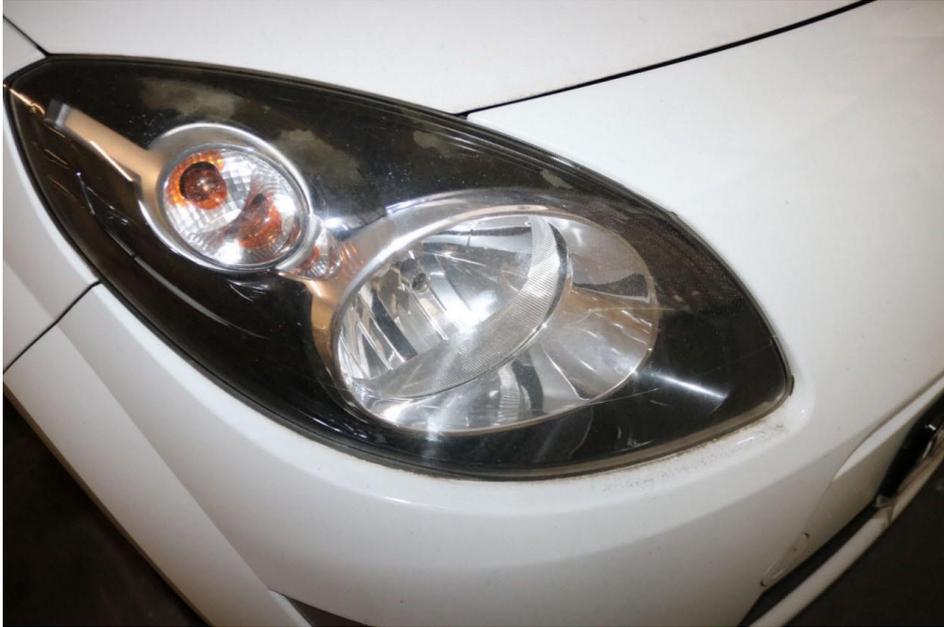
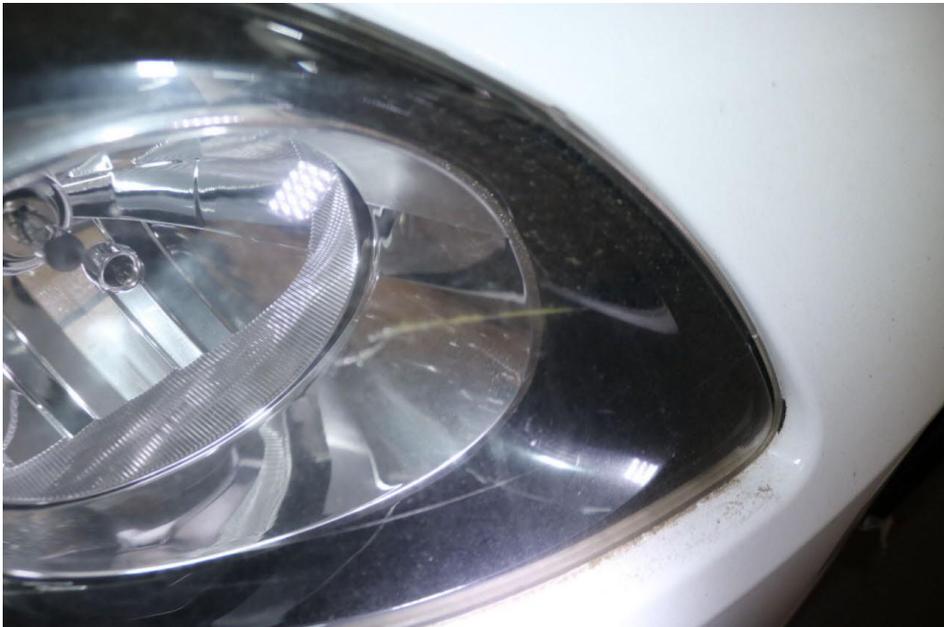
Bild 23 Detailansicht: Hauptscheinwerfer rechts gebrochen

Bild 24 Detailansicht: Hauptscheinwerfer rechts gebrochen

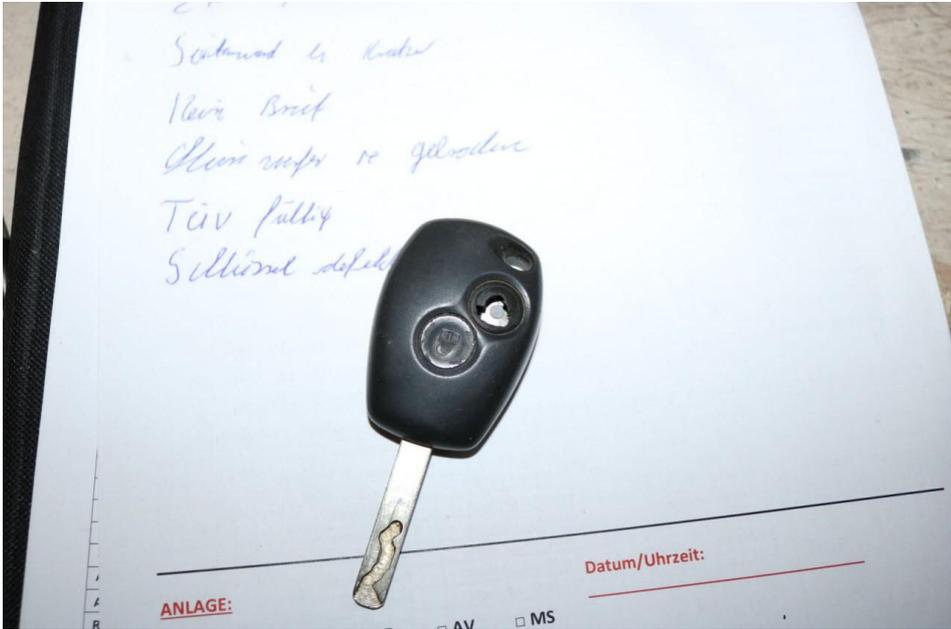
Bild 25 Detailansicht: Fahrzeugschlüssel beschädigt
