# Gebrauchtfahrzeug-Bewertung (nach DAT-System)

| Modell | Sprinter II Kofferaufbau, 310/311/313/314/316 CDI, | | |
| Vorgangsname | 60813018 | Farbe | graphitgrau metallic |

## PRÜFGUTACHTEN

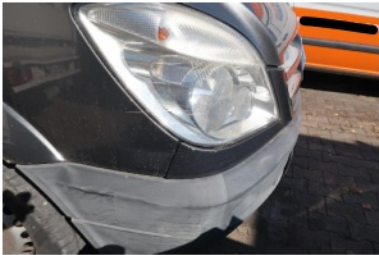
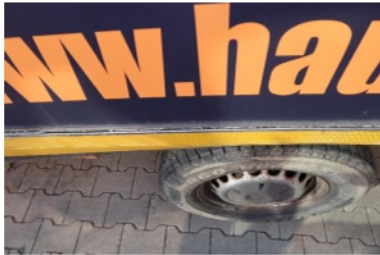
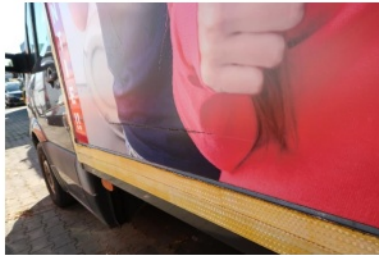
| Position | Rep.-Kosten | Beschreibung | |
|---|---|---|---|
| Kotflügel/Seitenteile | | Anfahrsschäden | |

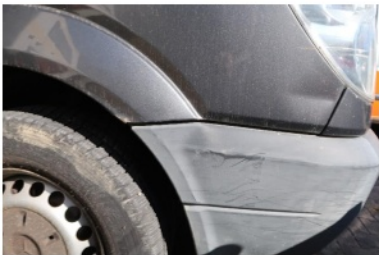
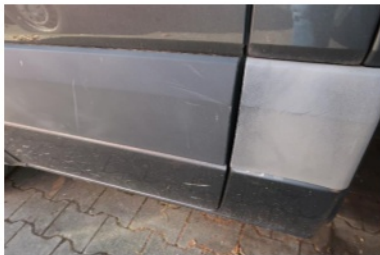
| Position | Rep.-Kosten | Beschreibung | |
|---|---|---|---|
| Stoßstangen / Zierleisten | | verkratzt, verformt | |

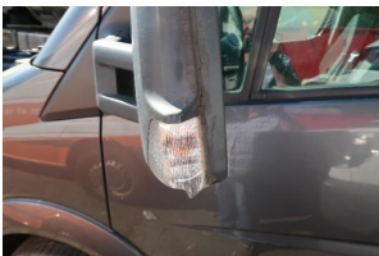
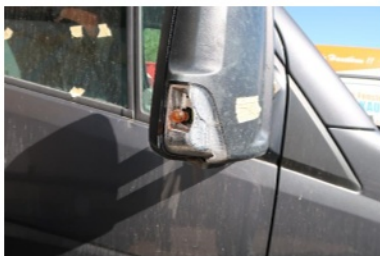
| Position | Rep.-Kosten | Beschreibung | |
|---|---|---|---|
| Spiegel/Zierleisten | | rechts gebrochen, links geklebt | |

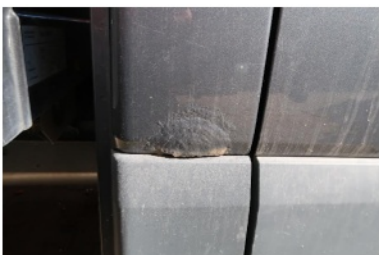
| Position | Rep.-Kosten | Beschreibung | |
|---|---|---|---|
| Lackierung | | Folierung, Rostschäden | |

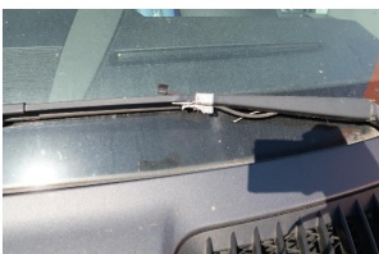
| Position | Rep.-Kosten | Beschreibung | |
|---|---|---|---|
| Scheibenwischer | | Düse schadhaft | |

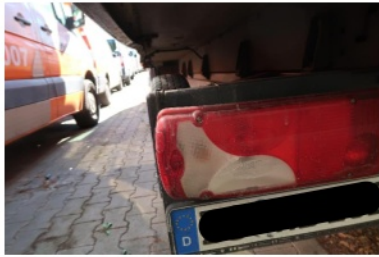
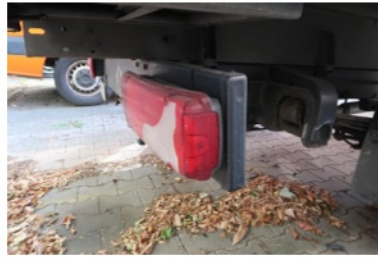
| Position | Rep.-Kosten | Beschreibung |
|---|---|---|
| Beleuchtung | | Heckleuchten gebrochen, Träger verschoben |

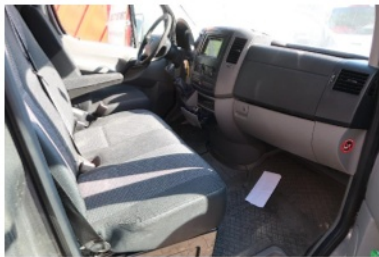
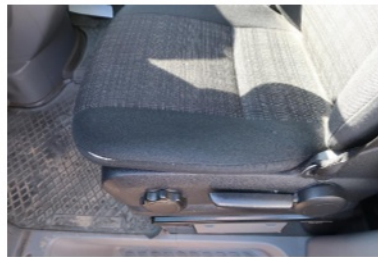
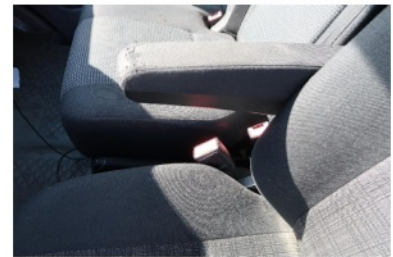
| Innenraum allgemein | beschädigt |

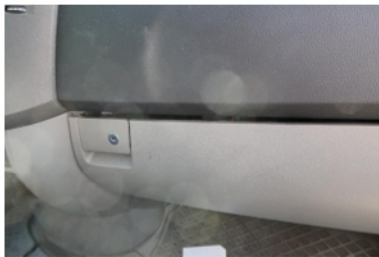
| Verkleidungen | Handschuhfach schadhaft |

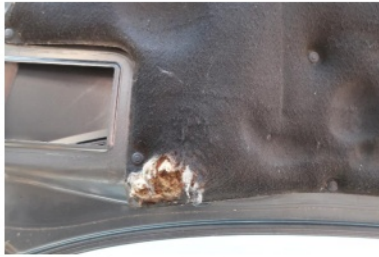
Motorraum/Kapselung

schadhaft

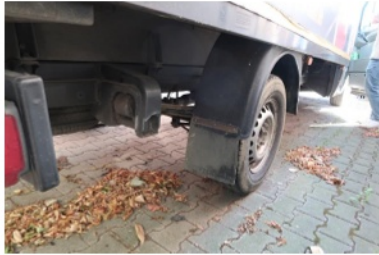
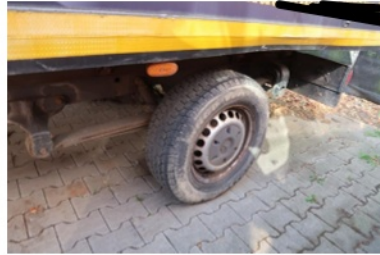
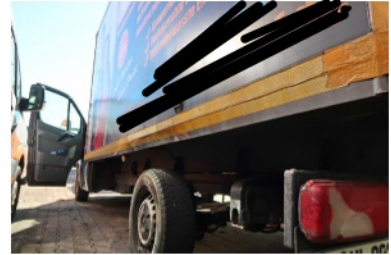
Hinterachse

Kotflügel hinten links fehlt, Kofferaufbau eingedrückt
