# Gebrauchtfahrzeug-Bewertung (nach DAT-System)

| Modell | Sprinter II Kasten, 309/311/313/315 CDI, | | |

## PRÜFGUTACHTEN

## PRÜFBERICHT

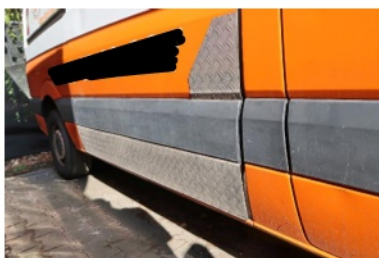
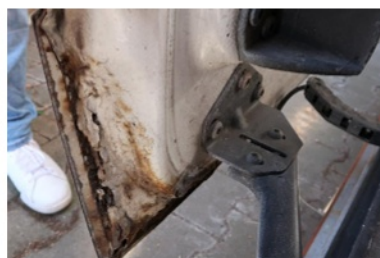
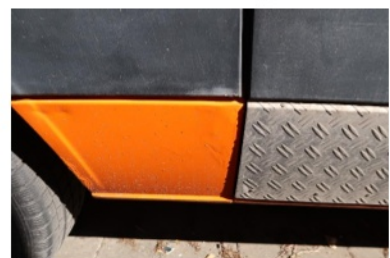
Schiebetür

Durchrostungen, eingedrückt, außen verblendet, Seitenteil unterhalb eingedellt

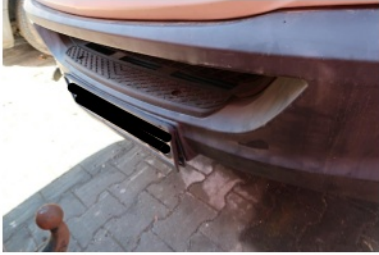
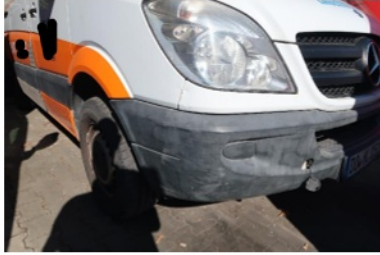
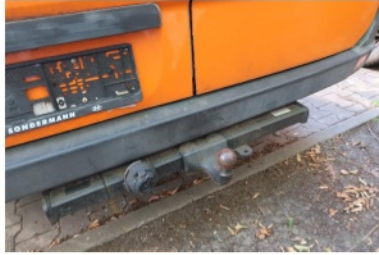
| Position | Rep.-Kosten | Beschreibung | |
|---|---|---|--|
| Stoßstangen | | vorne und hinten verschürft und eingekerbt.<br>Grill und Kotflügel eingedellt | |

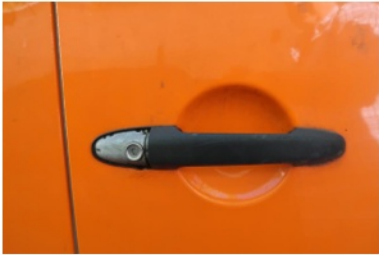
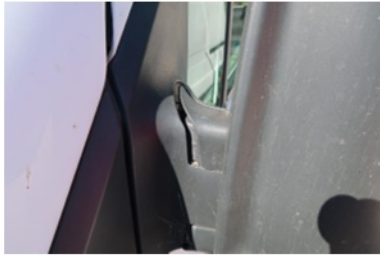
| Position | Rep.-Kosten | Beschreibung | |
|---|---|---|--|
| Spiegel/Zierleisten | | Fehlteil, Blende Außenspiegel gebrochen | |

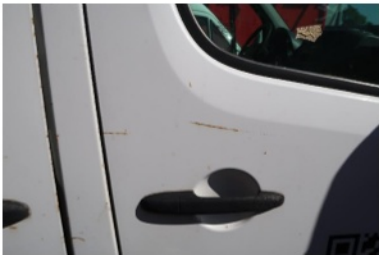
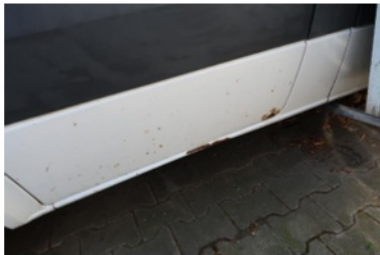
| Position | Rep.-Kosten | Beschreibung | |
|---|---|---|--|
| Lackierung | | Rost, Kleinschäden und Werbefolierung | |

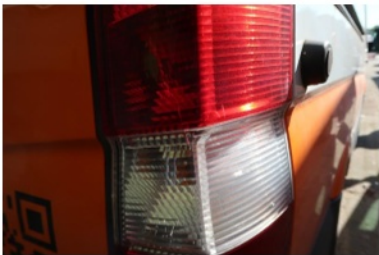
| Position | Rep.-Kosten | Beschreibung | |
|---|---|---|--|
| Beleuchtung | | Heckleuchte gebrochen | |

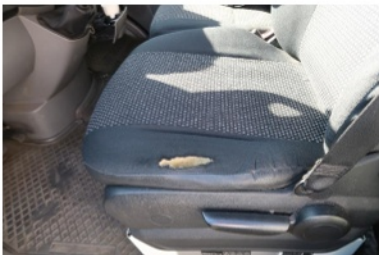
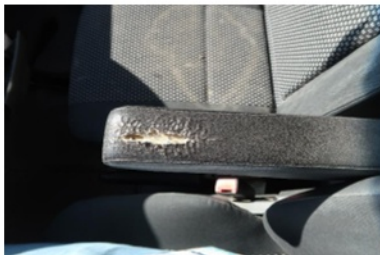
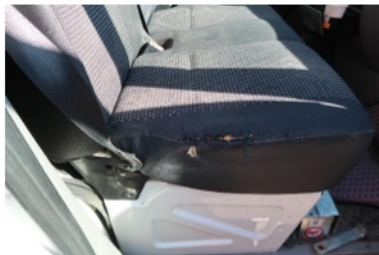
| Position | Rep.-Kosten | Beschreibung | |
|---|---|---|--|
| Sitze | | beschädigt | |

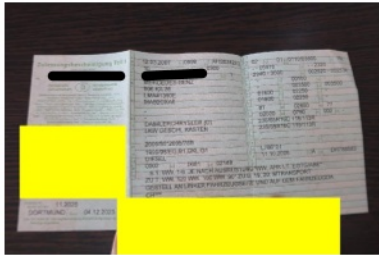
Fahrzeugpapiere

1 x Fahrzeugschlüssel und ZB Teil I vorhanden  
- ZB Teil II fehlt

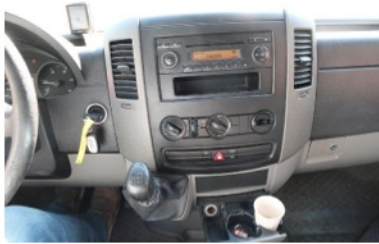
Armaturen/Signaleinr.

Schalter defekt

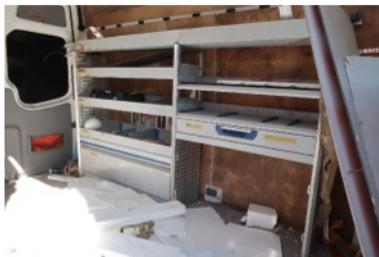
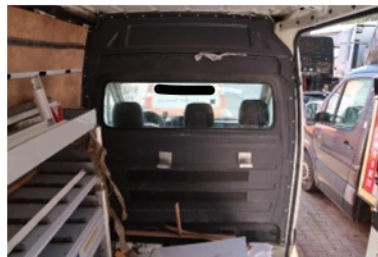
Koffer-/Laderaum/Aufbau

Regaleinbauten ohne Werkzeug, Trennwand

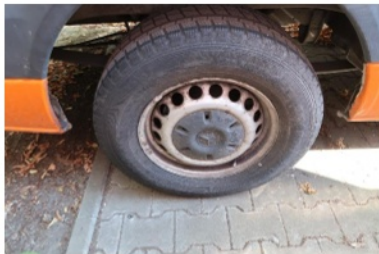
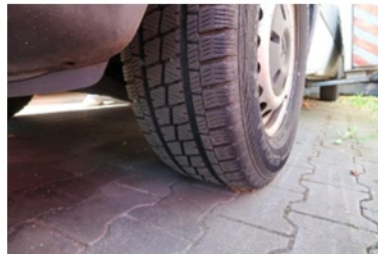
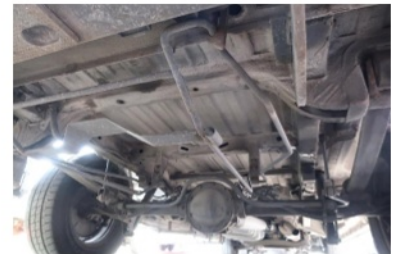
Bereifung

Reserverad fehlt

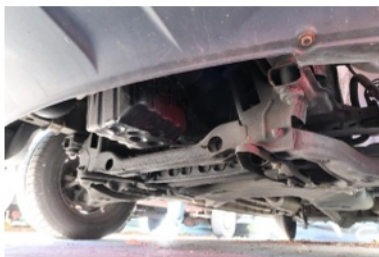
Motor

ölfeucht

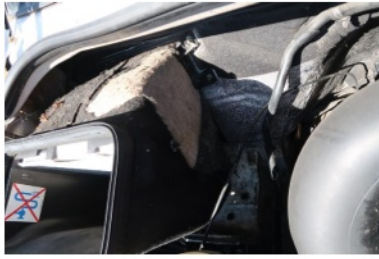
Motorraum/Kapselung

schadhaft
