## Gutachten

**Betreff** Fahrzeugwertermittlung  
**Auftrag durch** Einzelkunde Auto Partner  
**Besichtigungsdatum / Ort** 04.02.2026 / Tiefgarage  
44147 Dortmund  
**Fahrzeug-Identnummer** WDB2093541F [REDACTED]

| <b>Modell / Verkaufsbezeichnung</b> | CLK Coupe 280 7G-TRONIC Elegance |

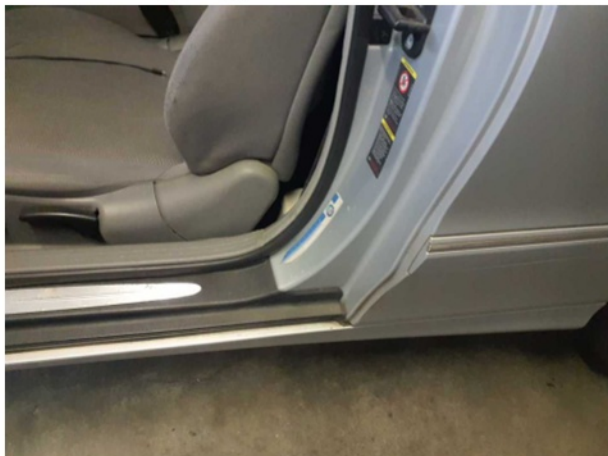
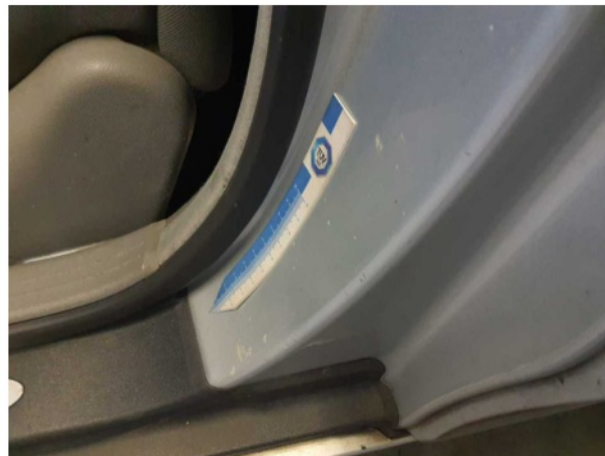
| Nr. | Bauteilgruppe | Beschreibung | Rep.Kosten | Minderwert |
|---|---|---|---|---|
| 2 | Schweller links | Einstieg - Delle / Lackschaden - Smart Repair | 120,00 € | 120,00 € |

**Beschädigung 2:** Schweller links: Einstieg - Delle / Lackschaden - Smart Repair

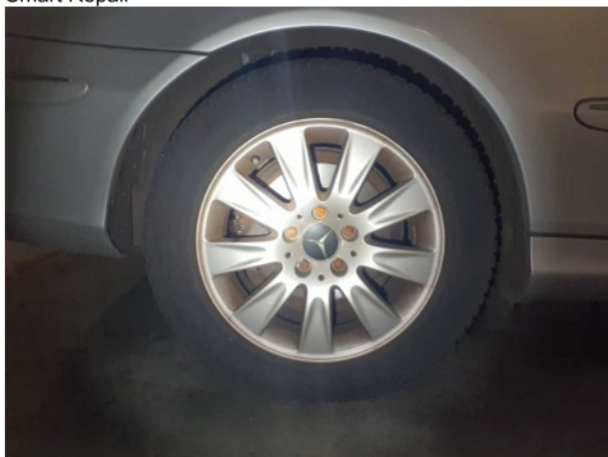
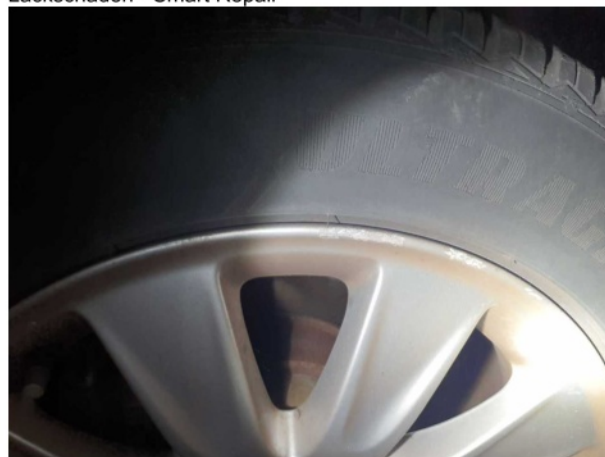
| Nr. | Bauteilgruppe | Beschreibung | Rep.Kosten | Minderwert |
|---|---|---|---|---|
| 3 | Rad/Reifen | Leichtmetallfelge hinten rechts - verkratzt / verschürft - Smart Repair | 120,00 € | 120,00 € |

**Beschädigung 3:** Rad/Reifen: Leichtmetallfelge hinten rechts - verkratzt / verschürft - Smart Repair

**Beschädigung 3:** Rad/Reifen: Leichtmetallfelge hinten rech... verkratzt / verschürft - Smart Repair

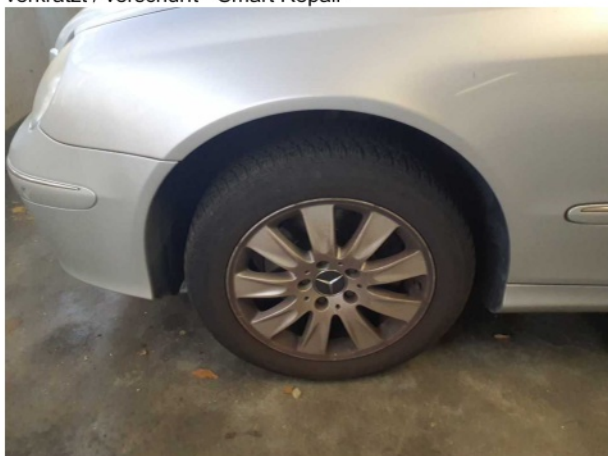
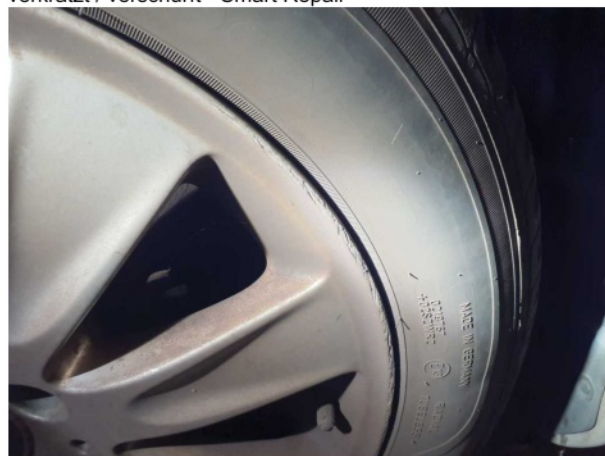
| Nr. | Bauteilgruppe | Beschreibung | Rep.Kosten | Minderwert |
|---|---|---|---|---|
| 4 | Rad/Reifen | Leichtmetallfelge vorn links - verkratzt / verschürft - Smart Repair | 120,00 € | 120,00 € |

**Beschädigung 4:** Rad/Reifen: Leichtmetallfelge vorn links - verkratzt / verschürft - Smart Repair

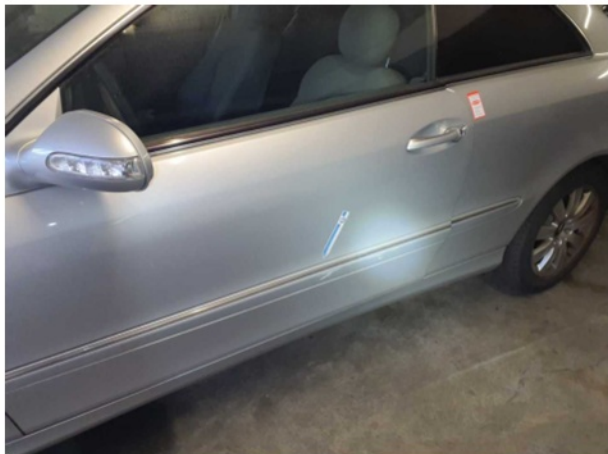
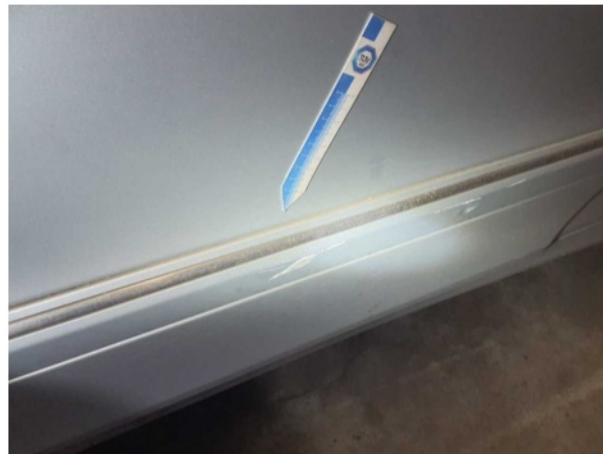
| Nr. | Bauteilgruppe | Beschreibung | Rep.Kosten | Minderwert |
|---|---|---|---|---|
| 5 | Tür vorn links | Zierleiste Mitte - verkratzt / verschürft - Smart Repair | 120,00 € | 120,00 € |

**Beschädigung 5:** Tür vorn links: Zierleiste Mitte - verkratzt / verschürft - Smart Repair

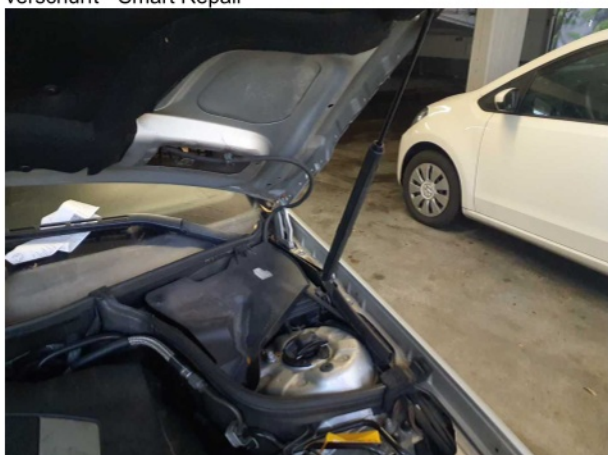
| Nr. | Bauteilgruppe | Beschreibung | Rep.Kosten | Minderwert |
|---|---|---|---|---|
| 7 | Motorhaube | Motorhaube (Dämpfer) - ohne Funktion - erneuern | 150,00 € | 150,00 € |

**Beschädigung 7:** Motorhaube: Motorhaube (Dämpfer) - ohne Funktion - erneuern

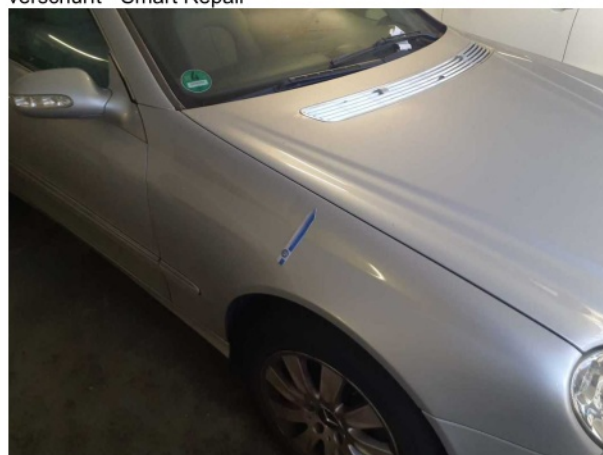
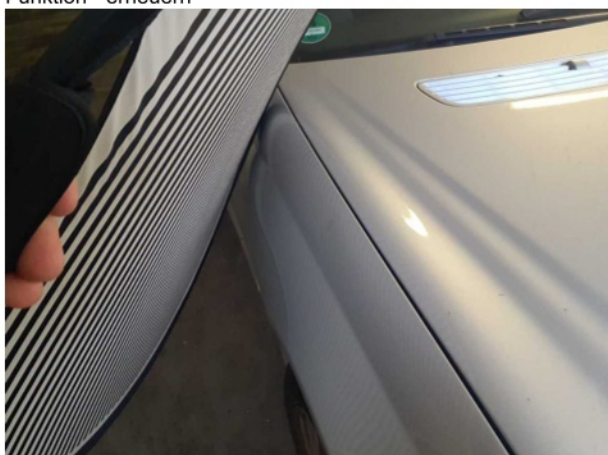
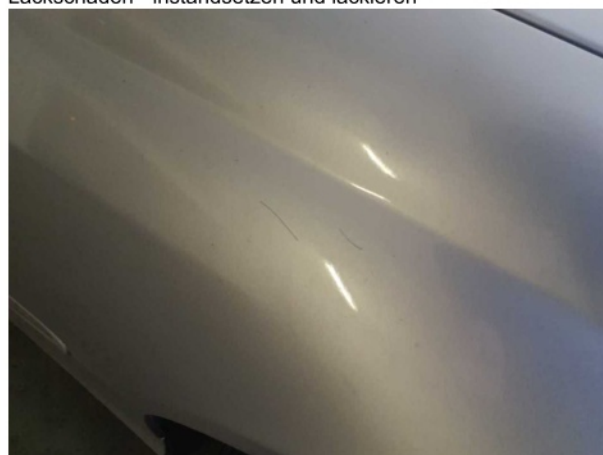
| Nr. | Bauteilgruppe | Beschreibung | Rep.Kosten | Minderwert |
|---|---|---|---|---|
| 9 | Kotflügel rechts | Kotflügel rechts - Delle / Lackschaden - instandsetzen und lackieren | 641,62 € | 641,62 € |

**Beschädigung 9:** Kotflügel rechts: Kotflügel rechts - Delle / Lackschaden - instandsetzen und lackieren

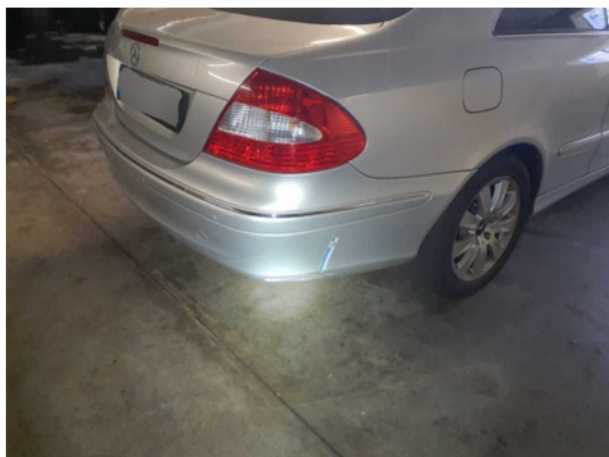
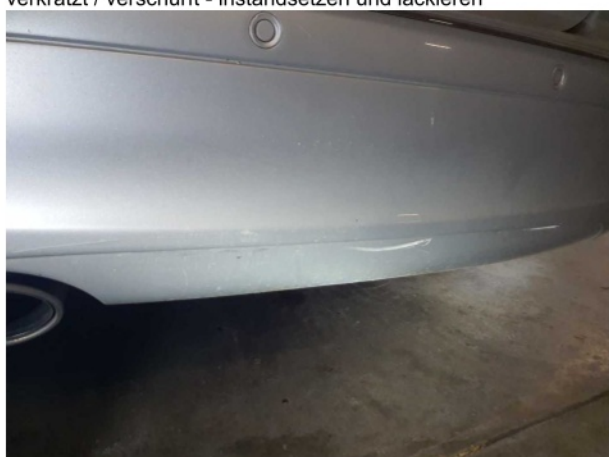
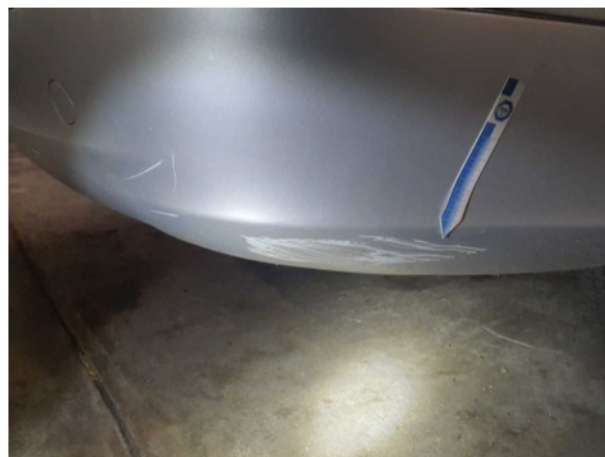
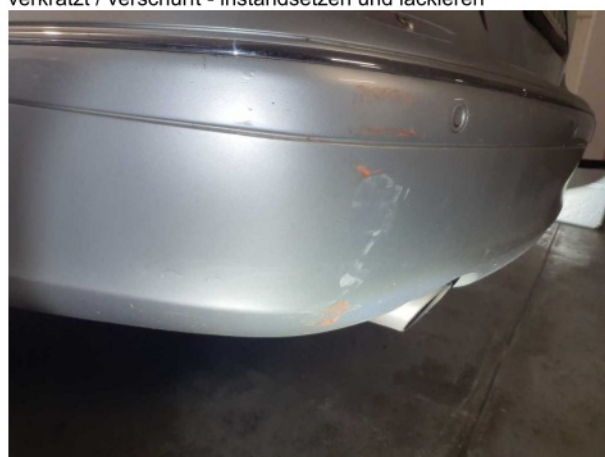
| Nr. | Bauteilgruppe | Beschreibung | Rep.Kosten | Minderwert |
|---|---|---|---|---|
| 10 | Stoßfänger hinten | Stoßfänger hinten - verkratzt / verschürft - instandsetzen und lackieren | 794,29 € | 794,29 € |

**Beschädigung 10:** Stossfänger hinten: Stossfänger hinten - verkratzt / verschürft - instandsetzen und lackieren

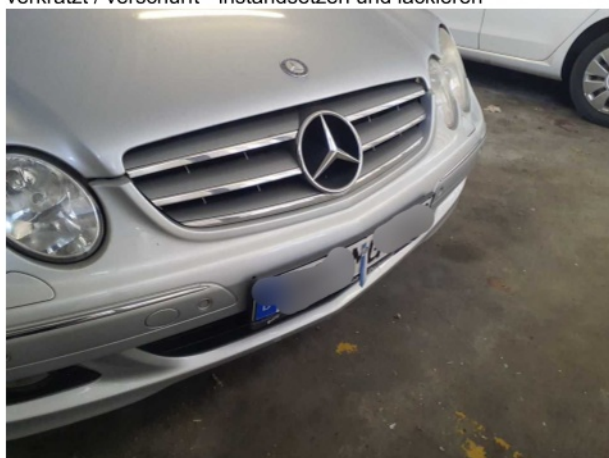
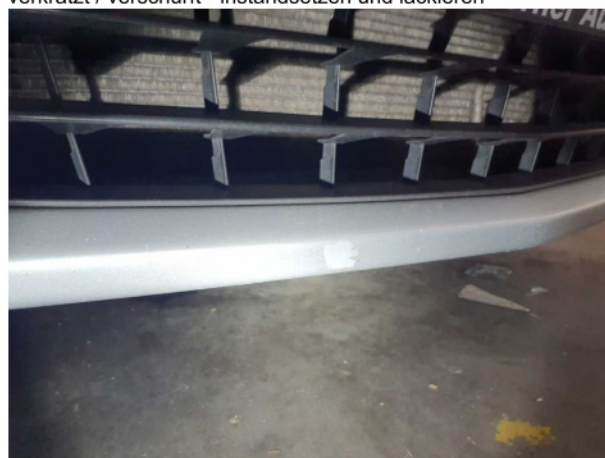
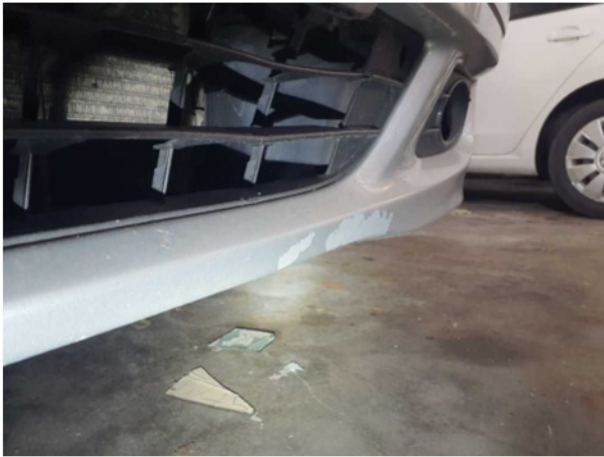
| Nr. | Bauteilgruppe | Beschreibung | Rep.Kosten | Minderwert |
|---|---|---|---|---|
| 11 | Stoßfänger vorn | Stoßfänger vorn (Lackabplatzer) -<br>Lackmangel - lackieren | 810,95 € | 810,95 € |

**Beschädigung 11:** Stossfänger vorn: Stossfänger vorn (Lackabplatzer) - Lackmangel - lackieren

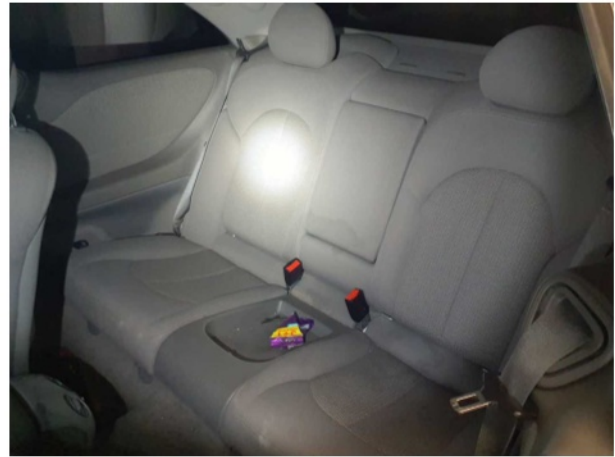
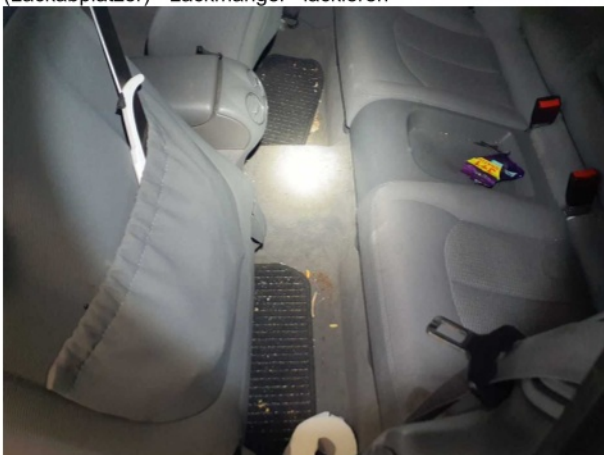
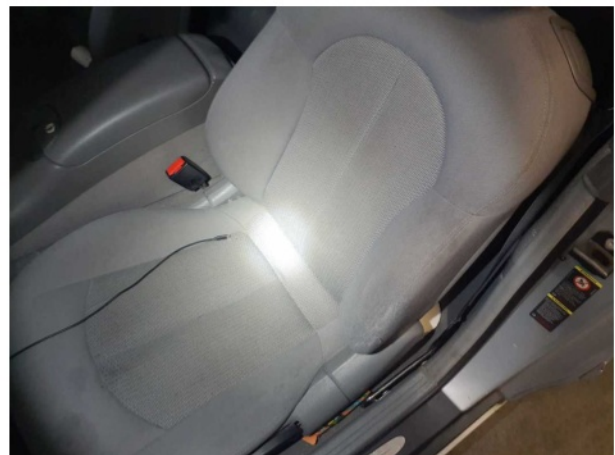
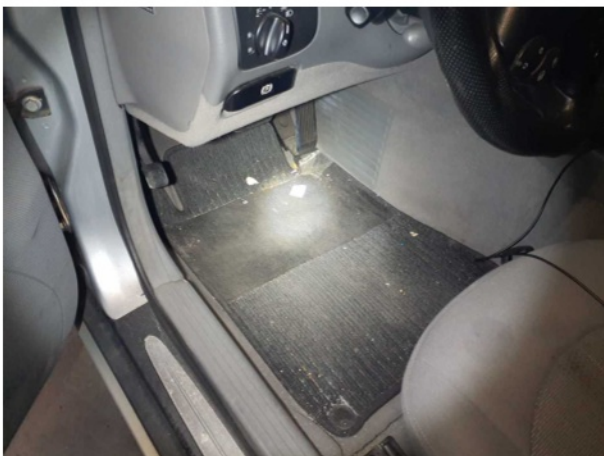
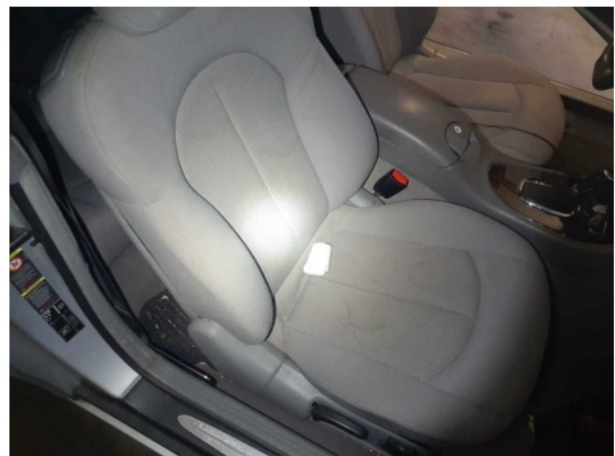
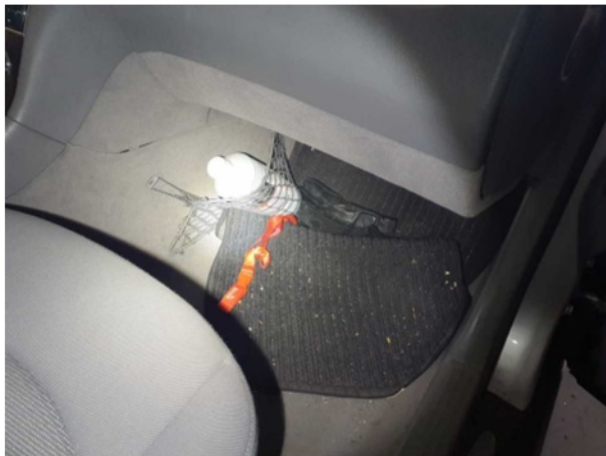
| Nr. | Bauteilgruppe | Beschreibung | Rep.Kosten | Minderwert |
|---|---|---|---|---|
| 1 | Interieur | Innenraum - verkratzt / verschürft | 0,00 € | 0,00 € |

**Gebrauchsspur 1:** Interieur: Innenraum - verkratzt / verschürft

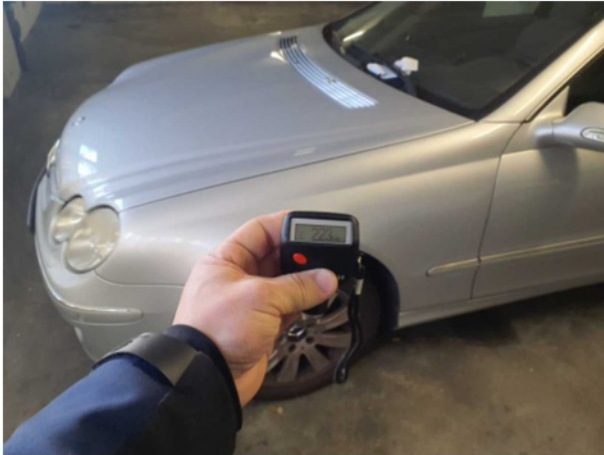
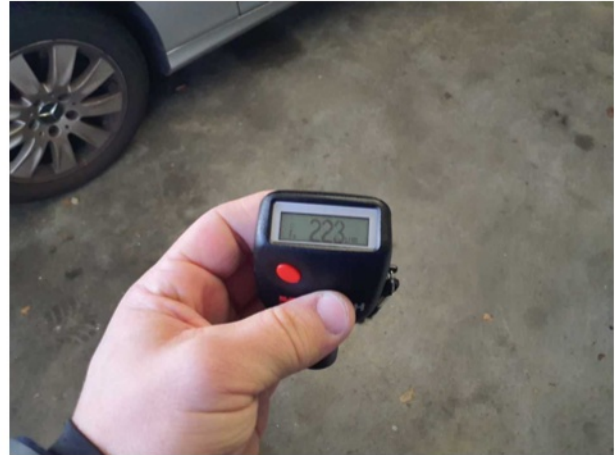
Nachlackierung 1: Kotflügel links

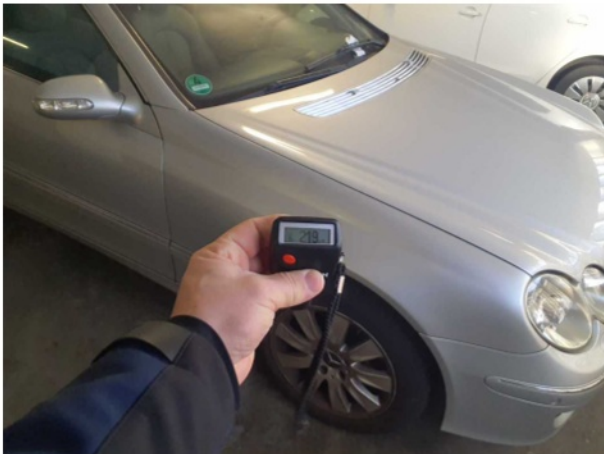
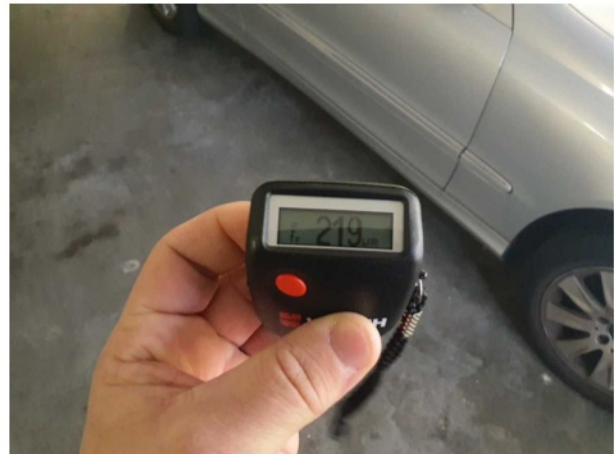
Nachlackierung 2: Kotflügel rechts

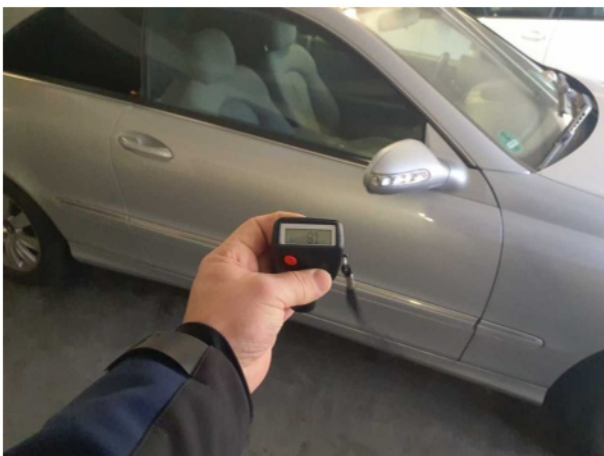
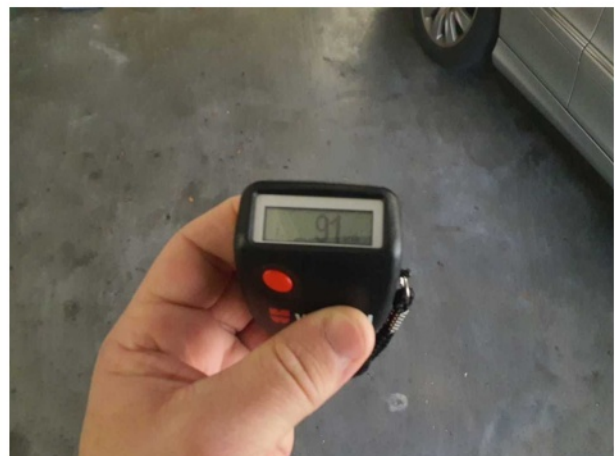
Nachlackierung 3: Tür vorne rechts
