Halter		Besichtigungszustand	bedingt: Licht/Nässe/Schmutz
Kennzeichen		Laufleistung (abgelesen)	75.784 km
Hersteller	Lamborghini	Restlauf bis Service	0 km
Typ/Modell	Huracán LP 610-4 Spyder	HU (Bericht lag nicht vor)	02/2026
Fahrgestellnummer	ZHWER1Z	Leistung / Hubraum	449 kW / 5.204 ccm
Erstzulassung	14.10.2016	Polster/Farbe	Leder / Schwarz-Gelb
Letzte Wartung	04/2023, 58.823 km	Lackierung	Grau
Kraftstoffart	Benzin	Getriebe	Automatik

Zustandsbericht

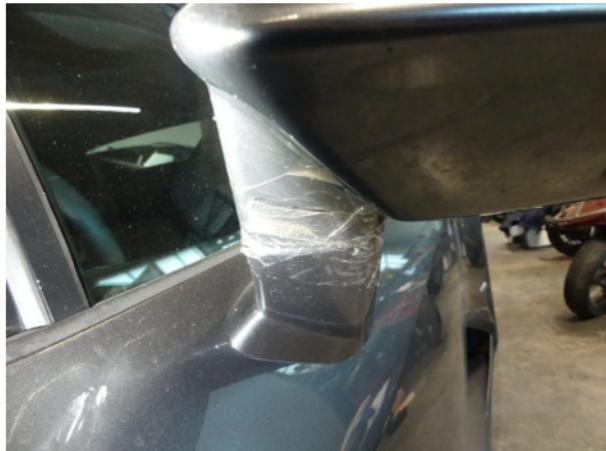
Beschädigung #1: Außenspiegel links: Außenspiegel - gebrochen / gerissen

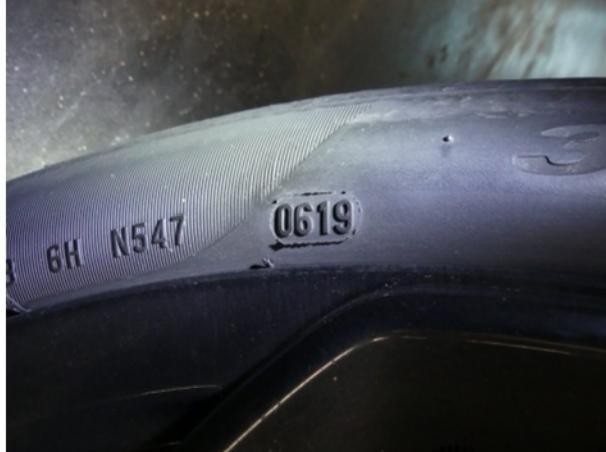
Beschädigung #3: Rad/Reifen: Reifen hinten (DOT 0619) - porös / rissig

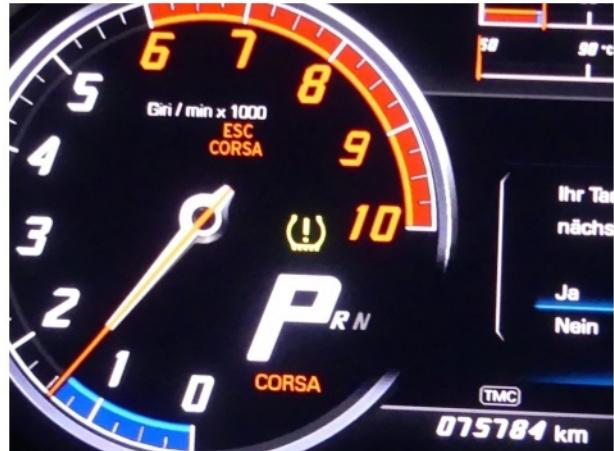
Beschädigung #2: Instrumententafel: Kontrolleuchte (Reifenluftdruck) - leuchtet

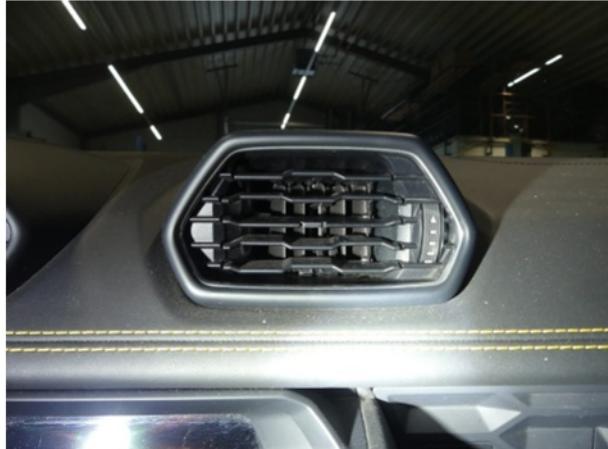
Beschädigung #5: Instrumententafel: Luftpumpe Mitte - beschädigt

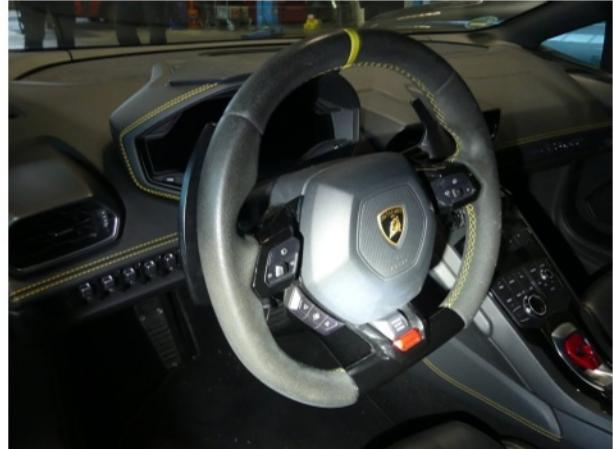
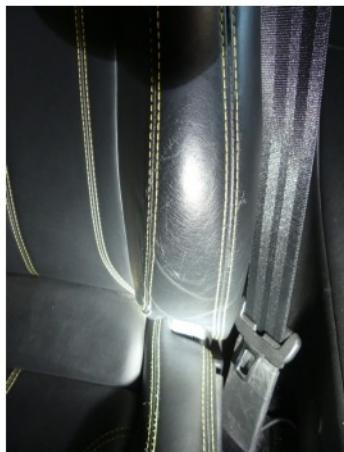
Beschädigung #6: Interieur: Innenraum - Abrieb

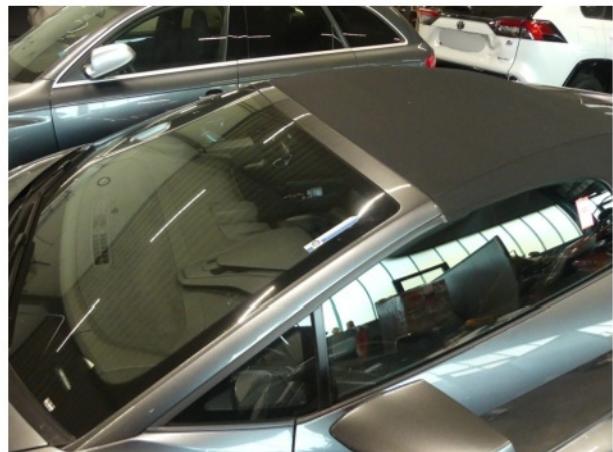
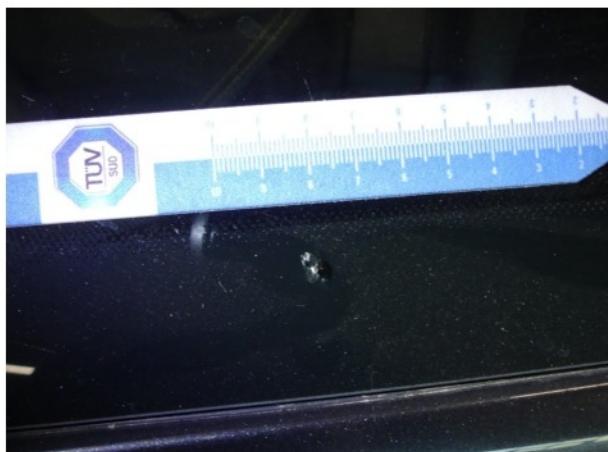
Beschädigung #7: Verglasung: Frontscheibe (Rissbildung) -
Steinschlag

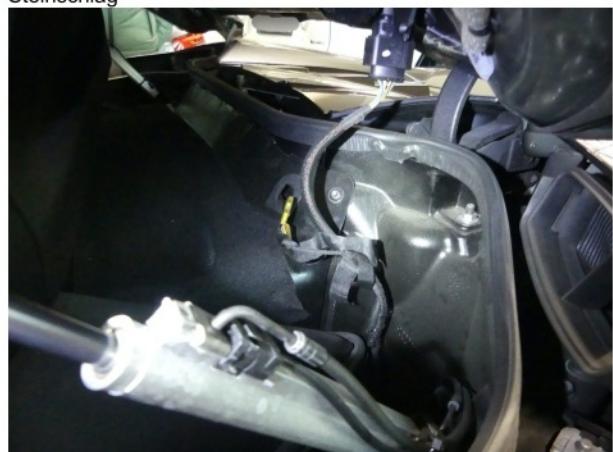
Beschädigung #8: Fahrzeughang: Verdeck (Kabelbaum) -
abweichend Auslieferungszustand

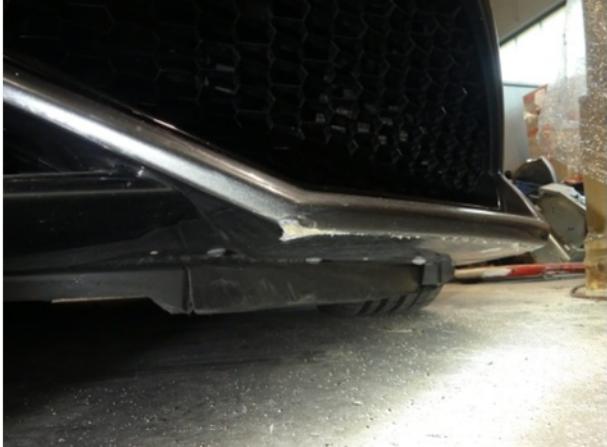
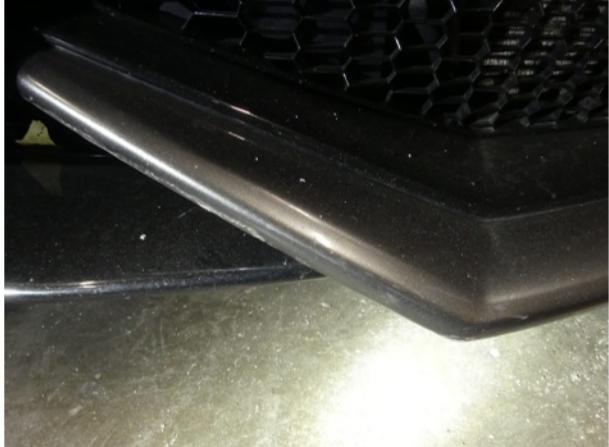
Beschädigung #9: Stoßfänger vorn: Spoiler - verkratzt / verschürft

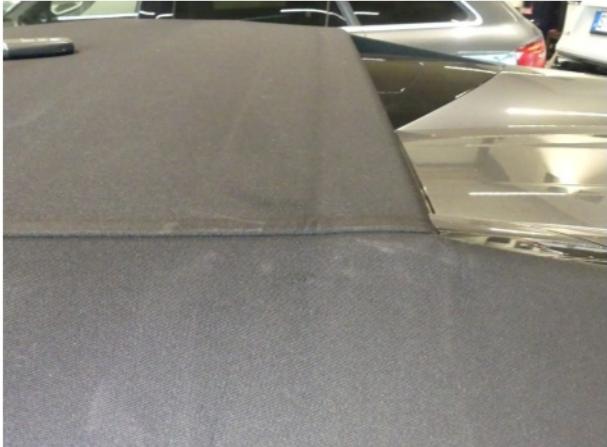
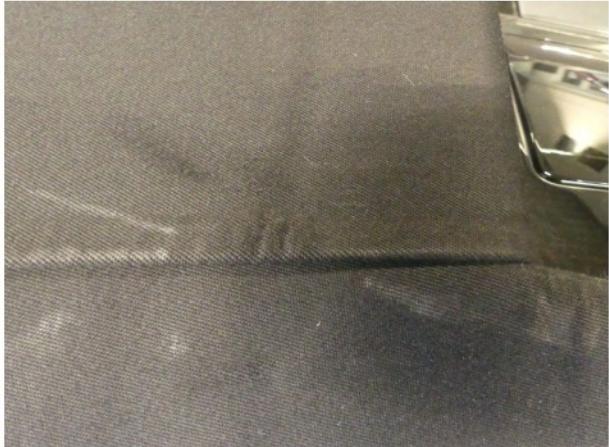
Beschädigung #10: Fahrzeugdach: Verdeck (Hochdruckreiniger Spuren) - beschädigt

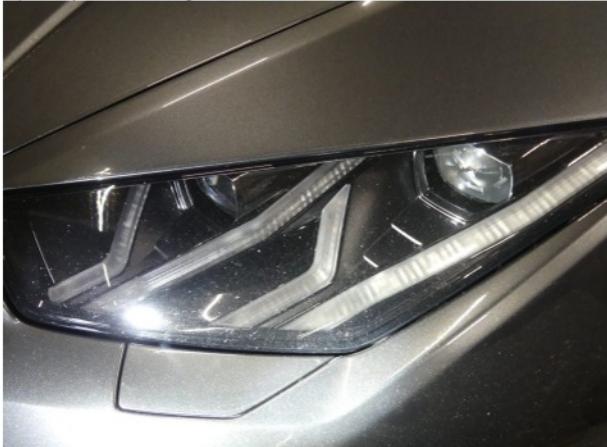
Beschädigung #11: Scheinwerfer: Scheinwerfer links - Steinschlag

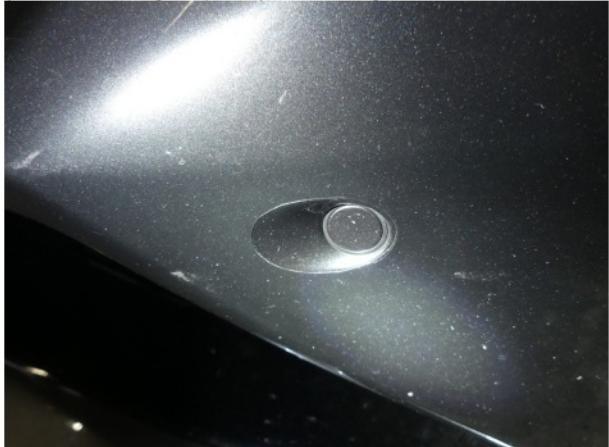
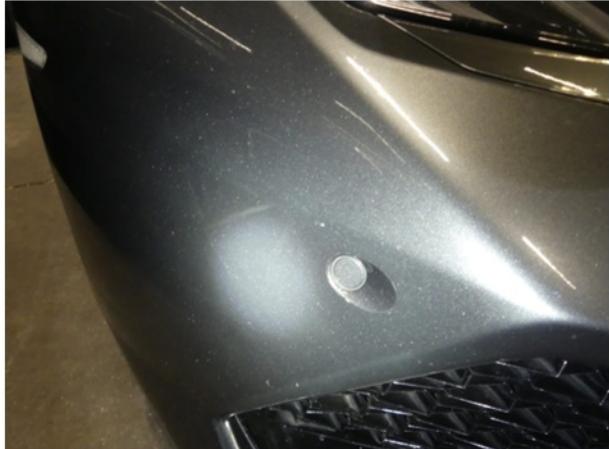
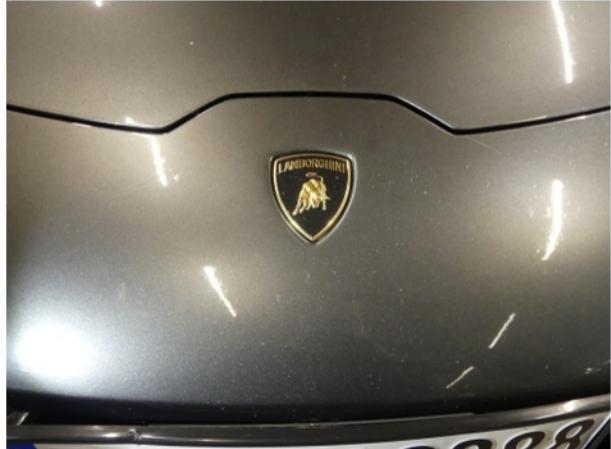
Beschädigung #12: Stoßfänger vorn: Stoßfänger vorn - Steinschlag

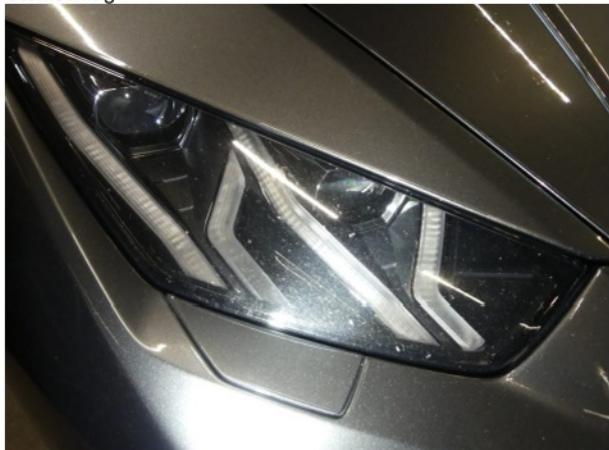
Beschädigung #13: Scheinwerfer: Scheinwerfer rechts - Steinschlag

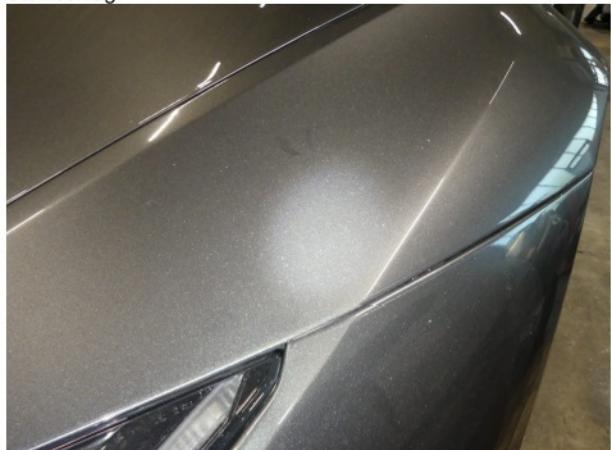
Beschädigung #15: Kotflügel links: Kotflügel links - Steinschlag

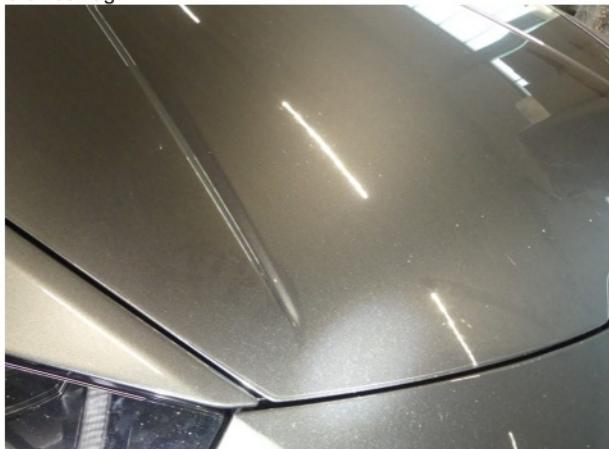
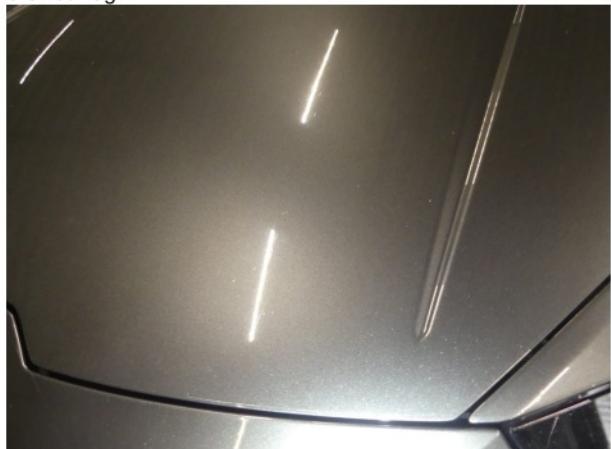
Beschädigung #16: Motorhaube: Motorhaube - Steinschlag

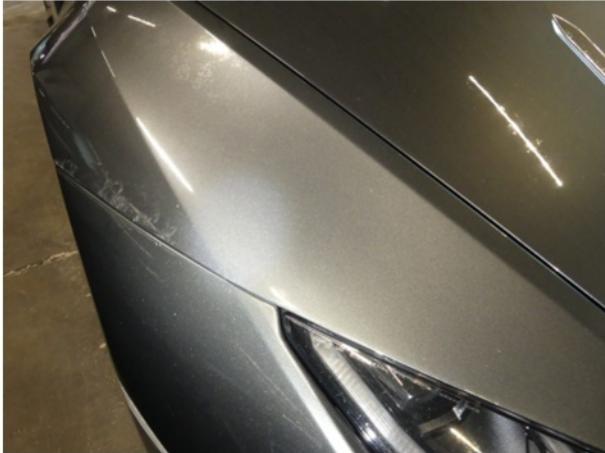
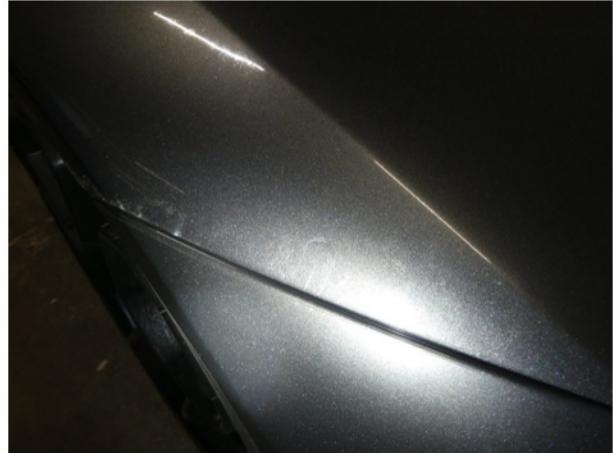
Beschädigung #17: Kotflügel rechts: Kotflügel rechts - Steinschlag

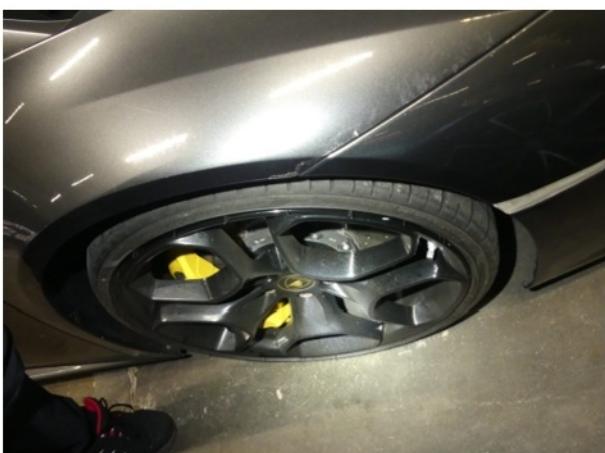
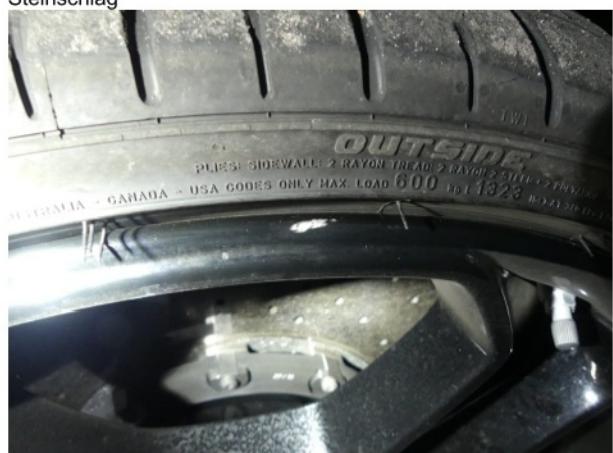
Beschädigung #18: Rad/Reifen: Leichtmetallfelge vorn rechts - Kratzer

Beschädigung #18: Rad/Reifen: Leichtmetallfelge vorn rechts... Kratzer

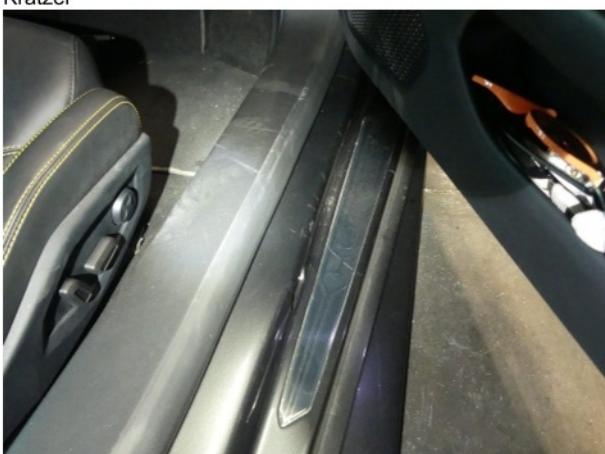
Beschädigung #19: Schweller rechts: Einstieg - Kratzer

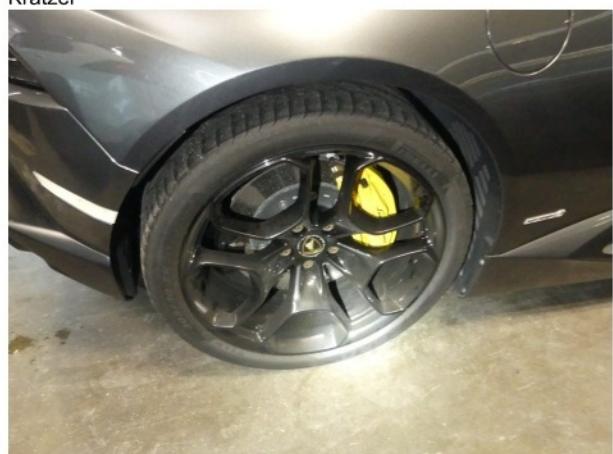
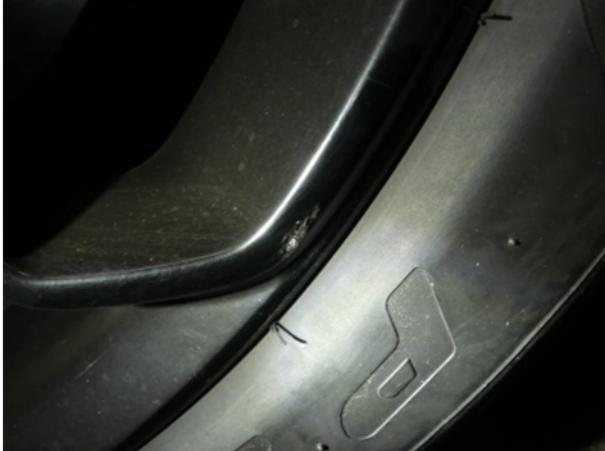
Beschädigung #20: Rad/Reifen: Leichtmetallfelge hinten rechts - Kratzer

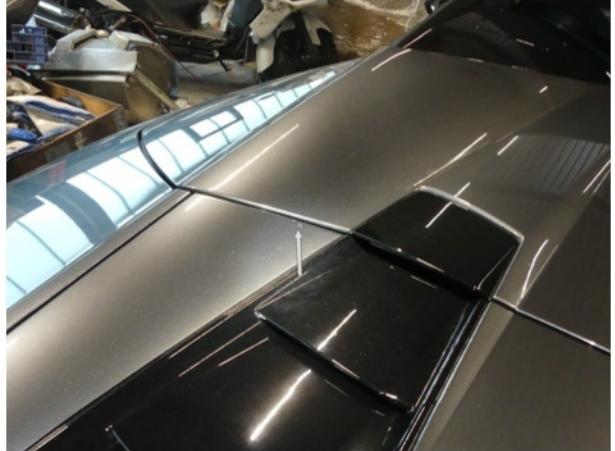
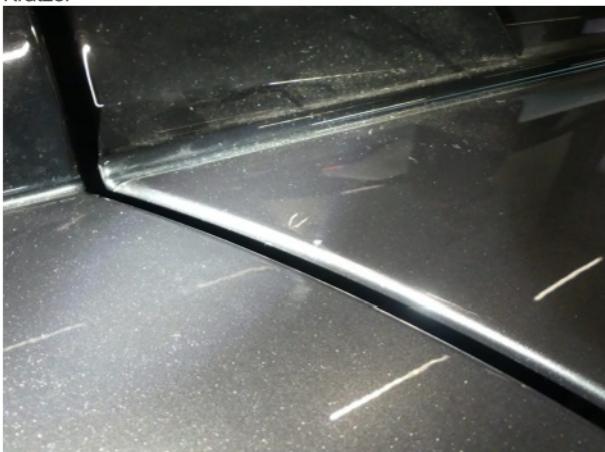
Beschädigung #21: Heckklappe/-tür: Heckklappe - Kratzer

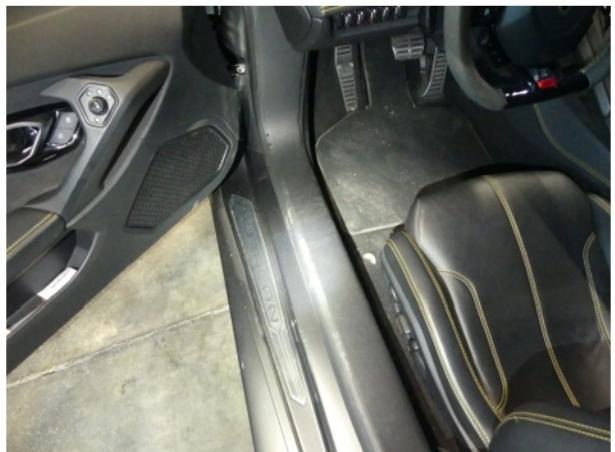
Beschädigung #22: Schweller links: Einstieg - Kratzer

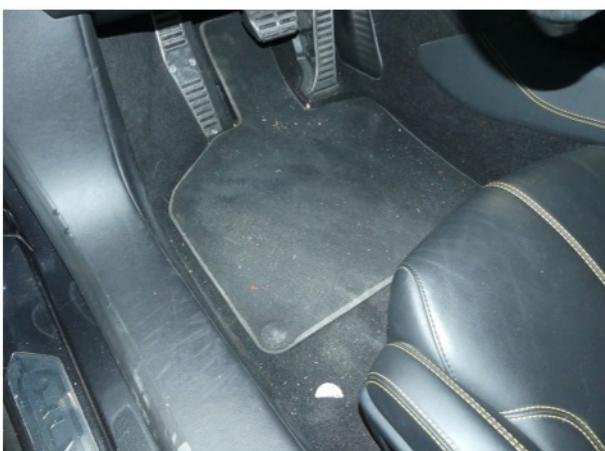
Beschädigung #23: Verkleidungen/Abdeckungen: Bodenbelag vorn links - Geräusch

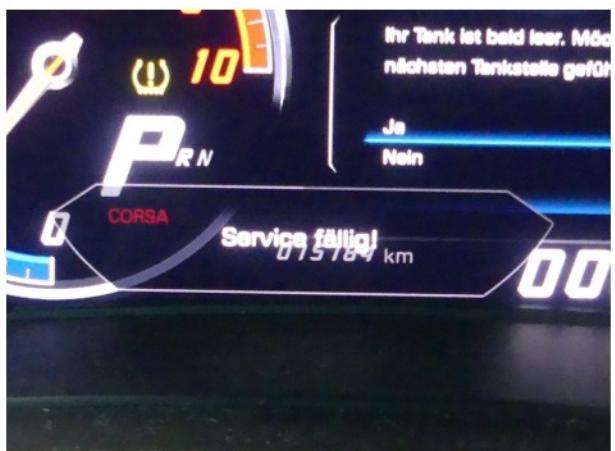
Beschädigung #24: Sonstiges: Inspektion/Wartung (Historie unplausibel) - fällig

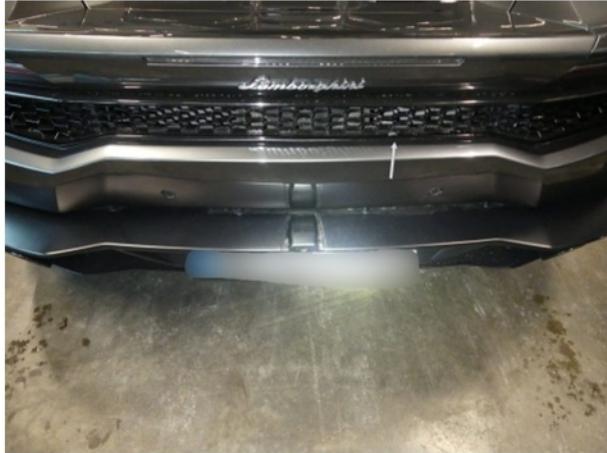
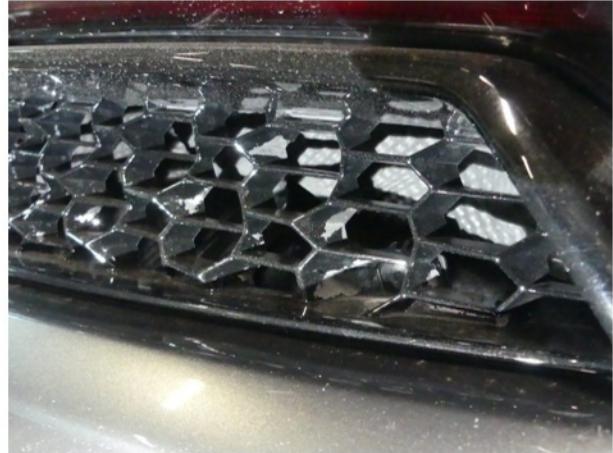
Beschädigung #25: Stossfänger hinten: Abdeckung Stossfänger hinten (Luftteinlassgitter - Lackabplatzter) - Lackmangel

Beschädigung #25: Stossfänger hinten: Abdeckung Stossfänger hinten (Luftteinlassgitter - Lackabplatzter) -

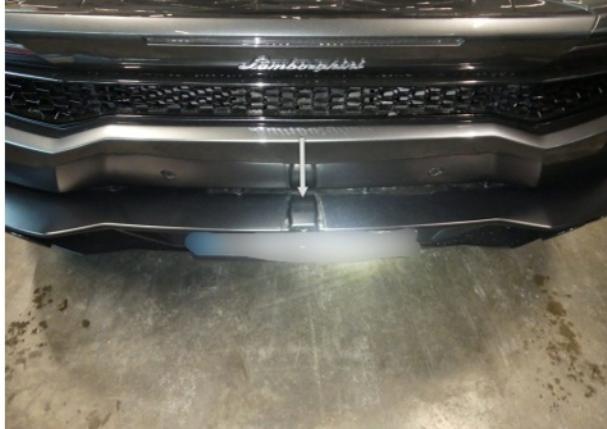
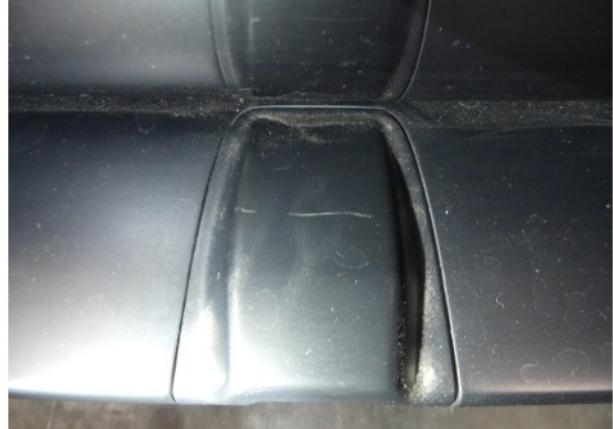
Beschädigung #26: Stossfänger hinten: Stossfänger hinten - Kratzer
