## Gutachten

| <b>Betreff</b> | Fahrzeugwertermittlung |

| <b>Hersteller</b> | Ferrari |
| <b>Modell / Verkaufsbezeichnung</b> | California T |

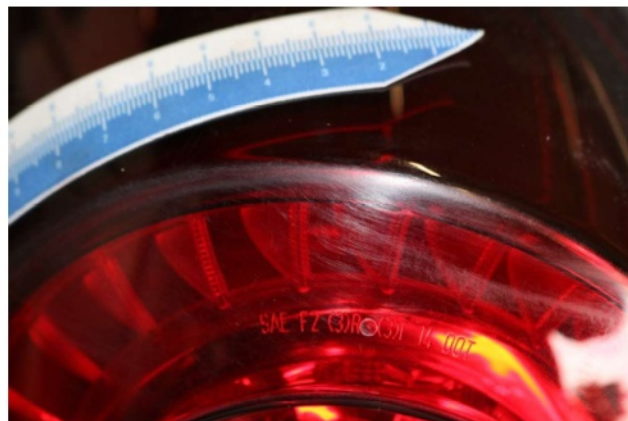
| Nr. | Bauteilgruppe | Beschreibung | Rep.Kosten | Minderwert |
|---|---|---|---|---|
| 5 | Heckleuchte | Lampenträger links - Kratzer - erneuern | 1.000,00 € | 1.000,00 € |

**Beschädigung 5:** Heckleuchte: Lampenträger links - Kratzer - erneuern

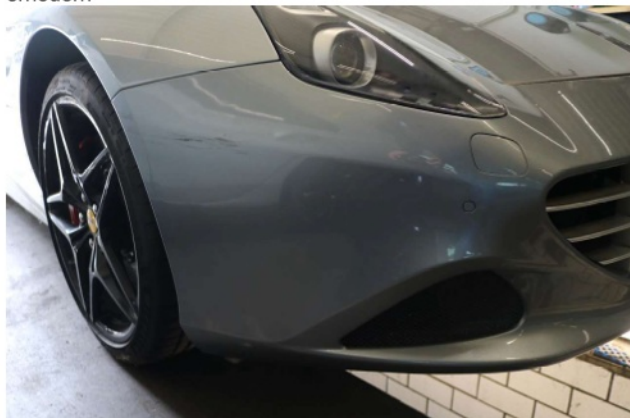
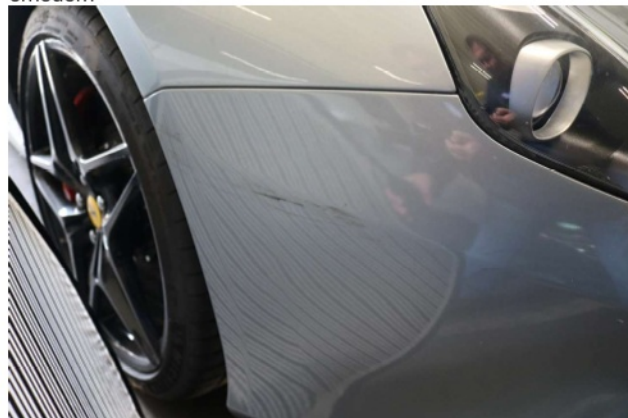
| Nr. | Bauteilgruppe | Beschreibung | Rep.Kosten | Minderwert |
|---|---|---|---|---|
| 6 | Stossfänger vorn | Stossfänger vorn - verkratzt / verschürft -<br>lackieren | 1.500,00 € | 1.500,00 € |

**Beschädigung 6:** Stossfänger vorn: Stossfänger vorn - verkratzt / verschürft - lackieren

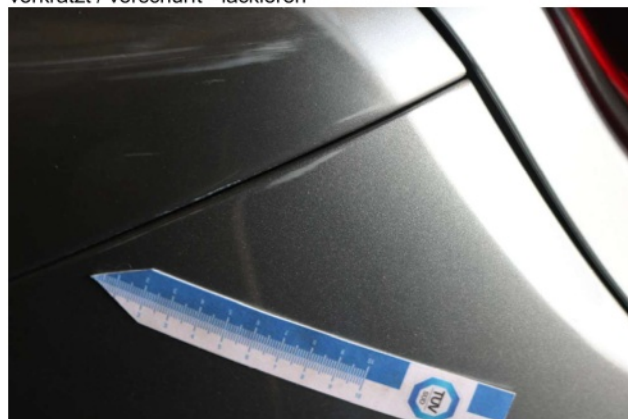
| Nr. | Bauteilgruppe | Beschreibung | Rep.Kosten | Minderwert |
|---|---|---|---|---|
| 7 | Stossfänger hinten | Stossfänger hinten - Kratzer - lackieren | 1.500,00 € | 1.500,00 € |

**Beschädigung 7:** Stossfänger hinten: Stossfänger hinten - Kratzer - lackieren

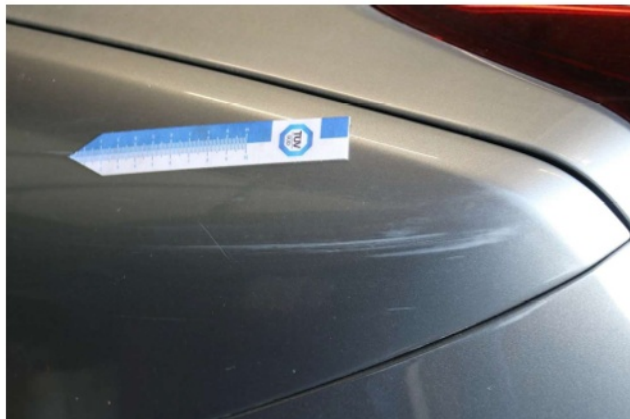
| Nr. | Bauteilgruppe | Beschreibung | Rep.Kosten | Minderwert |
|---|---|---|---|---|
| 10 | Seitenwand links | Seitenwand - Kratzer - lackieren | 2.000,00 € | 2.000,00 € |

**Beschädigung 10:** Seitenwand links: Seitenwand - Kratzer - lackieren
