## Gutachten

**Betreff** Fahrzeugwertermittlung

| <b>Hersteller</b> | Audi |
| <b>Modell / Verkaufsbezeichnung</b> | A4 Avant B7 |

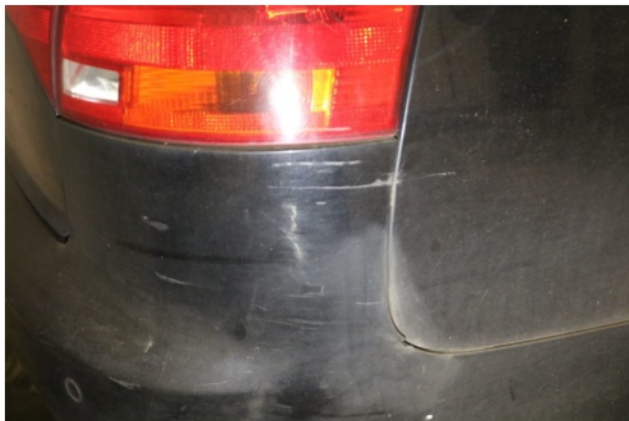
| Nr. | Bauteilgruppe | Beschreibung | Rep.Kosten | Minderwert |
|---|---|---|---|---|
| 1 | Stossfänger hinten | Stossfänger hinten - verkratzt / verschürft - Smart Repair | 0,00 € | 0,00 € |

**Beschädigung 1:** Stossfänger hinten: Stossfänger hinten - verkratzt / verschürft - Smart Repair

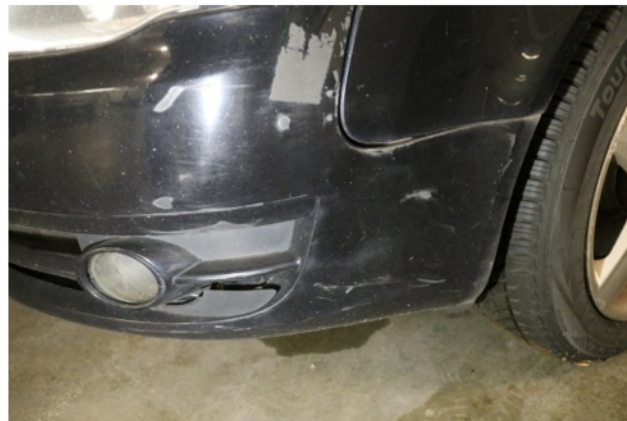
| Nr. | Bauteilgruppe | Beschreibung | Rep.Kosten | Minderwert |
|---|---|---|---|---|
| 2 | Stossfänger vorn | Stossfänger vorn - verkratzt / verschürft - Smart Repair | 0,00 € | 0,00 € |

**Beschädigung 2:** Stossfänger vorn: Stossfänger vorn - verkratzt / verschürft - Smart Repair

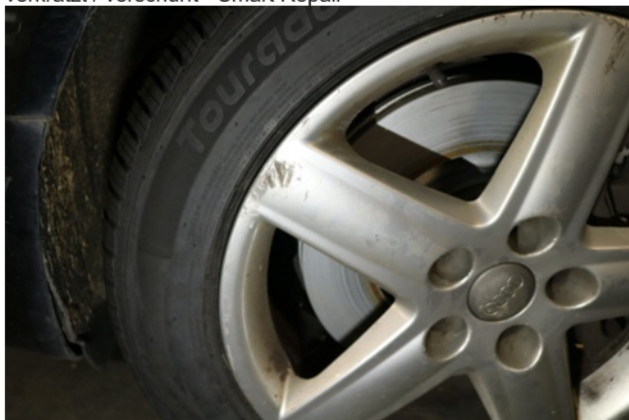
| Nr. | Bauteilgruppe | Beschreibung | Rep.Kosten | Minderwert |
|---|---|---|---|---|
| 3 | Rad/Reifen | Leichtmetallfelge vorn links - verkratzt / verschürft | 0,00 € | 0,00 € |

**Beschädigung 3:** Rad/Reifen: Leichtmetallfelge vorn links - verkratzt / verschürft

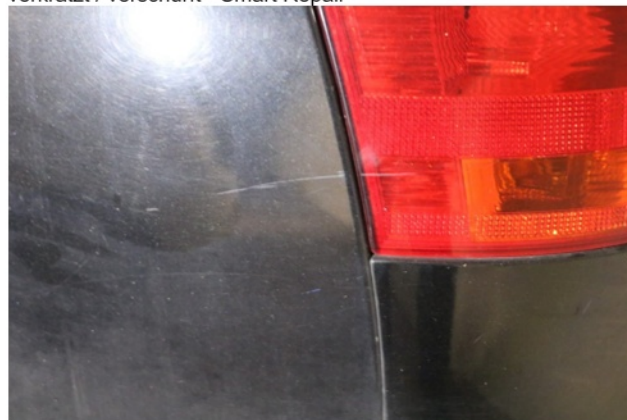
| Nr. | Bauteilgruppe | Beschreibung | Rep.Kosten | Minderwert |
|---|---|---|---|---|
| 4 | Seitenwand links | Seitenwand - Kratzer - Smart Repair | 0,00 € | 0,00 € |

**Beschädigung 4:** Seitenwand links: Seitenwand - Kratzer - Smart Repair

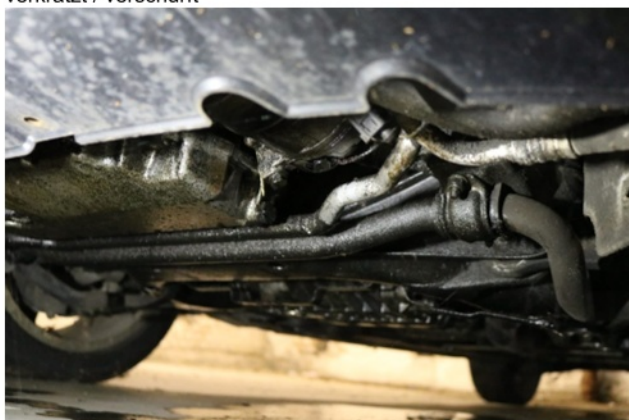
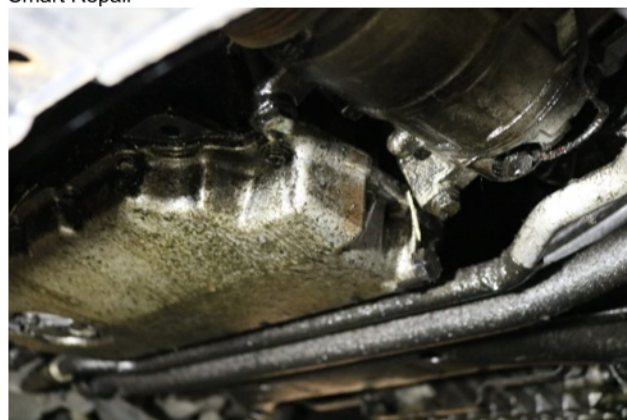
| Nr. | Bauteilgruppe | Beschreibung | Rep.Kosten | Minderwert |
|---|---|---|---|---|
| 5 | Motor | Motor - undicht - Diagnose durchführen | 0,00 € | 0,00 € |

- Die Durchführung einer Probefahrt mit dem beschriebenen Fahrzeug war unter den gegebenen Umständen nicht möglich.
- Ein Probelauf des Motors war nicht möglich.  
Bemerkung: Motor ist möglicherweise zerlegt

**Beschädigung 5:** Motor: Motor - undicht - Diagnose durchführen
