# Gebrauchtfahrzeug-Bewertung (nach DAT-System)

| Modell | Vito Kasten, 113 CDI lang, | Farbe | ARKTIKWEISS |

## PRÜFGUTACHTEN

60813016

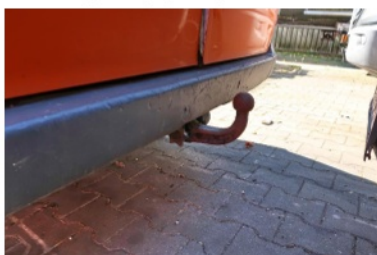
Stoßstangen /  
Anhängerkupplung

Stoßfänger hinten stark eingekerbt

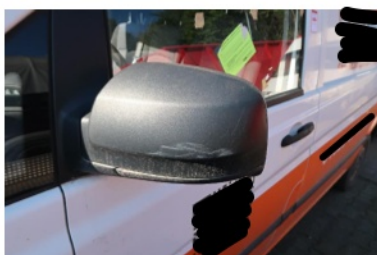
Spiegel/Zierleisten

verkratzt

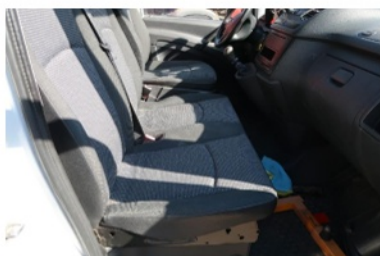
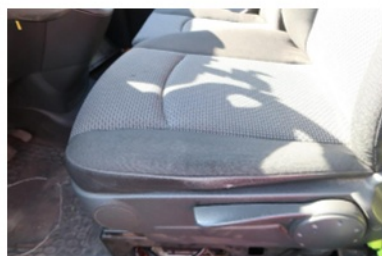
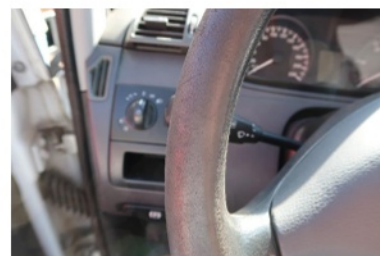
#### Sitze / Lenkrad

beschädigt

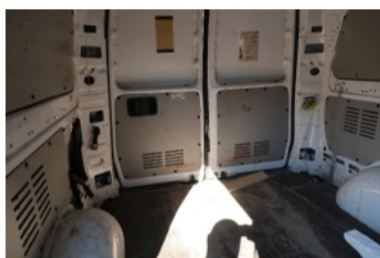
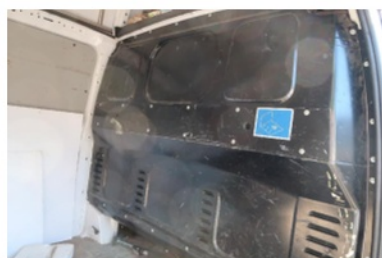
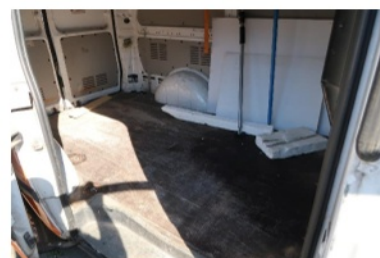
#### Koffer-/Laderaum/Aufbau

Heckflügeltür rechts schließt nicht

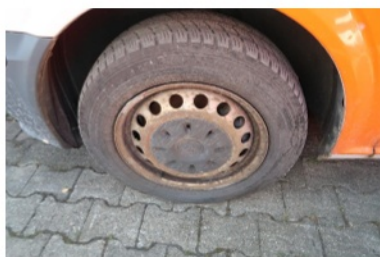
#### Felgen

Anrostungen
