Gutachten

Betreff Fahrzeugwertermittlung

Fahrzeug-Identnummer WDF63981 [REDACTED]

Betreff	Fahrzeugwertermittlung
Auftrag durch	Einzelkunde Auto Partner
Besichtigungsdatum / Ort	20.01.2026 / [REDACTED] [REDACTED] [REDACTED]
Besichtigung durch	[REDACTED]
Fahrzeugart	Van
Hersteller	Mercedes-Benz
Modell / Verkaufsbezeichnung	Viano 3.0 CDI lang Automatik Ambiente DPF
Schlüssel-Nummern HSN / TSN	1313 AYR 00084
Fahrzeug-Identnummer	WDF63981 [REDACTED]
Anzahl Besitzer	unbekannt
Erstzulassung / Letzte Zulassung	07.05.2008 / 02.05.2024
Nächste HU	03/2025
Fahrzeug Dokumente	Zum Zeitpunkt der Besichtigung lag die Zulassungsbescheinigung Teil 1 (Schein) vor, die Zulassungsbescheinigung Teil 2 (Brief) lag nicht vor.
Laufleistung	350.000 km / unterstellt
Farbe / Farbcode	Obsidian black metallic
Antriebsart	Heckantrieb
Kraftstoffart	Diesel
Hubraum / Leistung	2.987 ccm/ 150 kW
Zylinder / Schadstoffklasse	6 / 98/69/EG III;B
zul. Gesamtgewicht (kg)	2.940
Anzahl Türen / Anzahl Sitze	4 / 6
Getriebe	Automatik
Polster / Farbe	/

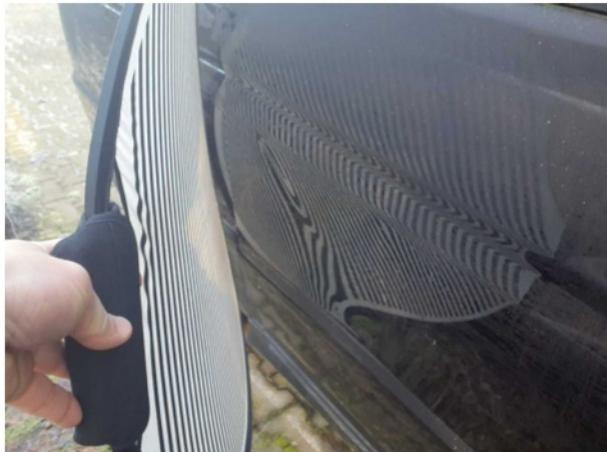
Nr.	Bauteilgruppe	Beschreibung	Rep.Kosten	Minderwert
1	Schiebetür rechts	Schiebetür - verformt - erneuern	0,00 €	0,00 €
2	Tür vorn links	Zierleiste oben - verformt - erneuern	0,00 €	0,00 €
3	elektrisches System	Zündschloß (Schließanlage) - beschädigt - erneuern	0,00 €	0,00 €
4	Heckleuchte	Heckleuchte rechts - gebrochen / gerissen - erneuern	0,00 €	0,00 €
5	Seitenwand links	Seitenwand - Korrosion - instandsetzen und lackieren	0,00 €	0,00 €
6	Stossfänger vorn	Stossfänger vorn - gebrochen / gerissen - erneuern	0,00 €	0,00 €
7	Tür vorn links	Tür - Delle / Lackschaden - instandsetzen und lackieren	0,00 €	0,00 €
8	Tür vorn rechts	Tür - Delle / Lackschaden - instandsetzen und lackieren	0,00 €	0,00 €
9	Motorhaube	Motorhaube - verformt - instandsetzen und lackieren	0,00 €	0,00 €
10	Interieur	Innenraum (Hinten) - beschädigt - Wertminderung	0,00 €	0,00 €
11	Interieur	Innenraum (Laderaum) - beschädigt - Wertminderung	0,00 €	0,00 €

Beschädigung 1: Schiebetür rechts: Schiebetür - verformt - erneuern

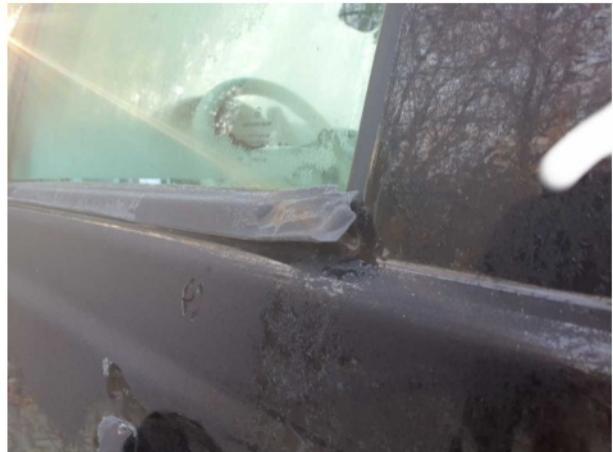
Beschädigung 2: Tür vorn links: Zierleiste oben - verformt - erneuern

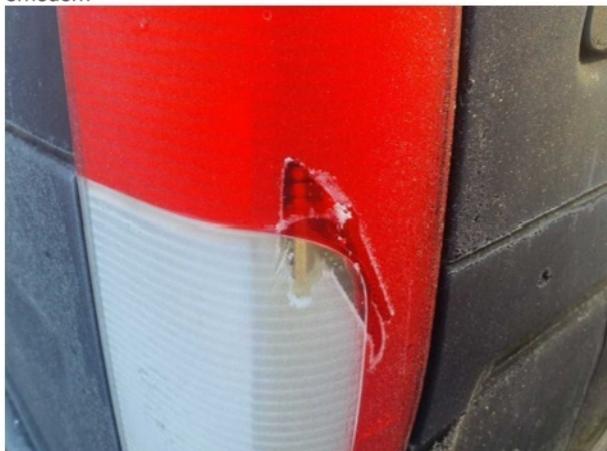
Beschädigung 4: Heckleuchte: Heckleuchte rechts - gebrochen / gerissen - erneuern

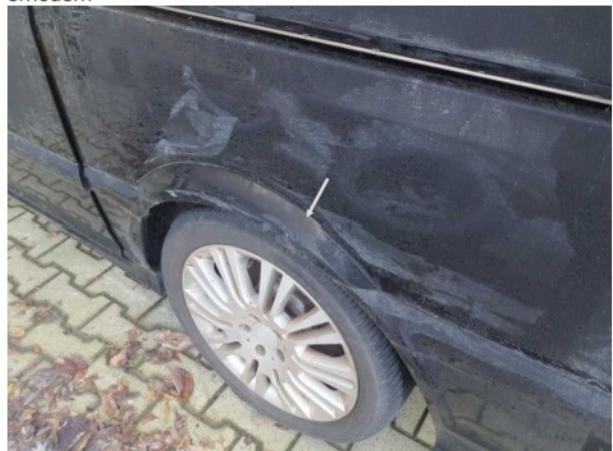
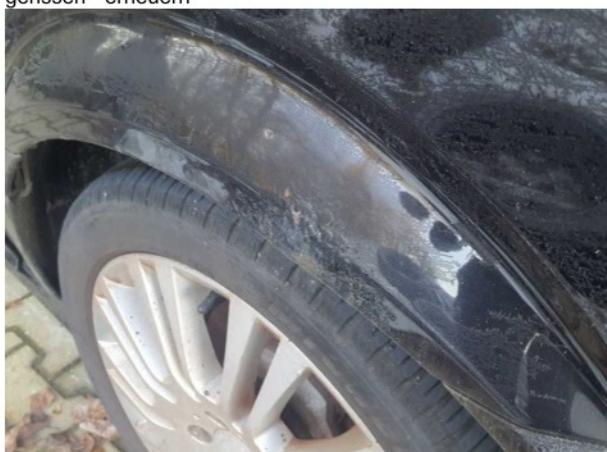
Beschädigung 5: Seitenwand links: Seitenwand - Korrosion - instandsetzen und lackieren

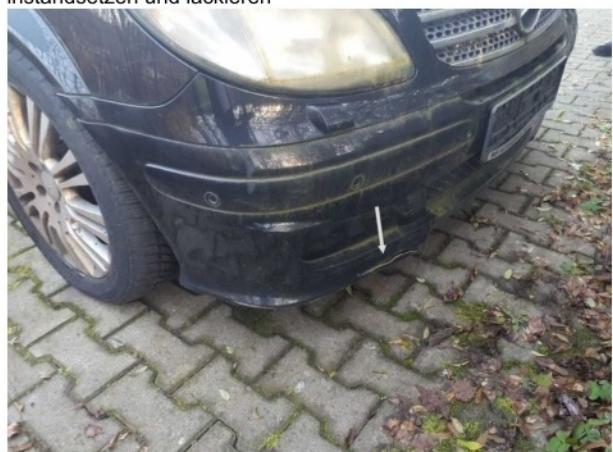
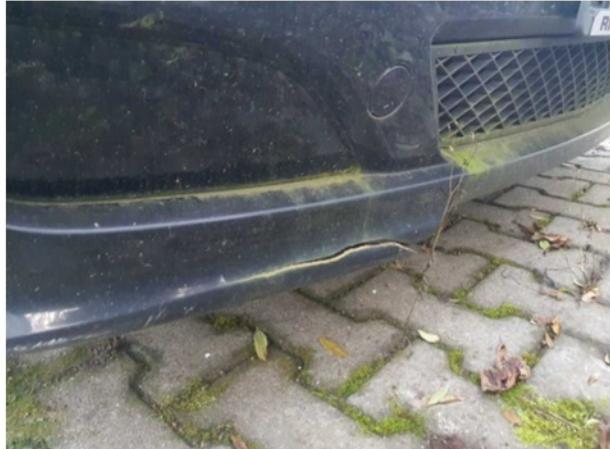
Beschädigung 6: Stossfänger vorn: Stossfänger vorn - gebrochen / gerissen - erneuern

Beschädigung 6: Stoßfänger vorn: Stoßfänger vorn - gebrochen / gerissen - erneuern

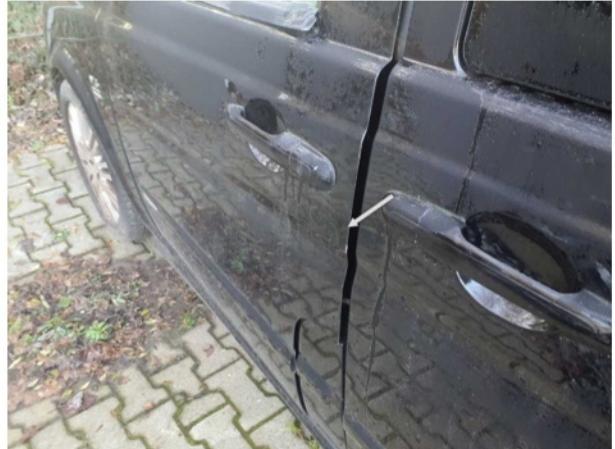
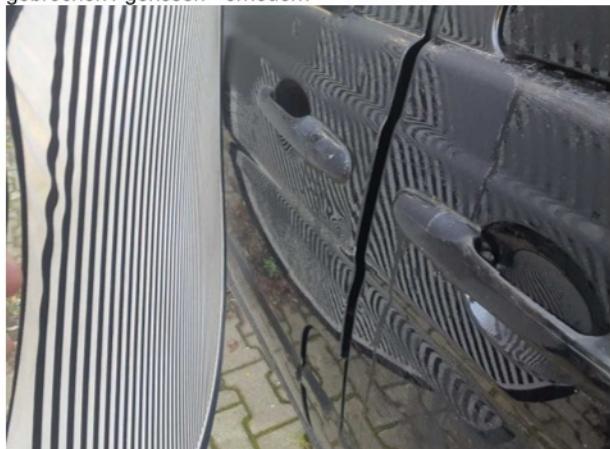
Beschädigung 7: Tür vorn links: Tür - Delle / Lackschaden - instandsetzen und lackieren

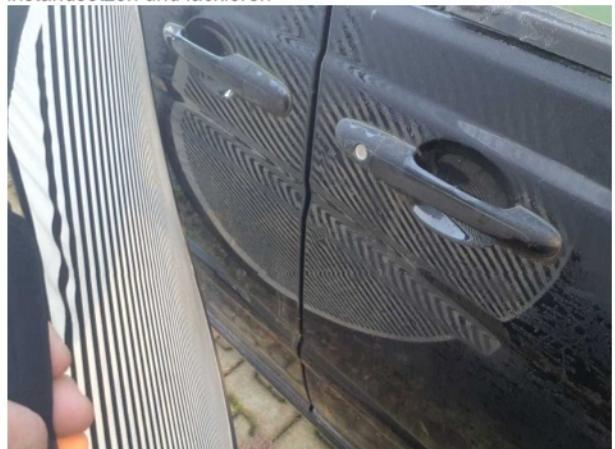
Beschädigung 8: Tür vorn rechts: Tür - Delle / Lackschaden - instandsetzen und lackieren

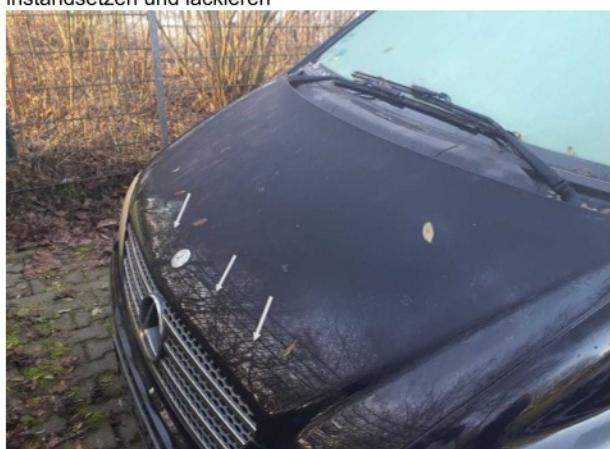
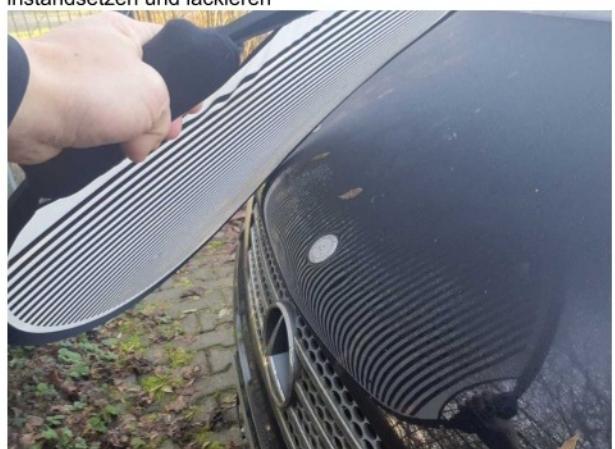
Beschädigung 9: Motorhaube: Motorhaube - verformt - instandsetzen und lackieren

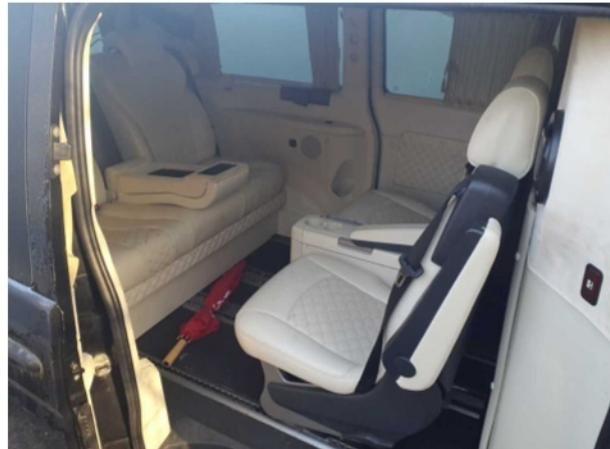
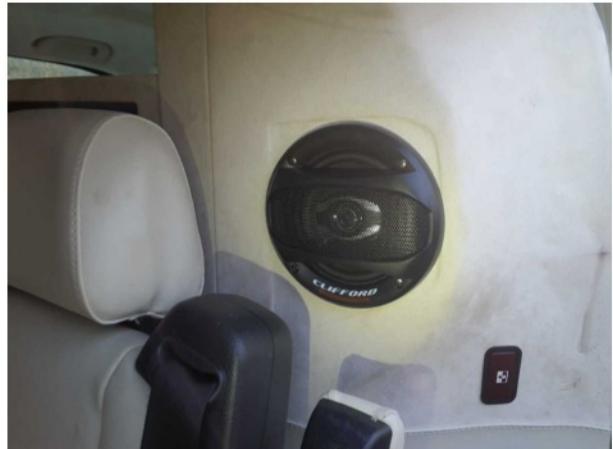
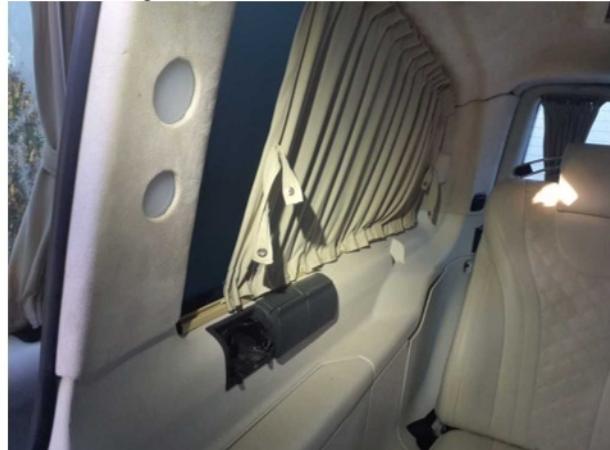
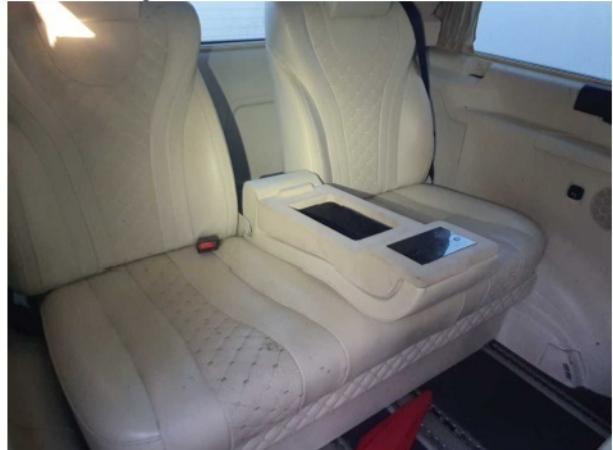
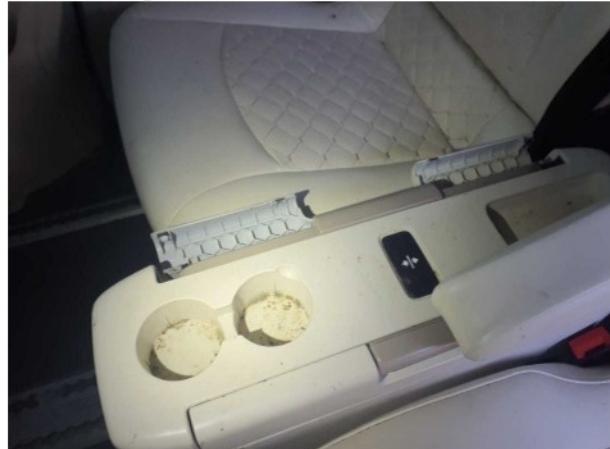
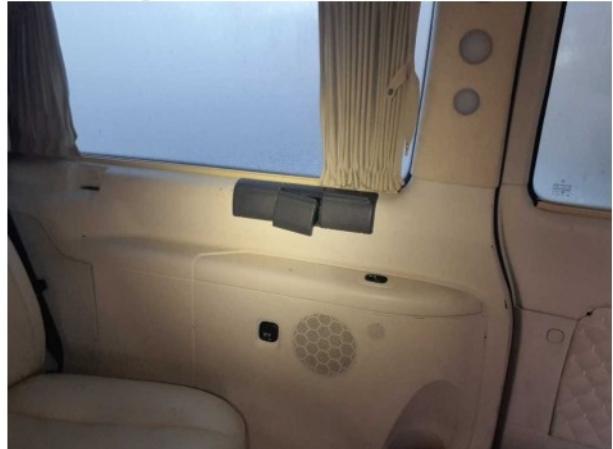
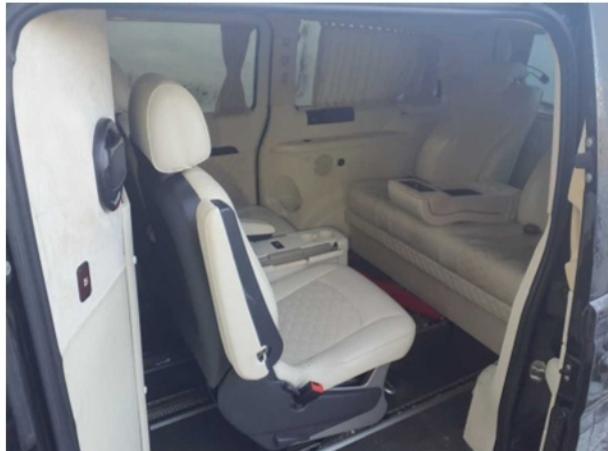
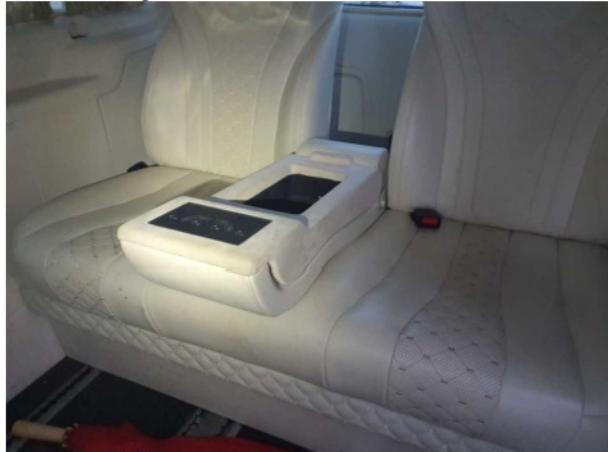
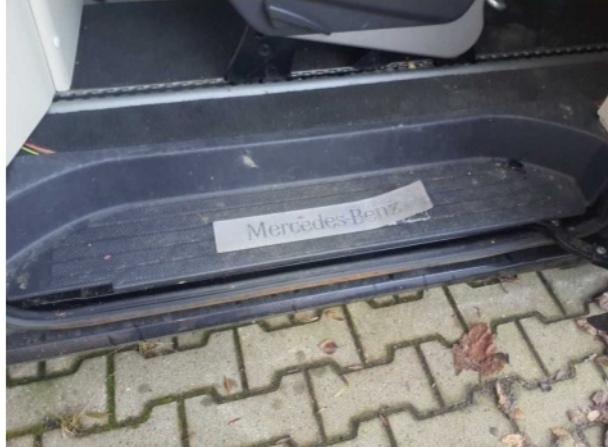
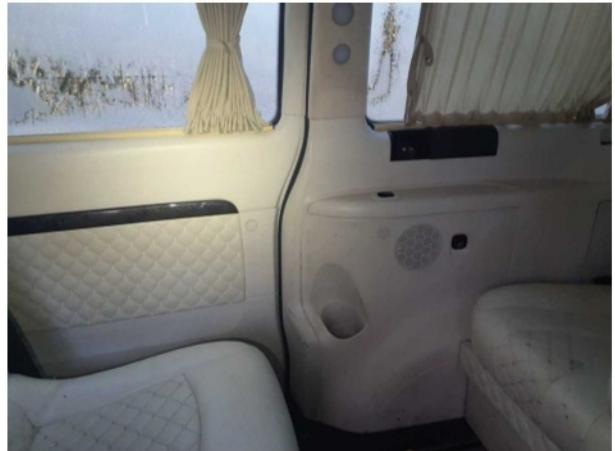
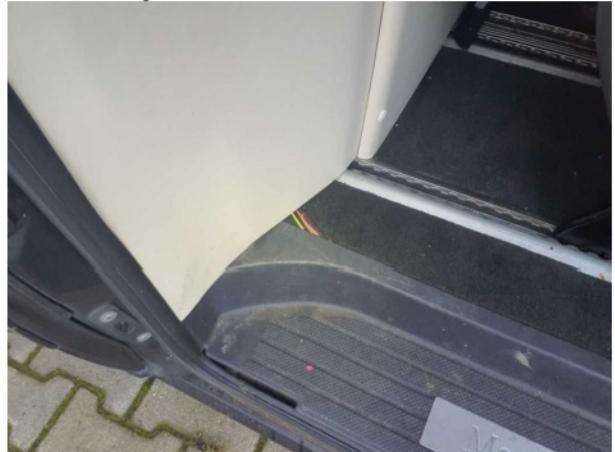
Der Innenraum und die Fahrzeugkarosserie befinden sich in stark verschmutztem und verschimmeltem Zustand, teils mit Eisbildung, was auf längere Standzeit unter ungünstigen Bedingungen schließen lässt. Hierdurch können versteckte Mängel, Korrosion oder Feuchtigkeitsschäden nicht ausgeschlossen werden.

Beschädigung 10: Interieur: Innenraum (Hinten) - beschädigt - Wertminderung

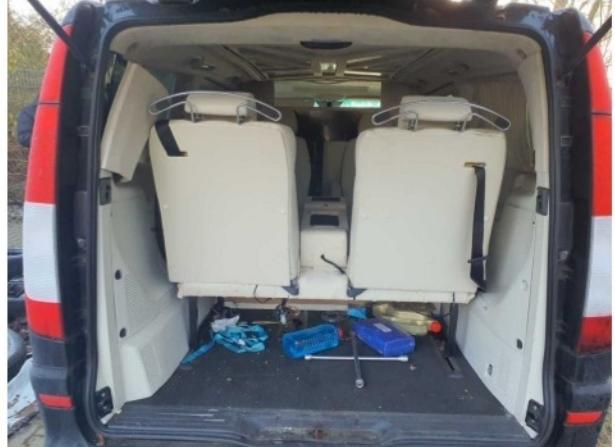
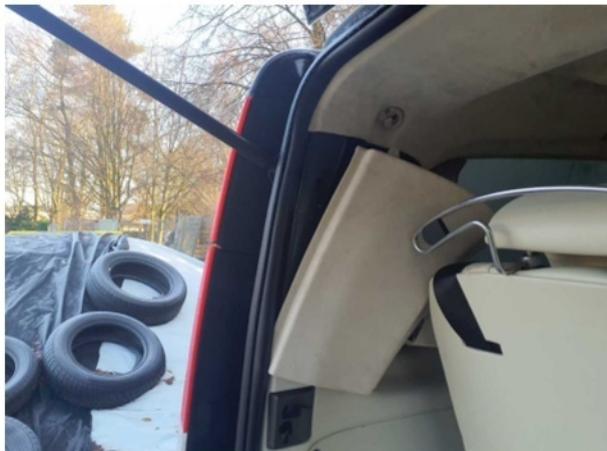
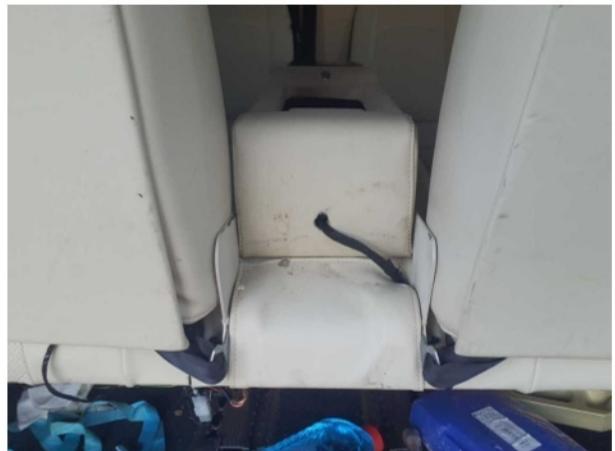
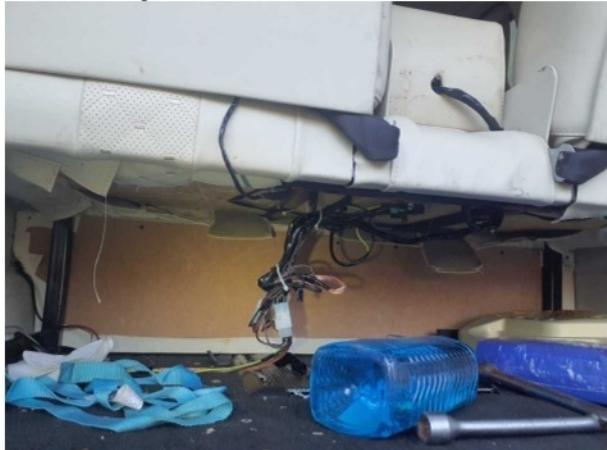
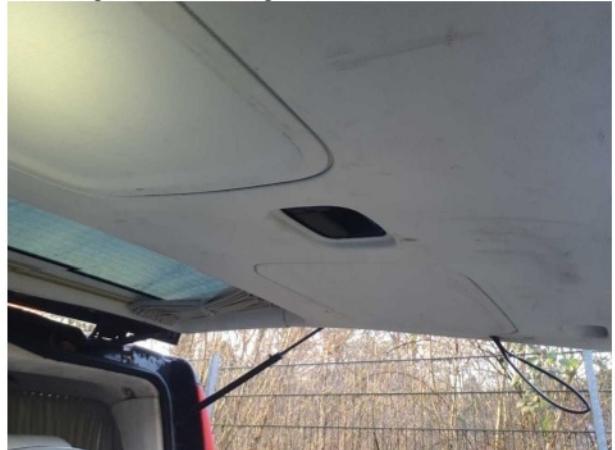
Beschädigung 11: Interieur: Innenraum (Laderaum) - beschädigt - Wertminderung

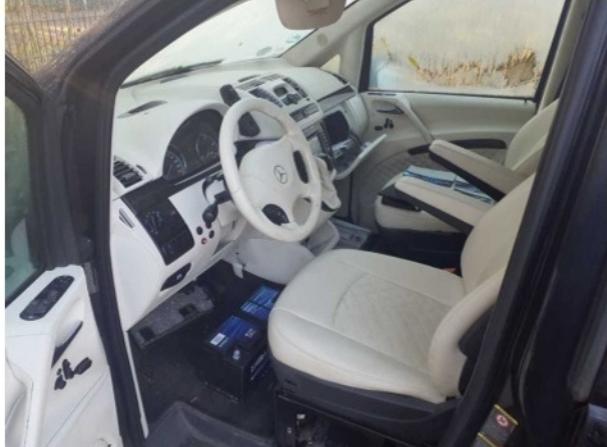
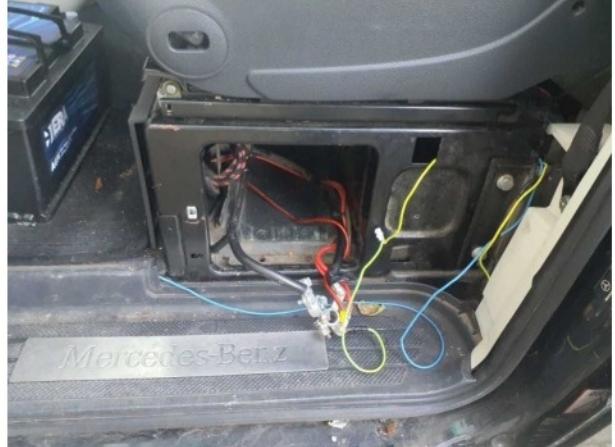
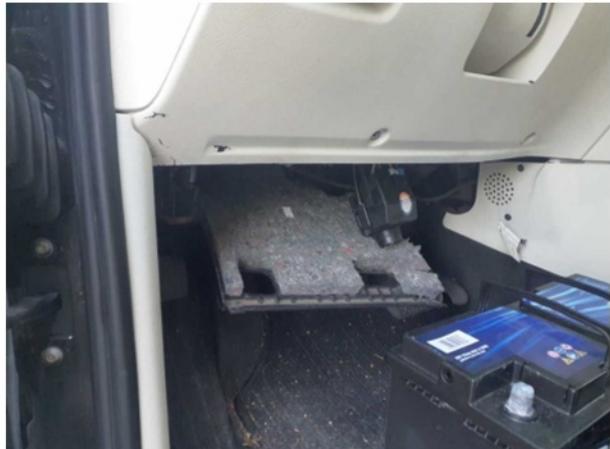
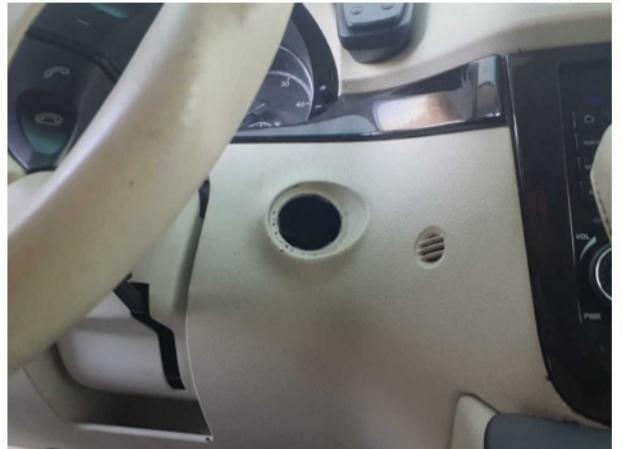
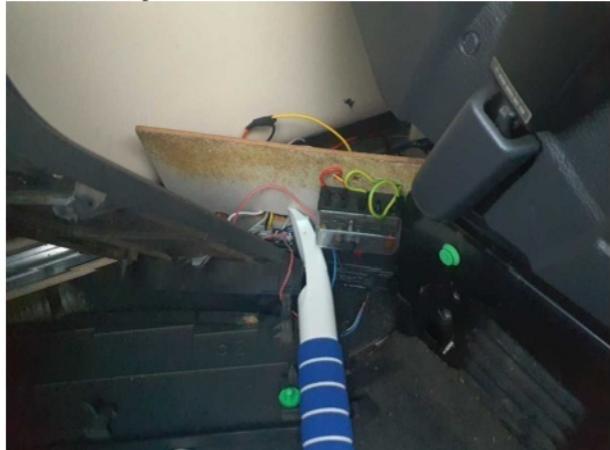
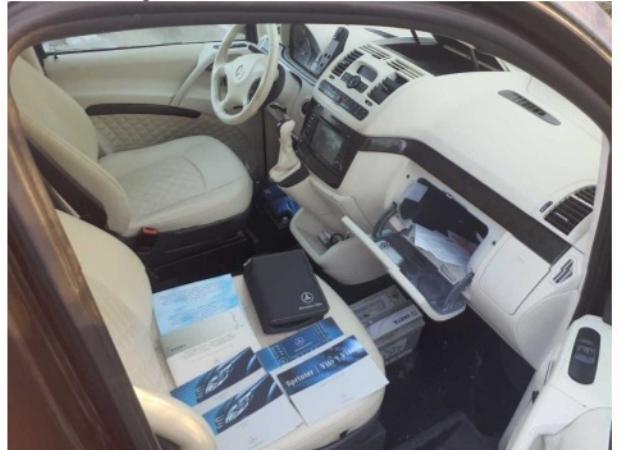
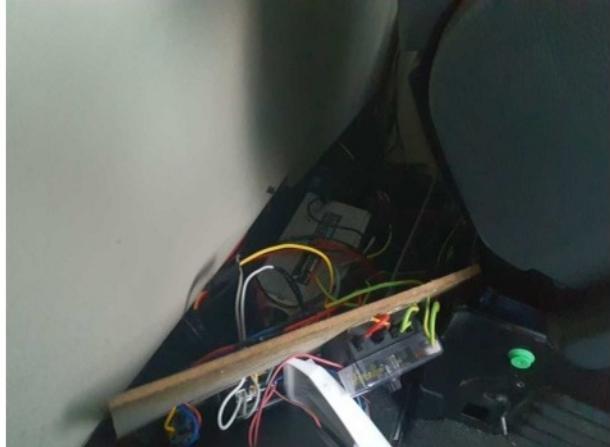
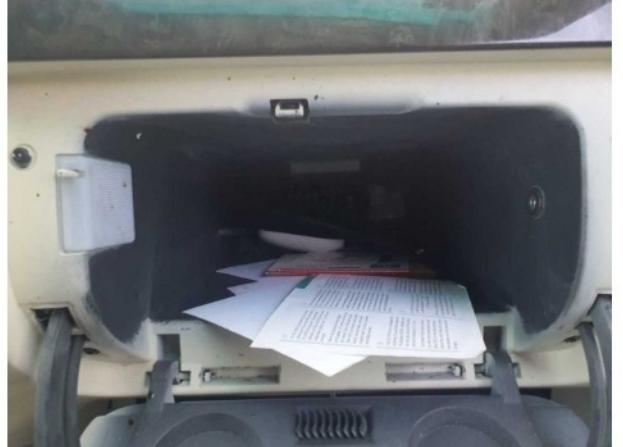
12	Interieur	Innenraum (Vorne) - beschädigt - Wertminderung	0,00 €	0,00 €
13	Sonstiges	Hauptuntersuchung - fällig - durchführen	0,00 €	0,00 €
14	Sonstiges	Inspektion/Wartung - kein Nachweis - durchführen	0,00 €	0,00 €
Summe (netto):			0,00 €	0,00 €

Beschädigung 12: Interieur: Innenraum (Vorne) - beschädigt - Wertminderung

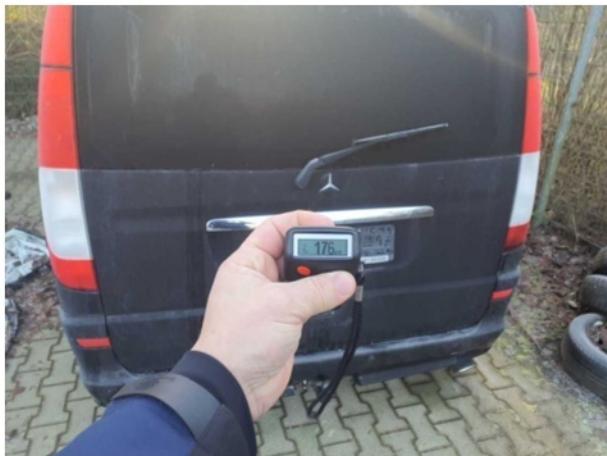
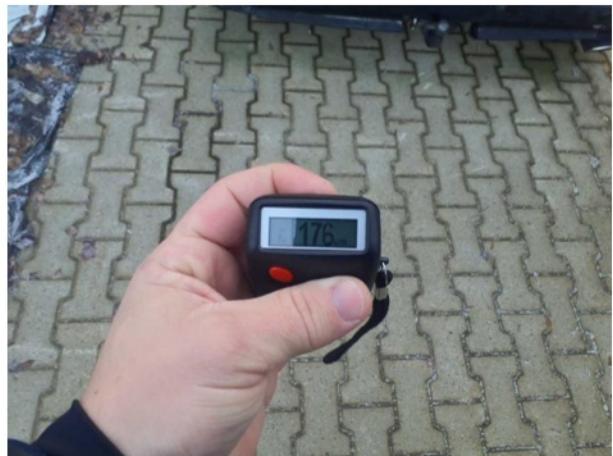
Nachlackierung 1: Heckklappe/-tür

- 1 Heckklappe/-tür
- 2 Motorhaube
