ZUSTANDSBERICHT

Mercedes-Benz
CLS (BM 219)

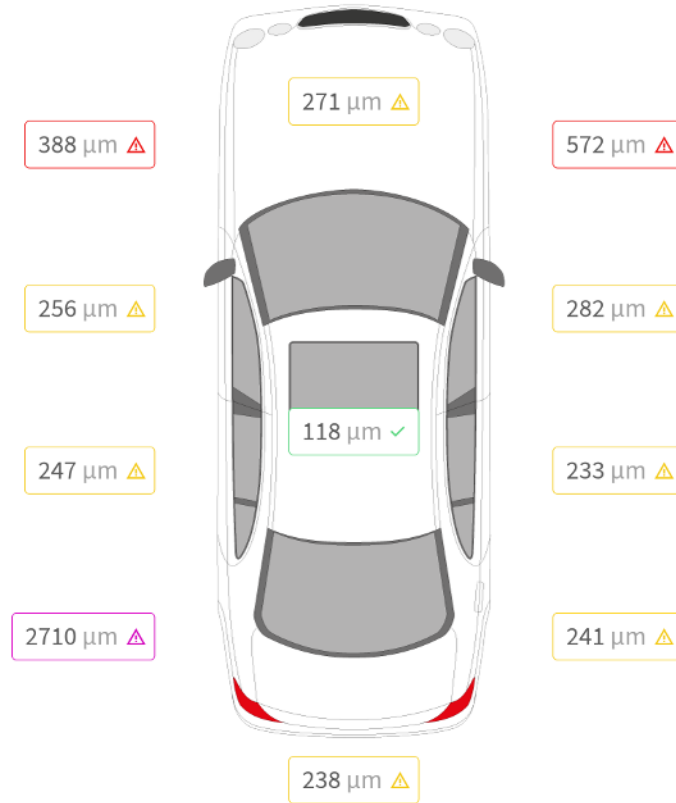
Lackschichtdicke

Bauteil	Messwerte (µm)
Kotflügel links	388
Motorhaube	271
Kotflügel rechts	572
Fahrertür	256
Beifahrertür	282
Fondtür links	247
Dach	118
Fondtür rechts	233
Seitenwand links	2710
Seitenwand rechts	241
Hinten mittig	238

Seitenteil hinten links und Kotflügel vorne links und rechts weisen zum Teil stark erhöhte Lackwerte auf.

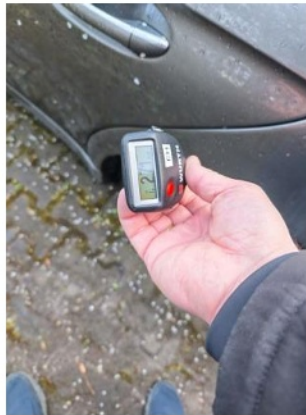
Foto 16

#	Position (inkl. MwSt.)	Rep.-Kosten	Minderwert
	In Ordnung		
	Sonstiges	0,00 €	0,00 €
19	Unfallschaden Das Fahrzeug wurde hinten links nicht sach- und fachgerecht repariert. Stark erhöhte Lackschichtdicke und Spaltmasse sind stark abweichend.	0,00 €	0,00 €

Lackschichtdicke SÄeitenteil hinten links

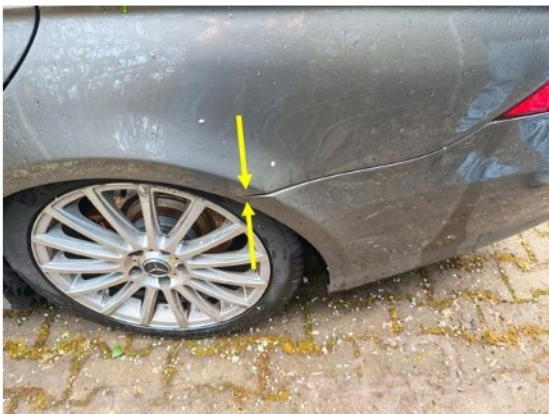
Foto 17

Stoßfängerverkleidung hinten - Übergang zur Seitenwand hinten links passt nicht.

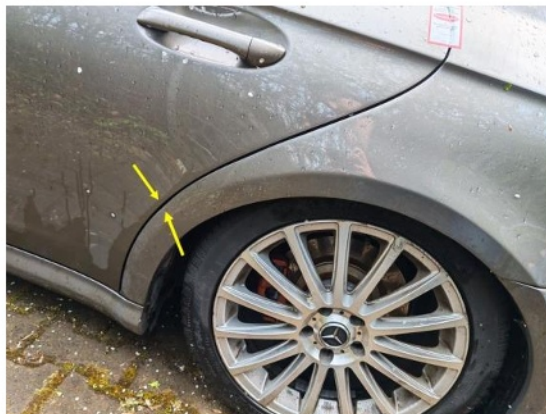
Foto 18

Seitenteil hinten links - Übergang zur Tür hinten links passen die Spaltmasse nicht.

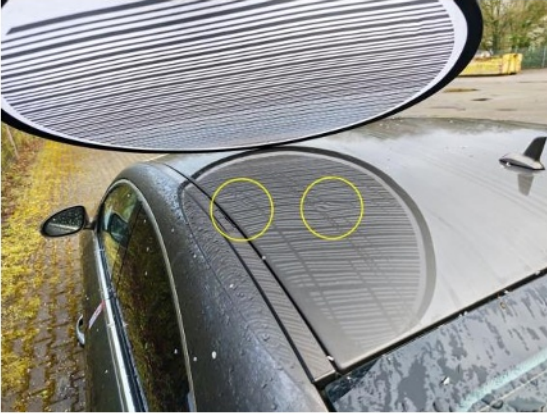
Foto 19

Dach mehrfach eingedellt

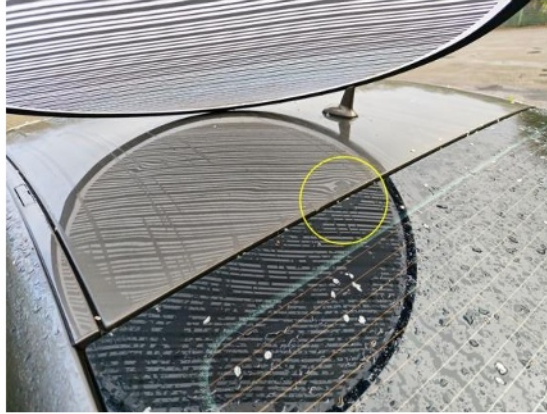
Foto 20

Dach mehrfach eingedellt

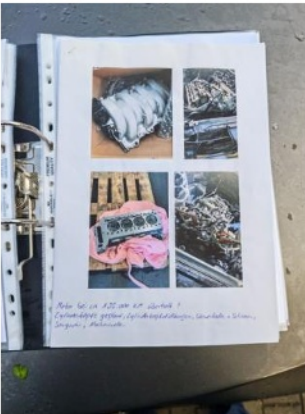
Foto 21

Dokumentation vom Kunden: Motor bei einer Laufleistung von 195.000 km überholt.

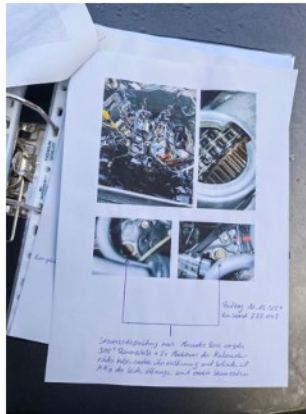
Foto 22

Dokumentation vom Kunden: Motor bei einer Laufleistung von 195.000 km überholt.

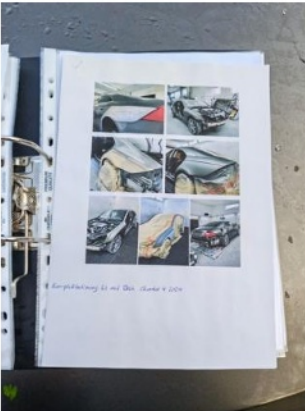
Foto 23

Dokumentation vom Kunden: Fahrzeug wurde im vierten Quartal 2024 bis aufs Dach komplett lackiert.

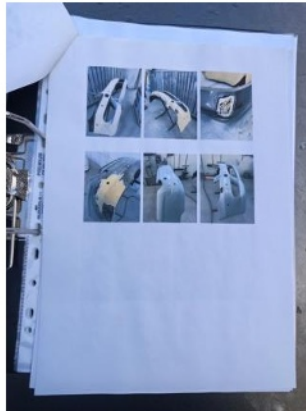
Foto 24

Dokumentation vom Kunden: Fahrzeug wurde im vierten Quartal 2024 bis aufs Dach komplett lackiert.

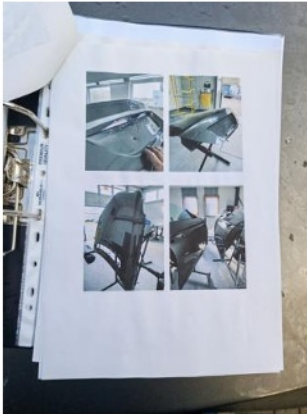
Foto 25

Dokumentation vom Kunden: Fahrzeug wurde im vierten Quartal 2024 bis aufs Dach komplett lackiert.

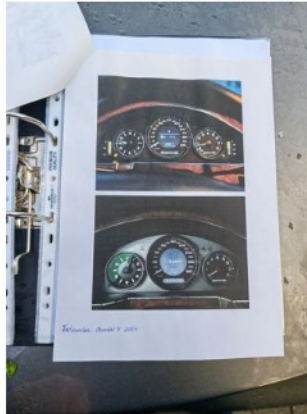
Foto 26

Dokumentation vom Kunden: Tacho wurde im vierten Quartal umgebaut.
