# Gebrauchtfahrzeug-Bewertung (nach DAT-System)

Hersteller	Citroën	Besichtigungsdatum	05.06.2026
Modell	C1, Advance,	Farbe	WEISS
Amtl. Kennzeichen		DAT Europa-Code®	01 190 087 003 0001 DE003 4774
Vorgangsname	60603003	KBA-Schlüssel	3001/ACO
Anzahl Halter	5	Aufbau	Lim. Schrägheck
Erstzulassung / HU	28.09.2009/09.2027	Sitzplätze / Türen	4 / 3
Laufleistung (abgelesen)	218.377 km	Schadstoffklasse EU	Euro 4
VIN	[REDACTED]	Zustand	mangelhaft
Leistung	50 kW / 68 PS	Unfallschaden	Unfallschaden (repariert)
Hubraum	998 ccm		
Motorart	Benzin		
Getriebe	Getriebe 5-Gang

**PRÜFGUTACHTEN**

**Betrifft Fahrzeugbewertung**

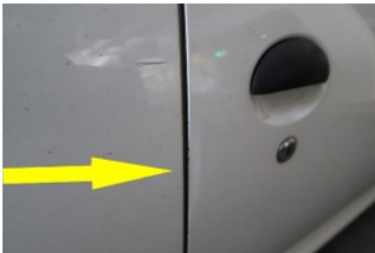
Türen

Türkante rechts eingebogen

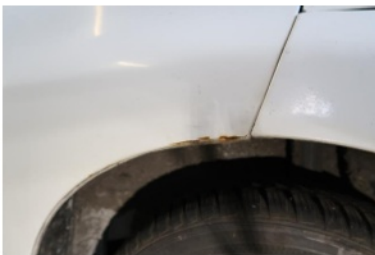
Unfallschäden

Seitenteil links stark gespachtelt und lackiert,  
Rostbildung

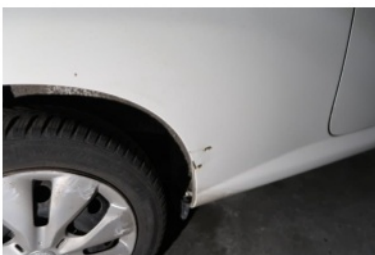
Kotflügel/Seitenteile

rechts eingedrückt und verkratzt

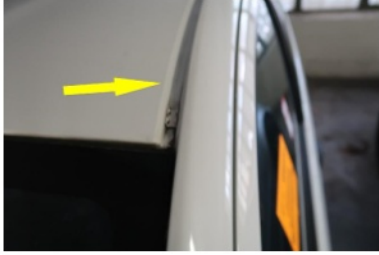
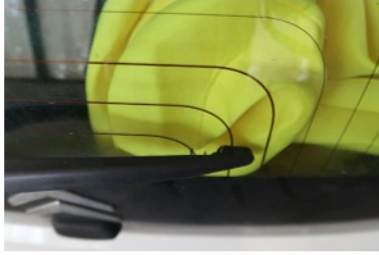
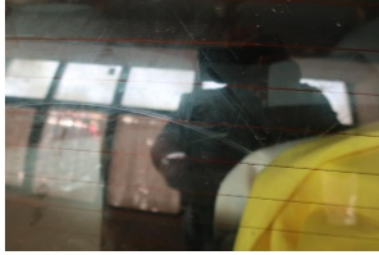
Position	Rep.-Kosten	Beschreibung
Spiegel/Zierleisten		Dachzierleisten fehlen, Heckwischer fehlt, Heckscheibe verkratzt

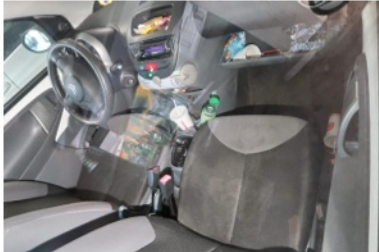
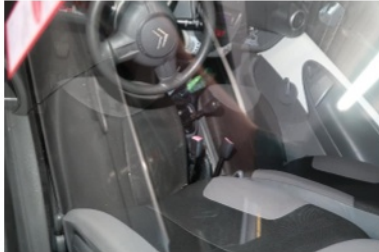
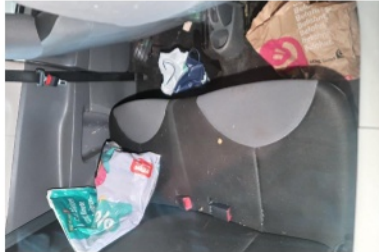
Sitze

Innen/Kofferraum/Bereifung		
Innenraum allgemein		verschmutzt
