## Gutachten

| <b>Betreff</b> | Fahrzeugwertermittlung |

| <b>Hersteller</b> | Ferrari |
| <b>Modell / Verkaufsbezeichnung</b> | California T |

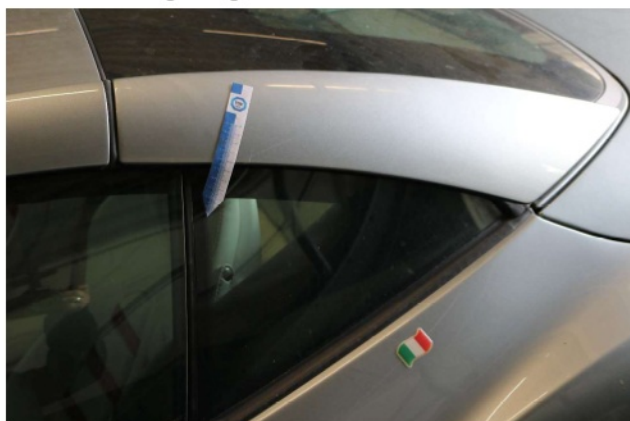
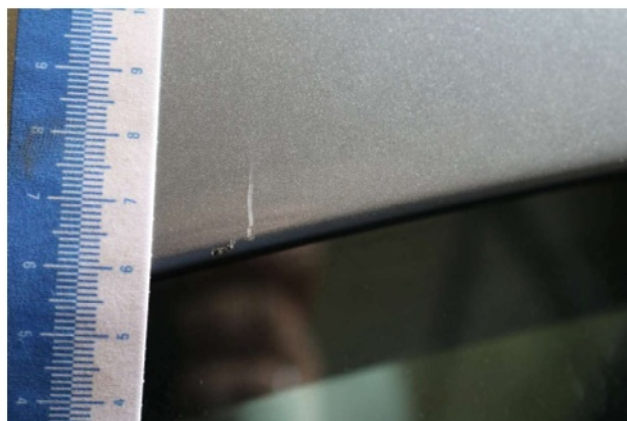
| Nr. | Bauteilgruppe | Beschreibung | Rep.Kosten | Minderwert |
|---|---|---|---|---|
| 1 | Karosserie | C-Säule links - Kratzer - lackieren | 300,00 € | 300,00 € |

**Beschädigung 1:** Karosserie: C-Säule links - Kratzer - lackieren

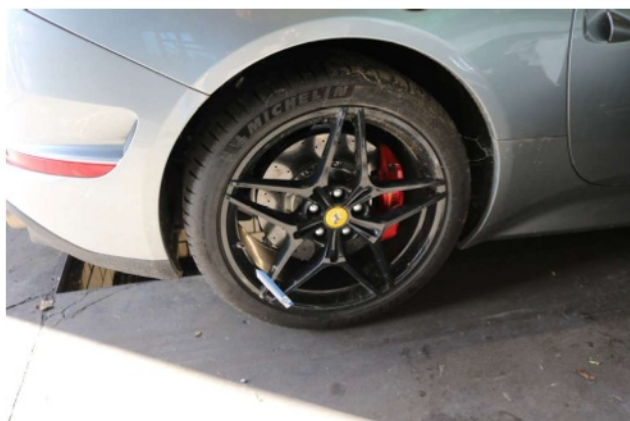
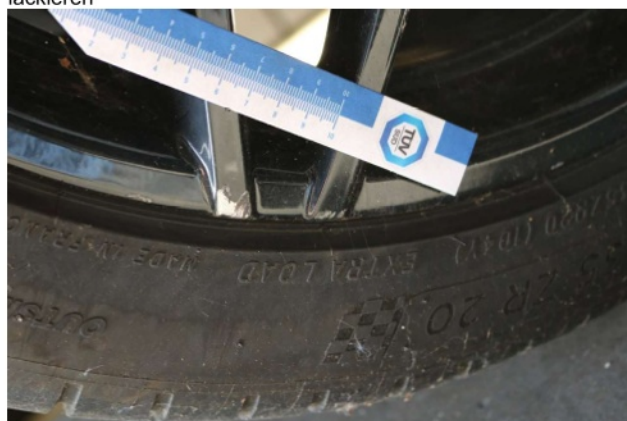
| Nr. | Bauteilgruppe | Beschreibung | Rep.Kosten | Minderwert |
|---|---|---|---|---|
| 2 | Rad/Reifen | Leichtmetallfelge hinten rechts - verkratzt /<br>verschürft - Smart Repair | 300,00 € | 300,00 € |

**Beschädigung 2:** Rad/Reifen: Leichtmetallfelge hinten rechts - verkratzt / verschürft - Smart Repair

**Beschädigung 2:** Rad/Reifen: Leichtmetallfelge hinten recht... verkratzt / verschürft - Smart Repair

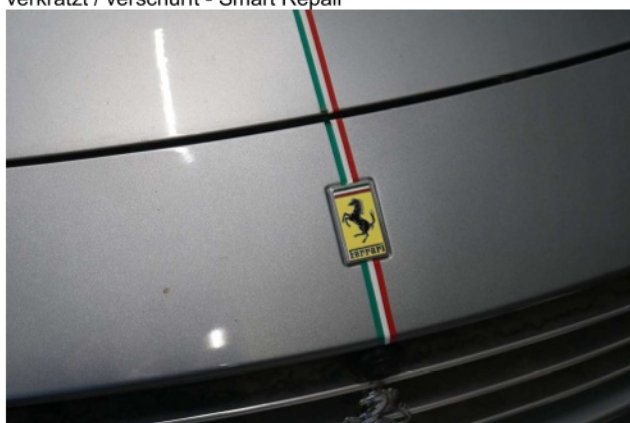
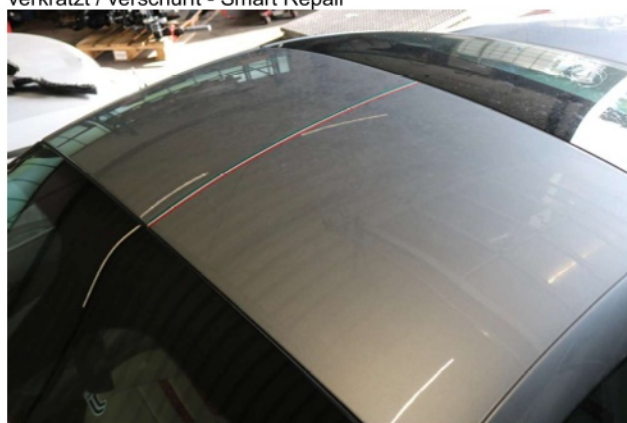
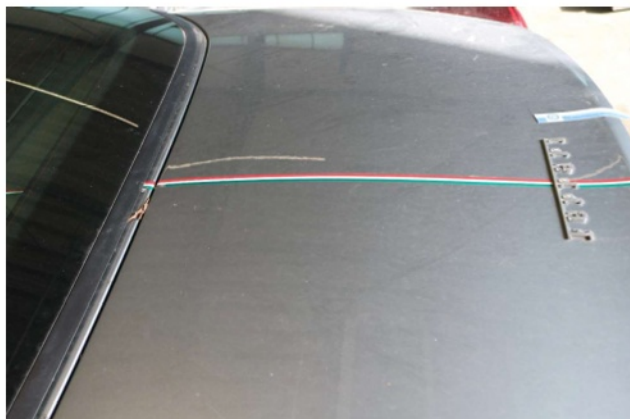
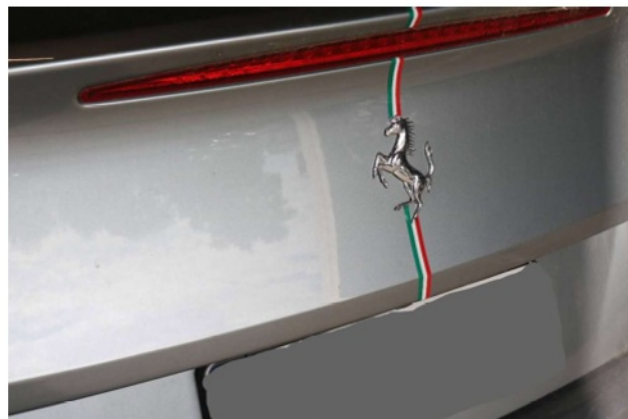
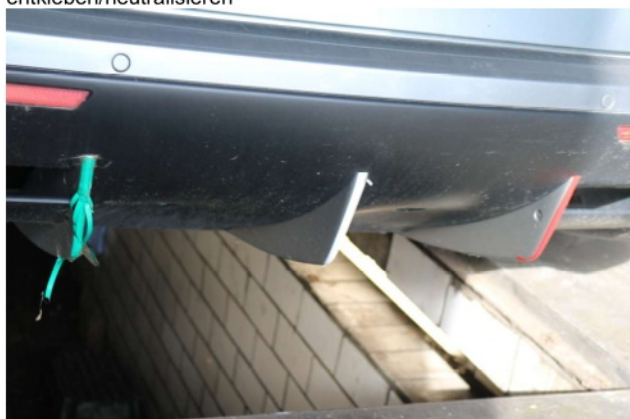
| Nr. | Bauteilgruppe | Beschreibung | Rep.Kosten | Minderwert |
|---|---|---|---|---|
| 3 | Karosserie | Karosserie - beklebt/ beschriftet - entkleben/<br>neutralisieren | 300,00 € | 300,00 € |

**Beschädigung 3:** Karosserie: Karosserie - beklebt/ beschriftet - entkleben/neutralisieren

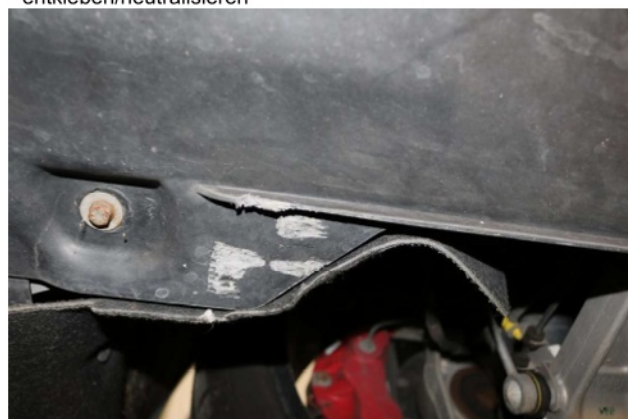
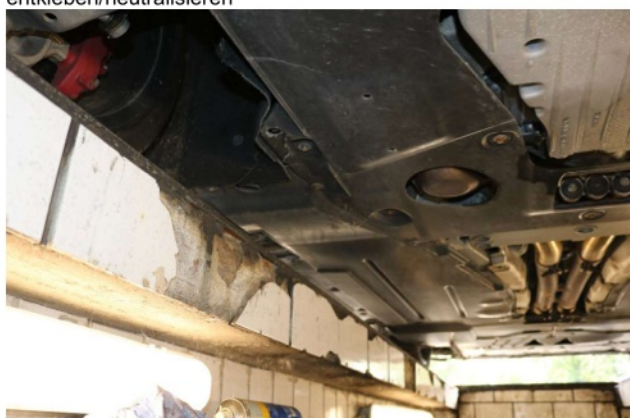
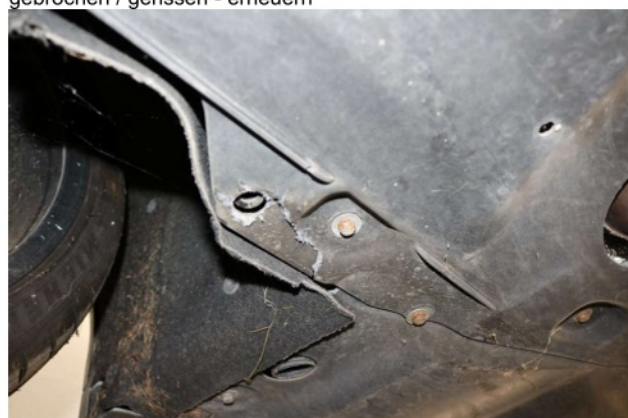
| Nr. | Bauteilgruppe | Beschreibung | Rep.Kosten | Minderwert |
|---|---|---|---|---|
| 4 | Karosserie | Unterbodenverkleidung - gebrochen /<br>gerissen - erneuern | 700,00 € | 700,00 € |

**Beschädigung 4:** Karosserie: Unterbodenverkleidung - gebrochen / gerissen - erneuern

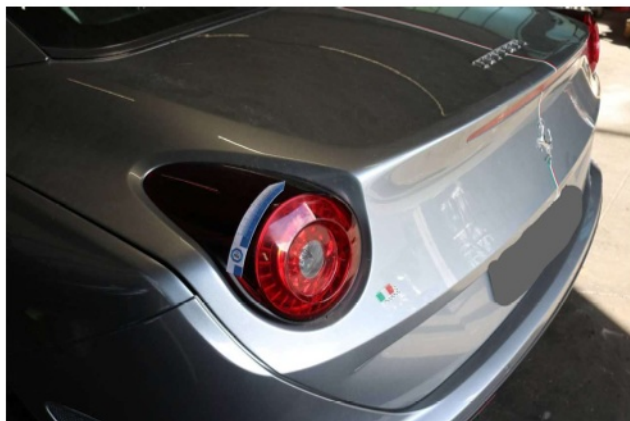
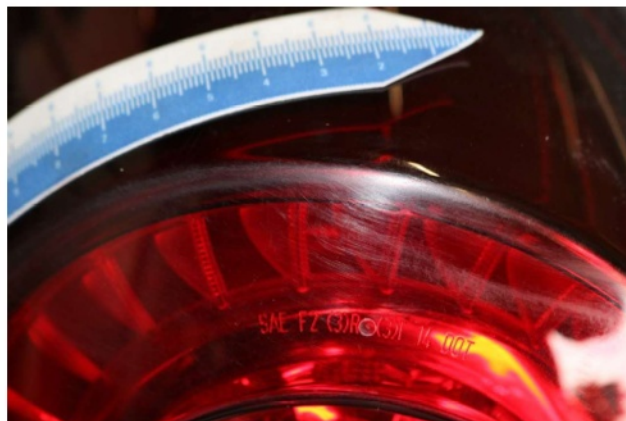
| Nr. | Bauteilgruppe | Beschreibung | Rep.Kosten | Minderwert |
|---|---|---|---|---|
| 5 | Heckleuchte | Lampenträger links - Kratzer - erneuern | 1.000,00 € | 1.000,00 € |

**Beschädigung 5:** Heckleuchte: Lampenträger links - Kratzer - erneuern

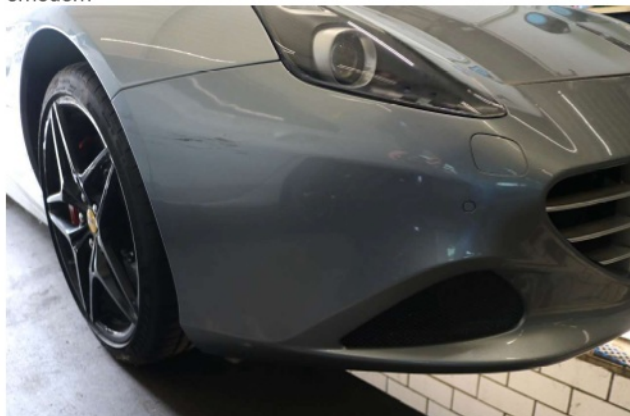
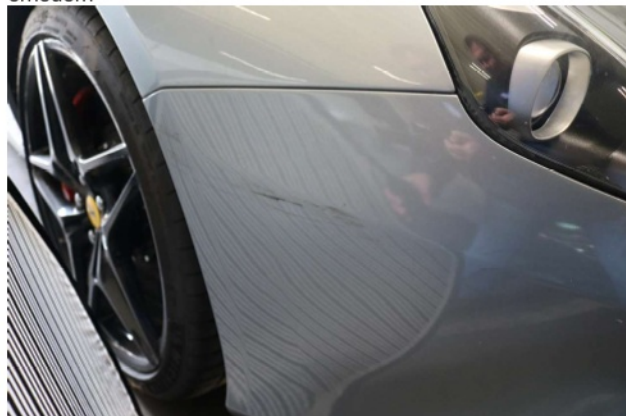
| Nr. | Bauteilgruppe | Beschreibung | Rep.Kosten | Minderwert |
|---|---|---|---|---|
| 6 | Stossfänger vorn | Stossfänger vorn - verkratzt / verschürft -<br>lackieren | 1.500,00 € | 1.500,00 € |

**Beschädigung 6:** Stossfänger vorn: Stossfänger vorn - verkratzt / verschürft - lackieren

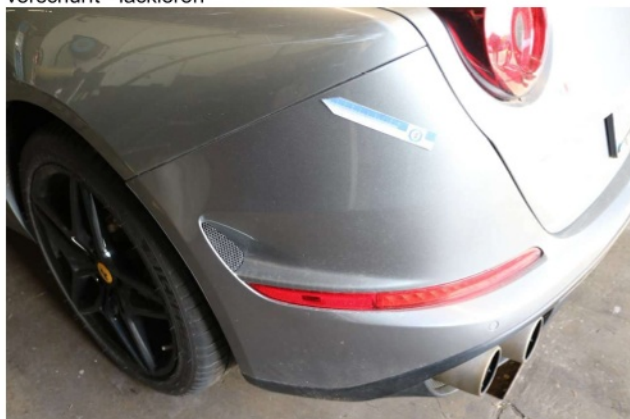
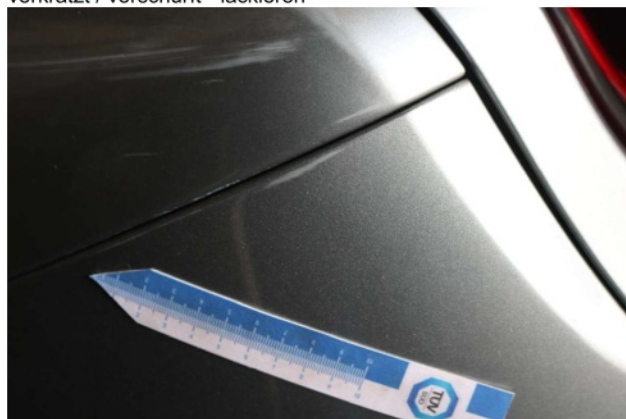
| Nr. | Bauteilgruppe | Beschreibung | Rep.Kosten | Minderwert |
|---|---|---|---|---|
| 7 | Stossfänger hinten | Stossfänger hinten - Kratzer - lackieren | 1.500,00 € | 1.500,00 € |

**Beschädigung 7:** Stossfänger hinten: Stossfänger hinten - Kratzer - lackieren

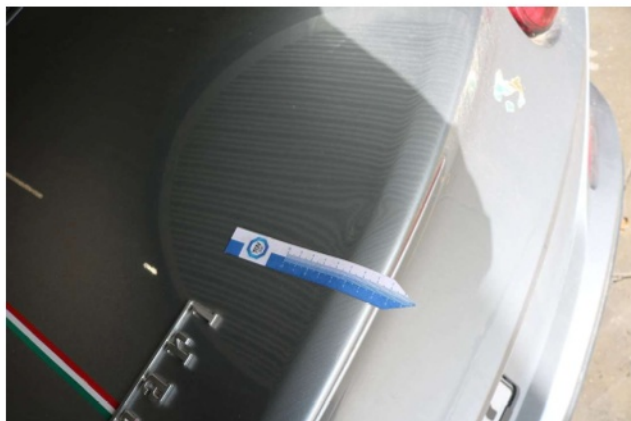
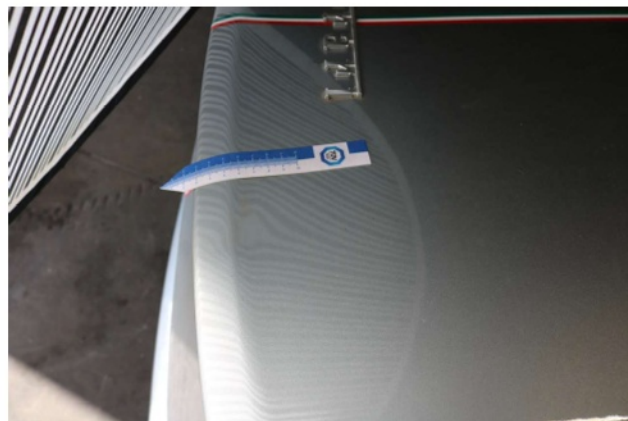
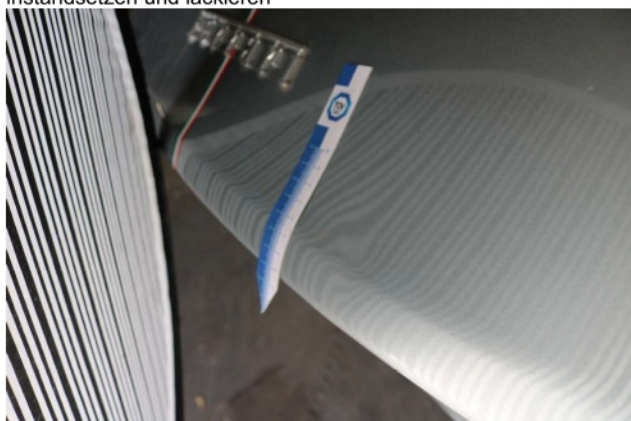
| Nr. | Bauteilgruppe | Beschreibung | Rep.Kosten | Minderwert |
|---|---|---|---|---|
| 8 | Heckklappe/-tür | Heckklappe - verformt - instandsetzen und lackieren | 2.000,00 € | 2.000,00 € |

**Beschädigung 8:** Heckklappe/-tür: Heckklappe - verformt - instandsetzen und lackieren

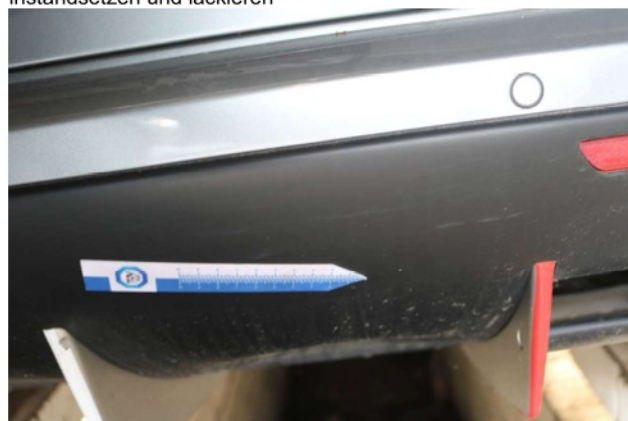
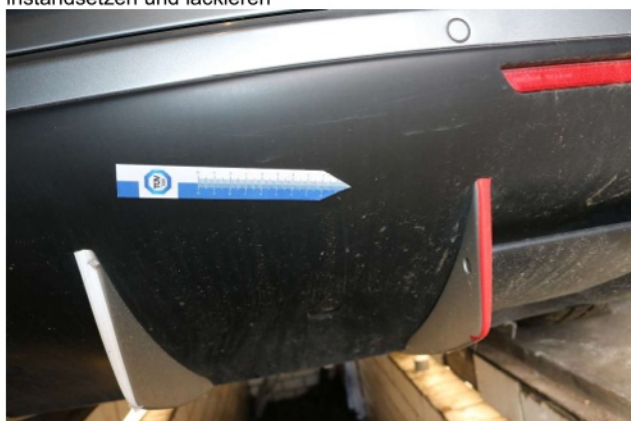
| Nr. | Bauteilgruppe | Beschreibung | Rep.Kosten | Minderwert |
|---|---|---|---|---|
| 9 | Heckklappe/-tür | Heckspoiler - Kratzer - erneuern | 2.000,00 € | 2.000,00 € |

**Beschädigung 9:** Heckklappe/-tür: Heckspoiler - Kratzer - erneuern

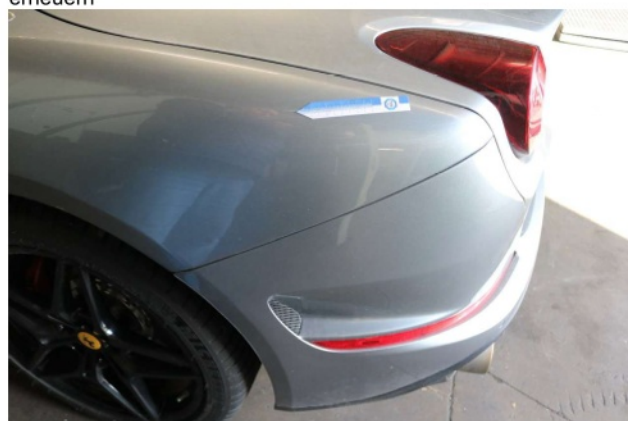
| Nr. | Bauteilgruppe | Beschreibung | Rep.Kosten | Minderwert |
|---|---|---|---|---|
| 10 | Seitenwand links | Seitenwand - Kratzer - lackieren | 2.000,00 € | 2.000,00 € |

**Beschädigung 10:** Seitenwand links: Seitenwand - Kratzer - lackieren

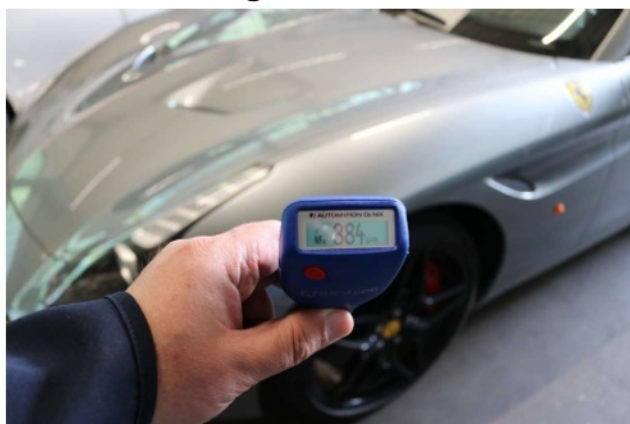
**Nachlackierung 1:** Kotflügel links

| Nr. | Ort |
|---|---|
| 1 | Kotflügel links, fachgerecht ausgeführt, Reparaturrechnung nicht vorhanden |

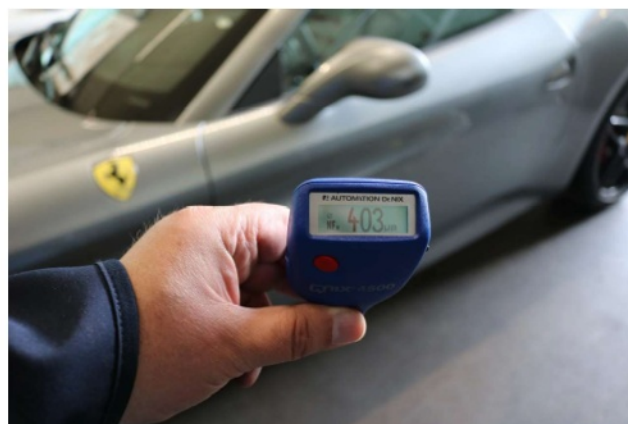
**Nachlackierung 2:** Tür vorne links

| Nr. | Ort |
|---|---|
| 2 | Tür vorne links, fachgerecht ausgeführt, Reparaturrechnung nicht vorhanden |

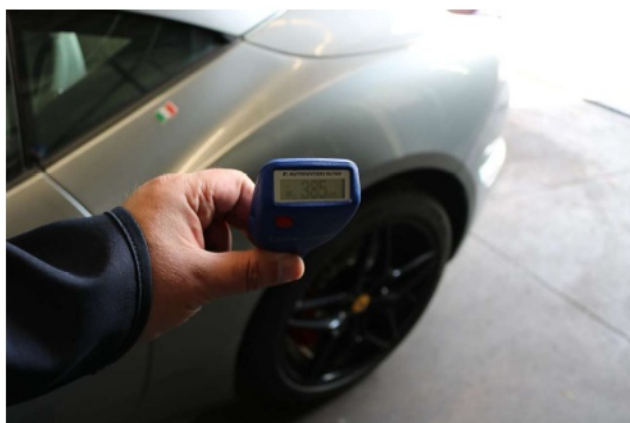
**Nachlackierung 3:** Seitenwand links

| Nr. | Ort |
|---|---|
| 3 | Seitenwand links, fachgerecht ausgeführt, Reparaturrechnung nicht vorhanden |
