Gebrauchtfahrzeug-Bewertung

Hersteller	Skoda	Besichtigungsdatum	27.05.2026
Modell	Fabla, Excellent,	Anzahl Halter	Unbekannt
Amtl. Kennzeichen		Fahrzeugart	Pkw
Vorgangsname	60608005	Farbe	Diamant-Silber Met.
Erstzulassung / HU	25.06.2003 / 11.2025	Zustand	unzureichend
Laufleistung (abgelesen)	166.744 km	Unfallschaden	Unfallschaden (unrepariert)
VIN	[REDACTED]		
Motorart	-

PRÜFGUTACHTEN

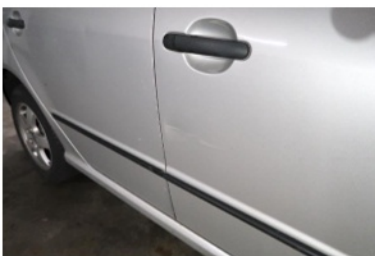
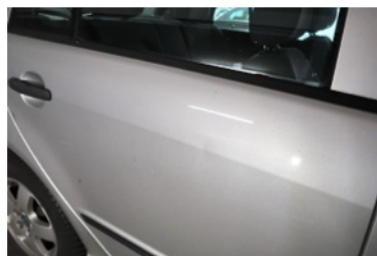
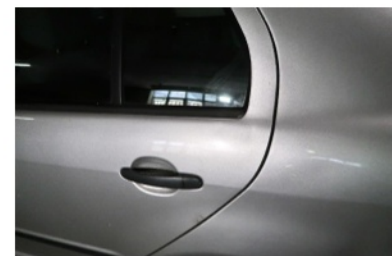
Türen

Dellen und Kratzer

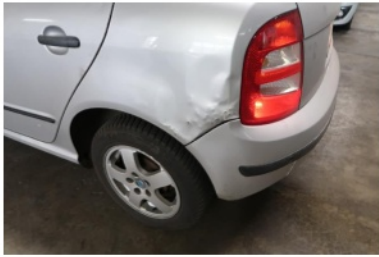
Position	Rep.-Kosten	Beschreibung
Kotflügel/Seitenteile		Unfallschaden hinten links

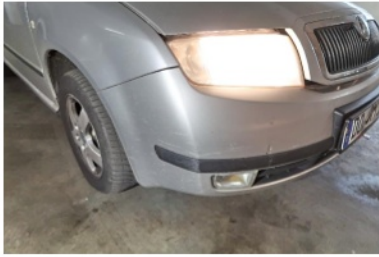
Stoßstangen		vorne verkratzt, gestaucht, Nebelleuchte schadhaf

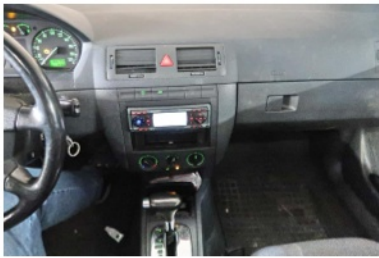
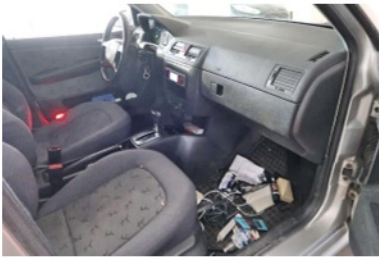
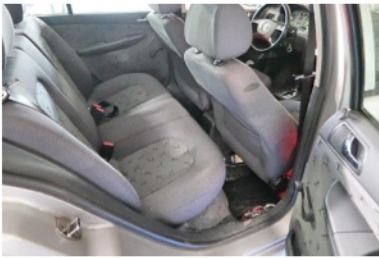
Innen/Kofferraum/Bereifung		
Innenraum allgemein		verschmutzt

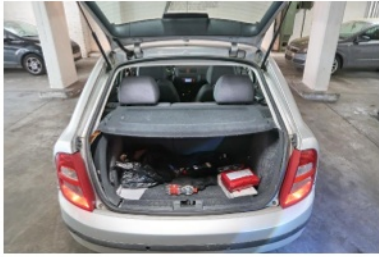
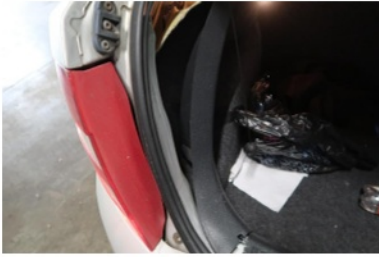
Fahrzeugpapiere		nicht vorhanden, 1 x Fahrzeugschlüssel vorhanden
Armaturen/Signaleinr.		Motorkontrollleuchte leuchtet dauerhaft
Koffer-/Laderaum/Aufbau		stark verschmutzt, Verkleidung beschädigt

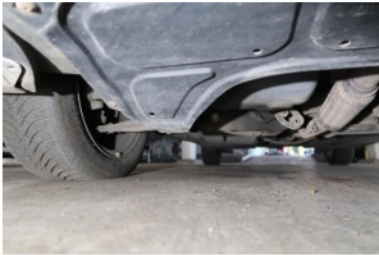
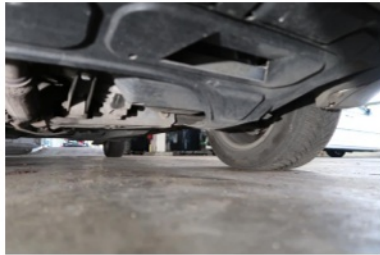
Vorderachse

Geräusche vorne rechts
