Gutachten-Nr. 2595316

Fahrzeugbewertung

TÜV SÜD Auto Service GmbH
Schaden- und Wertgutachten

AUSFÜHRUNG: K 1600 GTL EXCLUSIVE

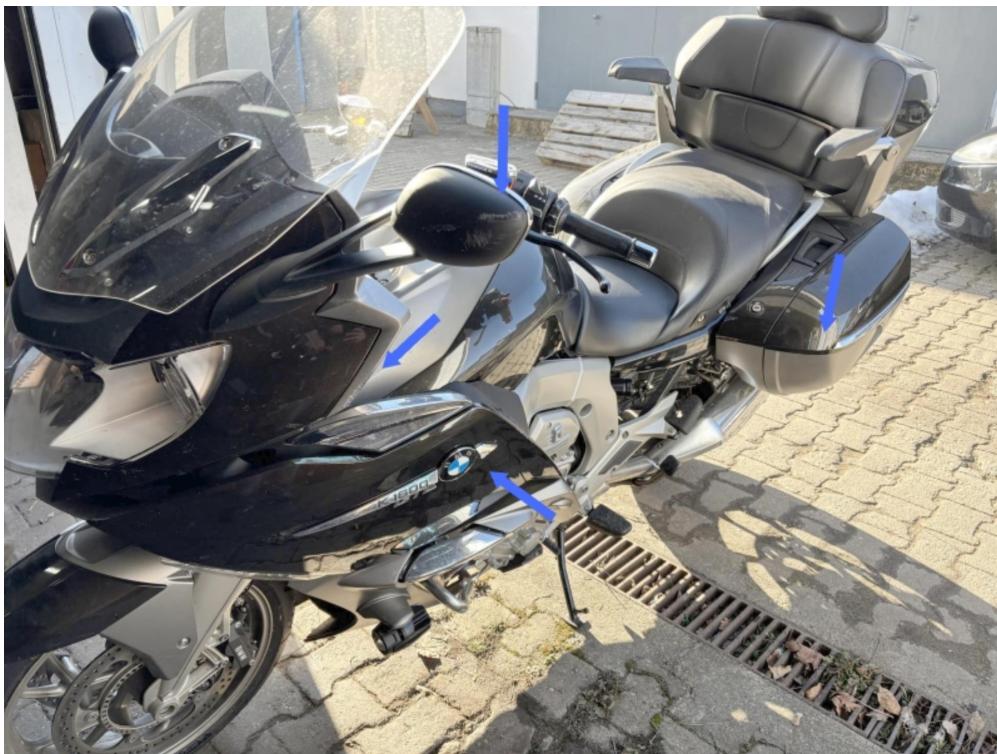
Bild 8

- Verkleidung vorne links verschrammt
- Koffer hinten links verschrammt

Sturzschaden
Fahrzeugseite links

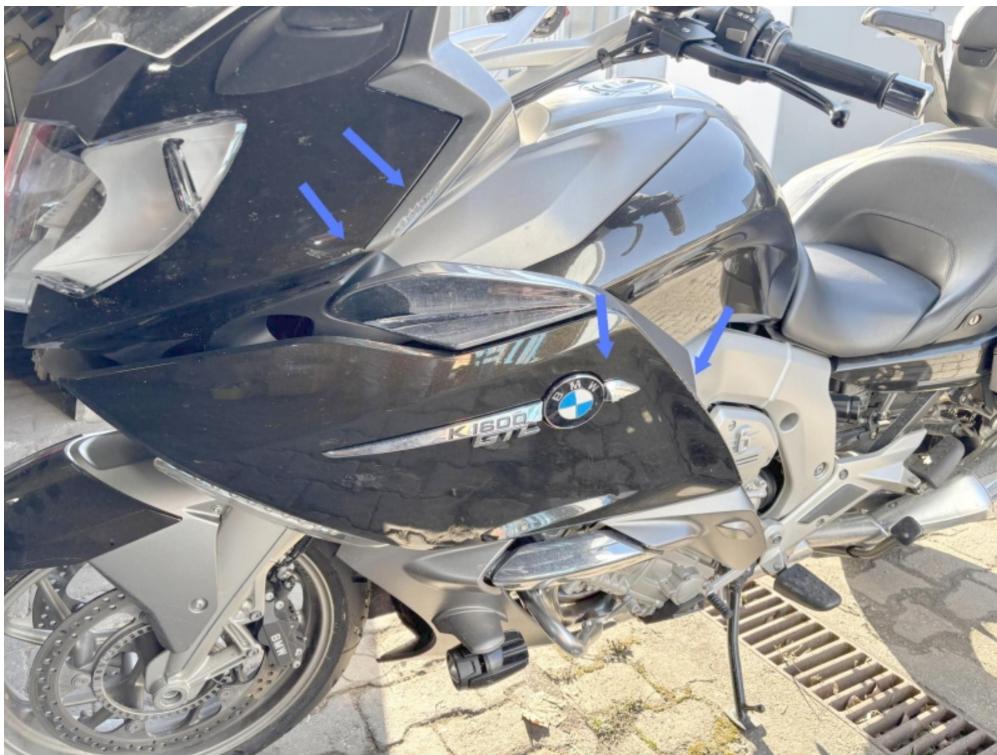
Bild 9

Sturzschaden
Fahrzeugseite links

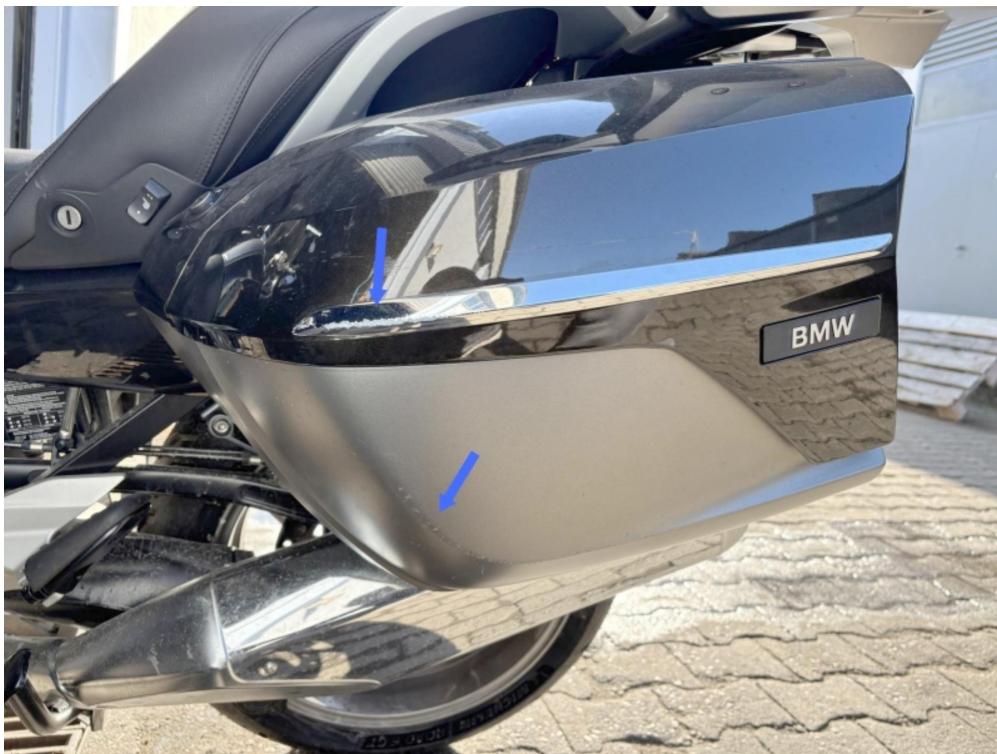
Bild 10

Sturzschaden
Fahrzeugseite links
