Betrifft: GZ: 12E 3741/22m

Gutachten über den Marktwert eines PKW Rolls-Royce Silver Shadow Bj. 1972

BEFUND und GUTACHTEN

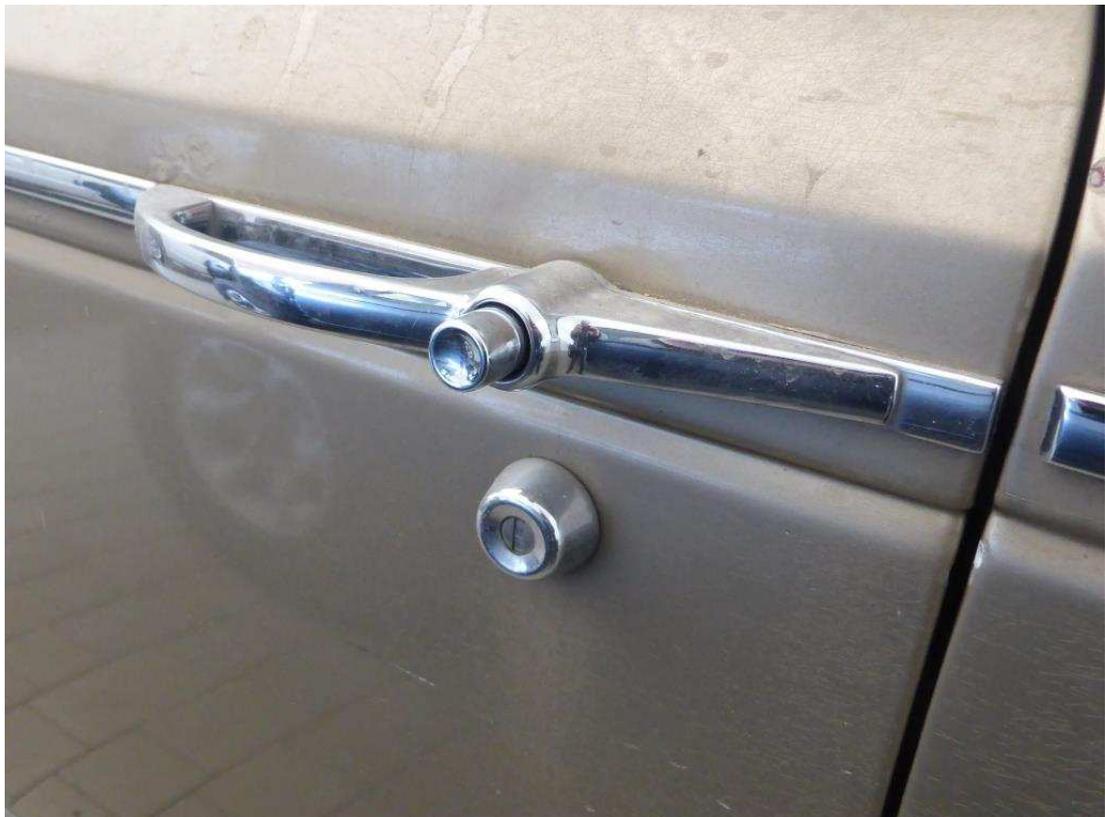
Die Beifahrertür zeigt 2 Dellen und klemmt, die restlichen Türen sind leichtgängig, Kantenrost im unteren Bereich liegt vor.

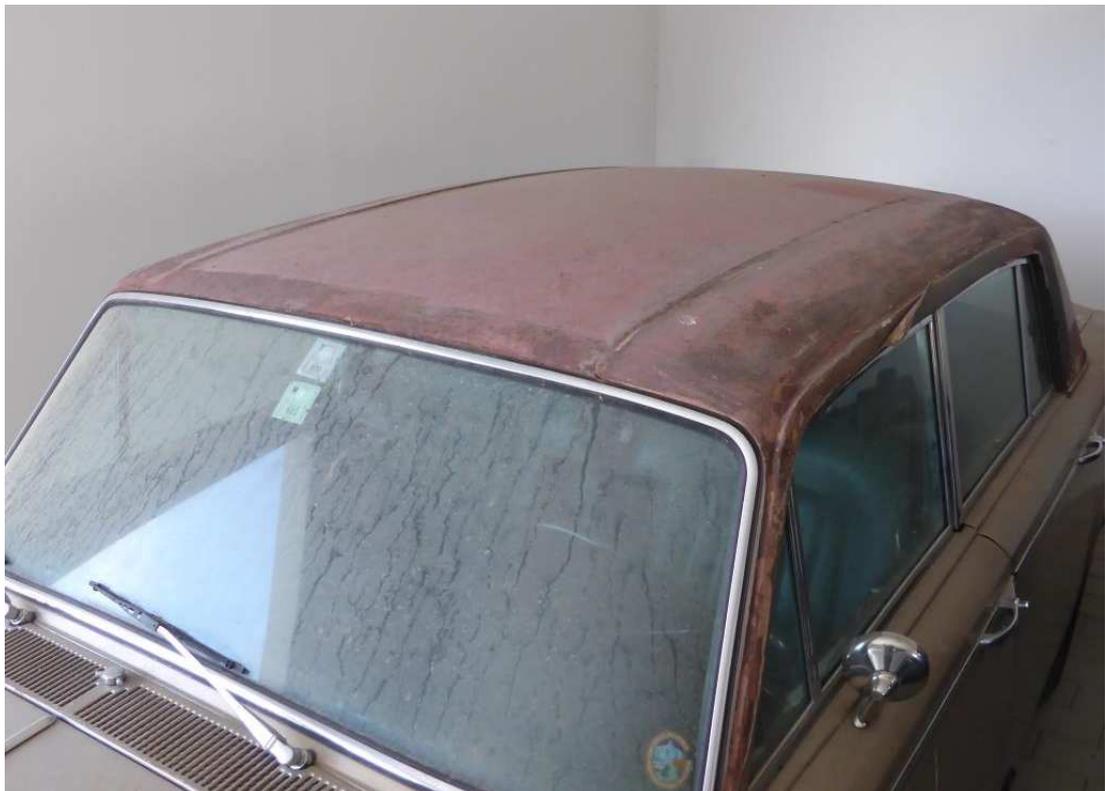
Das Vinyldach ist vollständig abgelöst, Dach und vor allem die A-Säulen zeigen massive Korrosionsspuren.

Vinyldach vollständig abgelöst, Dach korrodiert

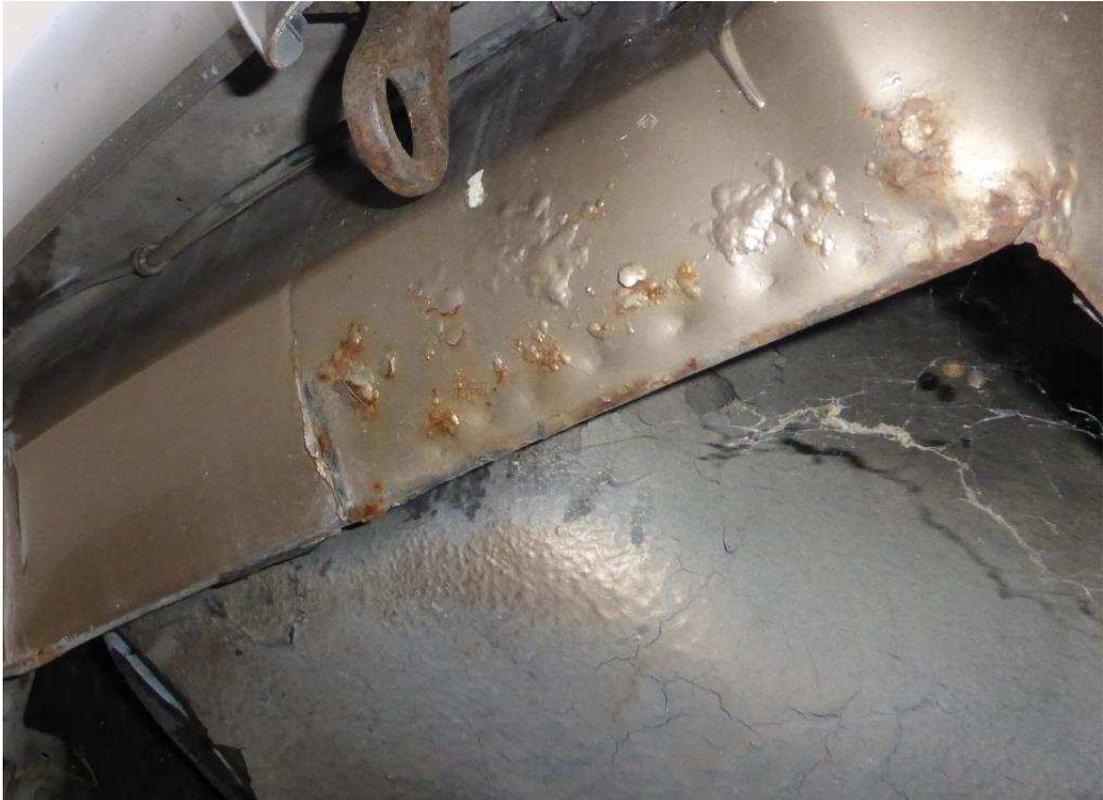
Heckblech rechts

Anrostungen an den hinteren Kotflügeln, Durchrostungen am Heckblech im unteren Bereich.

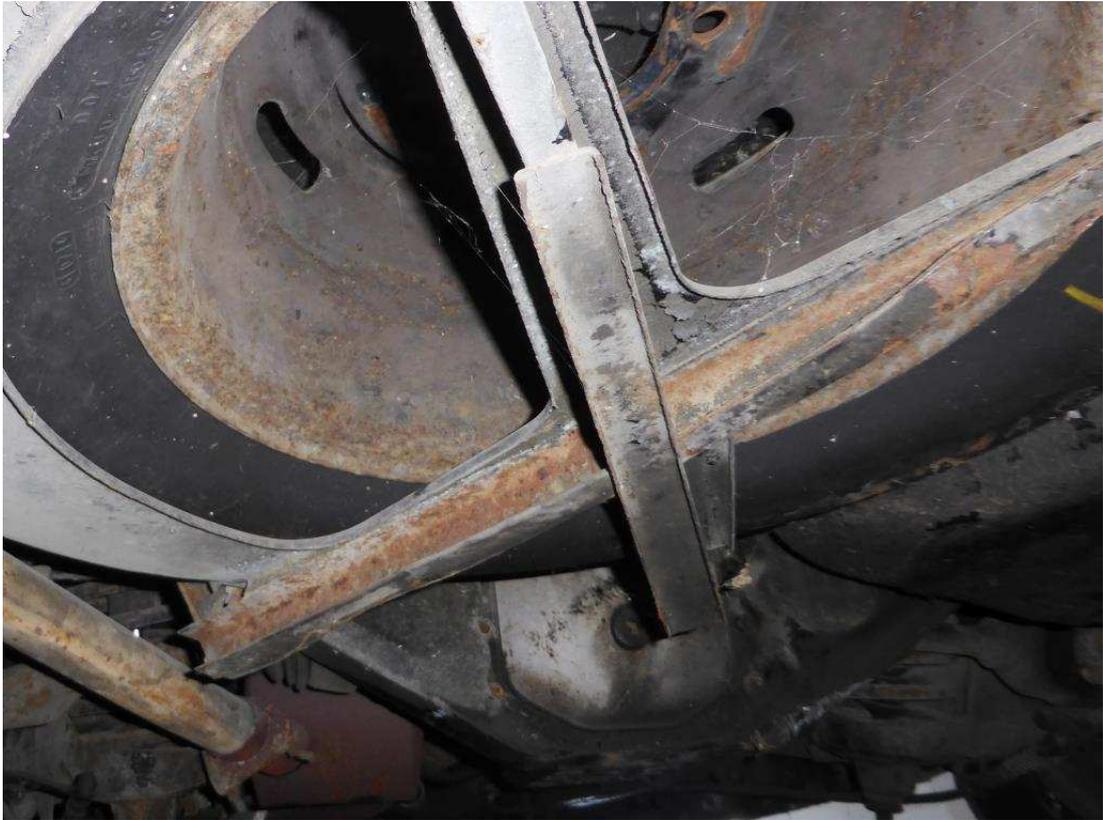
Reserveradhalterung deformiert

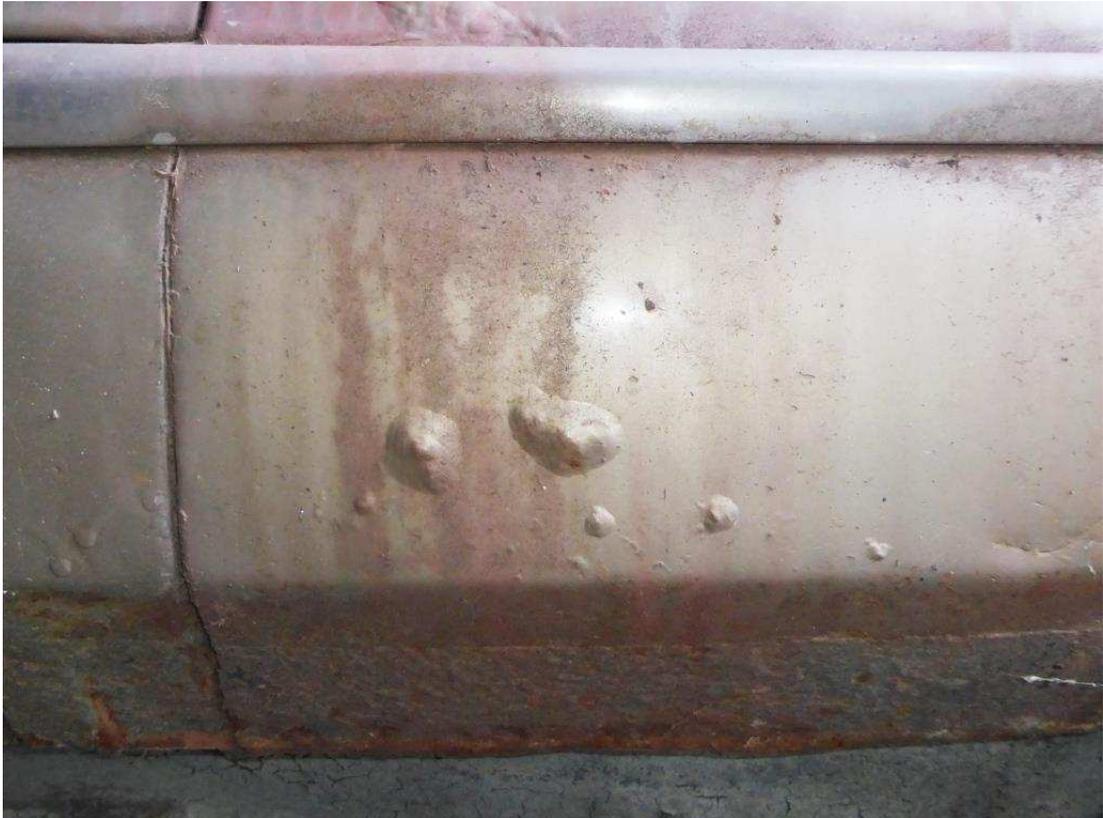
Kotflügel vorne rechts, unten

Durchrostungen an beiden vorderen Kotflügeln im unteren Bereich, die Radläufe zeigen vor allem an den vorderen Kotflügeln deutliche Korrosion.

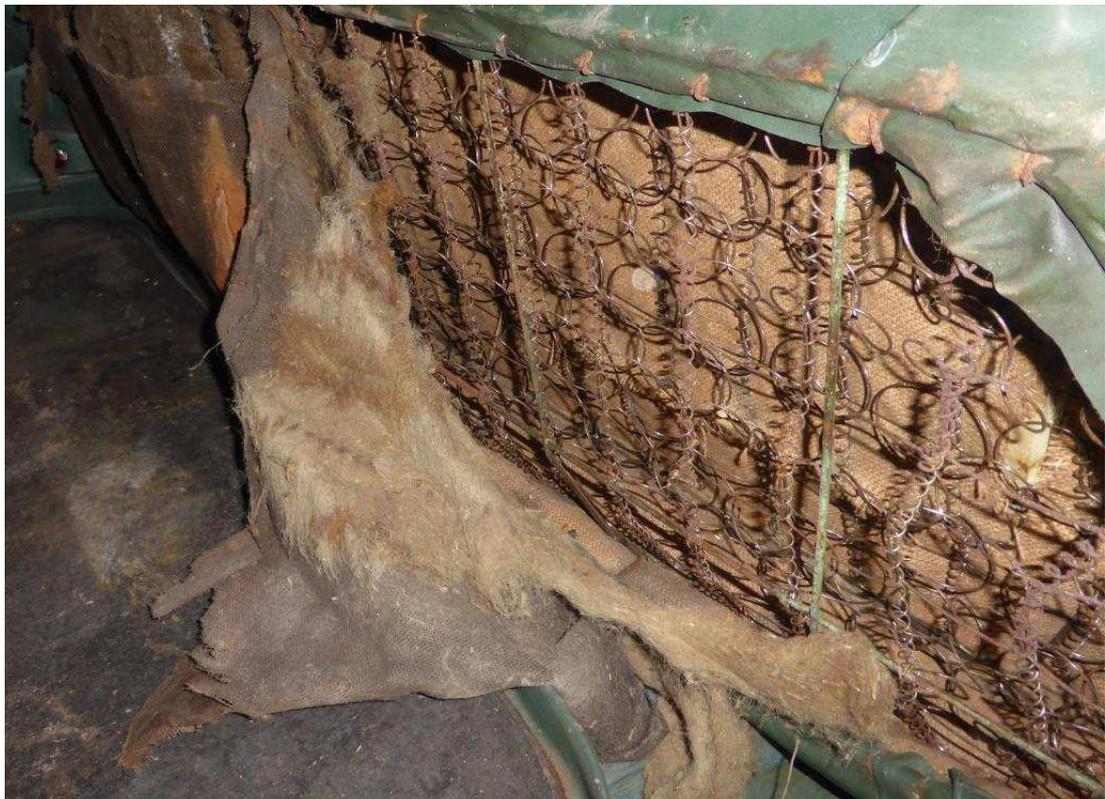
Hintere Sitzbank

Zustand der Sitz-Ledertapezierung „3-“. Sitzschienen und untere Sitzgestelle sind korrodiert.

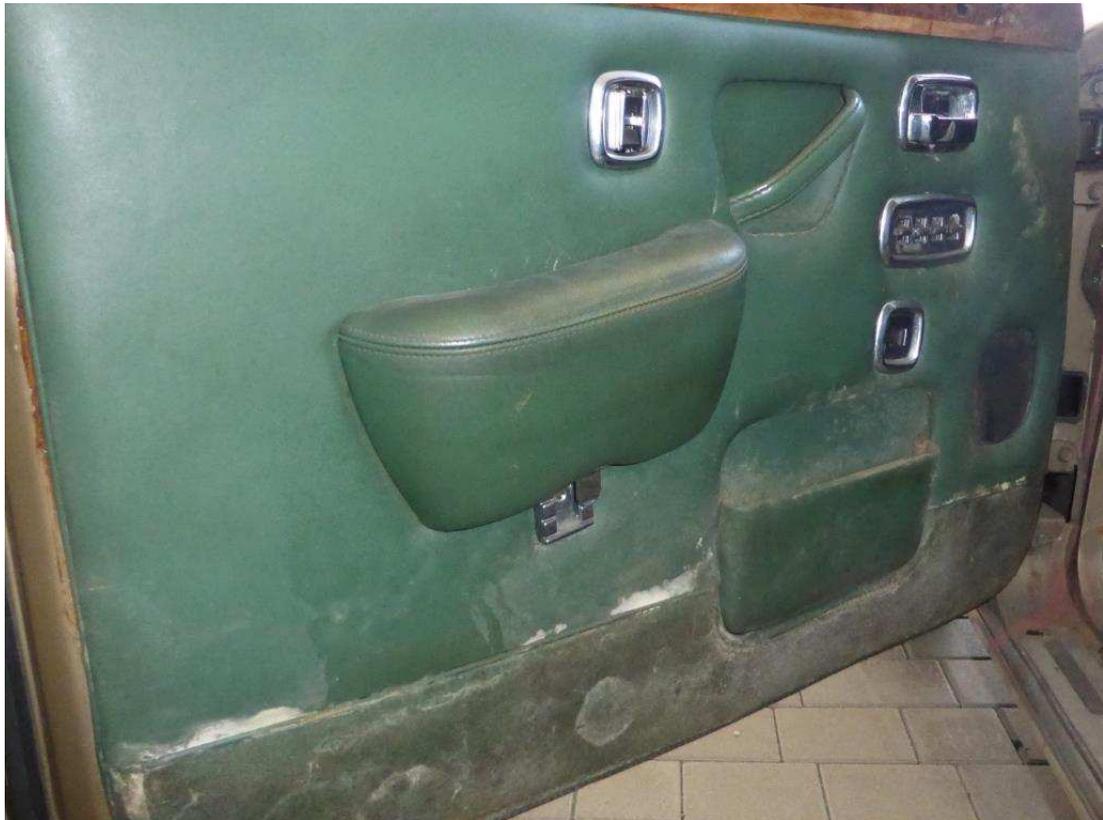
Fahrertür

Alle Türverkleidungen zeigen Feuchtigkeitseintritt und Schimmelspuren.

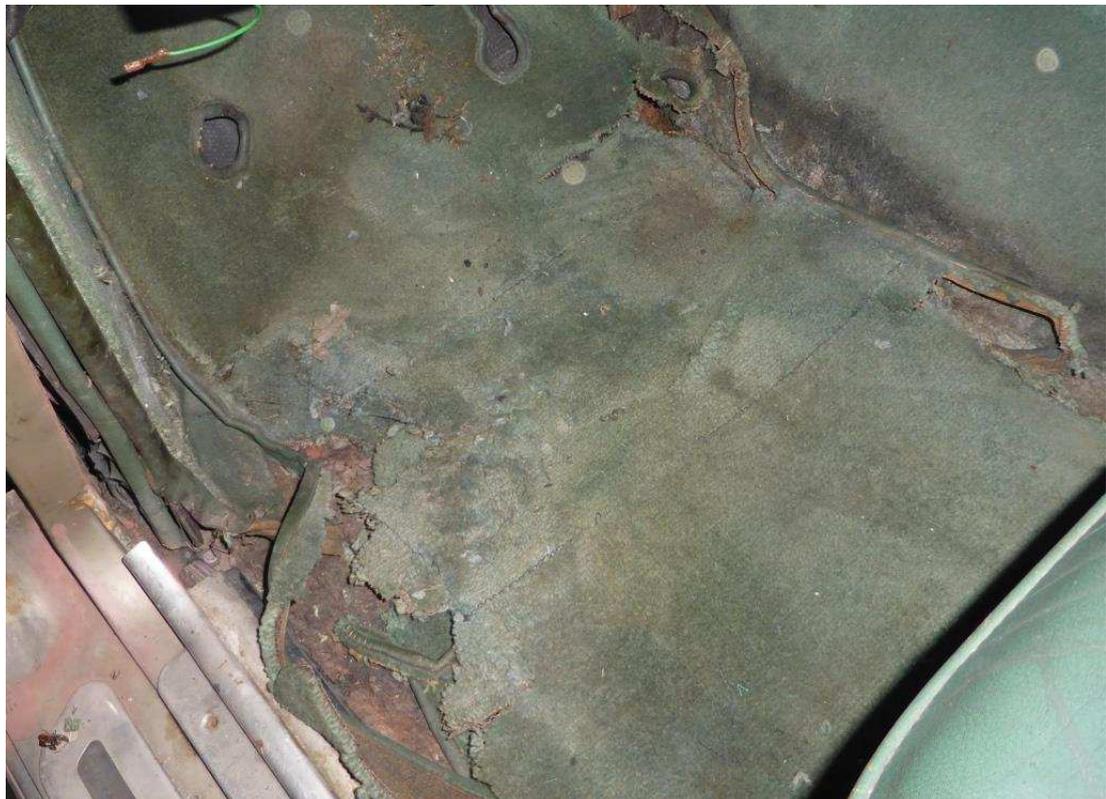
Bodenmatte Fahrerseite

Die Bodenmatten zeigen Feuchtigkeitseintritt, die Fahrerbodenmatte hat sich teilweise aufgelöst. Das Bodenblech ist leicht korrodiert.

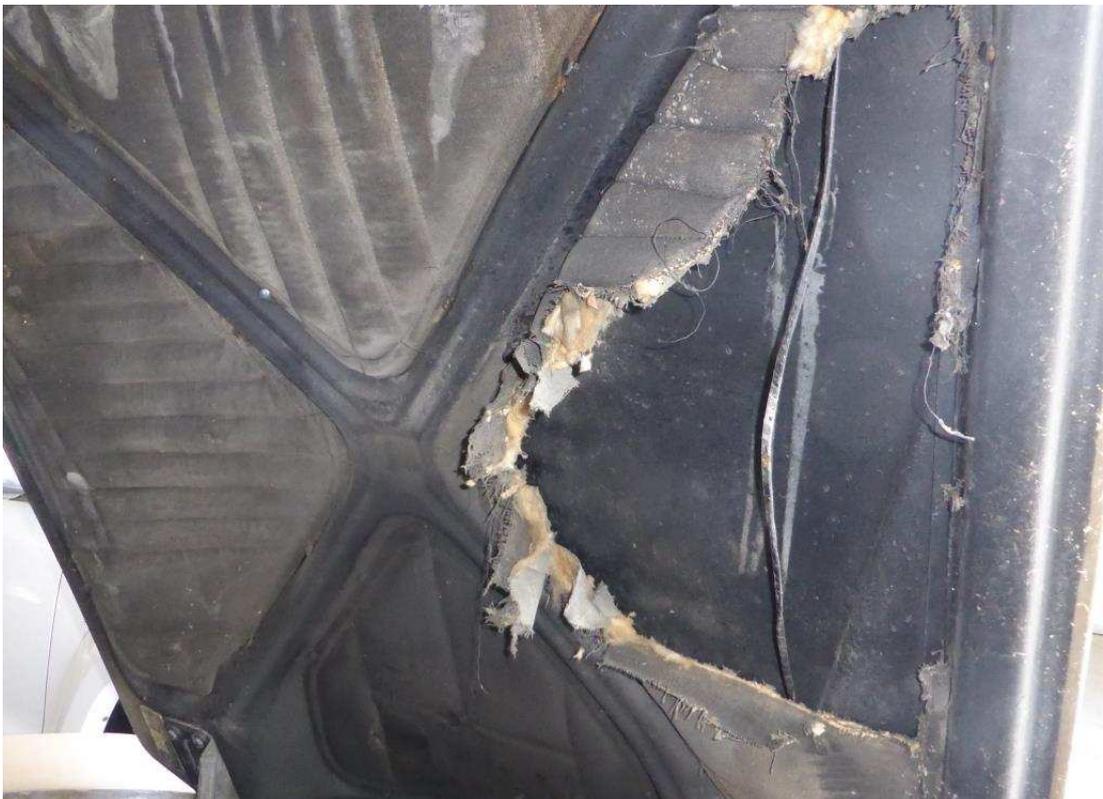
Motorhaube zeigt Kantenrost, Dämmmatte an Motorhaube ist teilweise ausgerissen.

Dämmung Motorhaube teilweise ausgerissen

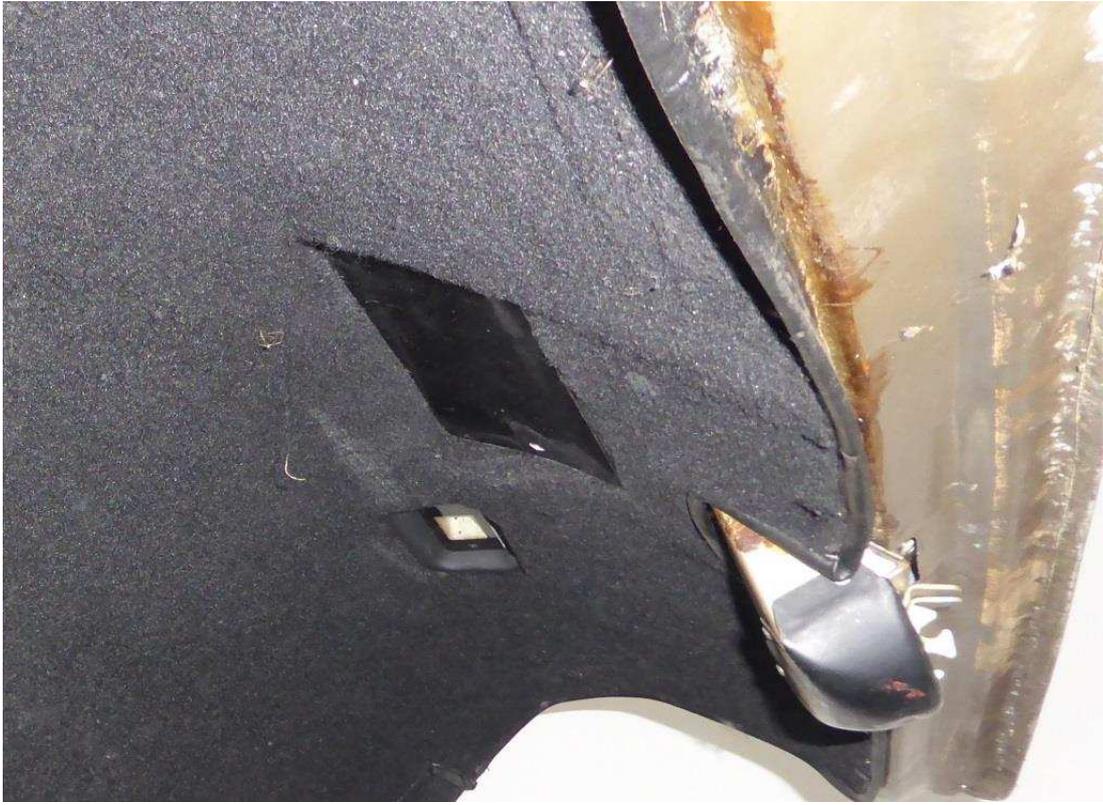
Kantenrost am Kofferraumdeckel

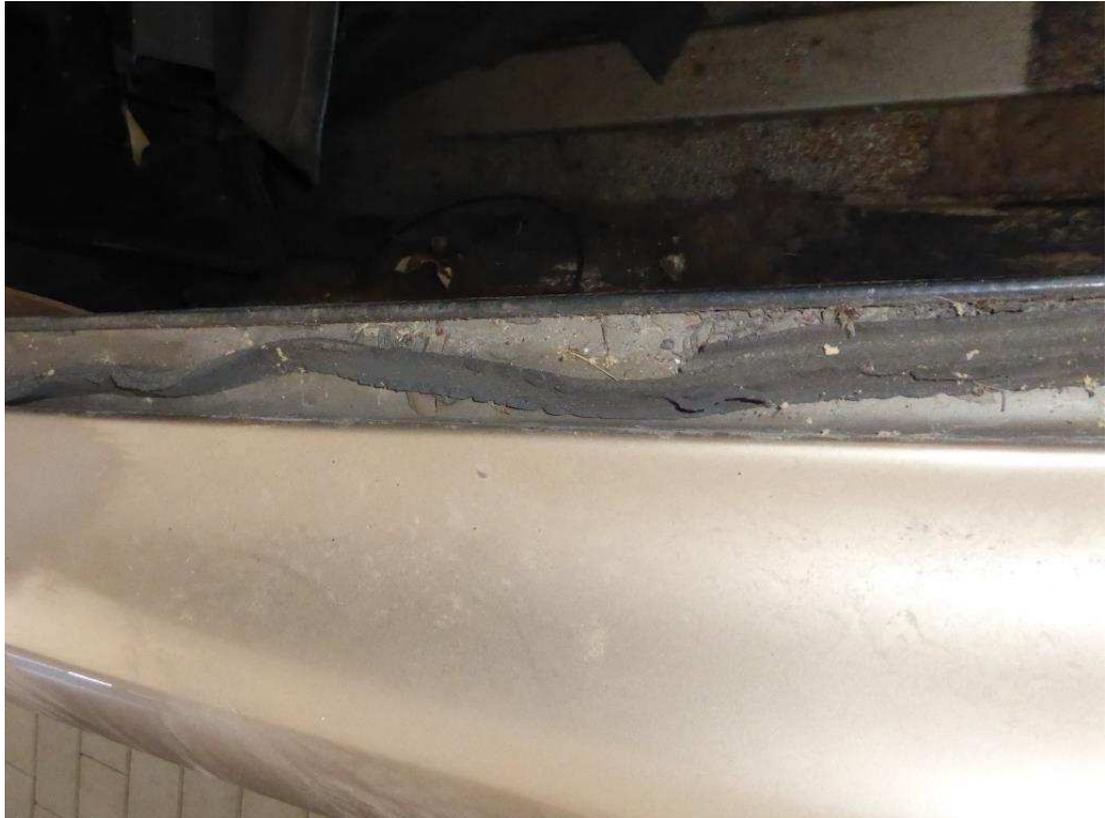
Dichtung Kofferraumdeckel

Sichtbarer Feuchtigkeitseintritt, Schimmel, Verkleidungen teilweise deformiert. Batterie fehlt, leichte Korrosion am Kofferraumboden, Dichtung Deckel fehlt nahezu vollständig.
