### **FAHRZEUGBEWERTUNG**

Fahrzeughalter/Auftraggeber :  
Besichtigungsdatum/-ort : 24.10.2025 in Harlingerode

Amtl. Kennzeichen :  
Fahrzeugart : Pkw  
Aufbau : Kombi, 5-türig  
Hersteller : VW  
Typ : Touran  
Fahrgestell-Nr. :  
Leistung : 103 KW  
Hubraum : 1.968 ccm  
Bereifung : 205/55 R16, 4 x 80 %  
Erstzulassung : 24.11.2014  
nächste HU : 08/2024  
Betriebsleistung : 187.321 km  
Farbe : anthrazit-metallic  
Zubehör : siehe Anlage

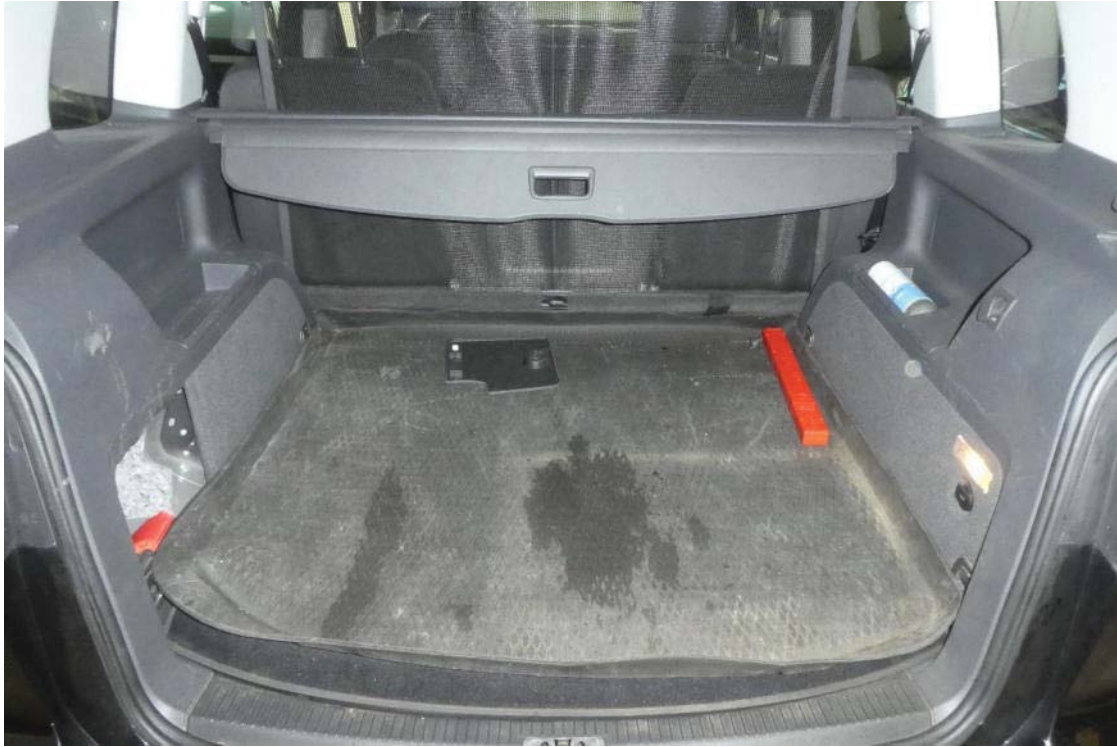
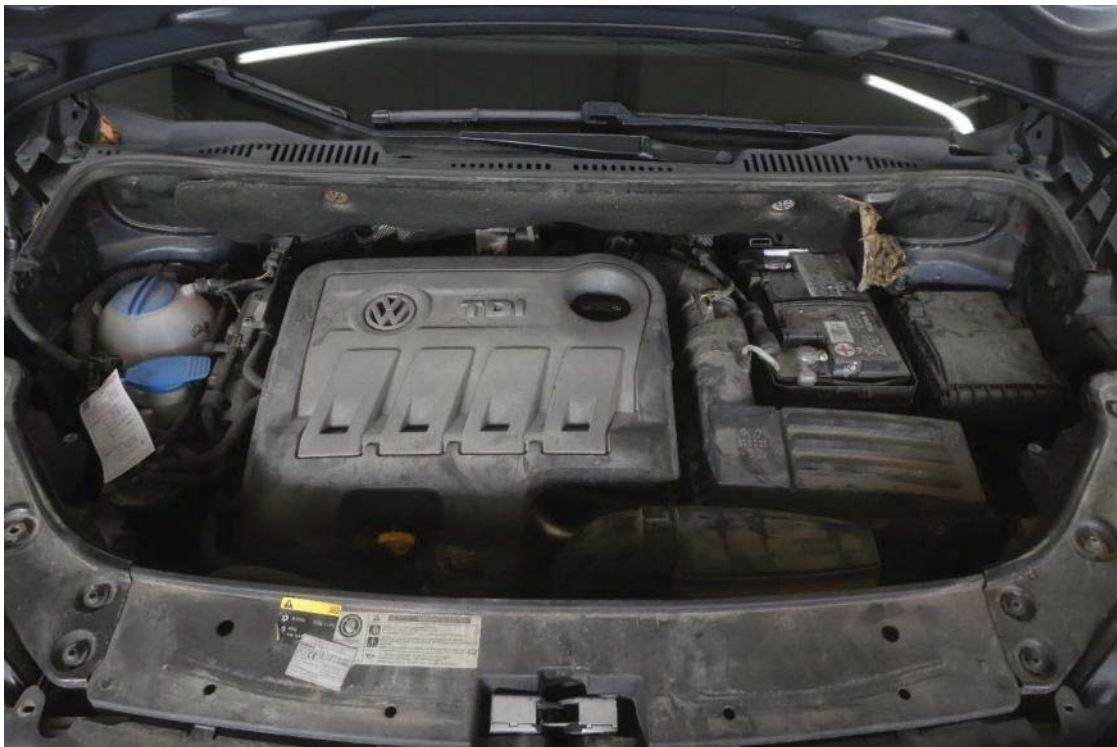
Kofferraum und Motorraum

Im Kofferraum war erkennbar, dass die Gepäckabdeckung Anstoßbeschädigungen aufwies. Insbesondere die Kofferraumverkleidung links zeigte erhebliche Beschädigungen, in der Kunststoffoberfläche. Sowohl der Haken, zur Gepäckaufnahme in der Verkleidung rechts, als auch die Verriegelung für die Klappe des Warndreiecks, in der Heckklappenverkleidung, waren gebrochen bzw. fehlten.

Die Inaugenscheinnahme des Motorraums ergab, dass die Dämmmatte an der Spritzwand links beschädigt war. Es war das typische Schadenbild von Tierbiss erkennbar. Die Batterie des Fahrzeuges war, aufgrund der Standzeit, entladen. Durch Überbrückung konnte der Motor gestartet werden, es stellte sich sofort ein gleichmäßiger Leerlauf ein.

Das Reifenfüllmittel war abgelaufen. Aufgrund der langen Standzeit ist eine Wartung des Fahrzeuges erforderlich.

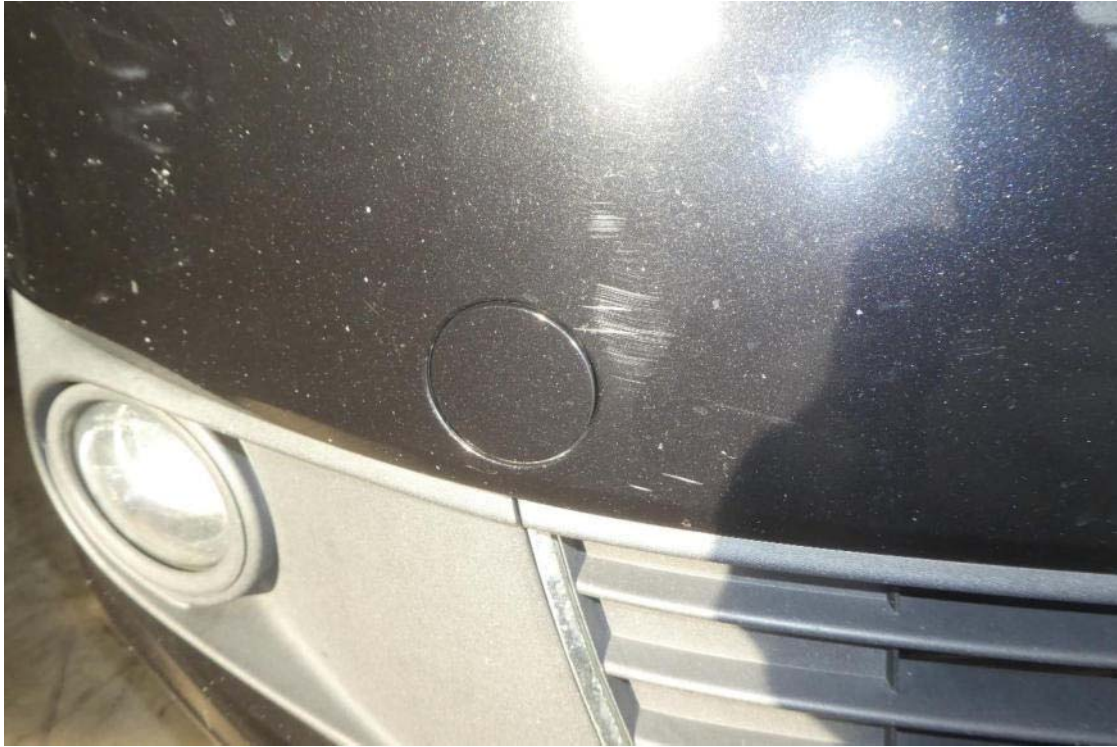
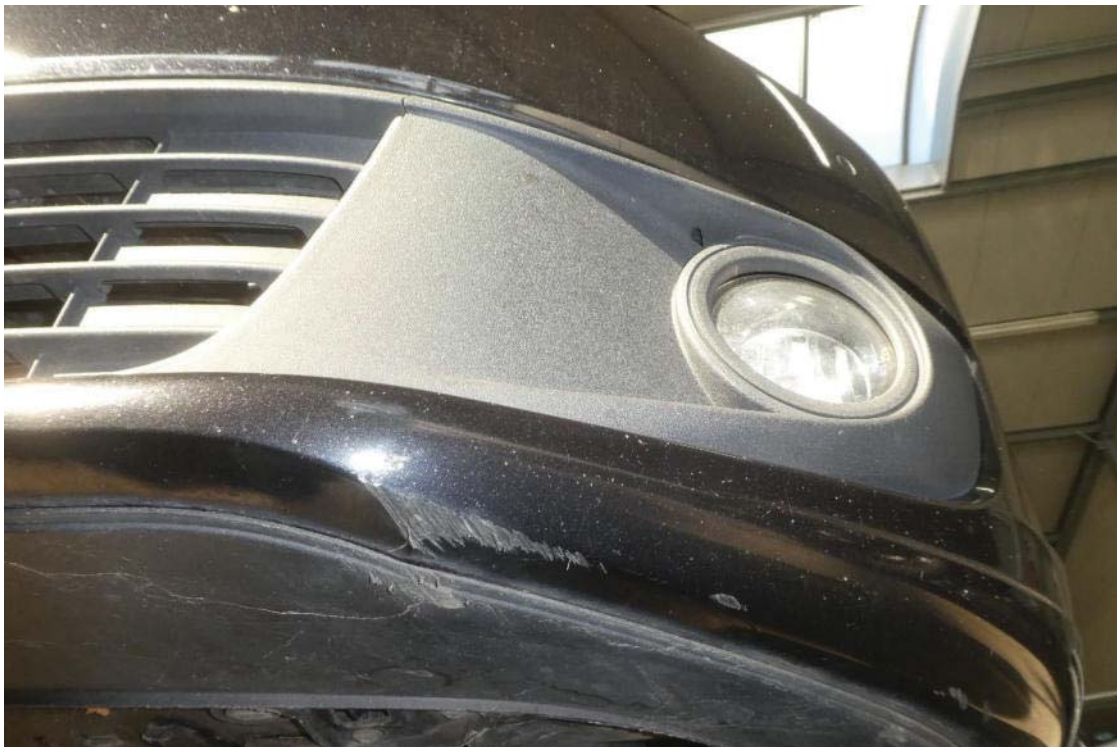
Beschädigungen konnten an der Karosserie dahingehend festgestellt werden, dass der Außenspiegel rechts unten streifende Beschädigungen aufwies. Der Stoßfänger vorn zeigte streifende Beschädigungen, rechts des Kennzeichens. Darüber hinaus hatte der Frontstoßfänger aufgesetzt. Rechts und links waren in den Eckbereichen unten Anstoßbeschädigungen dahingehend erkennbar, dass es zum Abtrag von Kunststoffmaterial gekommen war.

Schäden Stoßfänger vorn

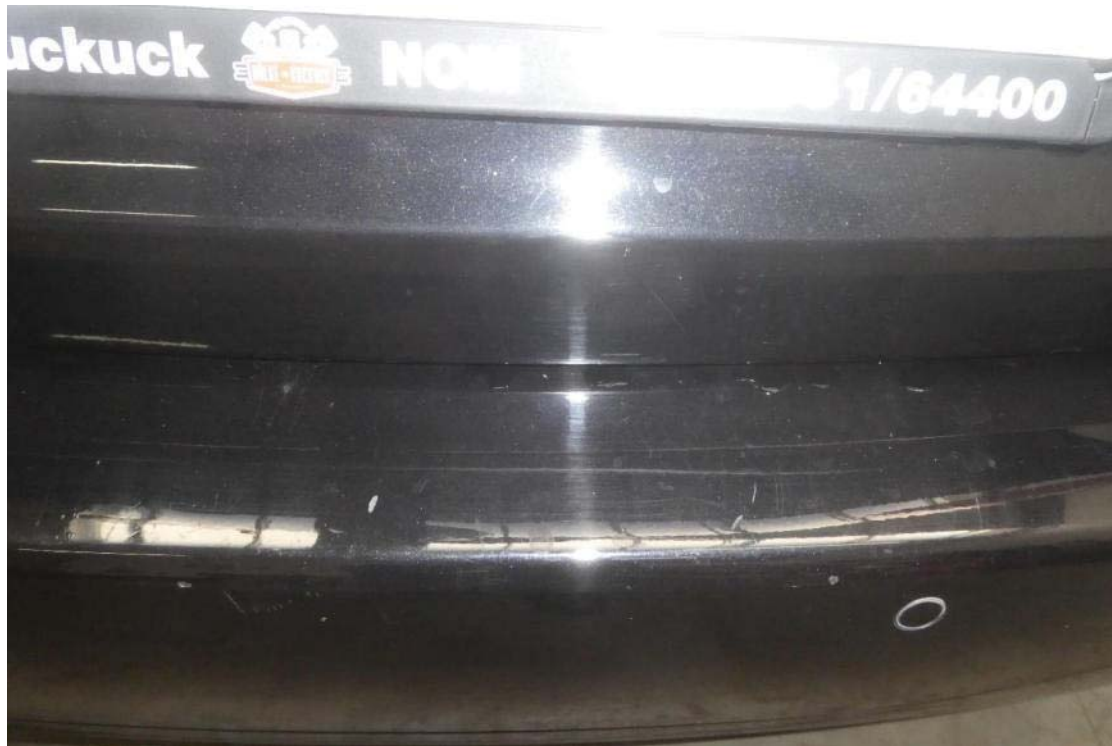
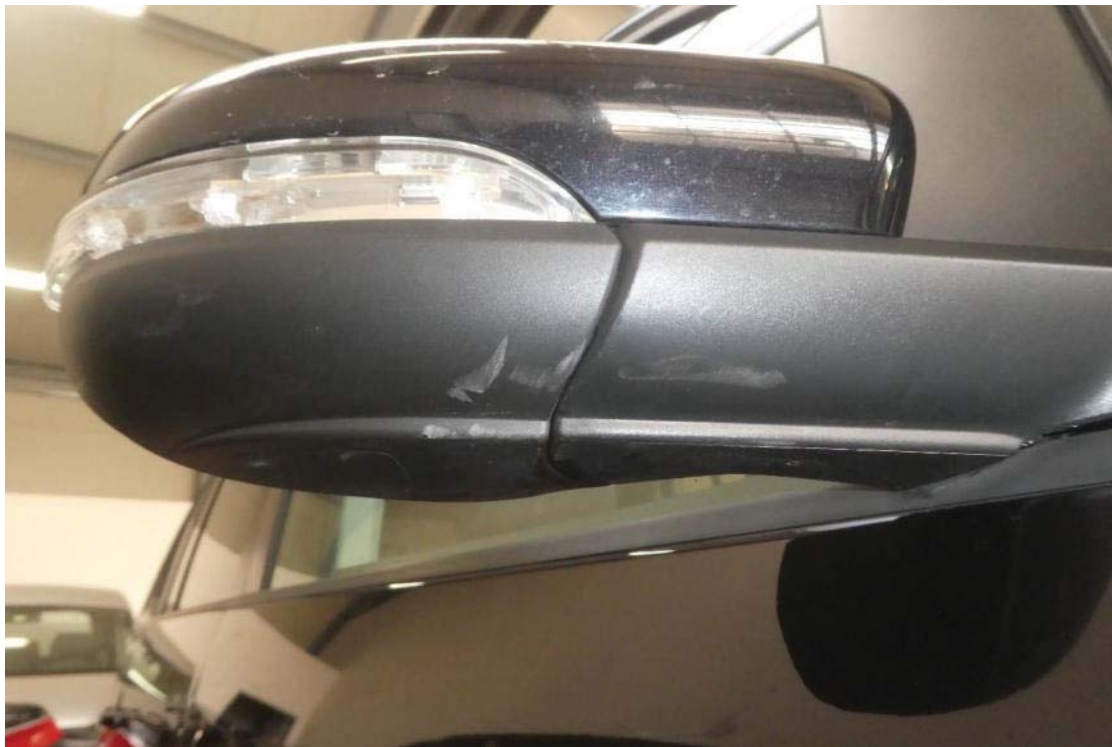
Am hinteren Stoßfänger waren Lackbeschädigungen in unterschiedlicher Art und Weise, aufgrund von unvorsichtigen Ladevorgängen, erkennbar.

Schäden Stoßfänger hinten  
und  
Schäden Spiegel

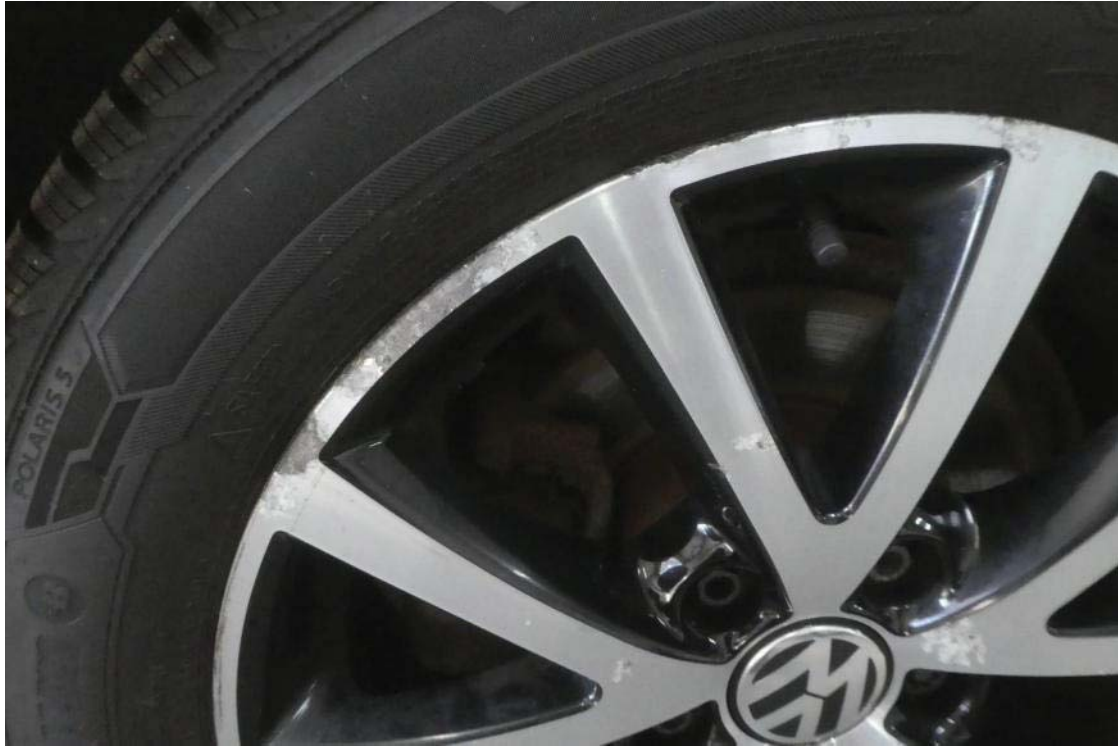
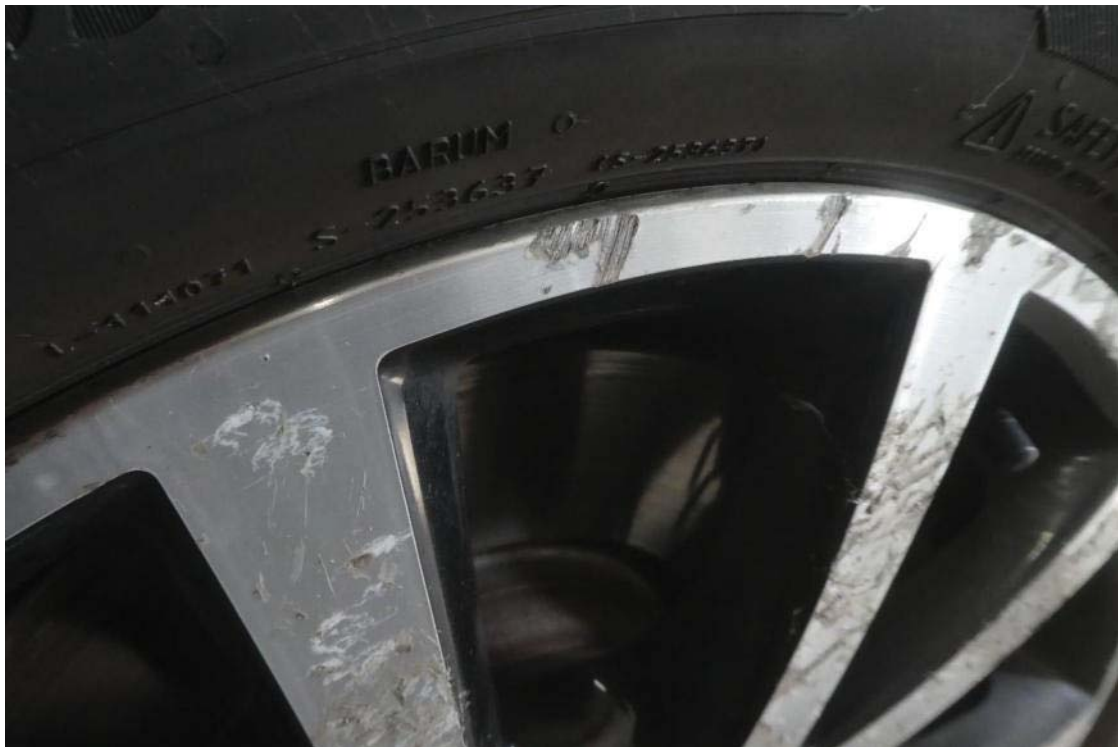
Alle vier Felgen des Fahrzeuges wiesen deutliche Anstoßbeschädigungen auf, bei der es auch zum Abtrag von Felgenmaterial gekommen war. Die Lackierung der Felgen war durch Korrosion unterwandert. Die Schäden sind der Felgen sind als sicherheitsrelevante Mangel einzustufen.

Beispiele Felgenschäden

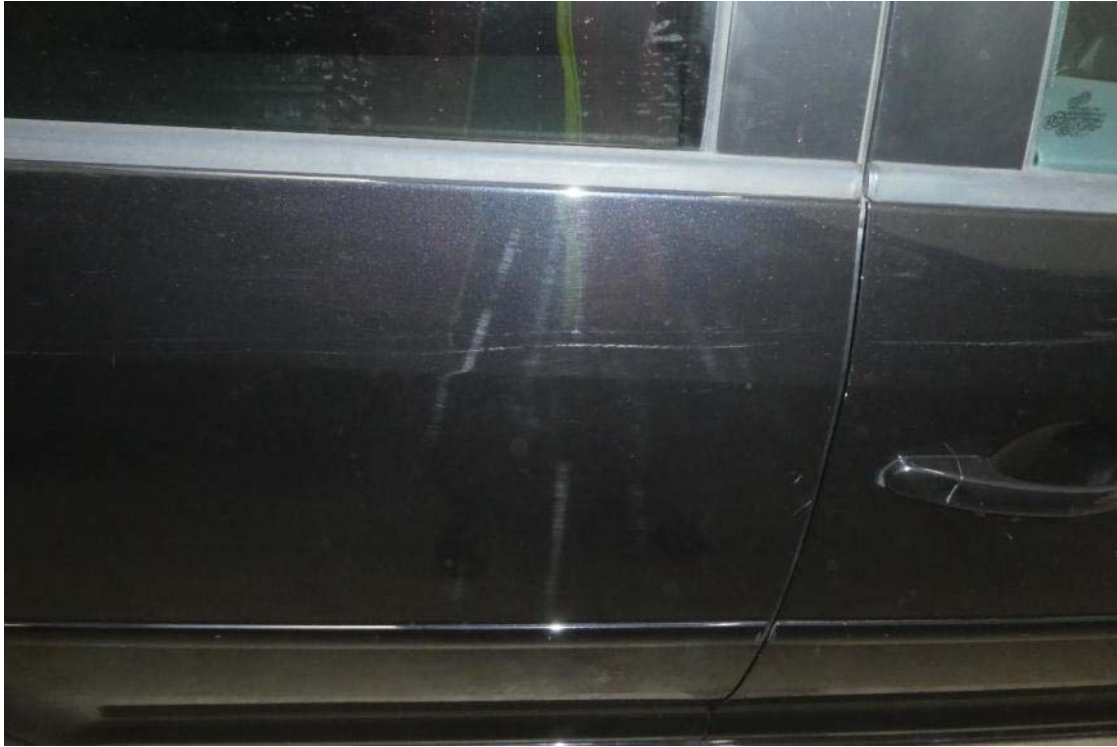
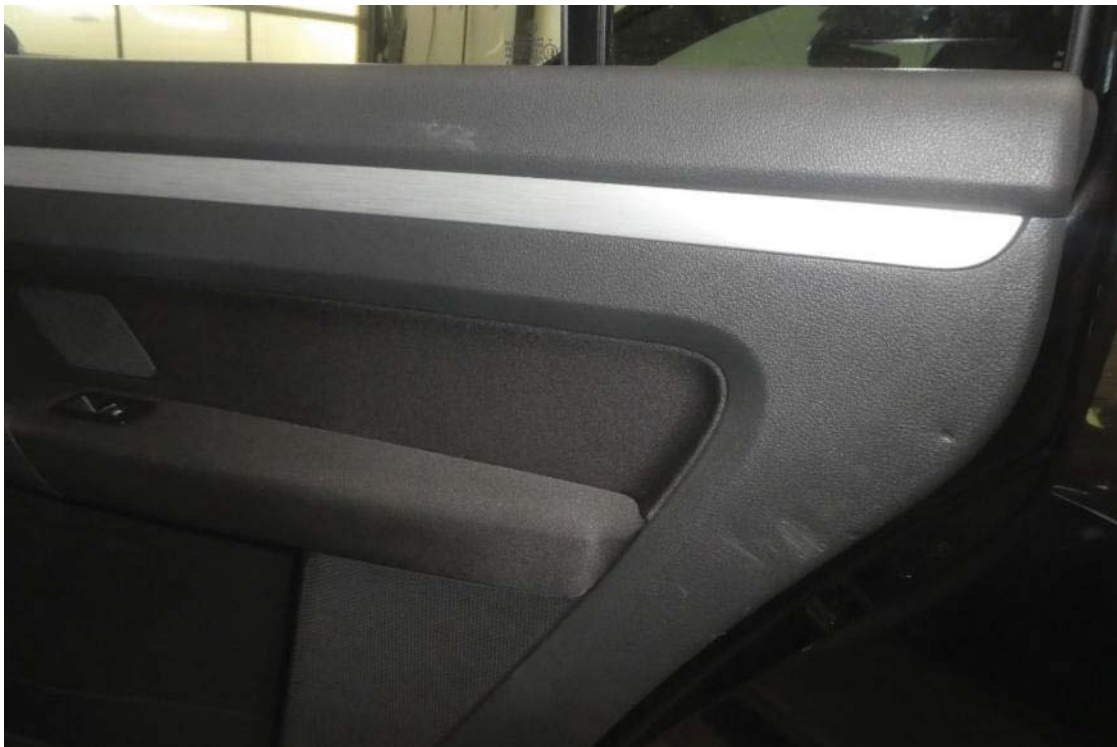
Beide Türen rechts zeigten im oberen Bereich streifende Beschädigungen, nahezu über die gesamte Länge beider Türen.

Die Kappe für die Innenspiegelbefestigung war abgefallen. Die Türverkleidung hinten rechts wies Verformungen und Beschädigungen der Oberfläche auf. Auch die Verkleidung für die Scharniere der zweiten Sitzreihe zeigten deutliche Beschädigungen der Kunststoffoberflächen.

Lackschäden Türen rechts  
und  
Beschädigte Verkleidung Tür hinten rechts
