Kurzgutachten zum Fahrzeugwert

Objekt: Steyr (A) A 680 G

Gutachten-Nr.: 26WRS14305

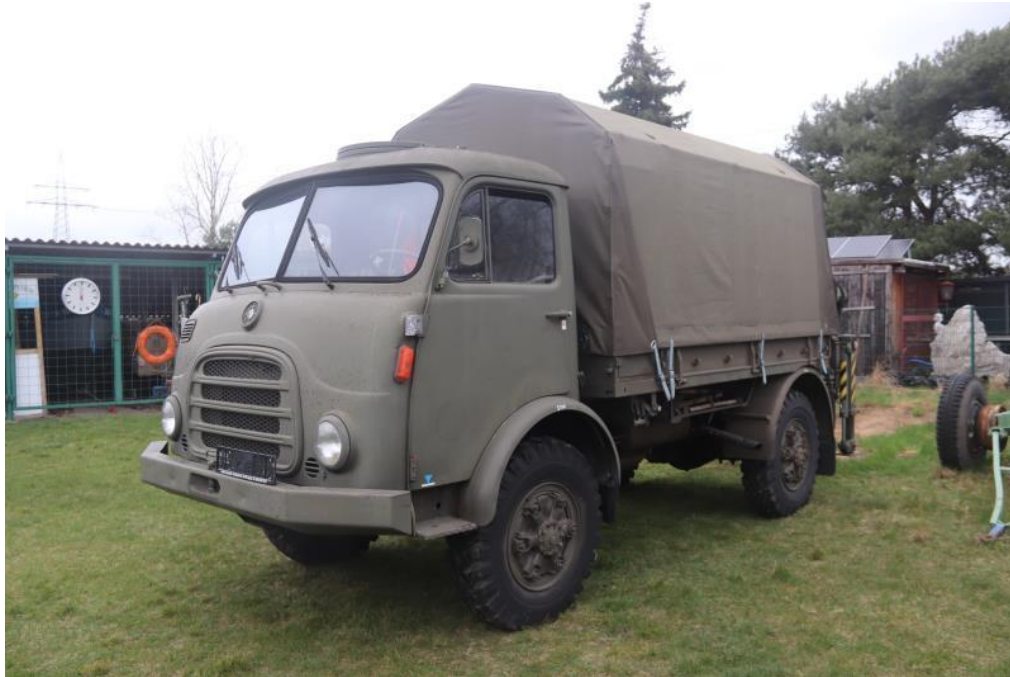
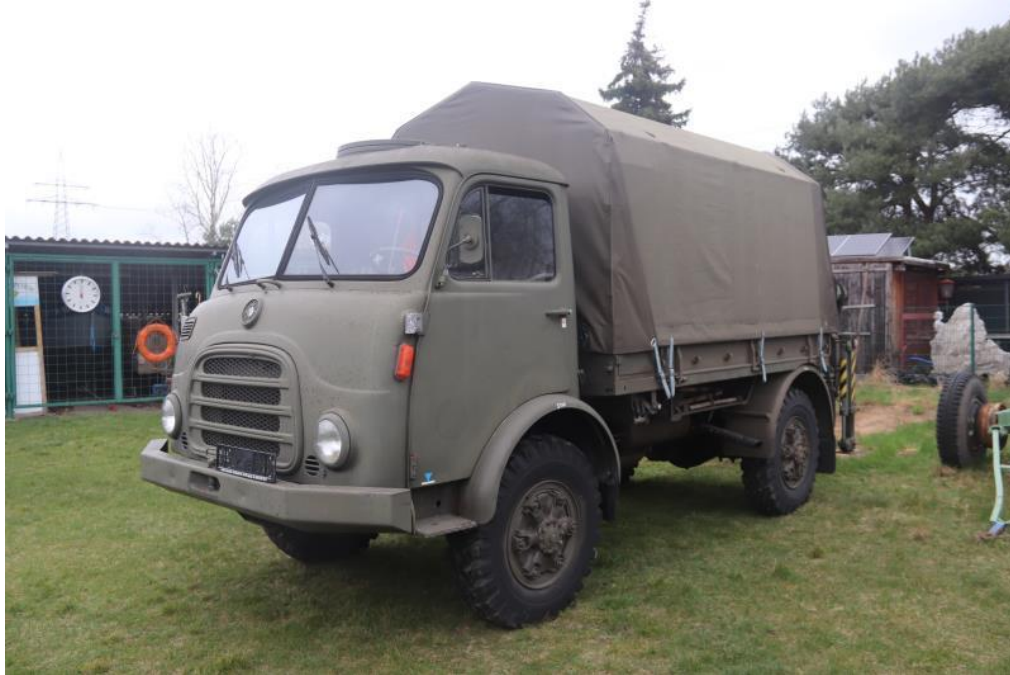
Die Außenhaut des Fahrzeuges zeigt leichte Gebrauchsspuren im nutzungsüblichem Umfang. Der Militärlack ist teilweise etwas ausgebleicht und trägt kleinere Kratzer/Abnutzungsspuren.

Bild 1: Totale des Fahrzeuges diagonal von vorne links

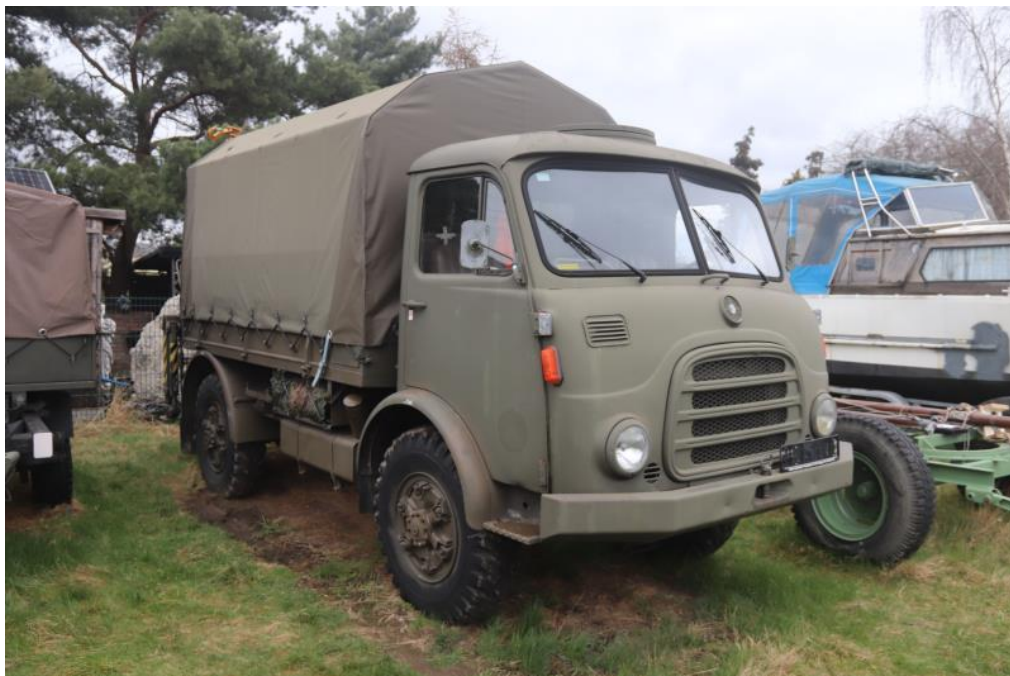
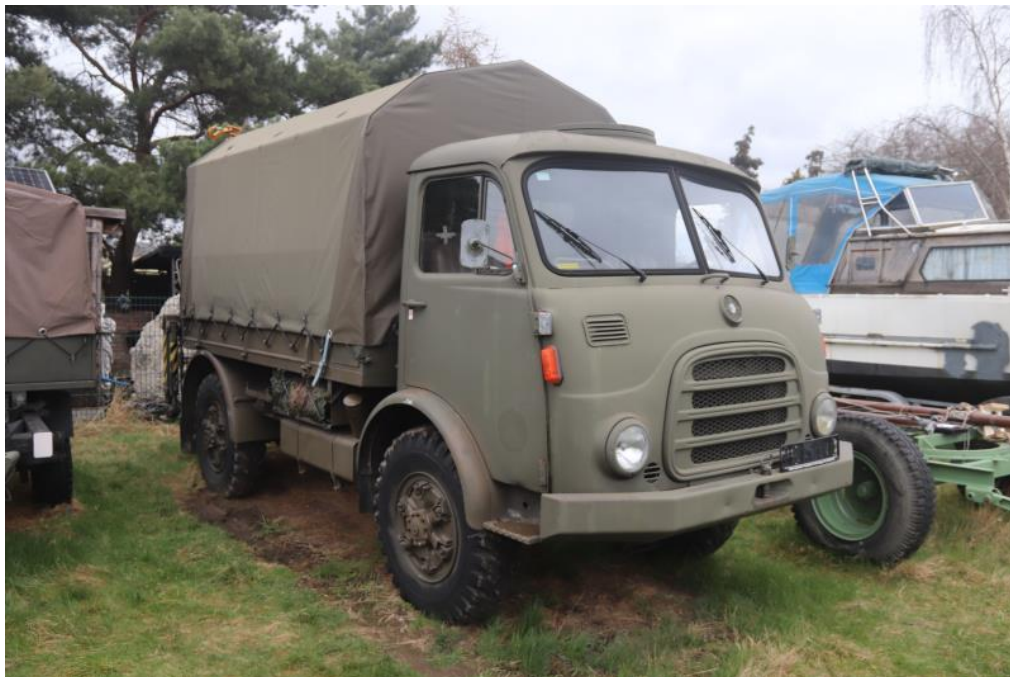
Bild 2: Totale des Fahrzeuges diagonal von vorne rechts

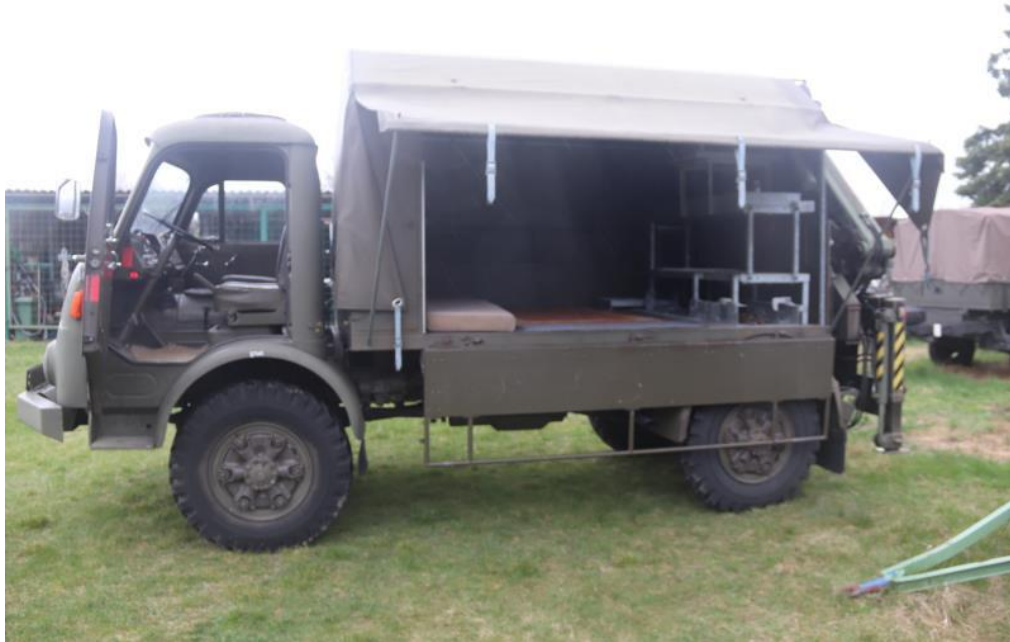
Der Aufbau samt Plane befindet sich in einem sehr guten Zustand, die Regale für die ehemaligen Werkstatteinbauten sind noch vorhanden (siehe Bilder).

Bild 7: Seitenansicht bei geöffneter Plane

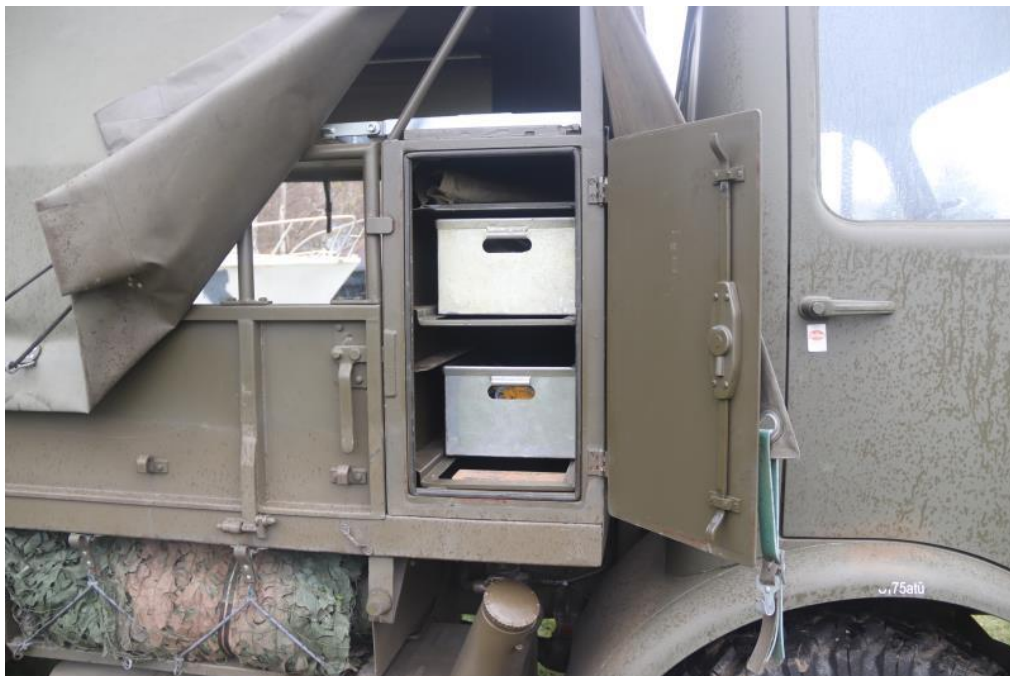
Bordwerkzeugkisten (rechte Fahrzeugseite) und Ersatzrad (linke Fahrzeugseite) sind vollständig.

Bild 8: Detail: Bordwerkzeugkisten (unter Plane rechts)

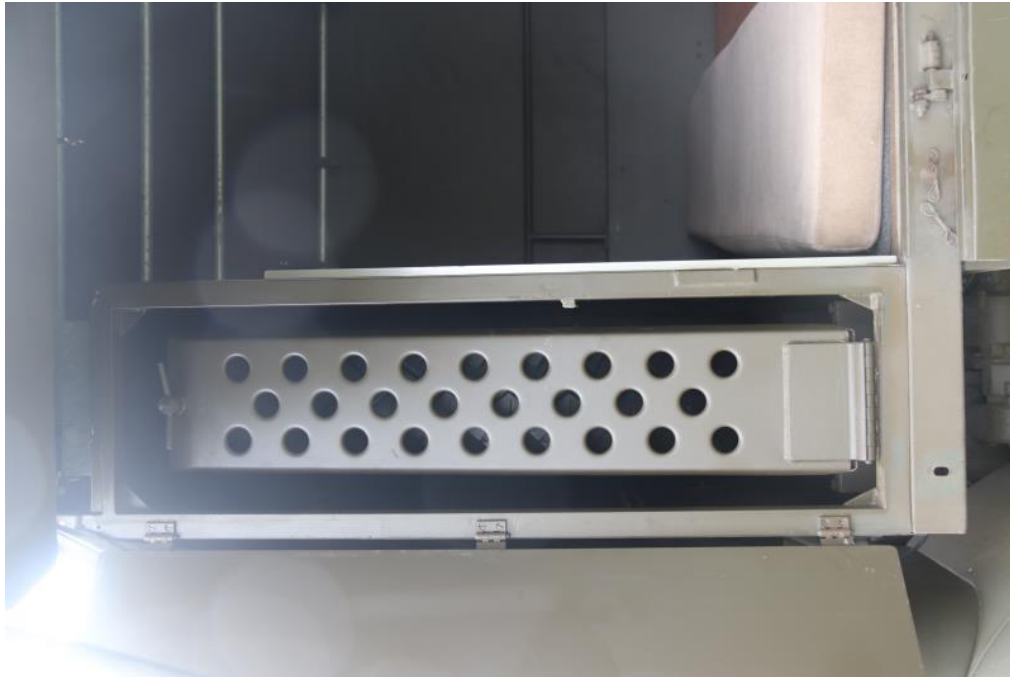
Bild 9: Detail: Ersatzrad (unter Plane links)

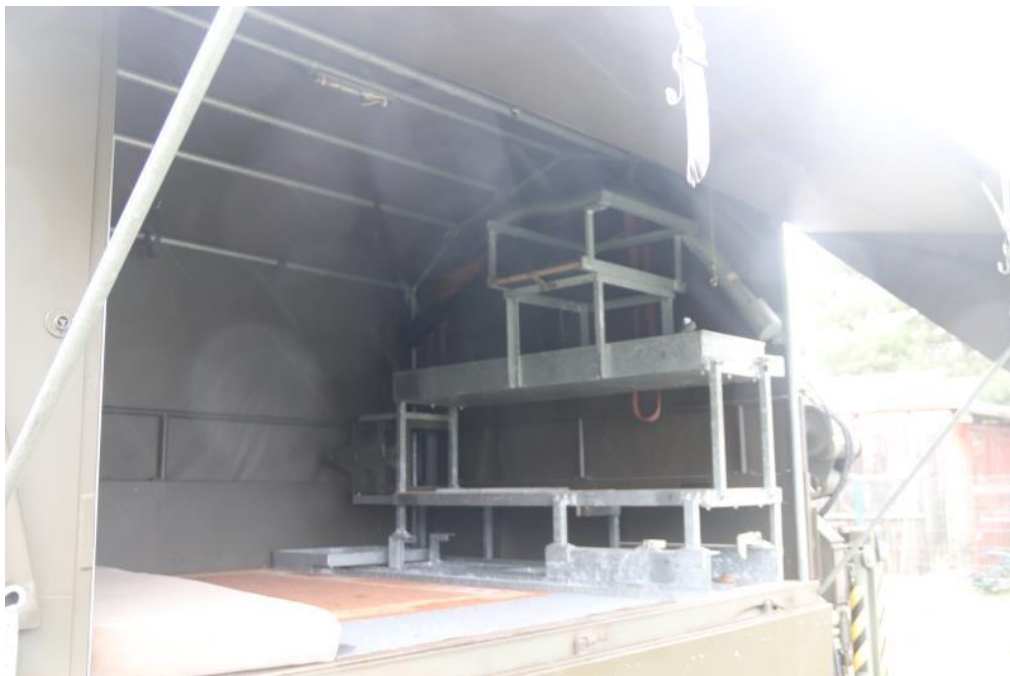
Bild 10: Detail: Regal-Einbauten auf Ladefläche
