Basisbewertung

TÜV SÜD Auto Service GmbH
Schaden- und Wertgutachten

Fahrzeugidentnummer	CAT3018CCJSB02937
Fahrzeugart	ohne
Fahrzeughersteller	Caterpillar
Verkaufsbezeichnung	CAT 301.8C
Leistung	13 kW
Farbe	Gelb uni
Bemerkung	Baujahr laut angabe des Herstellers 17.05.2007. 3529 Betriebsstunden abgelesen
Ausstattung	Gummiketten, Verstellfahrwerk, Knickarm

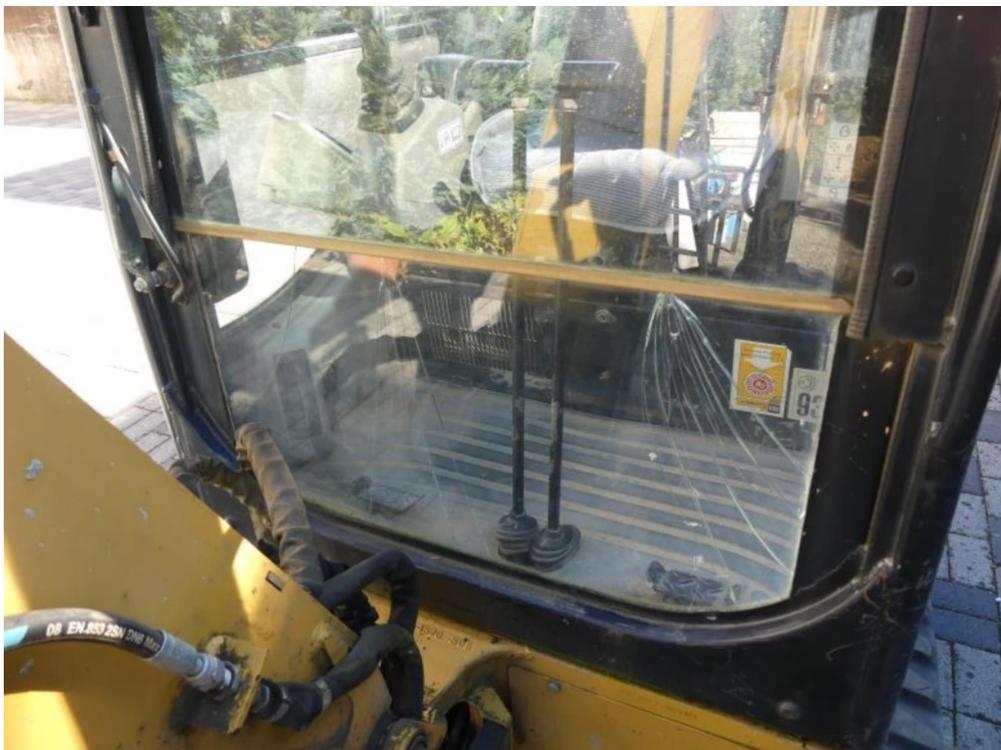
Bild 14

Frontscheibe unten
gesprungen

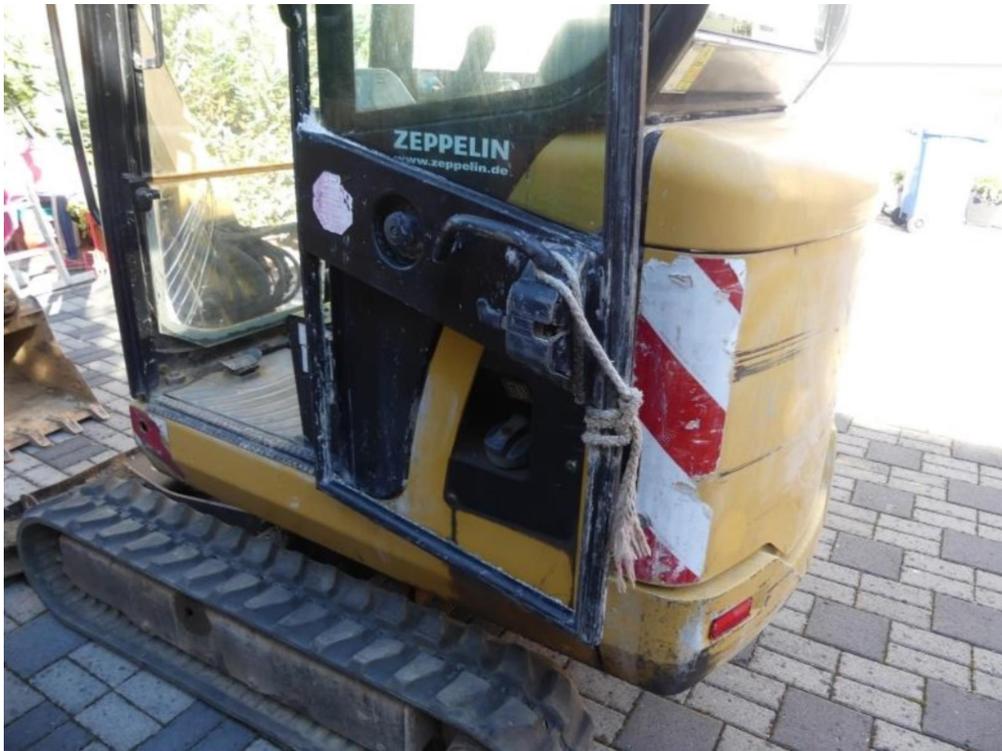
Bild 15

Tür
beschädigt/Scheibe
tür unten fehlt

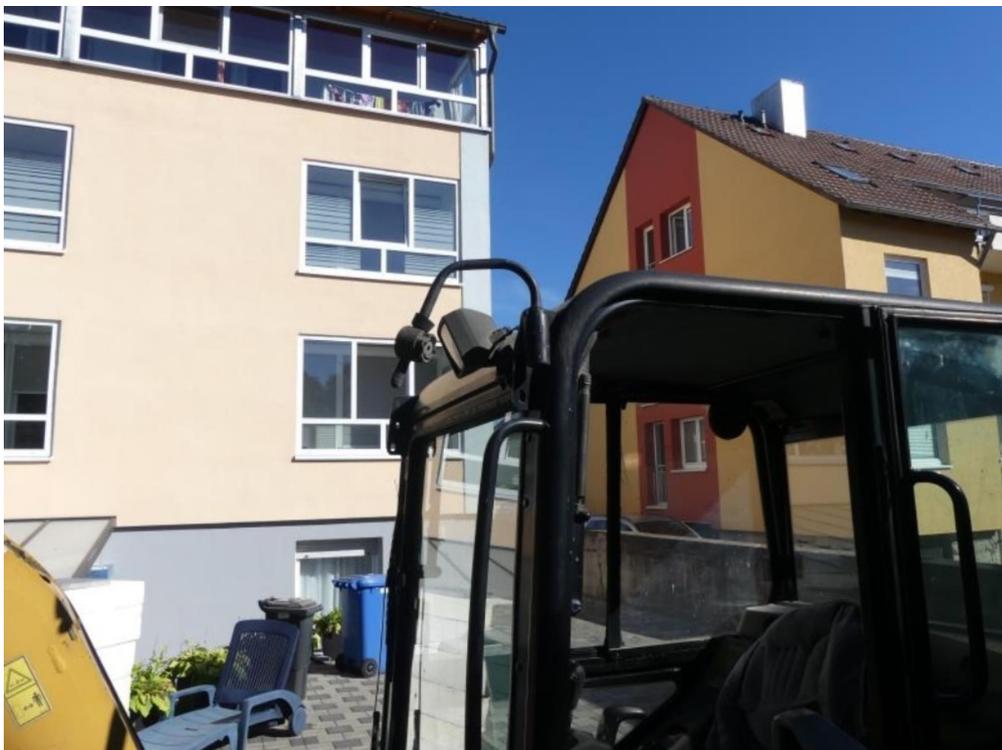
Bild 16

Spiegel beschädigt

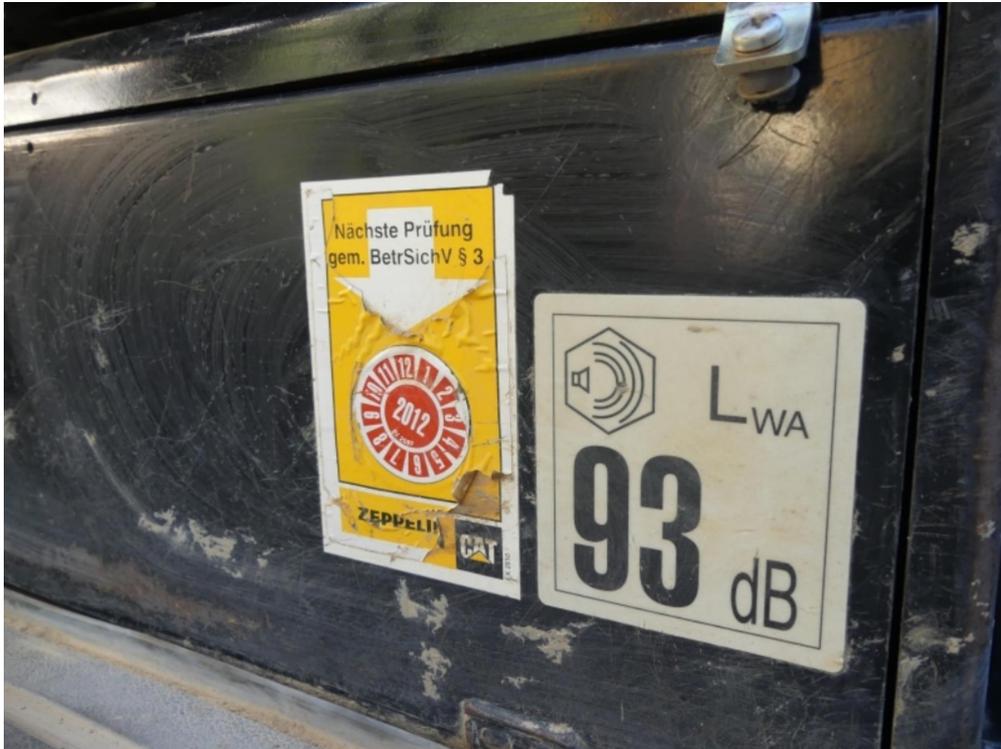
Bild 17

Prüfung gem.
BetrSichV §3
abgelaufen

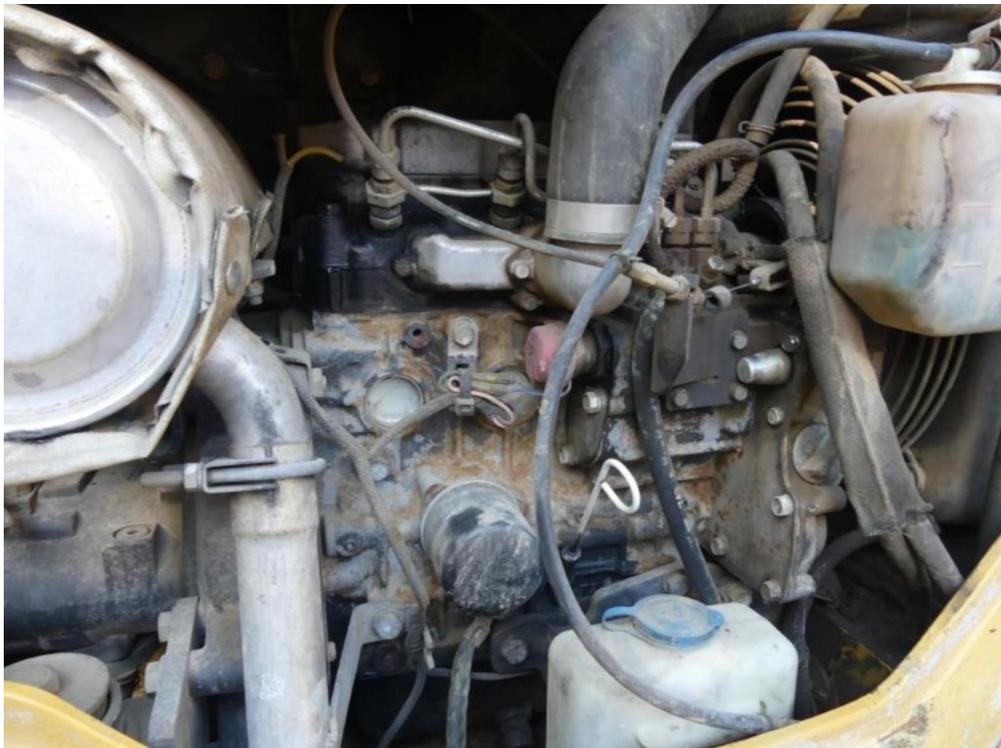
Bild 18

Motor ölfeucht
