## Fahrzeugbewertung

Akte GA-2412/075GF

### Volvo FH-Serie ab Model 2012 bis Modell 2020 [FI]

# Polizeipräsidium Schwaben Nord

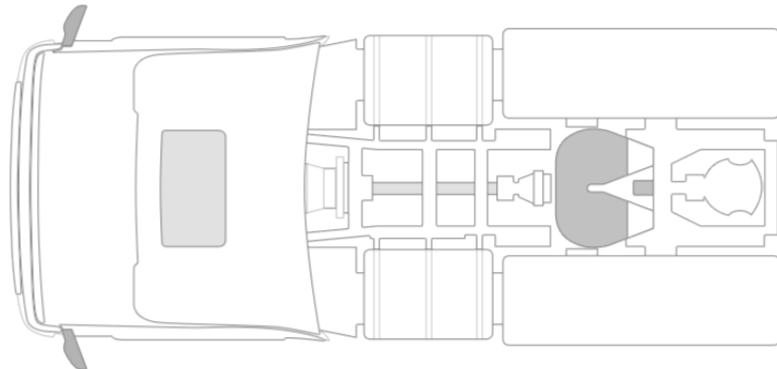
## Anstoß-/Schadenbereich

- vorne rechts beschädigt
- Standschäden

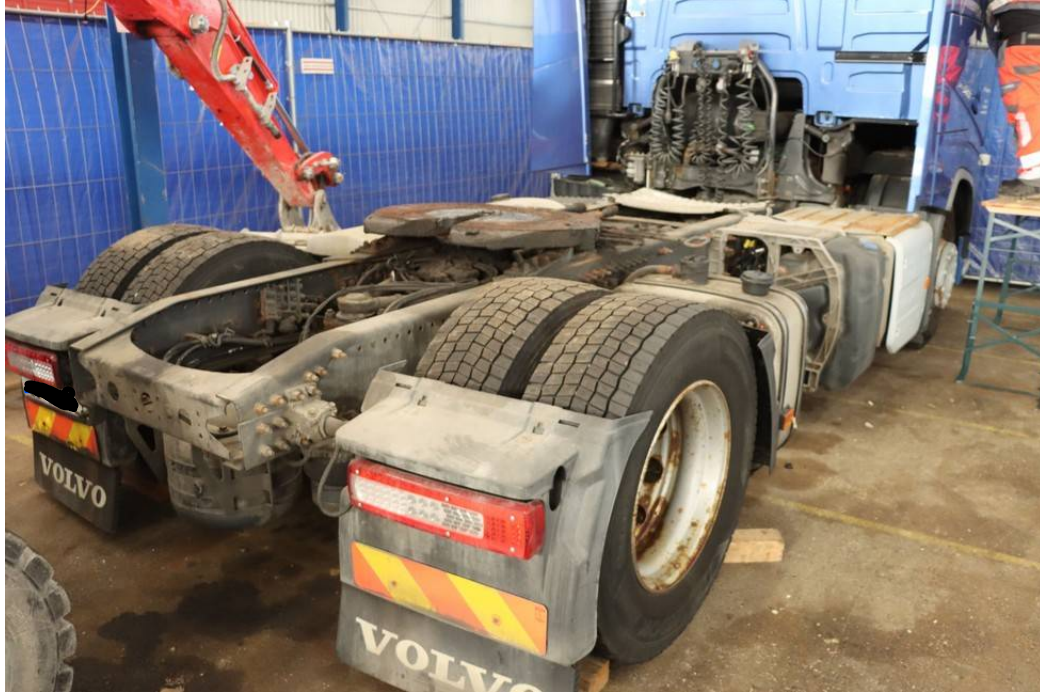
Foto 1

Ansicht hinten rechts

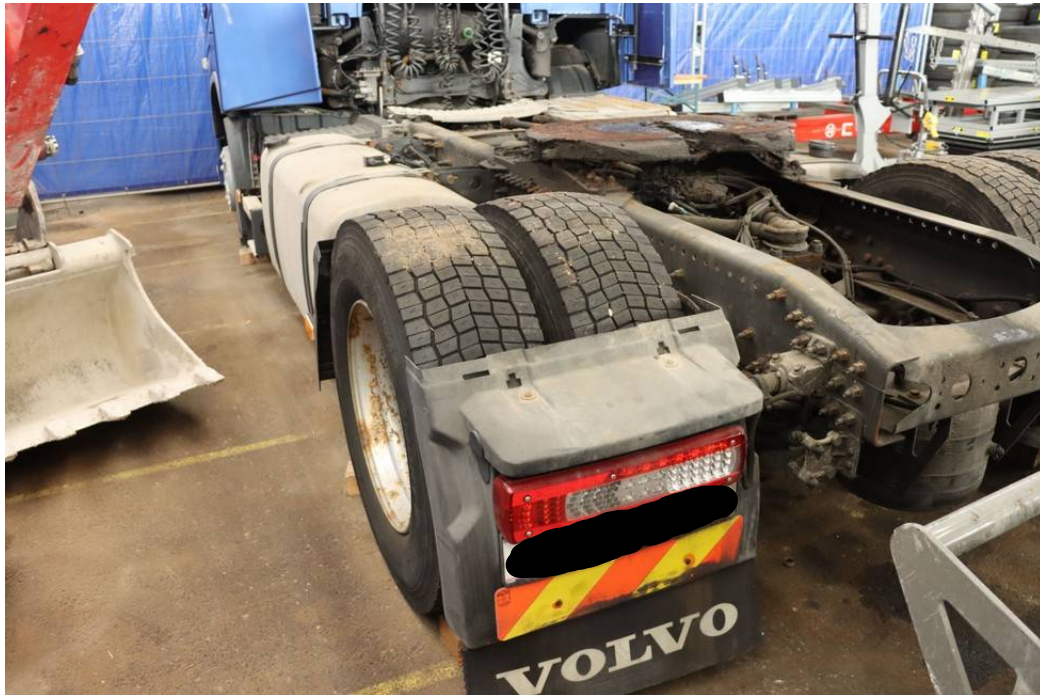
Foto 2

Ansicht hinten links

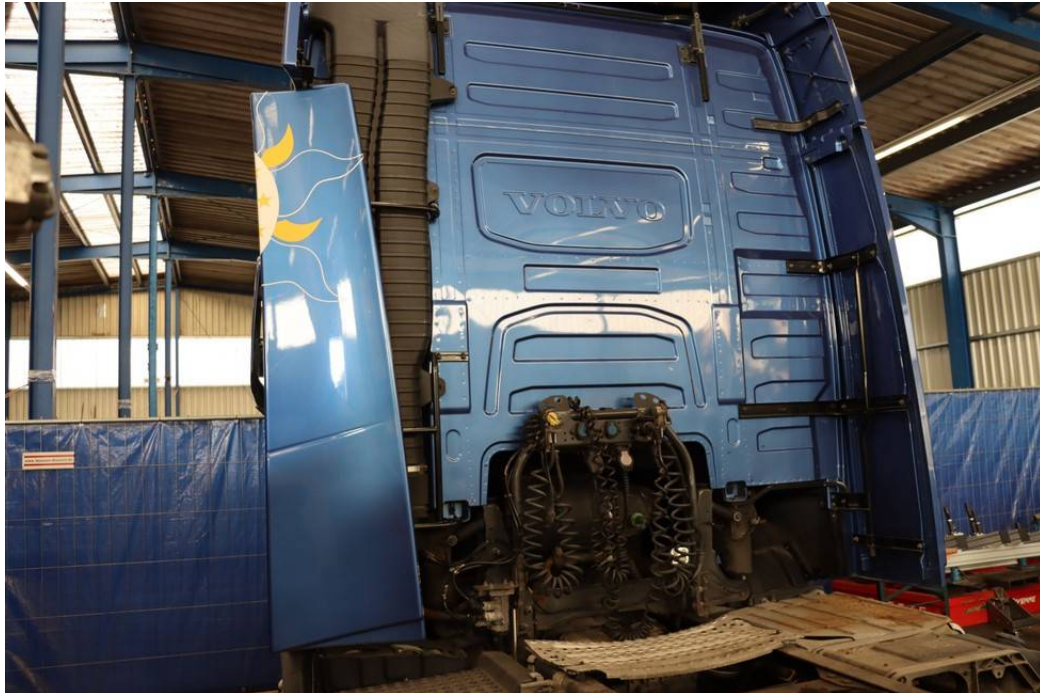
Foto 3

Ansicht hinten

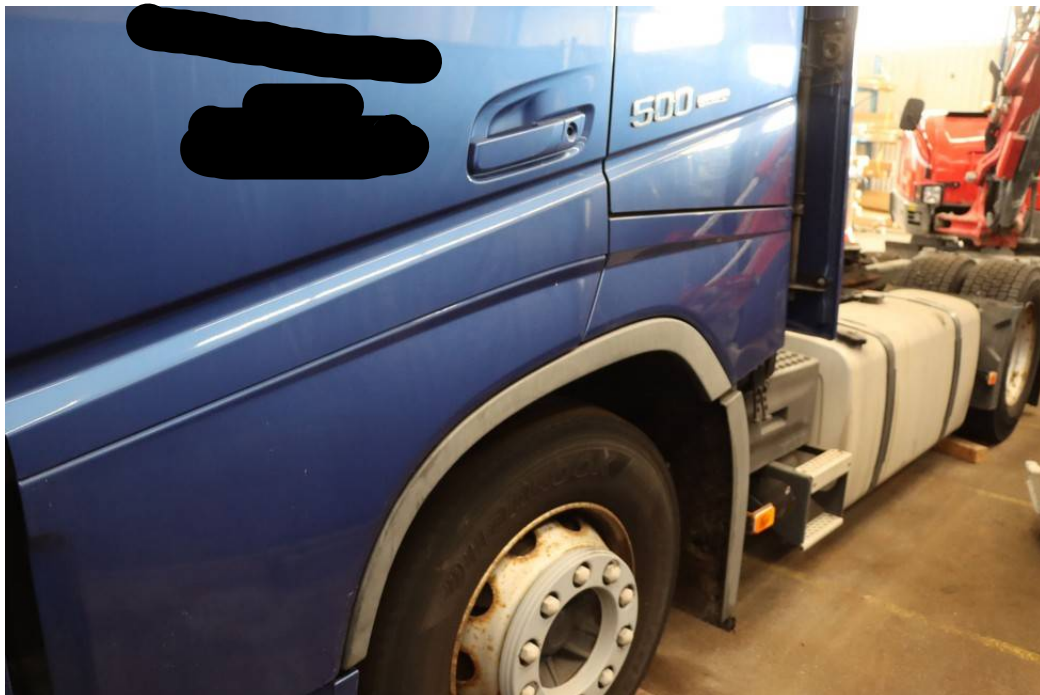
Foto 4

Ansicht links

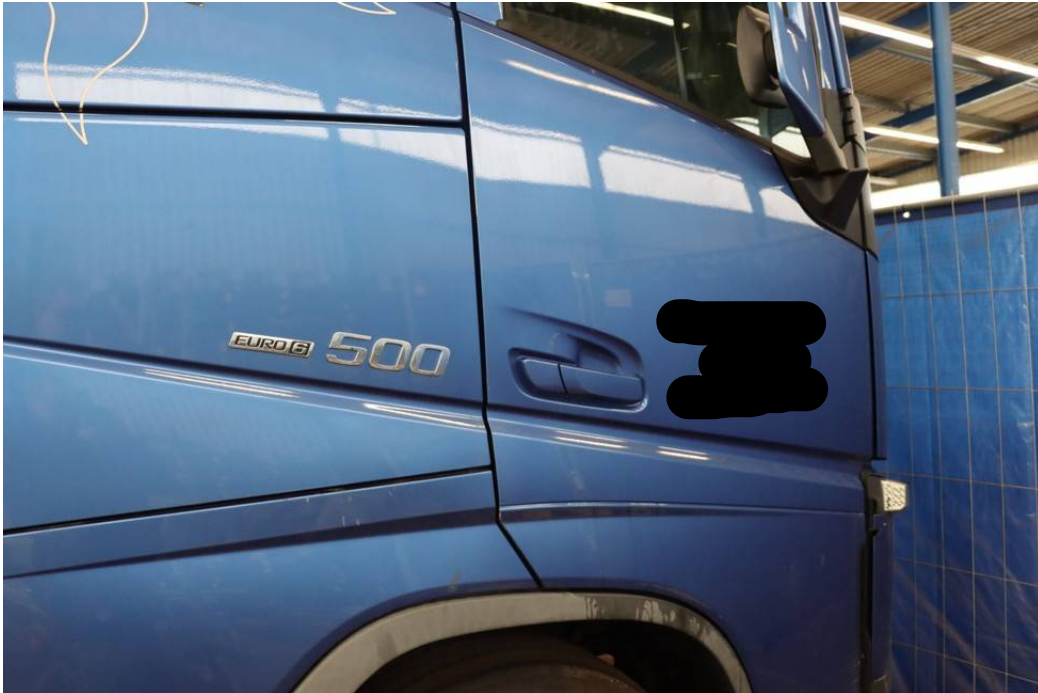
Foto 7

Ansicht rechts

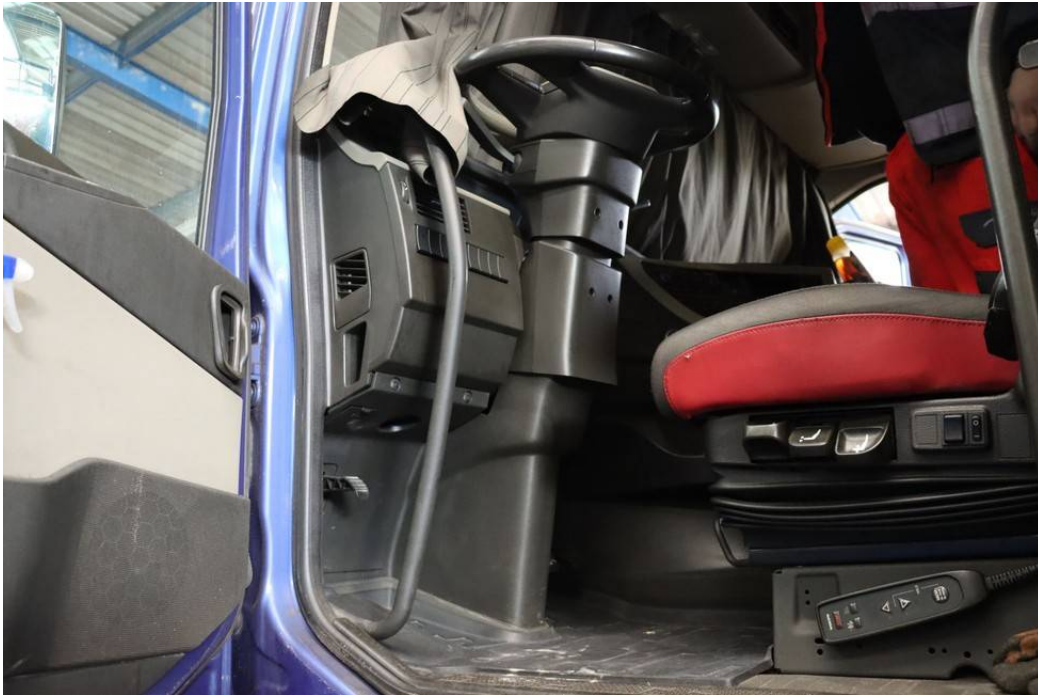
Foto 9

Innenraum

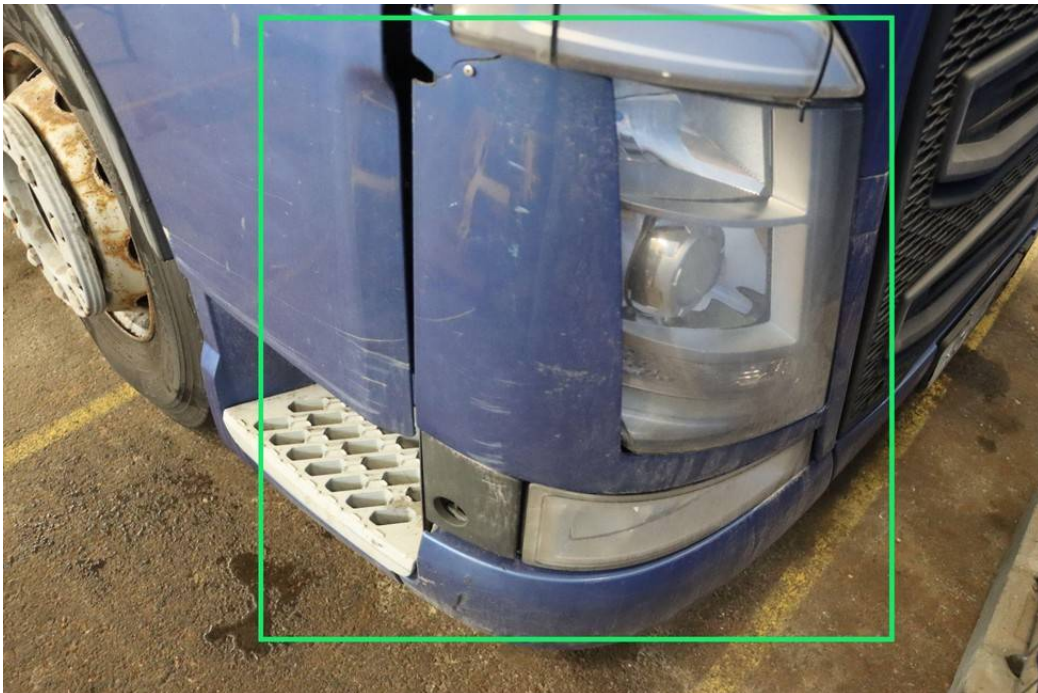
Foto 30

Beschädigung
