## Bewertungsgutachten

**Sonderkennzeichen**    **Daten gelöscht**    **FIN**    **WVGZZZ5NZFW5** XXXXXXXXXX

Personenkraftwagen  
Volkswagen  
Tiguan (5N2)(02.2011->2016) / Tiguan 2.0 TDI BMT Exclusive 4Motion  
Mini SUV  
0603 / AKS  
WVGZZZ5NZFW ██████████  
5

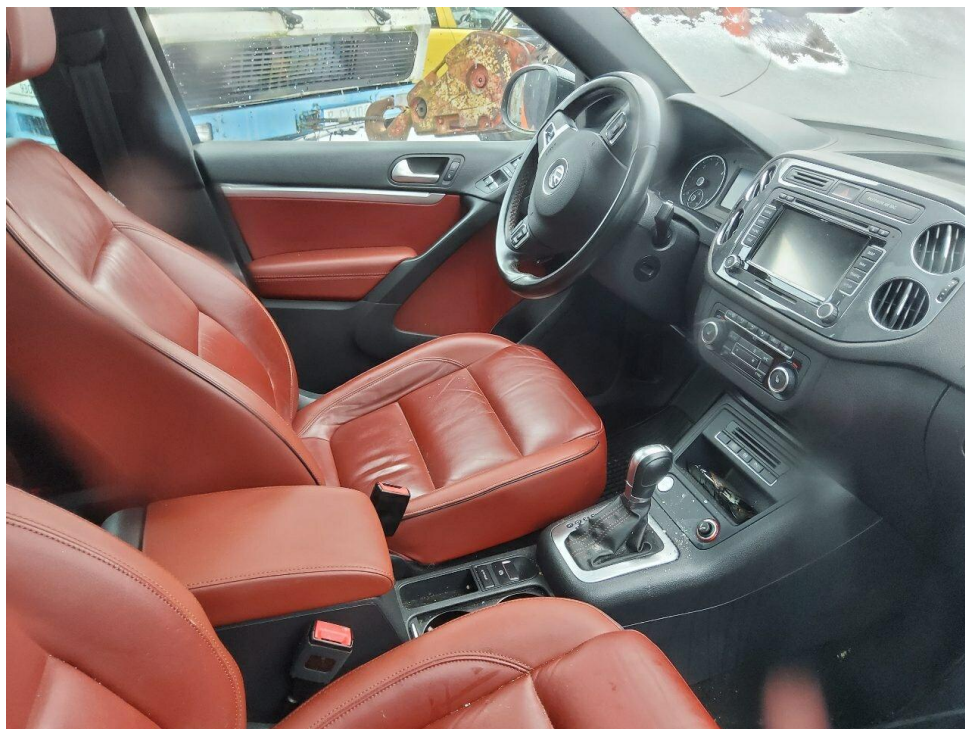
Bild 3 : Innenraum

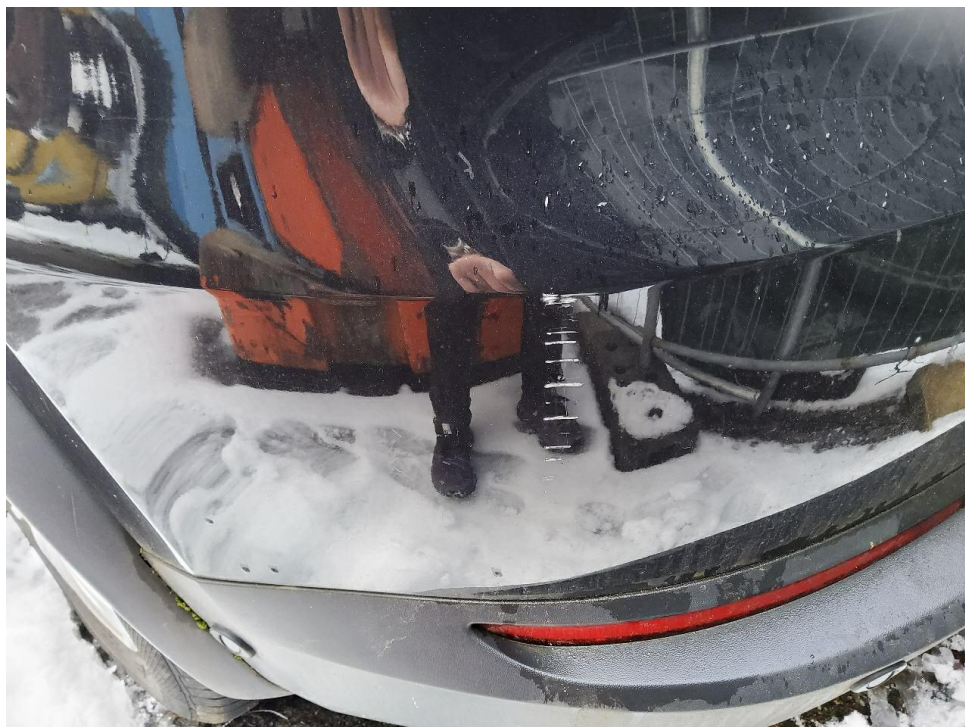
Bild 4 : Stoßfängerverkleidung hinten links verschrammt

Stoßfängerverkleidung hinten links verschrammt, lackieren mit Lackaufbau (Bild 4); Seitenteil links eingedellt und verkratzt, instandsetzen (Bild 5); Bremsscheiben vorn und hinten massiv korrodiert, erneuern; Frontscheibe gebrochen, erneuern (Bild 6); Korrosionsbildung im Bereich der vorderen Türkante hinten, lackieren mit Lackaufbau (Bild 7); Stoßfängerverkleidung vorn rechts verkratzt und Radlaufblende ausgebrochen (Bild 8); Türen rechts verkratzt, lackieren mit Lackaufbau (Bild 10, 11); Seitenteil rechts und Rückleuchte rechts verkratzt (Bild 12, 13); Servicepauschale aufgrund fehlendem Wartungsnachweis; Motorhaube verkratzt, lackieren mit Lackaufbau (Bild 15); Fahrzeug Innenraum Geruchsneutralisation und Schimmelentfernung durchführen.

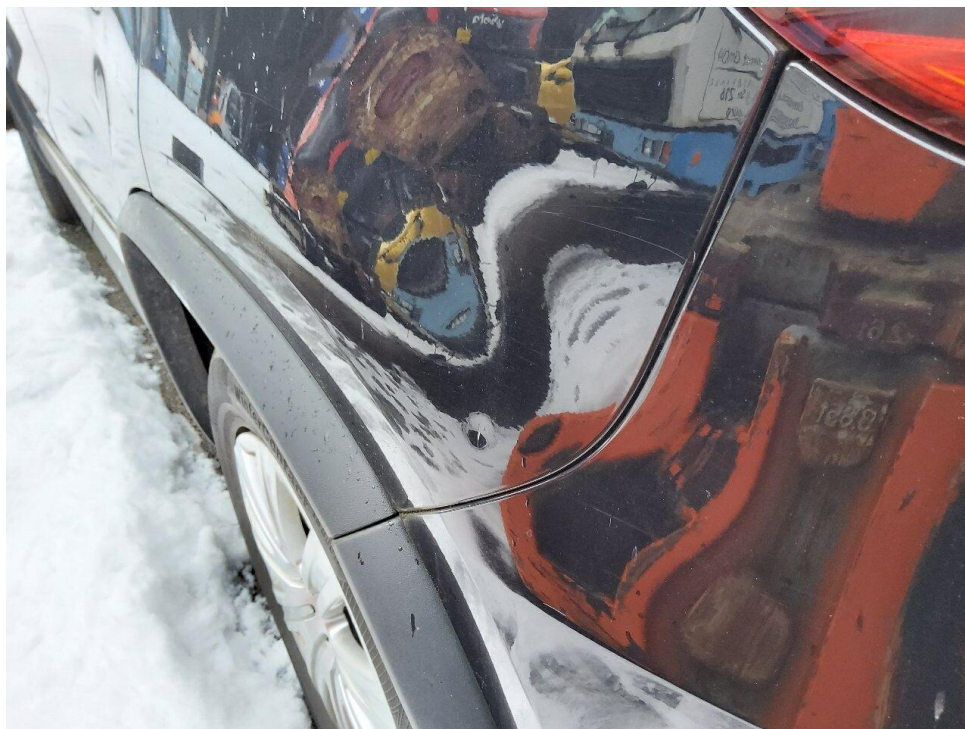
Bild 5 : Seitenteil links eingedellt und verkratzt

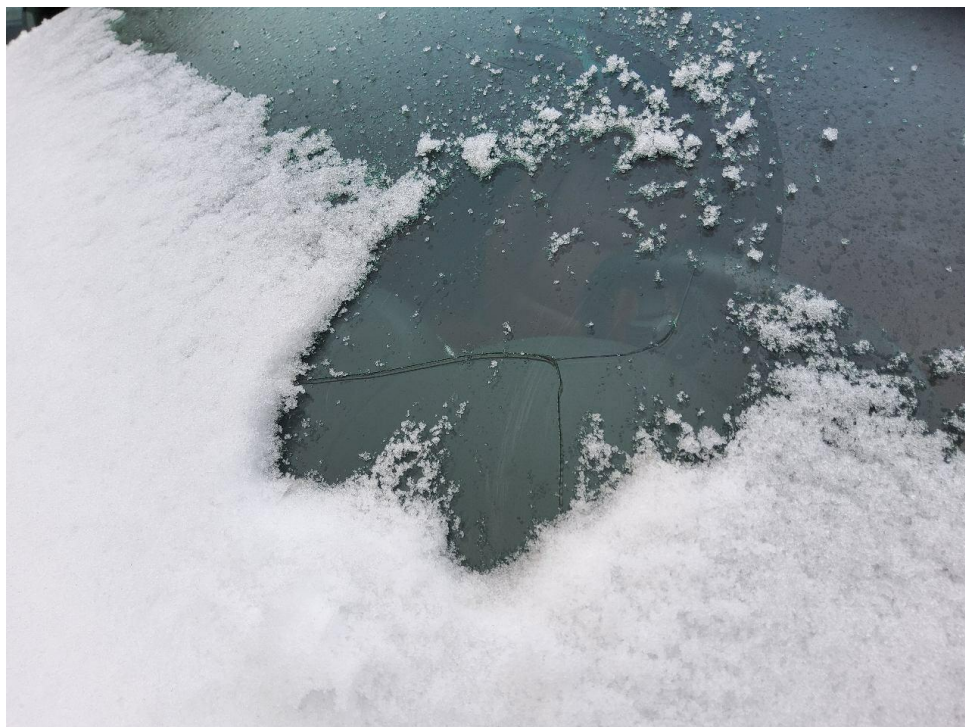
Bild 6 : Frontscheibe gebrochen

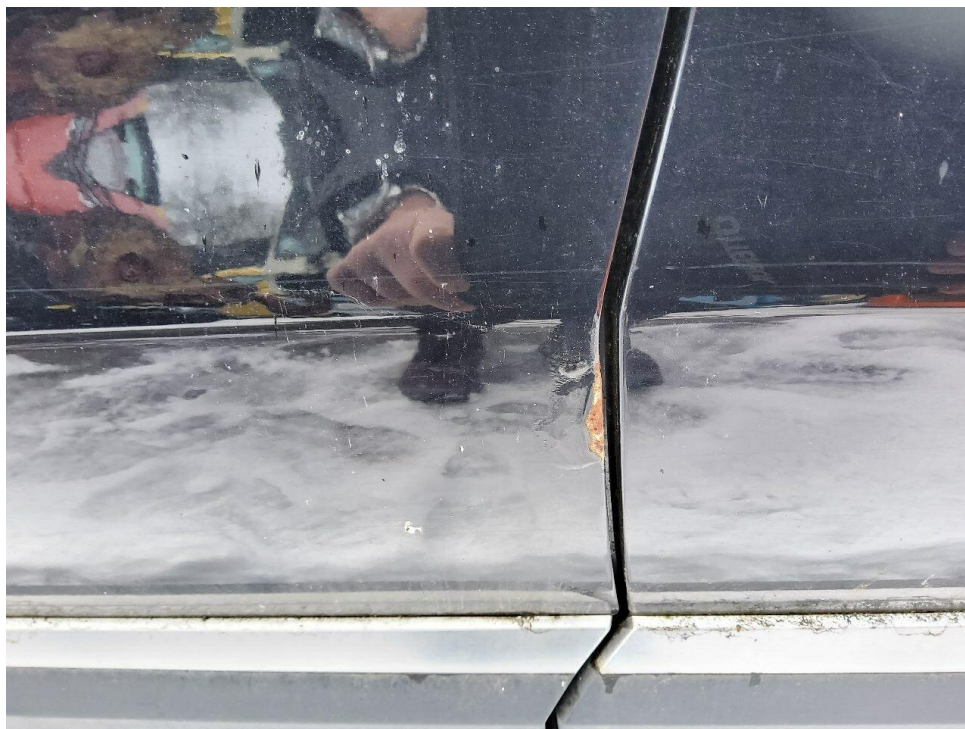
Bild 7 : Korrosionsbildung im Bereich der vorderen Türkante hinten

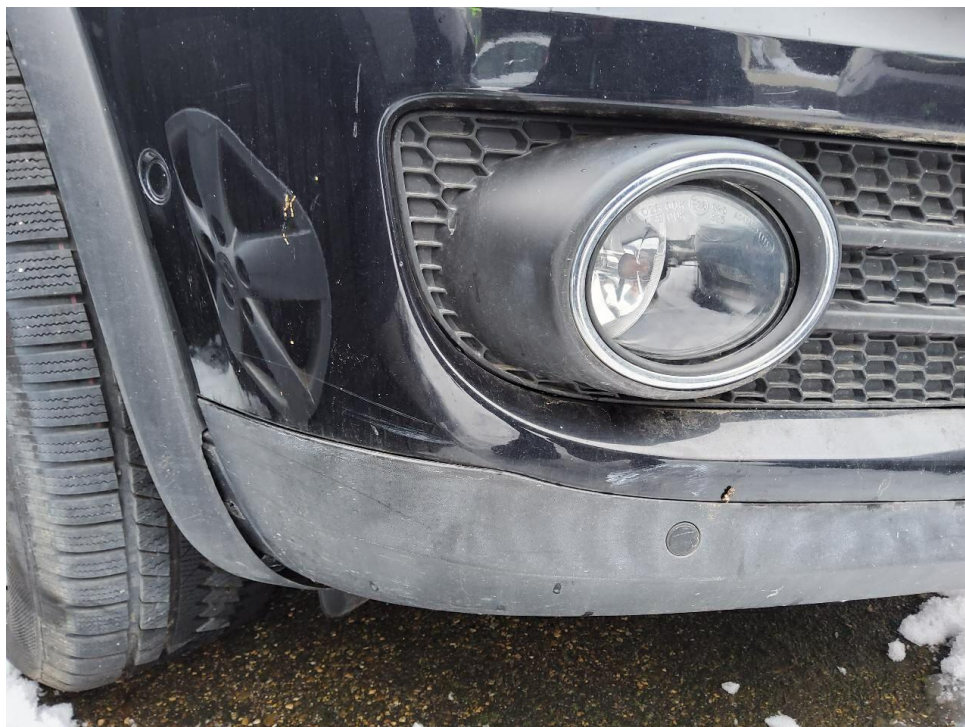
Bild 8 : Stoßfängerverkleidung vorn rechts verkratzt und Radlaufblende ausgebrochen

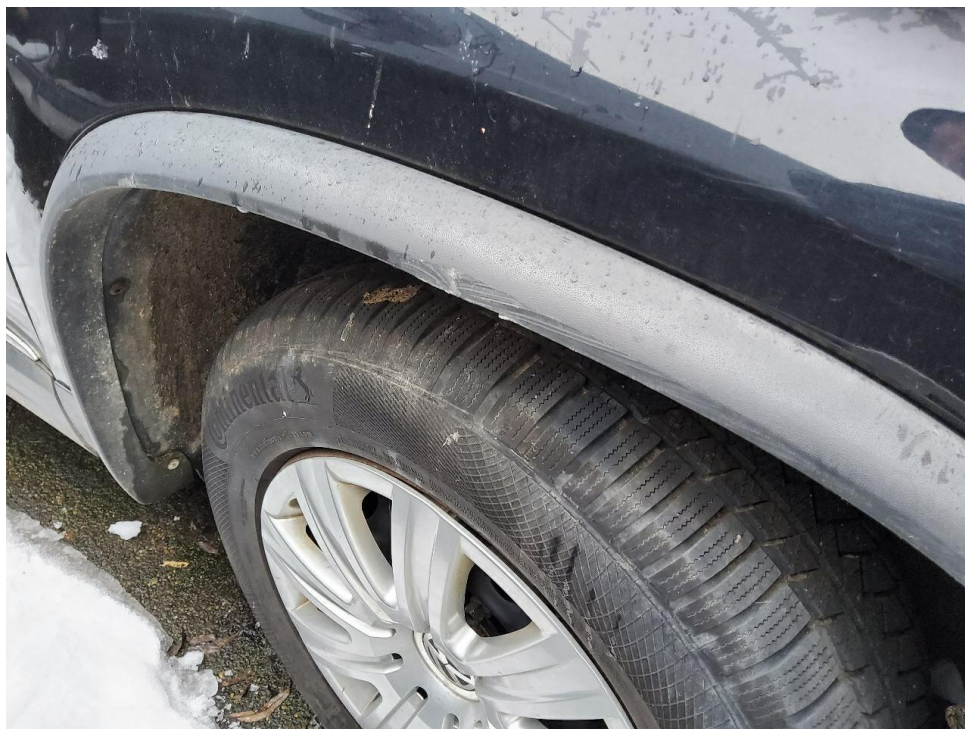
Bild 9 : Radlaufblende vorn rechts verkratzt

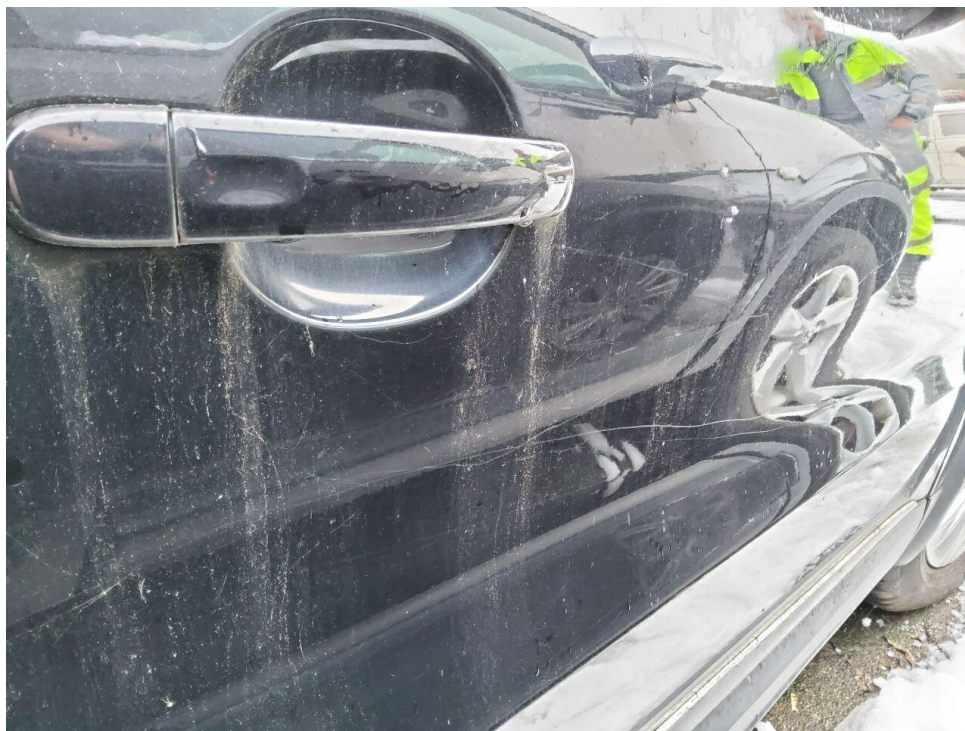
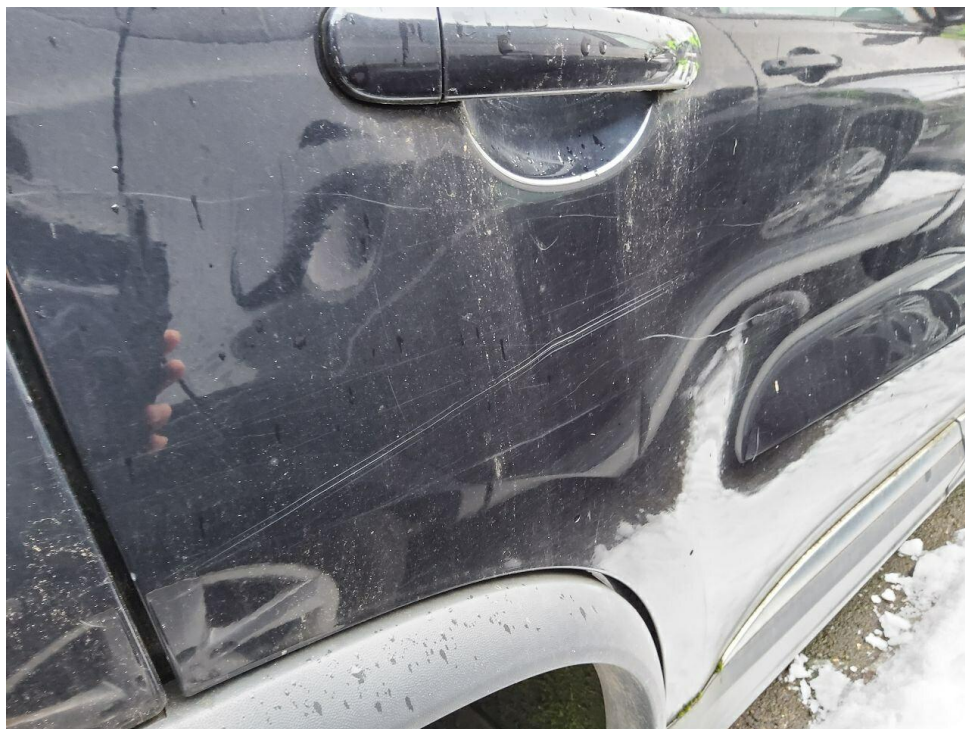
Bild 10 : Türen rechts verkratzt

Bild 11 : Türen rechts verkratzt

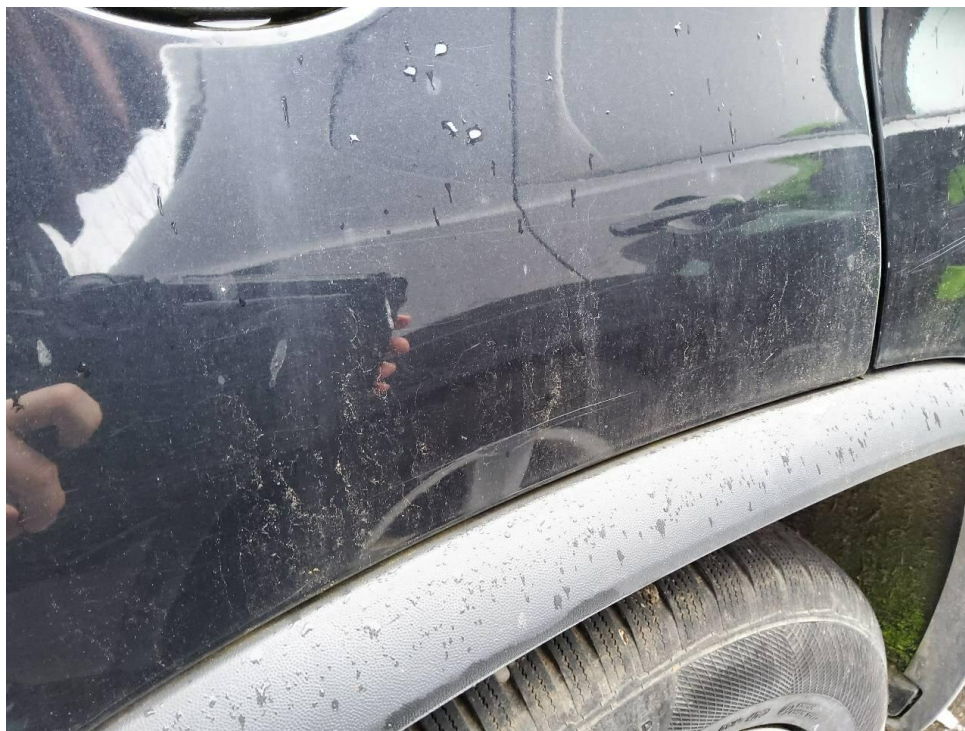
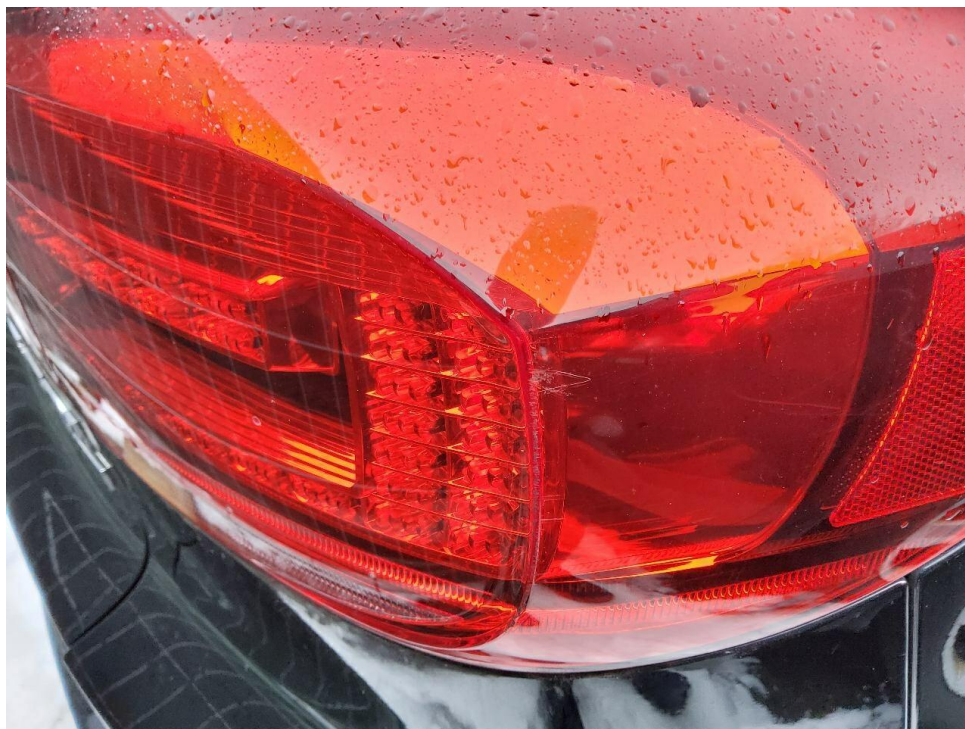
Bild 12 : Seitenteil rechts und Rückleuchte rechts verkratzt

Bild 13 : Seitenteil rechts und Rückleuchte rechts verkratzt

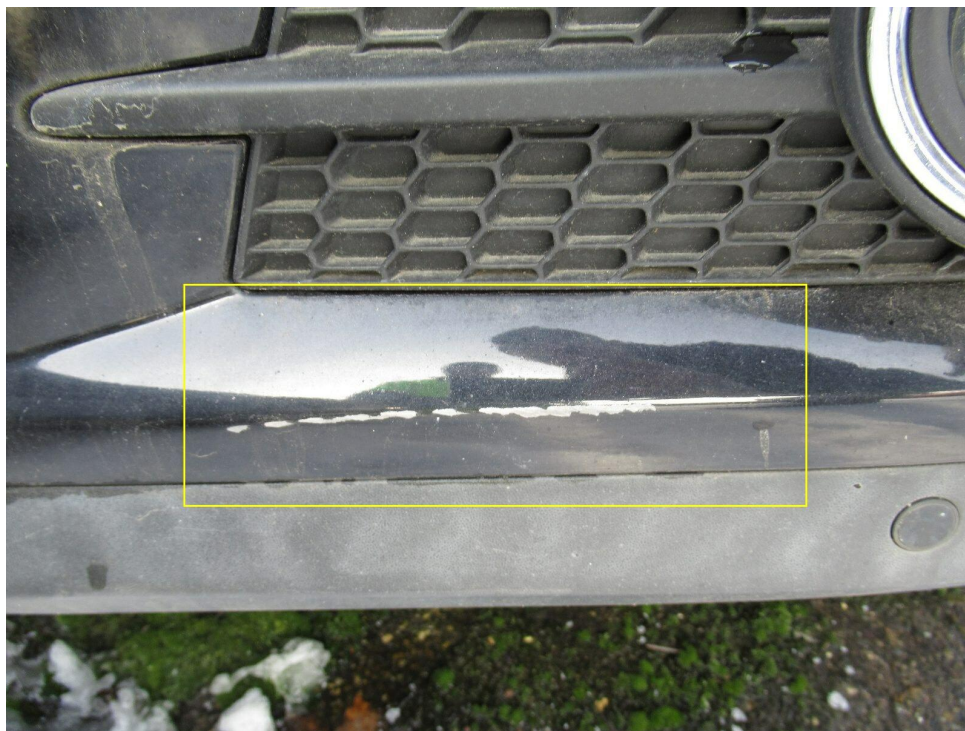
Bild 14 : Stoßfängerverkleidung vorn rechts verkratzt und Radlaufblende ausgebrochen, Stoßfängerverkleidung vorn links

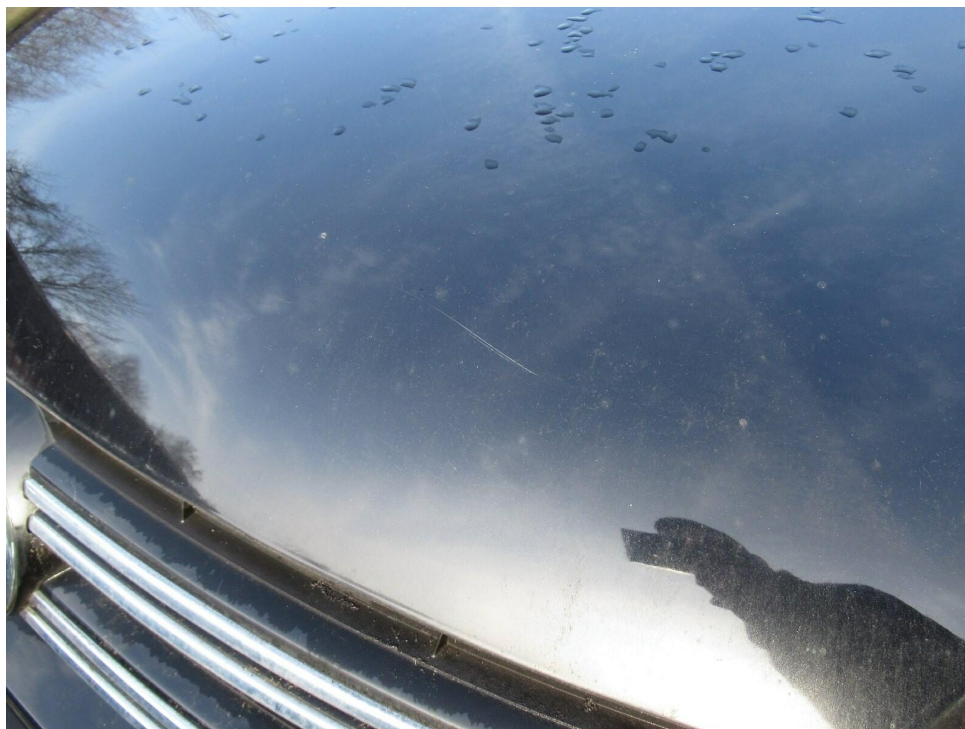
Bild 15 : Motorhaube verkratzt
