DEKRA Automobil GmbH  
Niederlassung Regensburg

## Bewertungsgutachten

| Typ / Verkaufsbezeichnung | Verso (AUR2/ZGR2)(2009->) / Verso 1.8 Comfort 5-Sitzer |

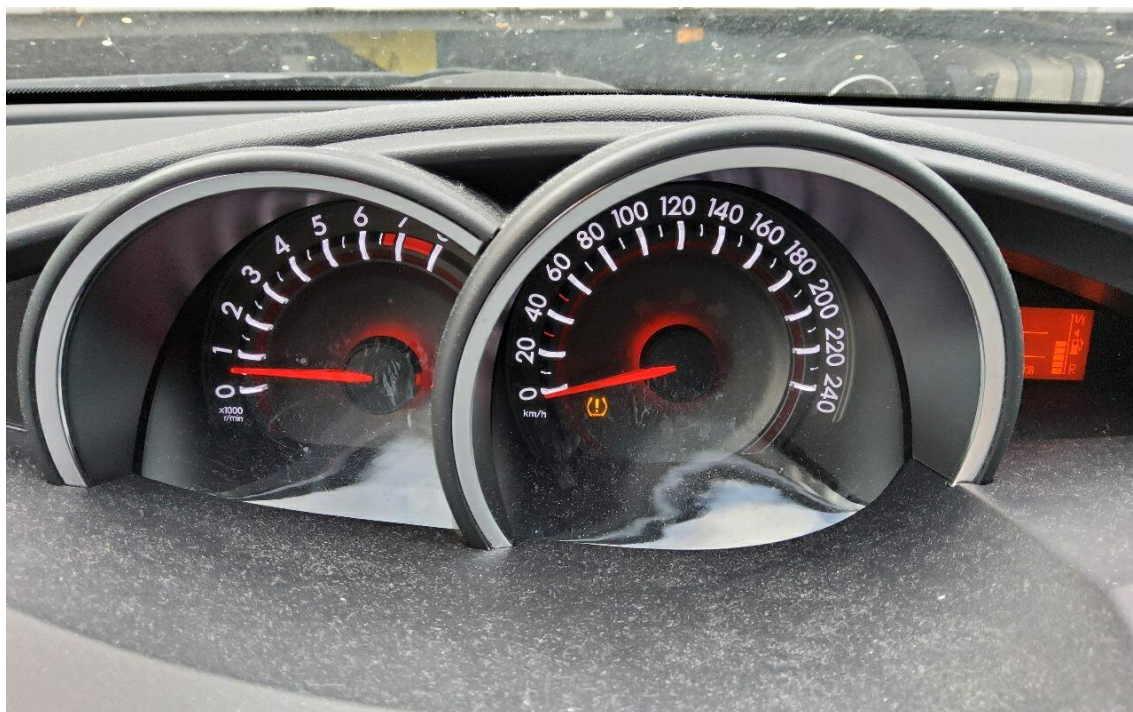
Bild 8 : Reifendruckkontrolle leuchtet auf

HU abgelaufen, erneuern; Reifendruckkontrolle leuchtet auf, prüfen und Befund festlegen, Schadenerweiterung möglich (Bild 8); Dachhimmel fleckig, instandsetzen (Bild 9, 10); Stoßfänger vorne verschrammt und plastisch verformt, instandsetzen (Bild 11, 12); Kotflügel vorne links deformiert und Rost, erneuern (Bild 13); Bremsscheiben vorne und hinten Tragbild mangelhaft, erneuern (Bild 14, 15); Tür vorne links zerkratzt, lackieren (Bild 16, 17); Stoßfänger hinten verkratzt, plastisch verformt und gebrochen, instandsetzen (Bild 18, 19, 20, 21); Seitenwand hinten links verkratzt, lackieren (Bild 22); Heckklappe verkratzt, lackieren (Bild 23, 24); Tür hinten rechts verkratzt, lackieren (Bild 25, 26); Kühlergrill links gebrochen, erneuern (Bild 27, 28); Motorhaube verkratzt, lackieren (Bild 29); Batterie defekt, erneuern; Service fällig, instandsetzen.

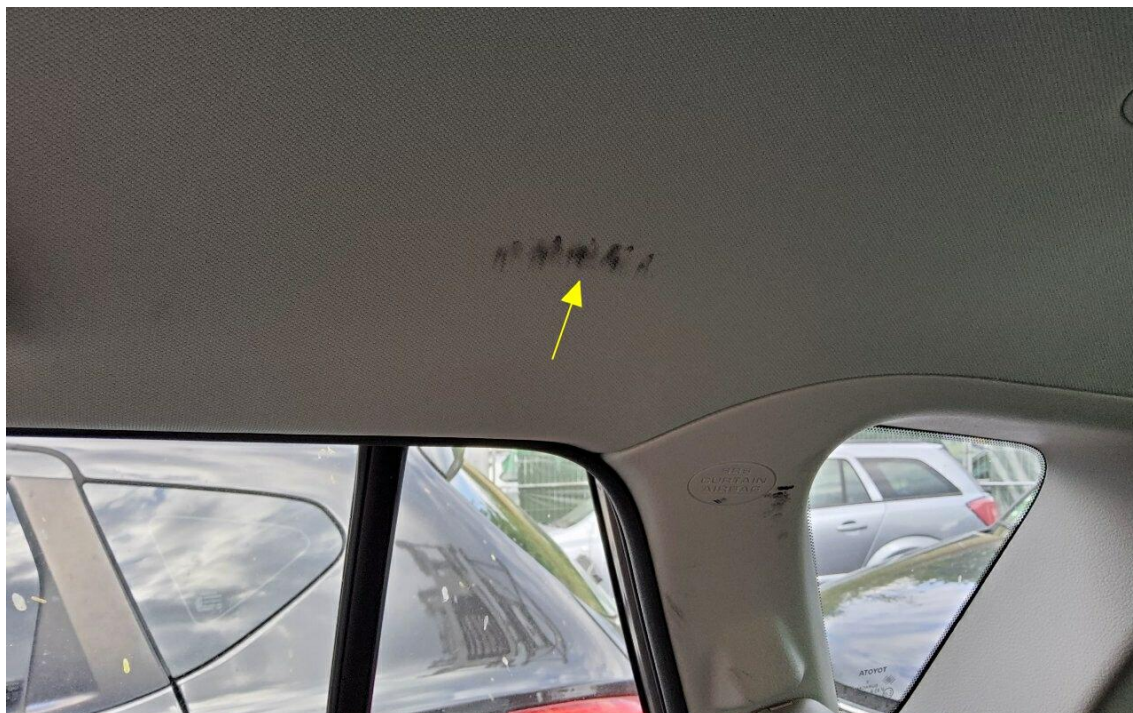
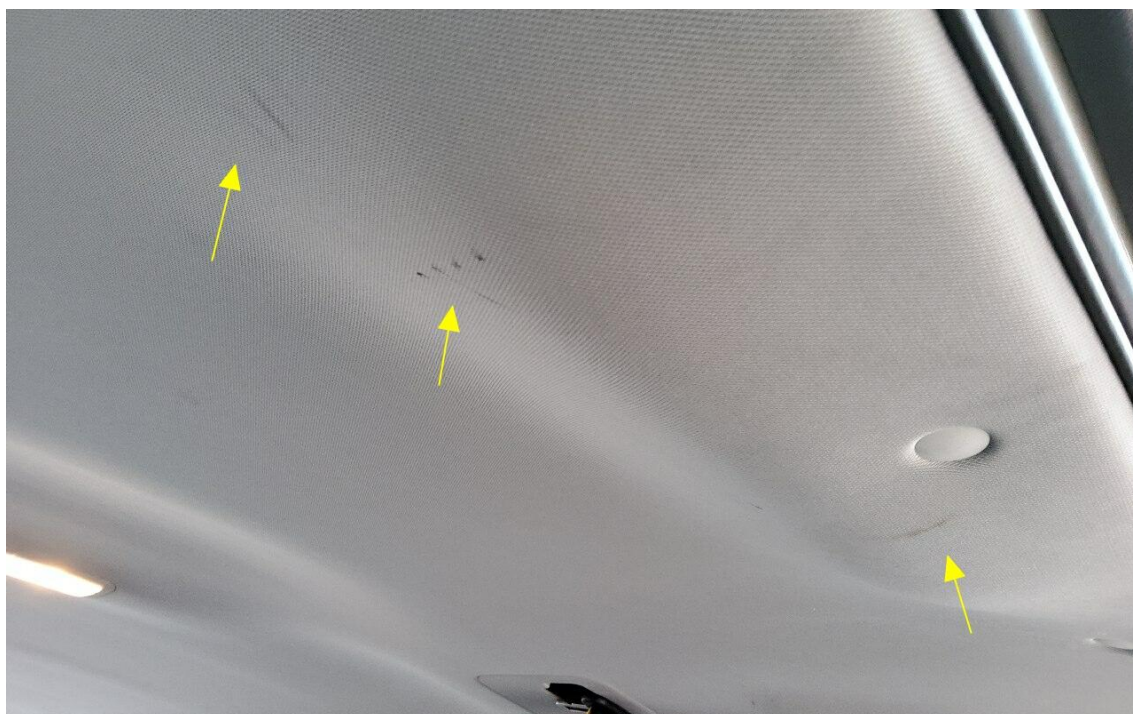
Bild 9 : Dachhimmel fleckig

Bild 10 : Dachhimmel fleckig

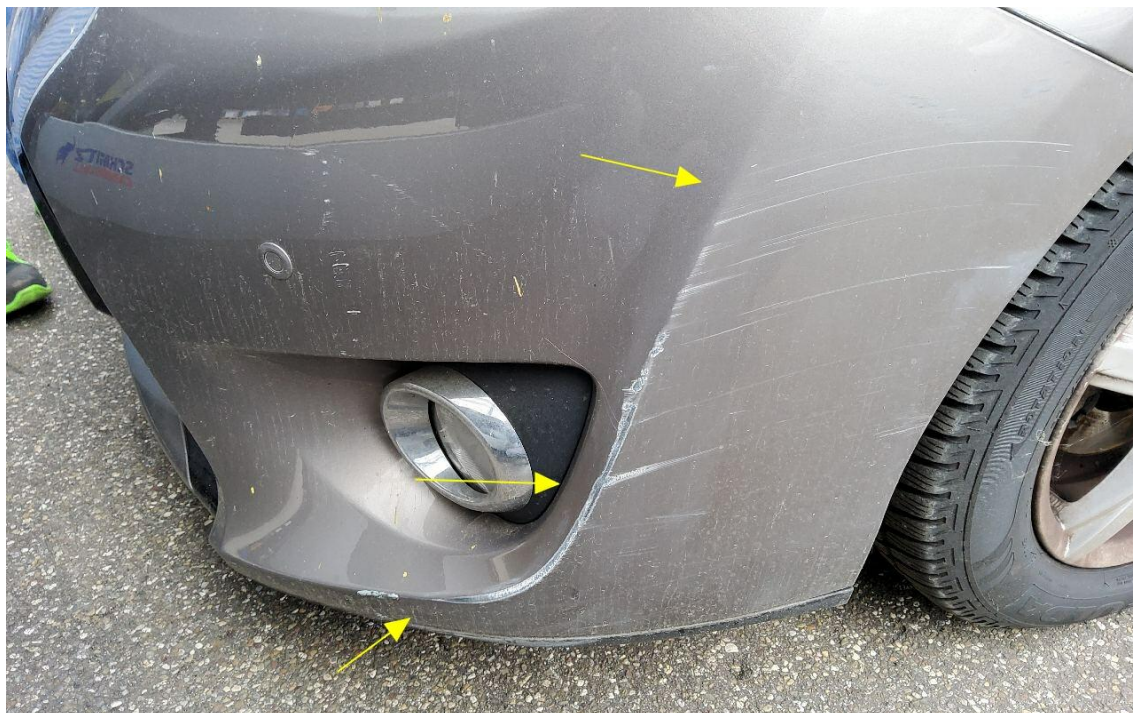
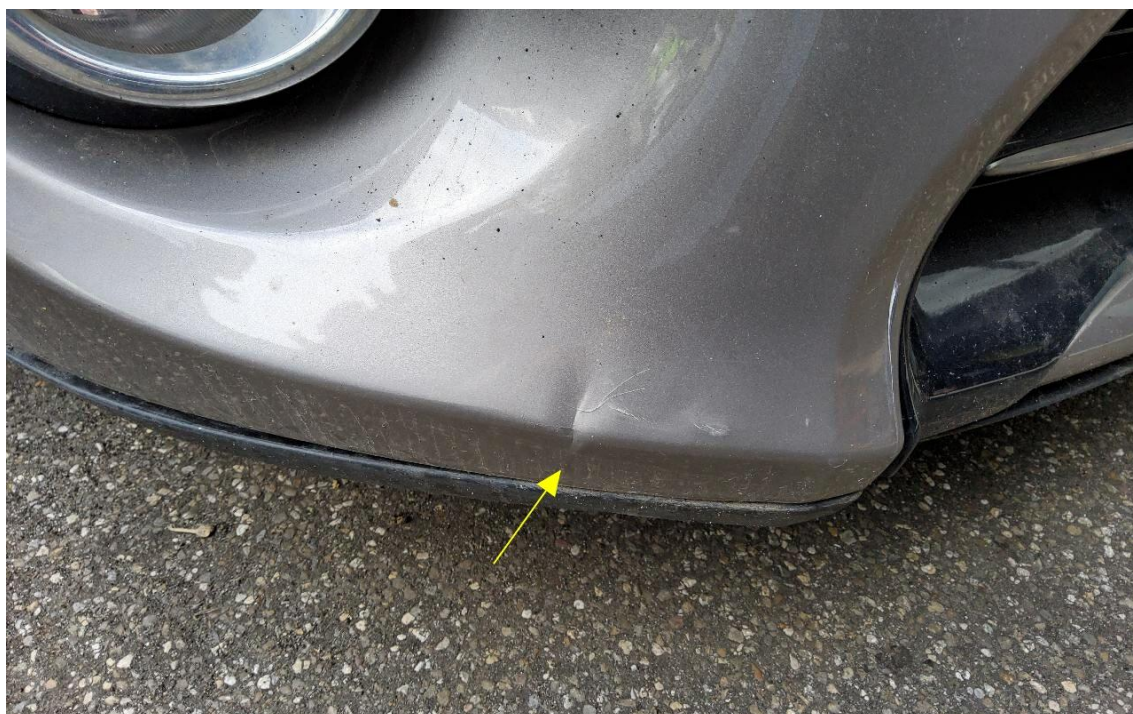
Bild 11 : Stoßfänger vorne verschrammt und plastisch verformt

Bild 12 : Stoßfänger vorne verschrammt und plastisch verformt

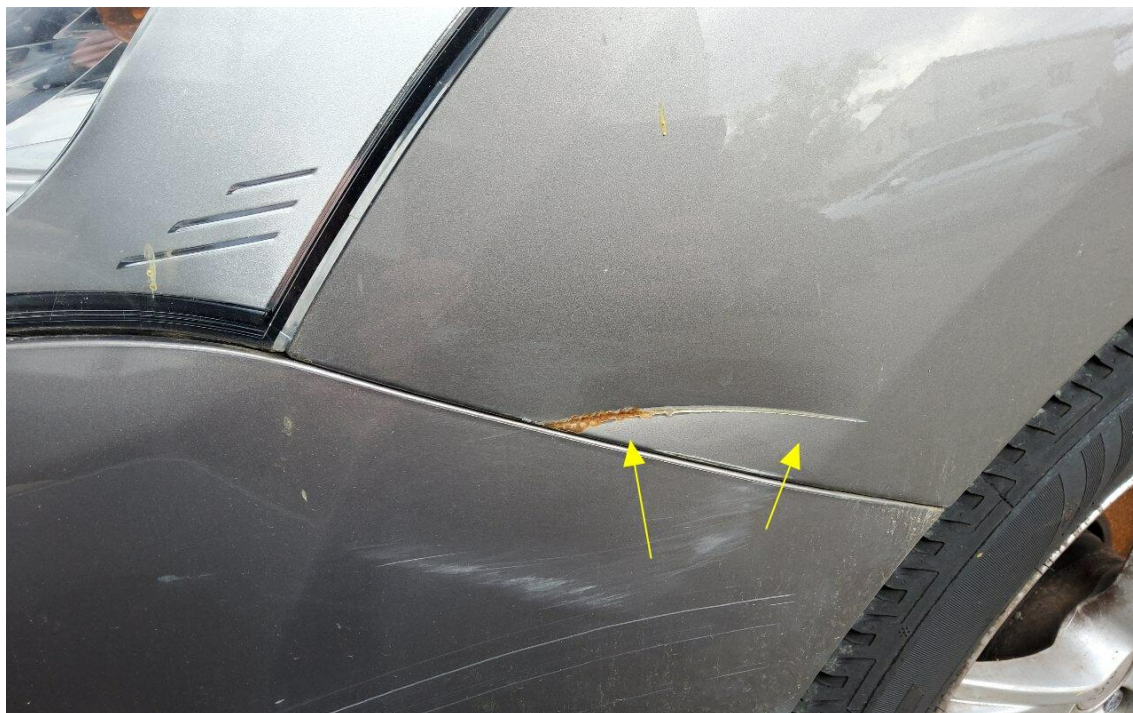
Bild 13 : Kotflügel vorne links deformiert und Rost

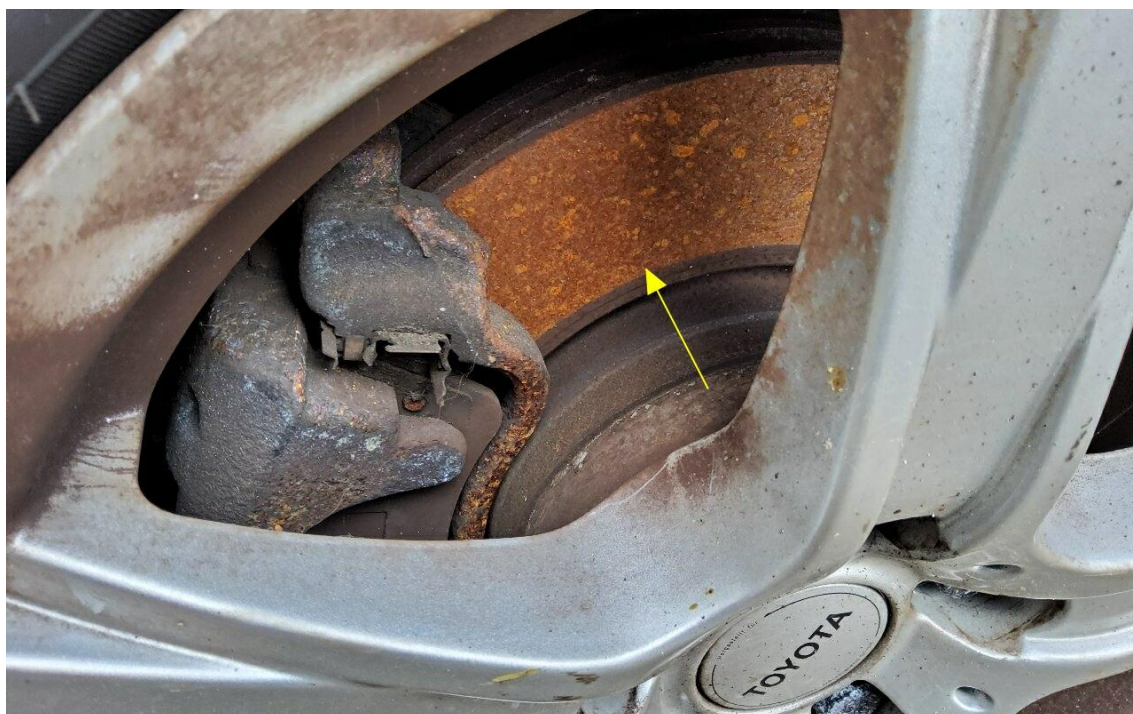
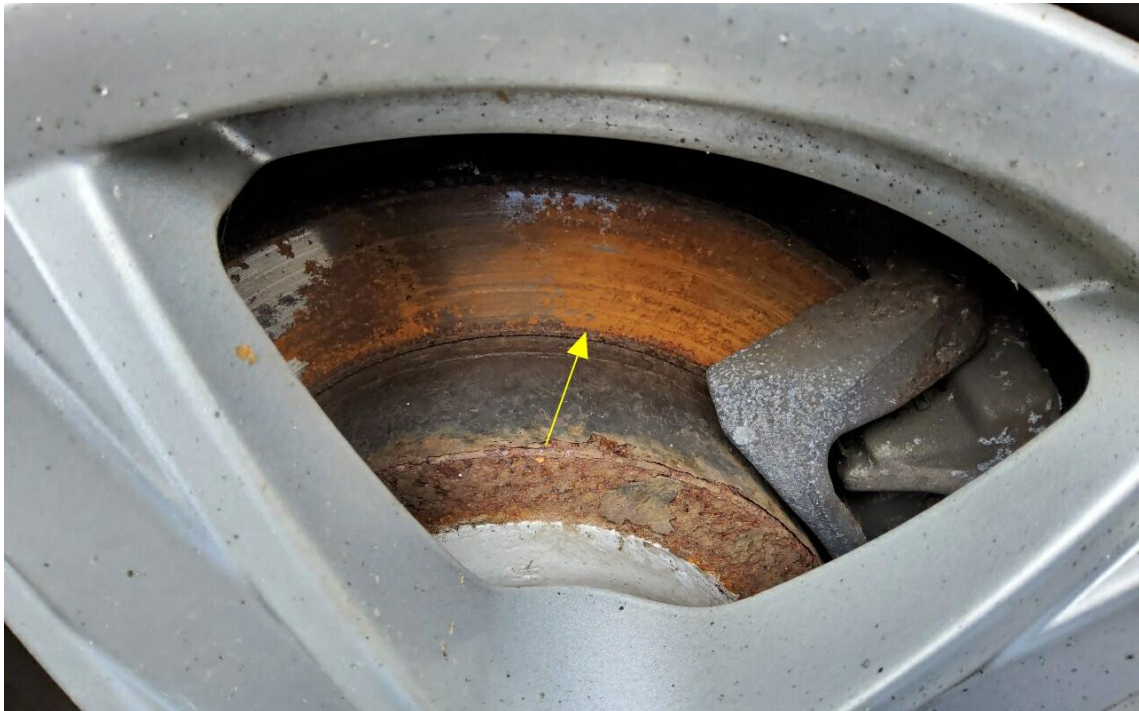
Bild 14 : Bremsscheiben vorne und hinten Tragbild mangelhaft

Bild 15 : Bremsscheiben vorne und hinten Tragbild mangelhaft

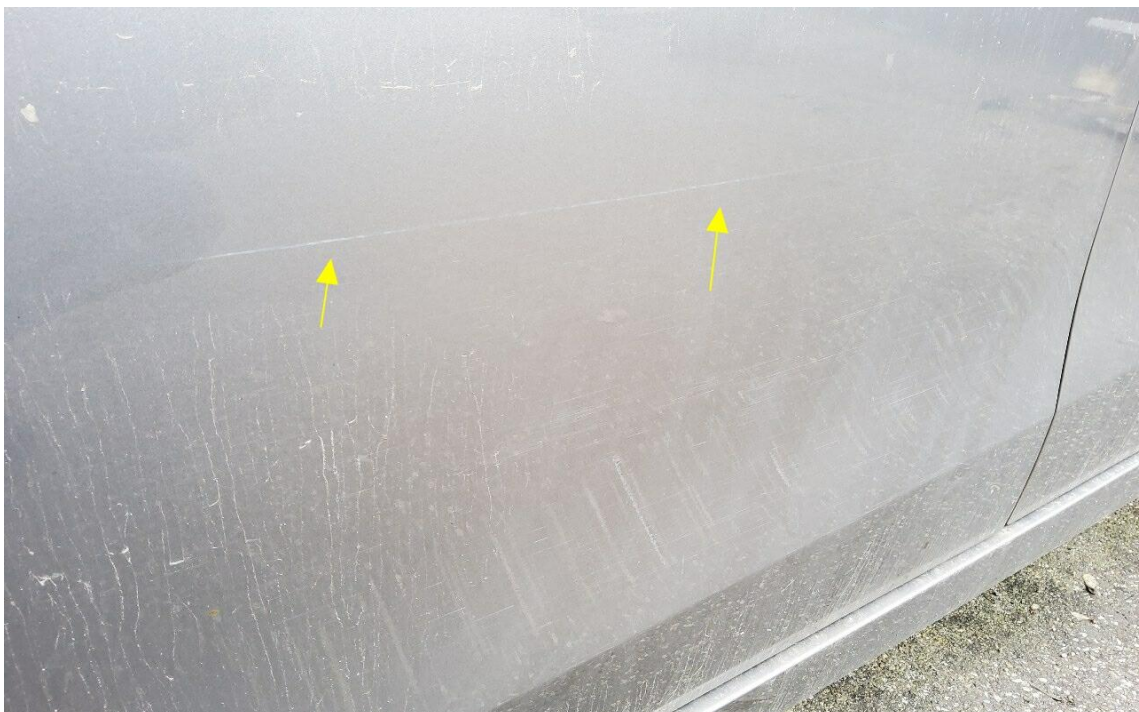
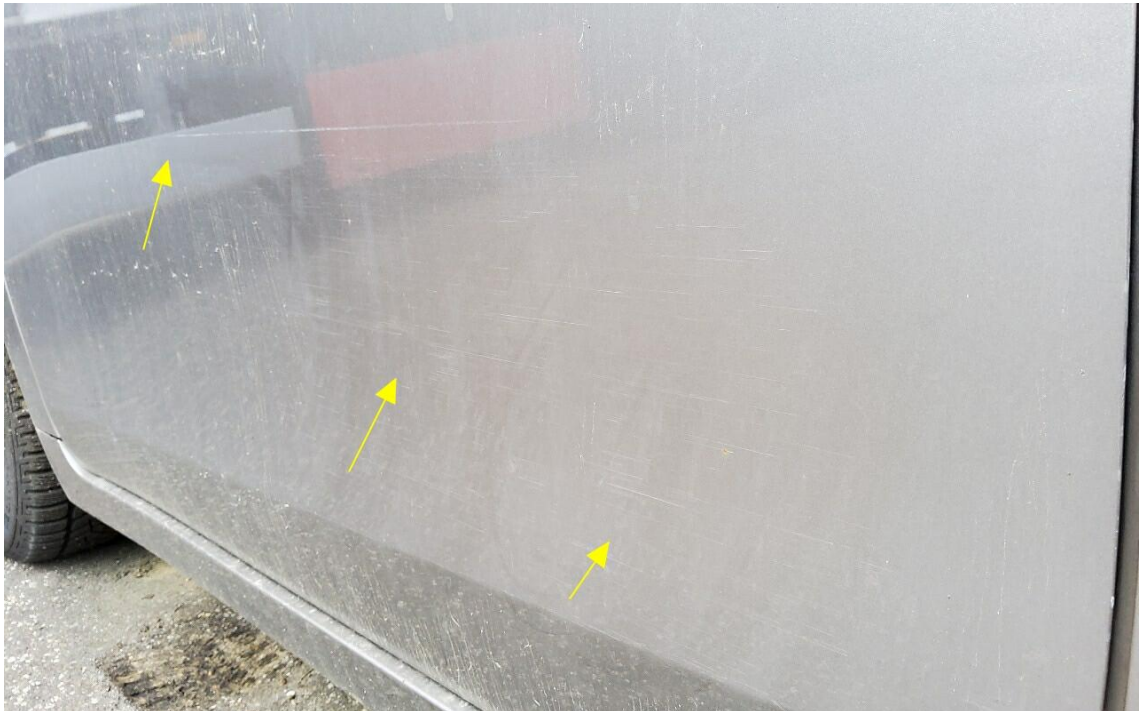
Bild 16 : Tür vorne links zerkratzt

Bild 17 : Tür vorne links zerkratzt

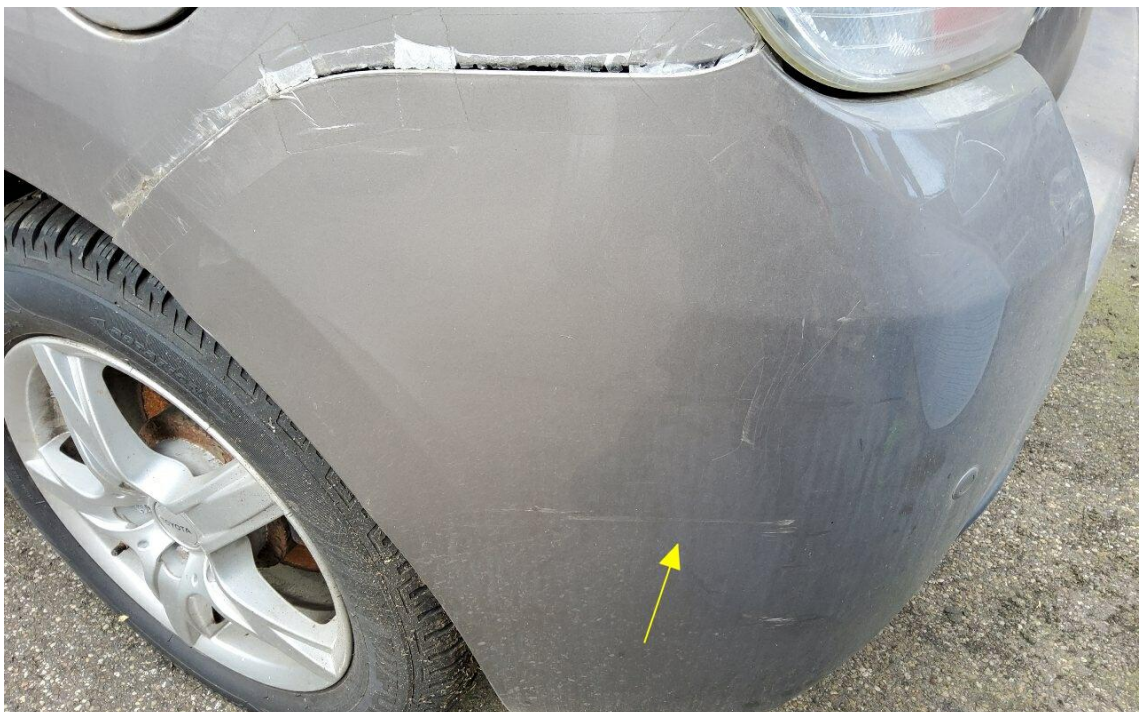
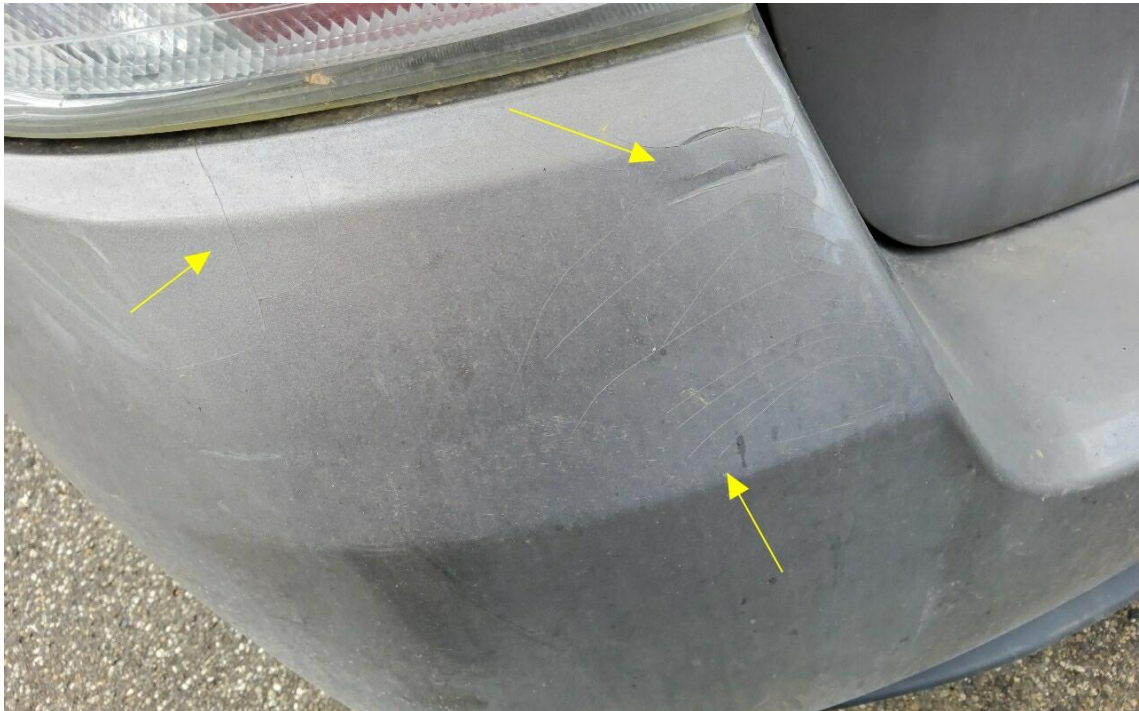
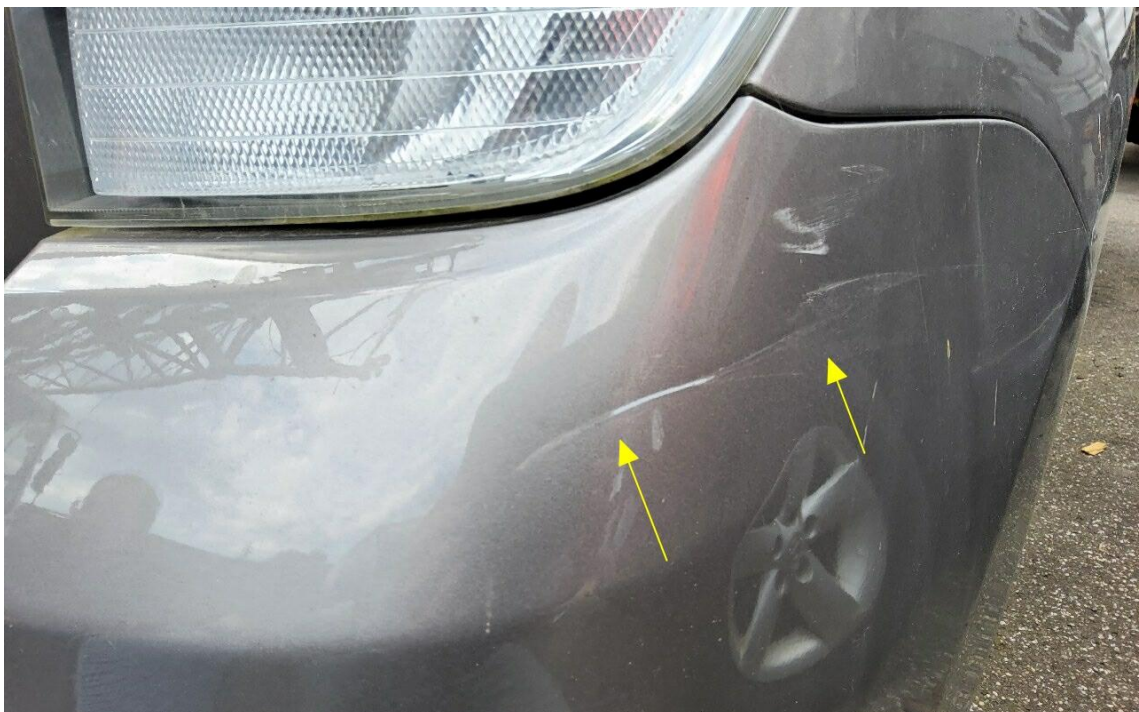
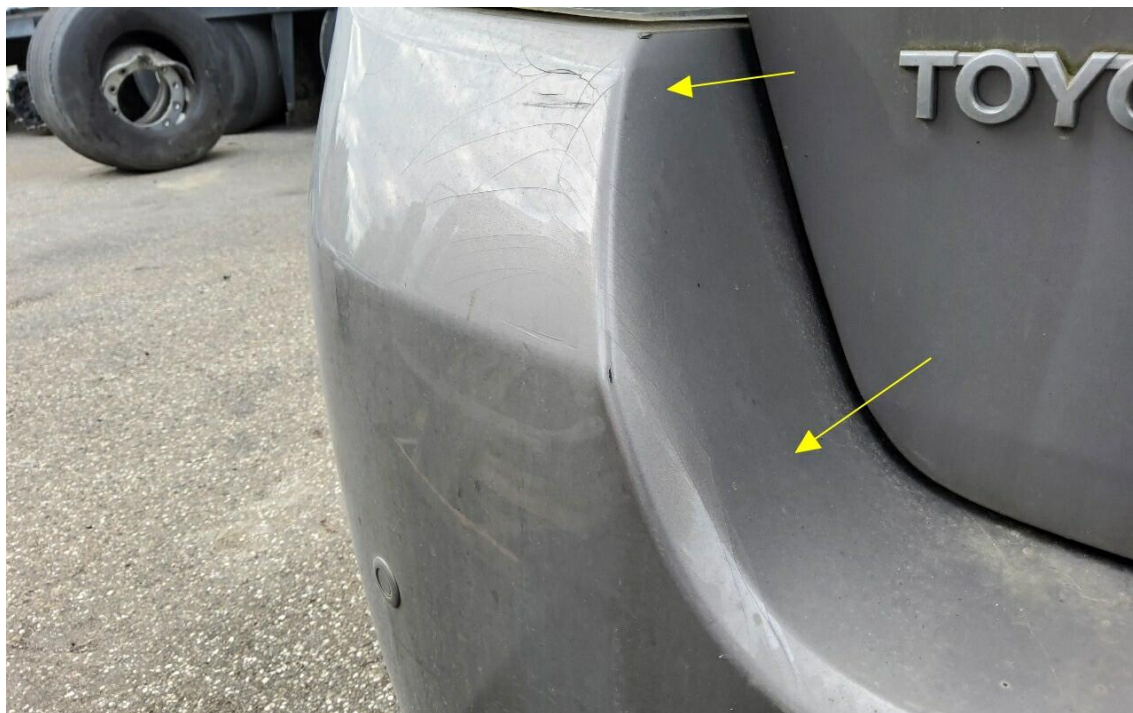
Bild 18 : Stoßfänger hinten verkratzt, plastisch verformt und gebrochen

Bild 19 : Stoßfänger hinten verkratzt, plastisch verformt und gebrochen

Bild 20 : Stoßfänger hinten verkratzt, plastisch verformt und gebrochen

Bild 21 : Stoßfänger hinten verkratzt, plastisch verformt und gebrochen

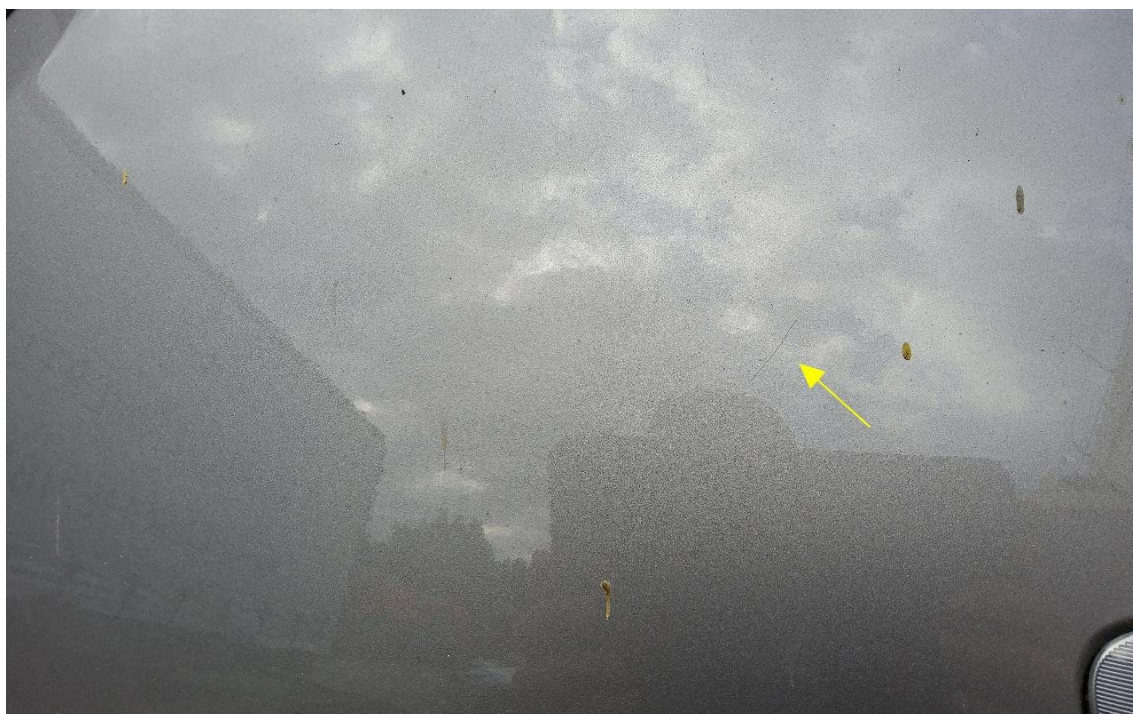
Bild 22 : Seitenwand hinten links verkratzt

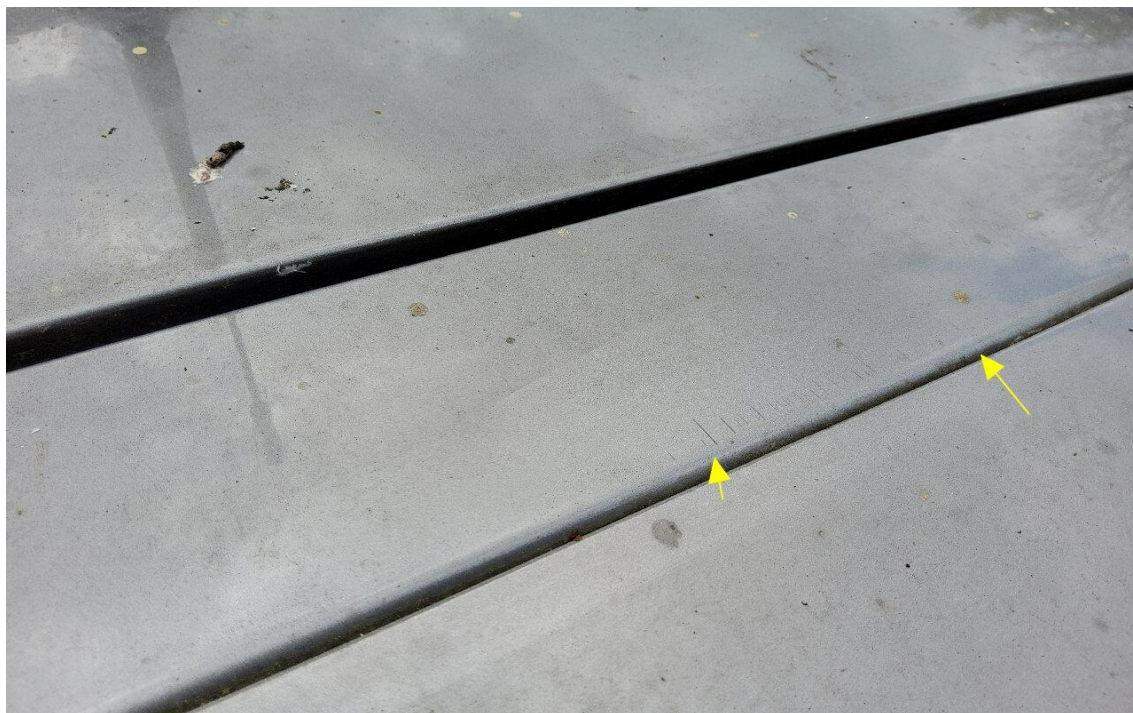
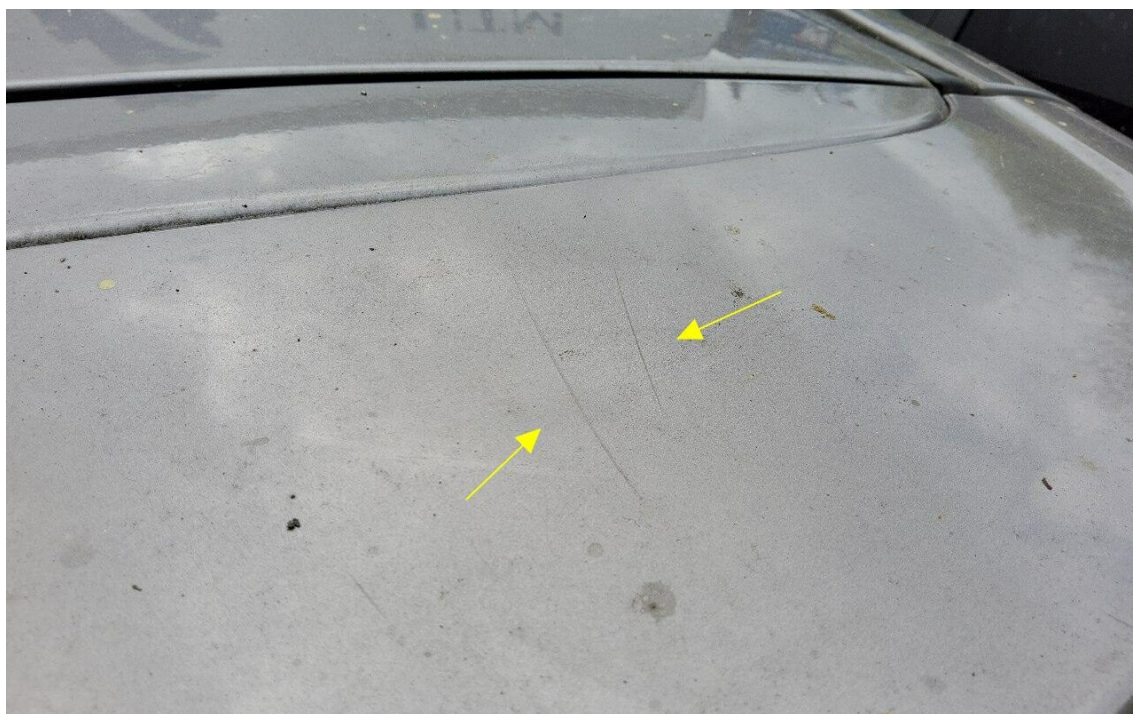
Bild 23 : Heckklappe verkratzt

Bild 24 : Heckklappe verkratzt

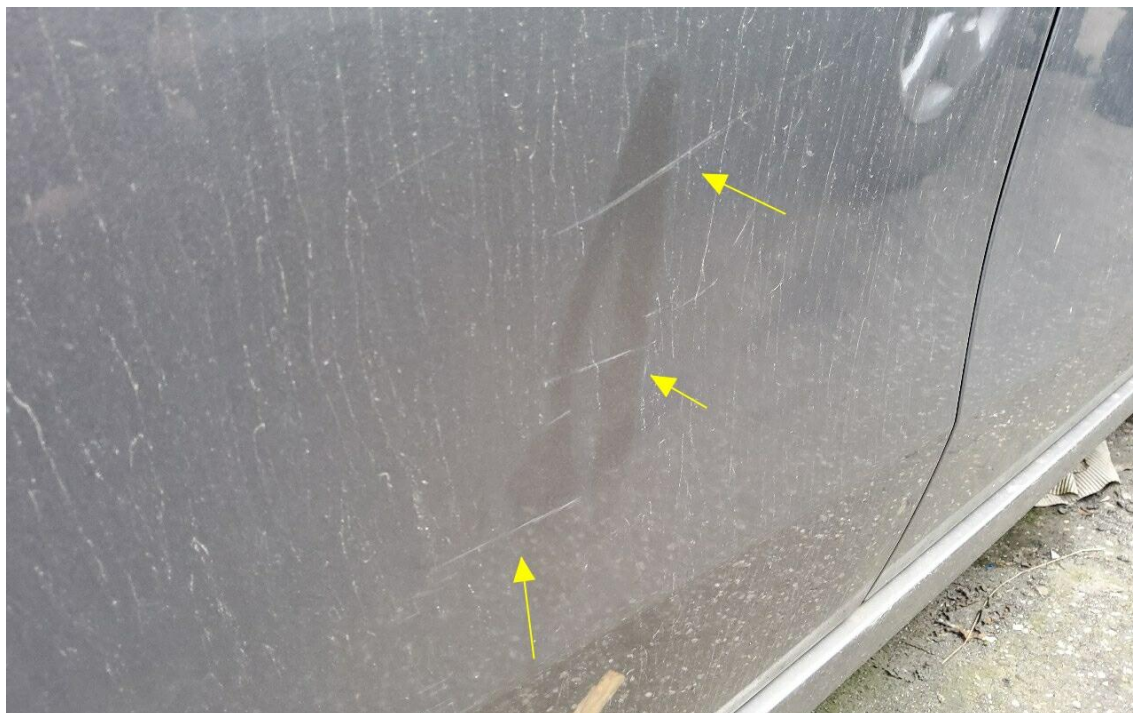
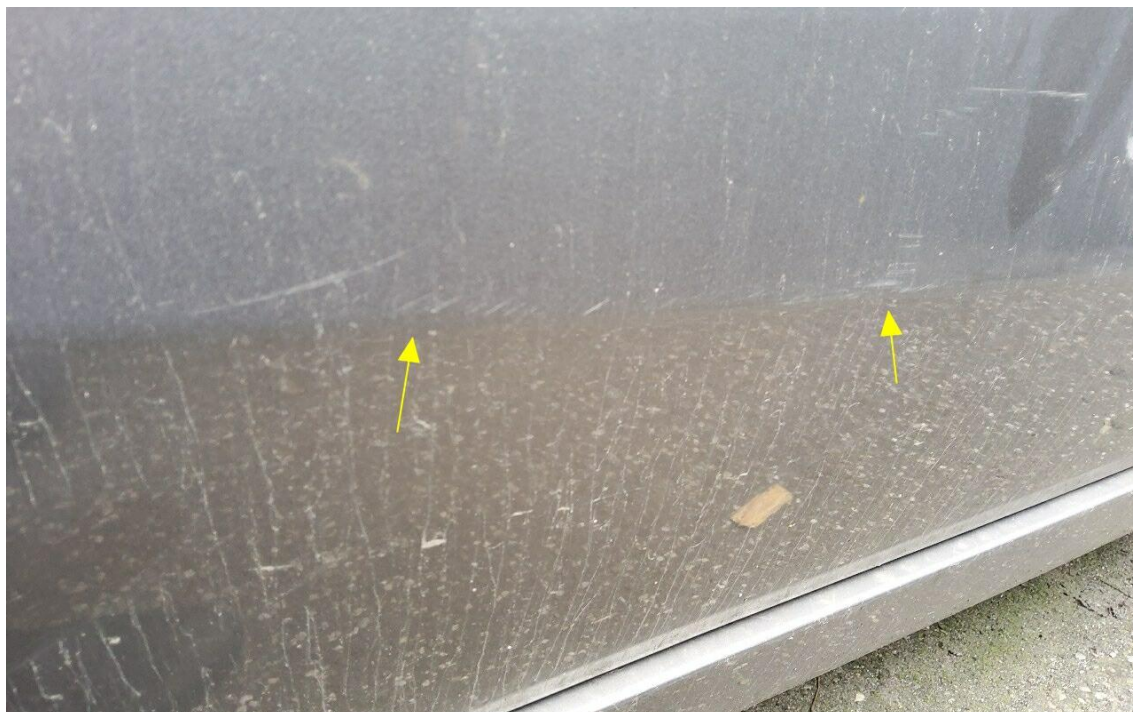
Bild 25 : Tür hinten rechts verkratzt

Bild 26 : Tür hinten rechts verkratzt

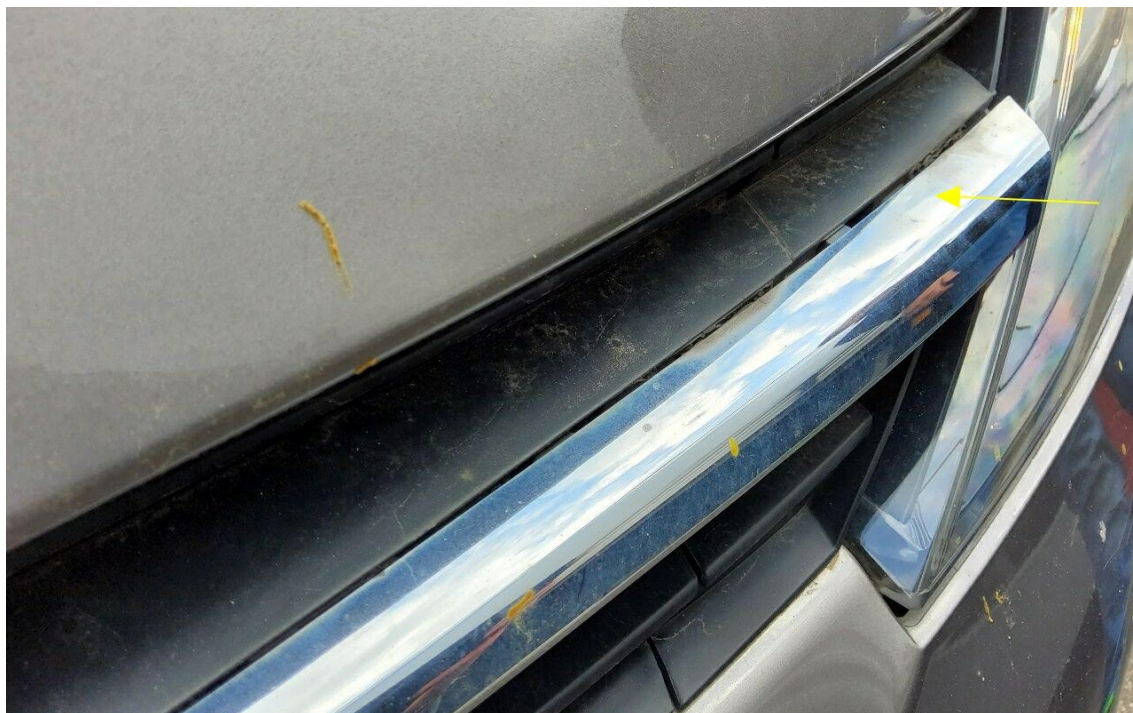
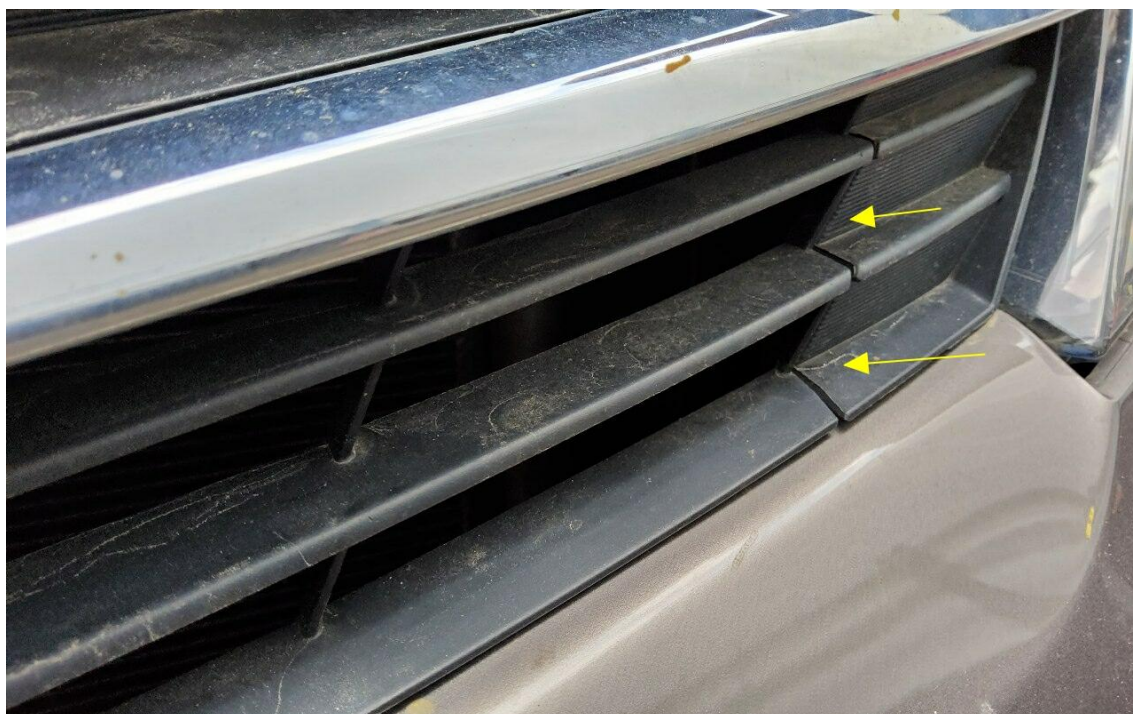
Bild 27 : Kühlergrill links gebrochen

Bild 28 : Kühlergrill links gebrochen

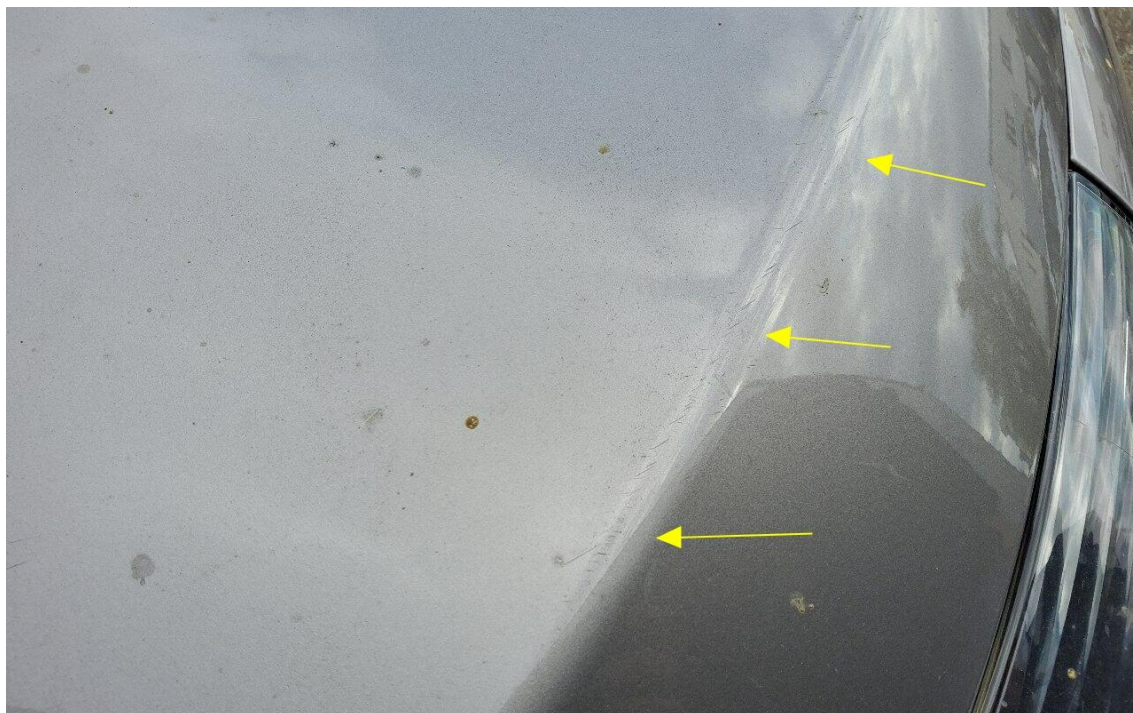
Bild 29 : Motorhaube verkratzt
