DEKRA Automobil GmbH

Bewertungsgutachten

Fahrzeugart	Personenkraftwagen
Hersteller	Nissan
Typ / Verkaufsbezeichnung	Qashqai (J10)(01.2007->) / Qashqai 1.5 dCi visia 4x2
Aufbauart	SUV
HSN / TSN	3144 / ADR
Fahrzeug-Ident.-Nr.	SJNFCAJ10U1 [REDACTED]
Türen	5
Sitzplätze	5
Farbe	Schwarz
Polster / Farbe	Stoff / Schwarz/Rot
Energiequelle / Kraftstoff	Diesel
Motorart / Zylinderanzahl	Reihenmotor / 4
Leistung / Hubraum	78 kW / 1461 cm ³
Getriebe / Gänge	Schaltgetriebe / 6
Felgen	Leichtmetall
Km-Stand abgelesen	243.111

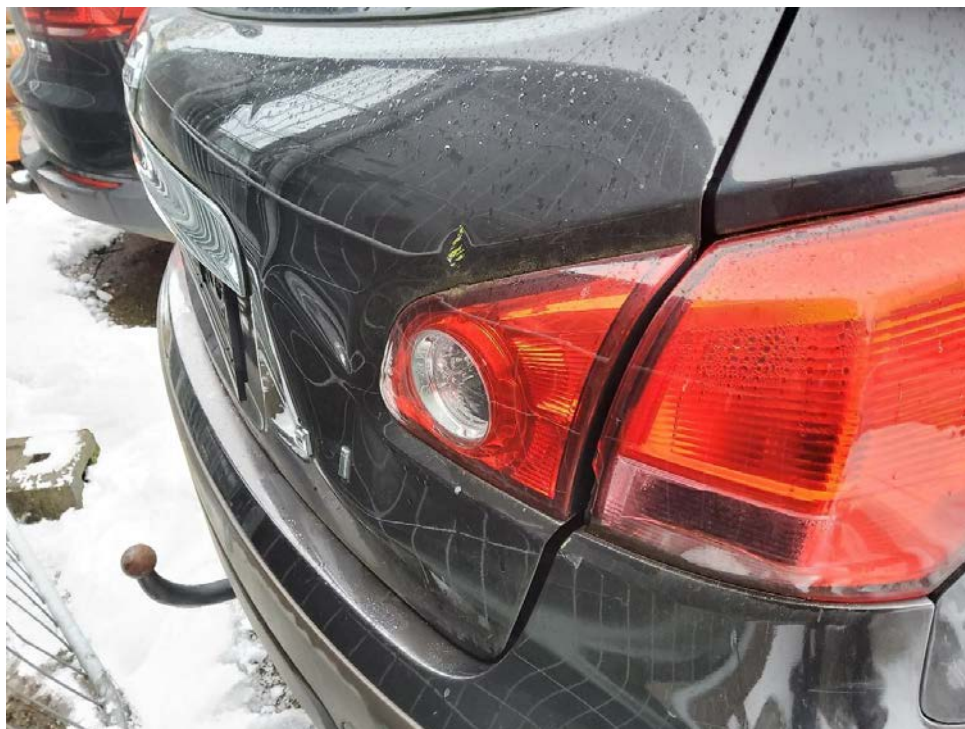
Bild 5 : Heckklappe mehrfach verformt und verschrammt

Heckklappe mehrfach verformt und verschrammt, instandsetzen (Bild 5); Seitenteil rechts verschrammt und verformt, instandsetzen (Bild 6); Tür hinten rechts streifend verschrammt, Radlaufblende hinten rechts ausgebrochen (Bild 7); Stoßfängerverkleidung vorn rechts verschrammt, lackieren mit Lackaufbau (Bild 8); Leichtmetallfelgen verschrammt, Minderwert (Bild 9); alle Brems Scheiben und Bremsbeläge korrodiert, erneuern; Kotflügel links deformiert und verschrammt, instandsetzen (Bild 10, 11); Schimmel im Fahrzeuginnenraum durch zu lange Standzeit, reinigen; Servicepauschale aufgrund fehlendem Wartungsnachweis.

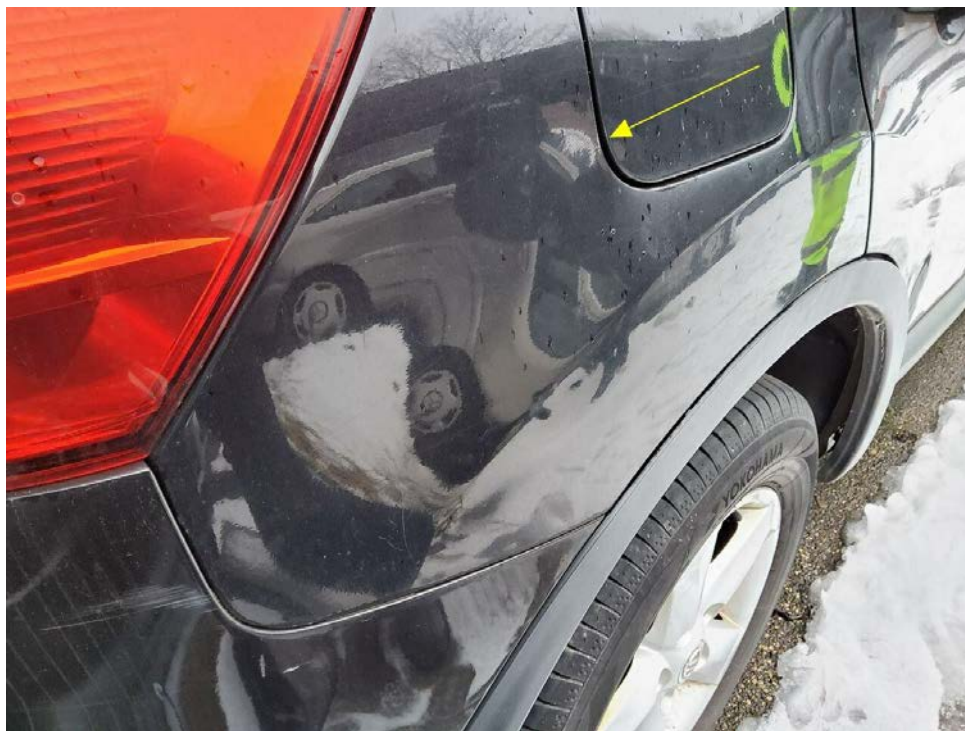
Bild 6 : Seitenteil rechts verschrammt und verformt

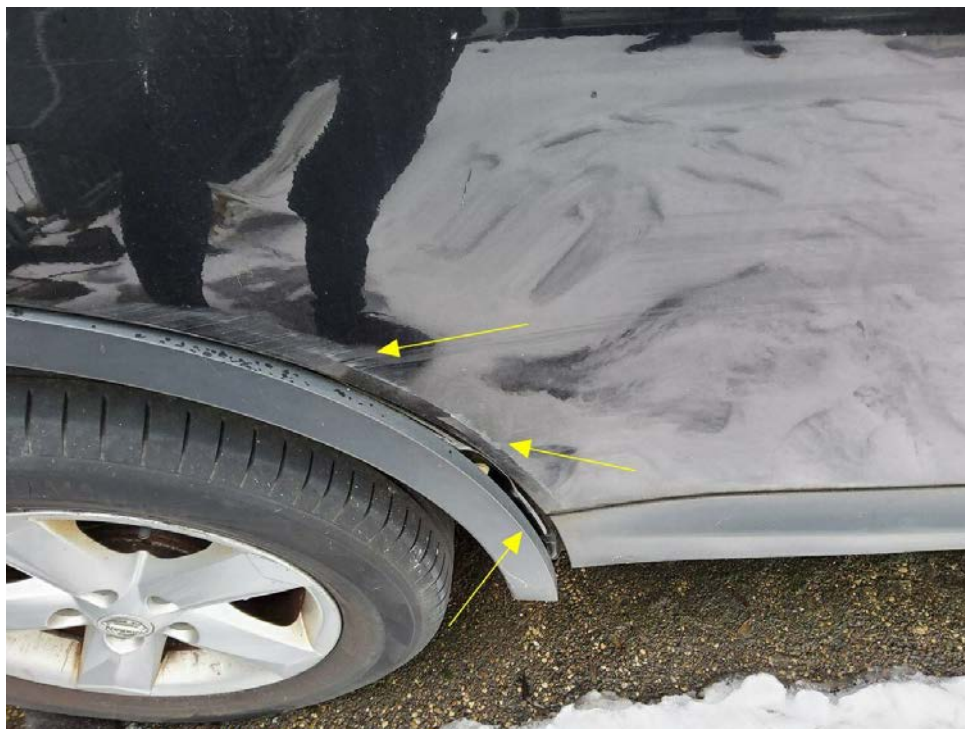
Bild 7 : Tür hinten rechts streifend verschrammt, Radlaufblende hinten rechts ausgebrochen

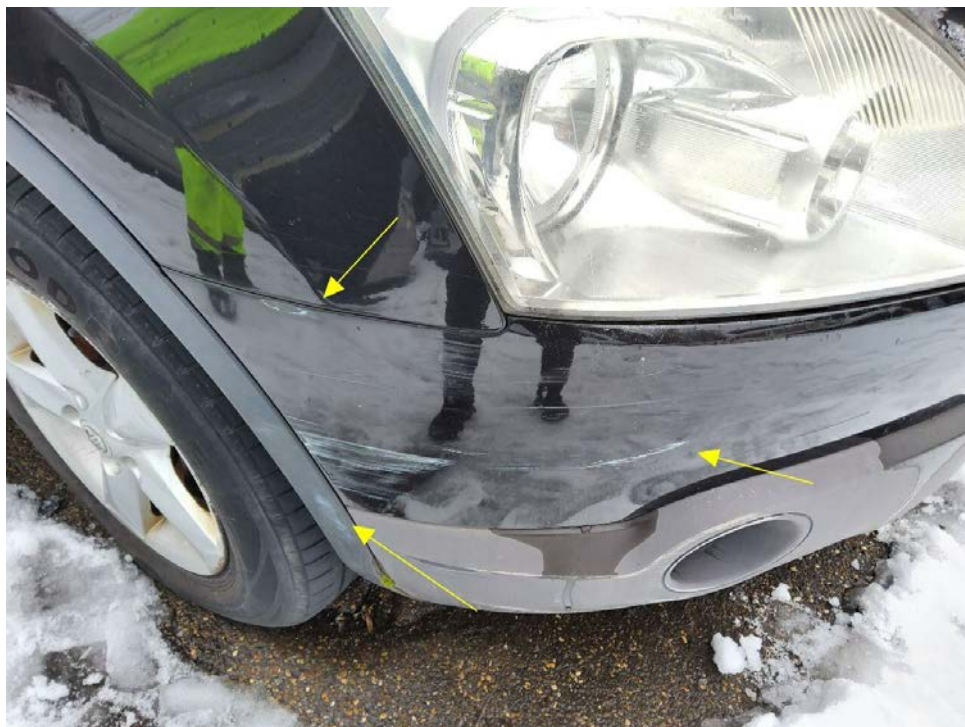
Bild 8 : Stoßfängerverkleidung vorn rechts verschrammt

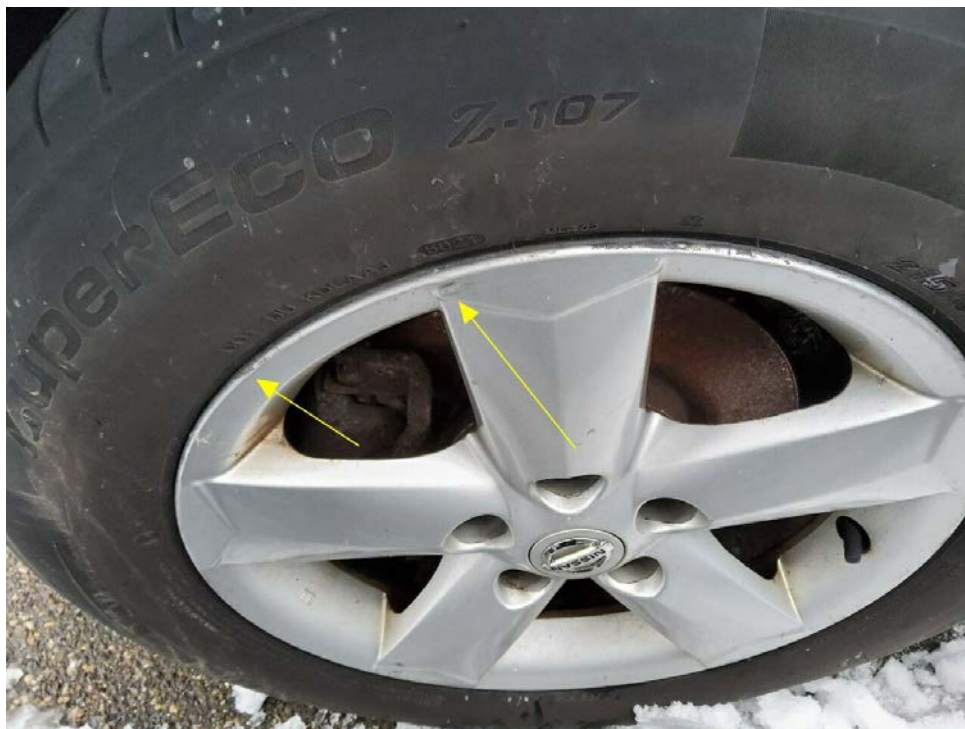
Bild 9 : Leichtmetallfelgen verschrammt, Minderwert

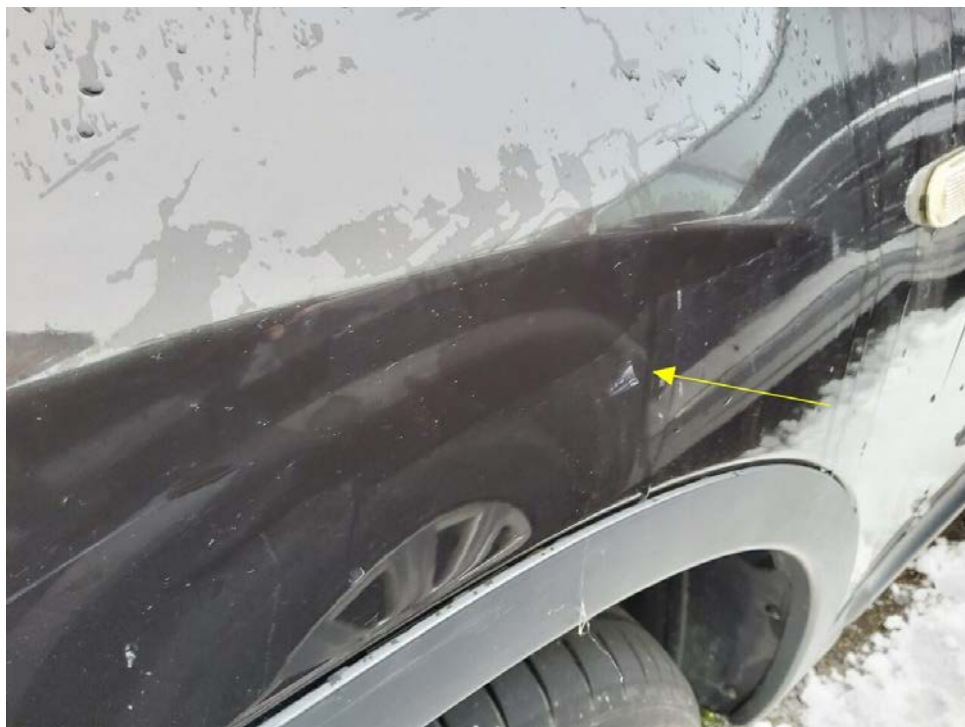
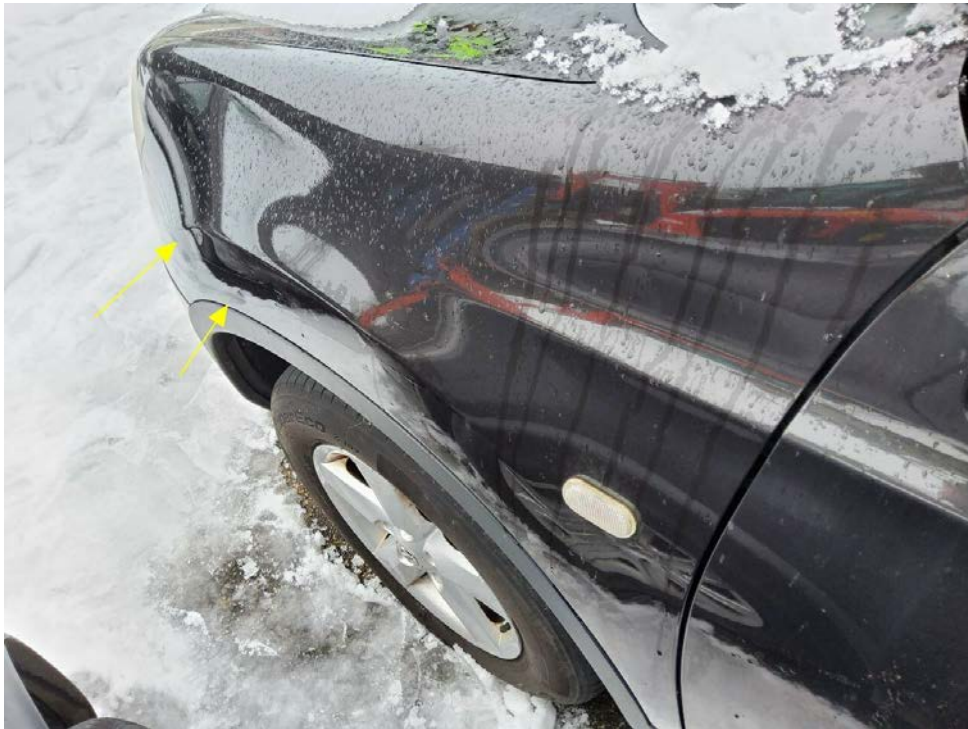
Bild 10 : Kotflügel links deformiert und verschrammt

Bild 11 : Kotflügel links deformiert und verschrammt
