# Fahrzeugbewertung

Akte GA-26BE10605DR

**Volkswagen Golf VI (5K1)(10.2008->2012)**

Restwert  
steuerneutral

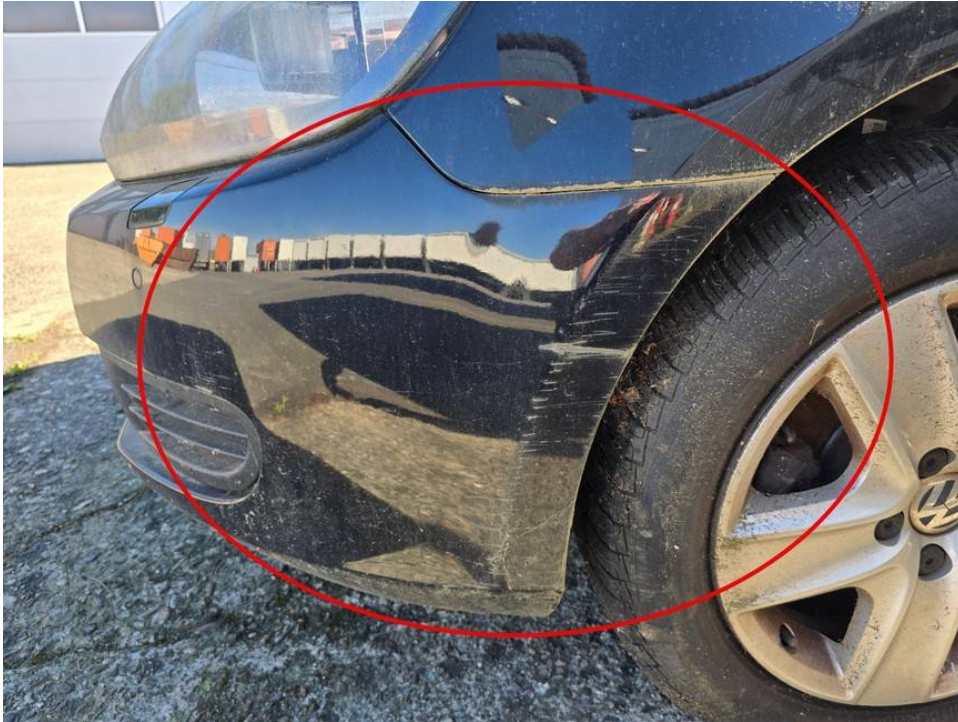
Foto 9

Altschaden

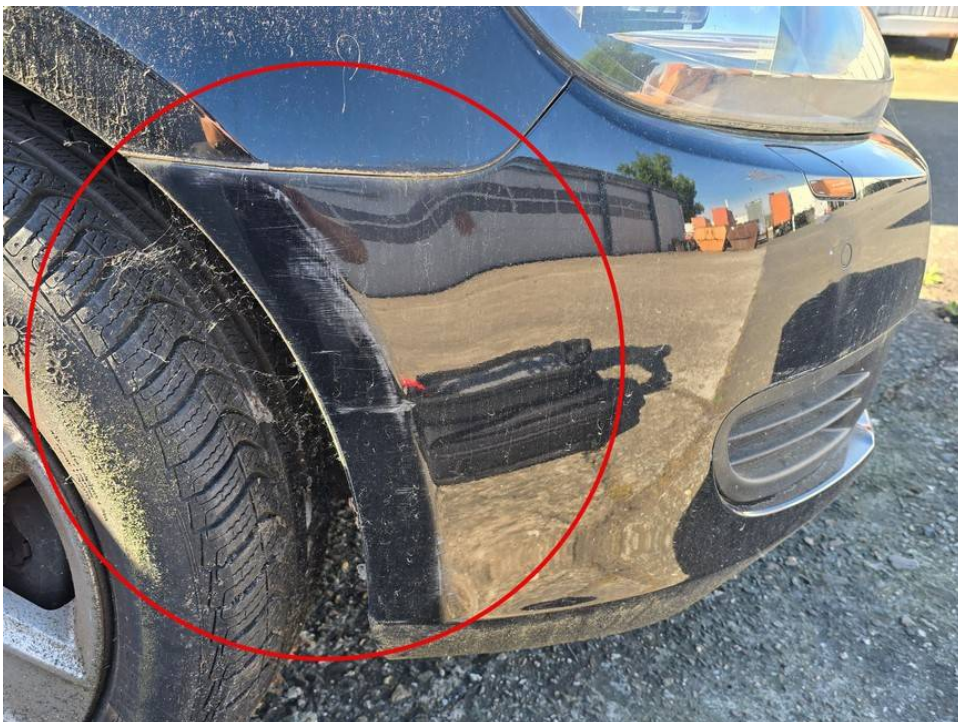
Foto 10

Altschaden
