## Fahrzeugbewertung

Akte GA-26BE10605DR

### Volkswagen Golf VI (5K1)(10.2008->2012)

Restwert  
steuerneutral

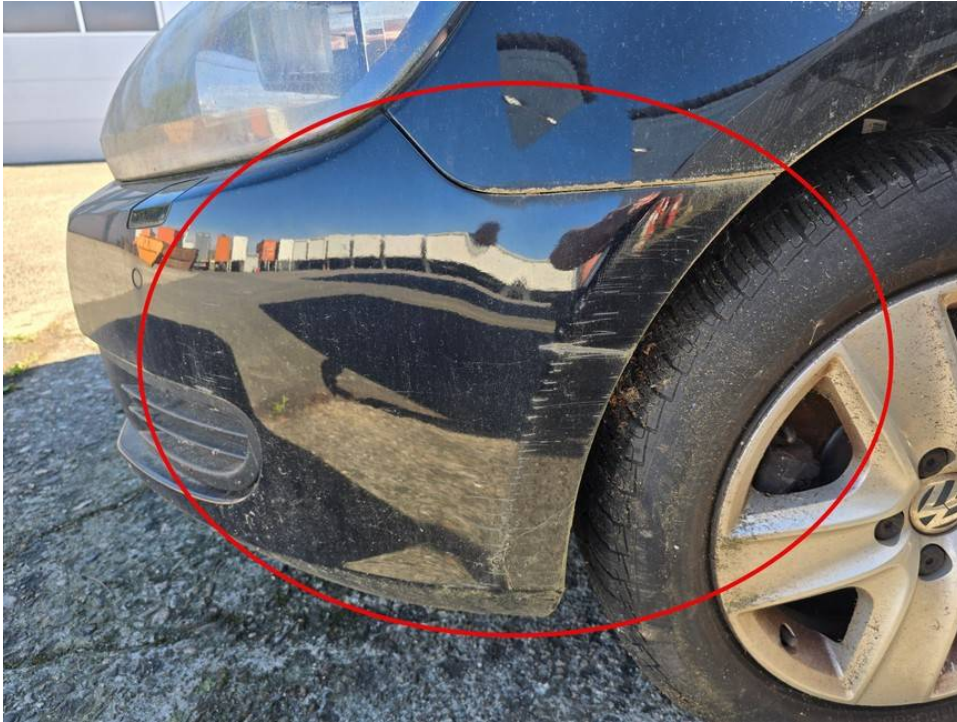
Foto 9

Altschaden

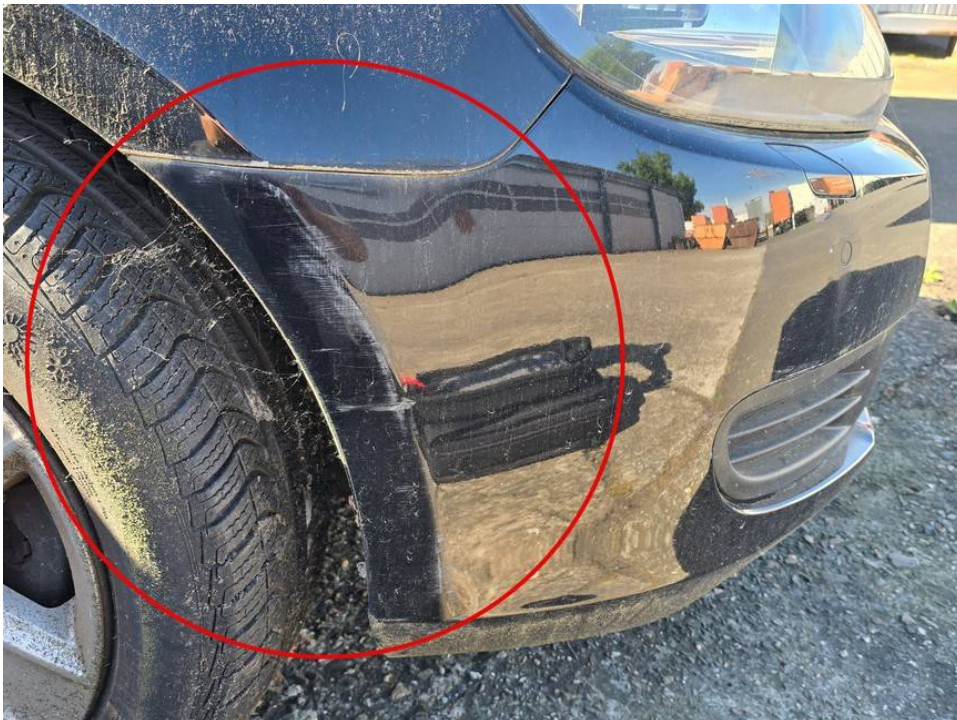
Foto 10

Altschaden
