Kraftfahrzeugtechnisches Gutachten

Aktenzeichen : 209 HC 1/ 23 f

In Sachen : Wert- und Zustandsermittlung über den Mercedes-Benz,
E250 CGI Coupe, mit der FIN: WDD2073471F206935

Gutachten Nr.: 23-003

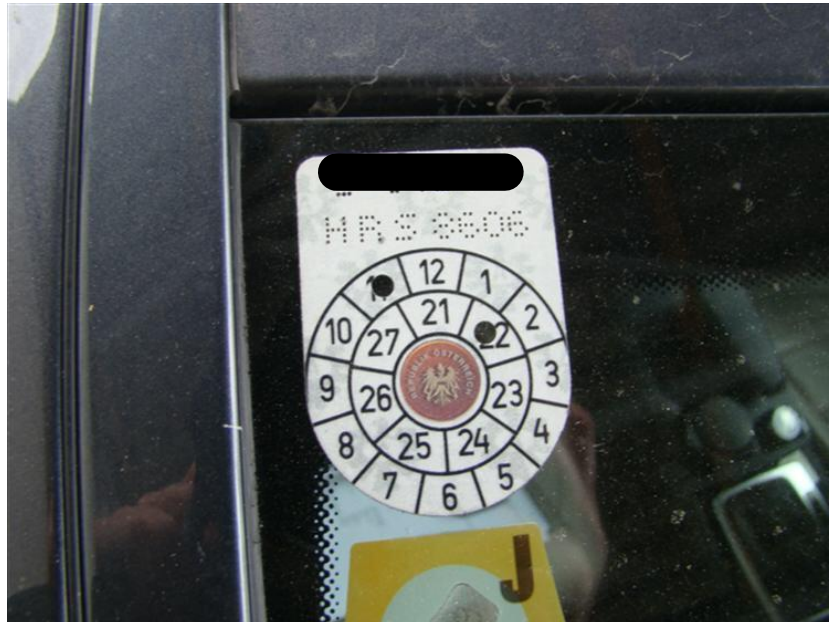
Foto Nr.: 9

Leider war es nicht möglich, eine Probefahrt durchzuführen. Um weitere Informationen über das Fahrzeug zu erhalten, wurden die letzten beiden Prüfgutachten gemäß § 57a Abs. 4 KFG über die ZBD Verwaltung GmbH & Co KG angefordert. Die Fahrzeugdaten wurden mit den Daten in der Genehmigungsdatenbank abgeglichen, und der Kilometerstand des Fahrzeugs wurde mit den Gutachten verglichen. Das letzte dokumentierte Service im digitalen Servicebericht wurde am 19. Jänner 2017 bei einer Laufleistung von 80.389km durchgeführt. Die Inspektion und Überprüfung gemäß § 57a KFG 1967 ist seit November 2022 überfällig.

Ansicht Begutachtungsplakette, Prüfung ist überfällig

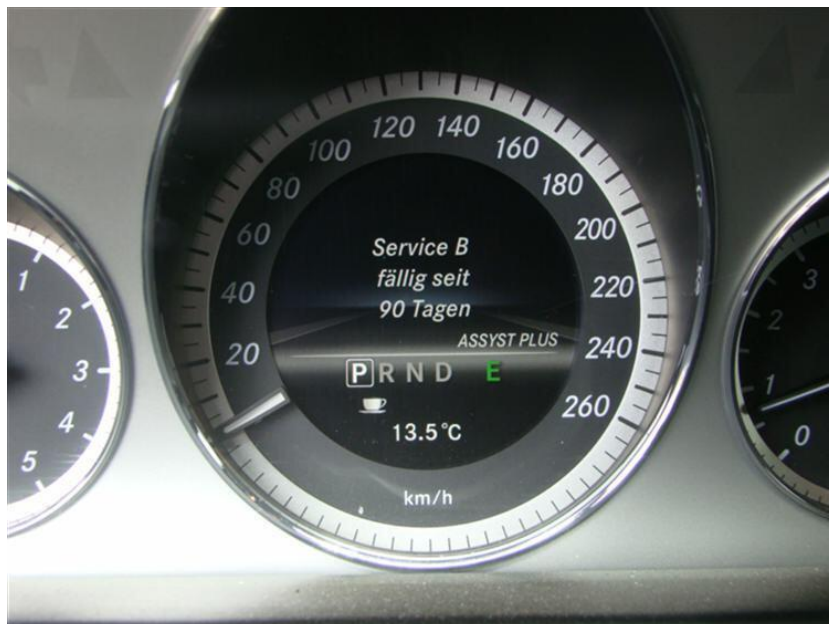
Foto Nr.: 12
Service ist überfällig

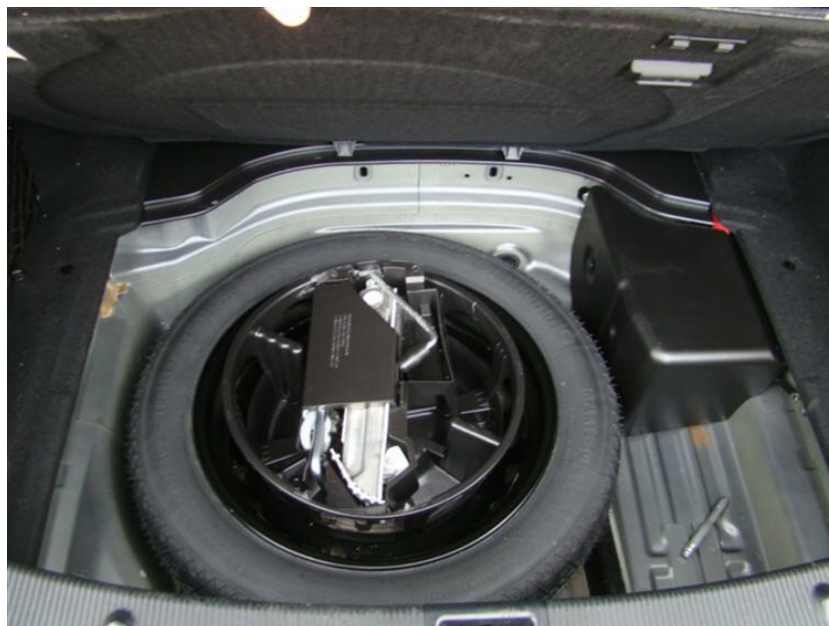
Foto Nr.: 17

Ansicht Notrad, Bordwerkzeug ist teilweise vorhanden

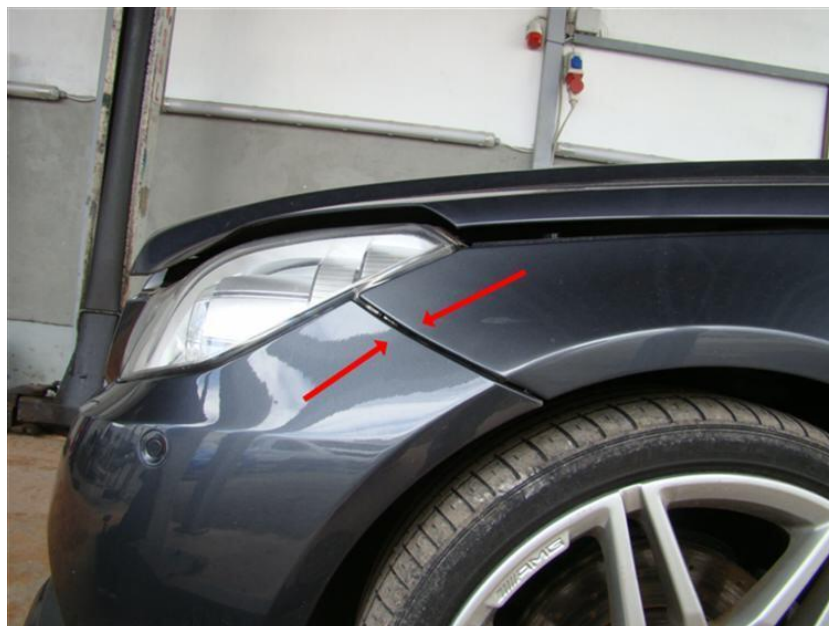
Foto Nr.: 18

Es ist eine leichte Farbabweichung zwischen der vorderen Stoßstange und dem linken Kotflügel (Schichtstärke 352 µm) erkennbar. Dies lässt darauf schließen, dass Lackierarbeiten in diesem Bereich durchgeführt wurden.

Nahansicht vorne links (Farbtonunterschied ist erkennbar)

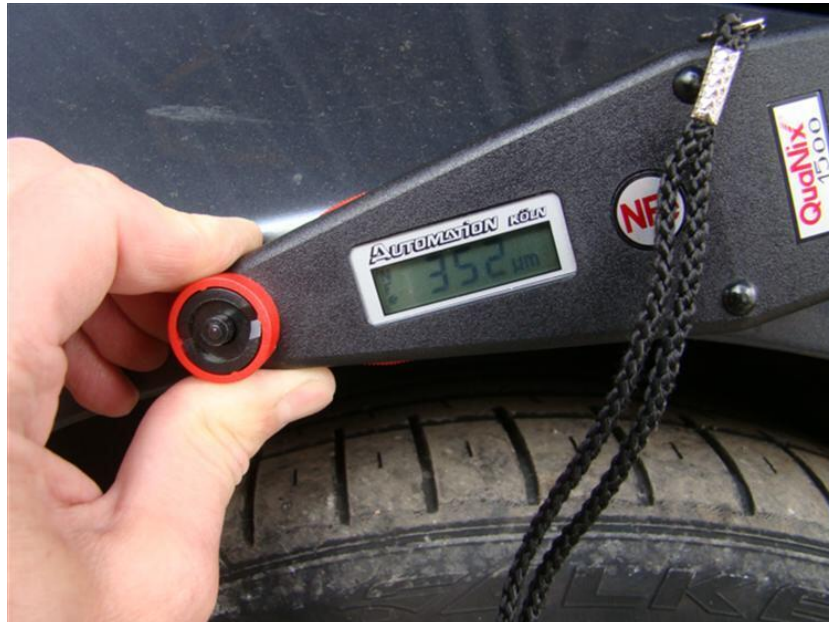
Foto Nr.: 19

Tür rechts hinten 103 µm,
Seitenwand rechts 112 µm,
Heckklappe 112 µm,
Kotflügel links 352 µm
Fahrertür 120 µm,
und Seitenwand links 109 µm,

Kotflügel vorne links (Schichtstärke 352 µm)

Im vorliegenden Fall sind zusätzliche Mängel in der Lackierung zu identifizieren, die einer Korrektur durch weitere Lackierarbeiten bedürfen.

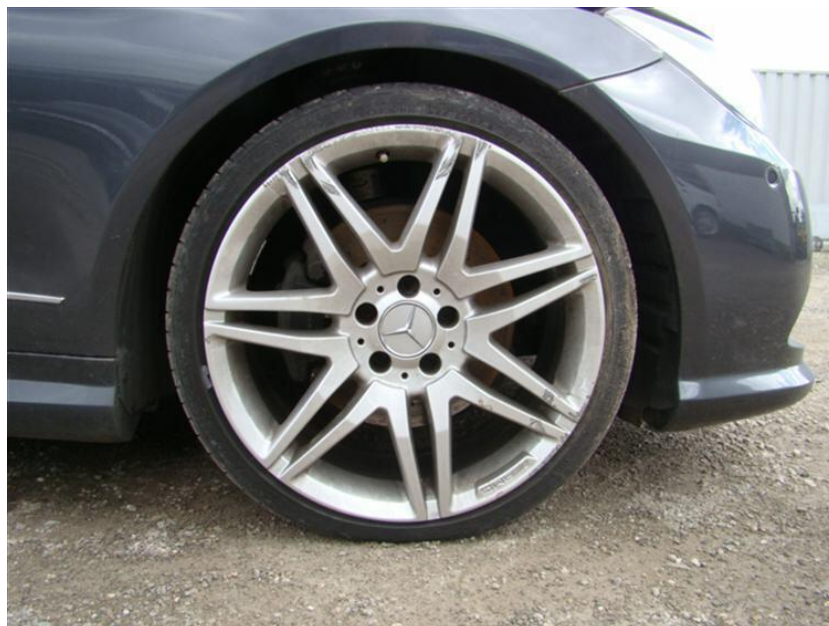
Foto Nr.: 20

Ansicht Seite rechts (Felge an der Lenkachse rechts ist abgeschürft)

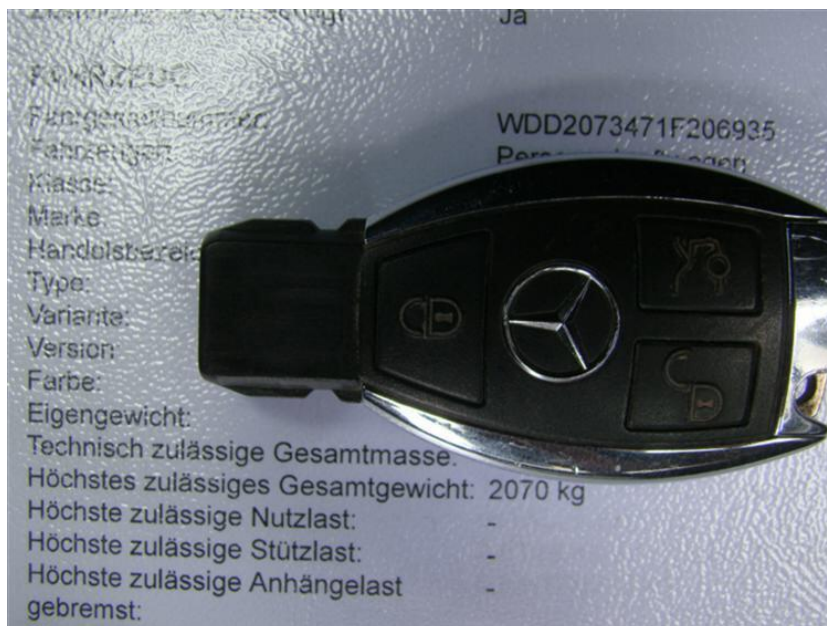
Foto Nr.: 21

Das Schließsystem ist nur mit einem Originalschlüssel vorhanden und daher nicht vollständig. Ebenso sind kein COC-Dokument sowie die Bordliteratur vorhanden.

Ein Fahrzeugschlüssel ist vorhanden

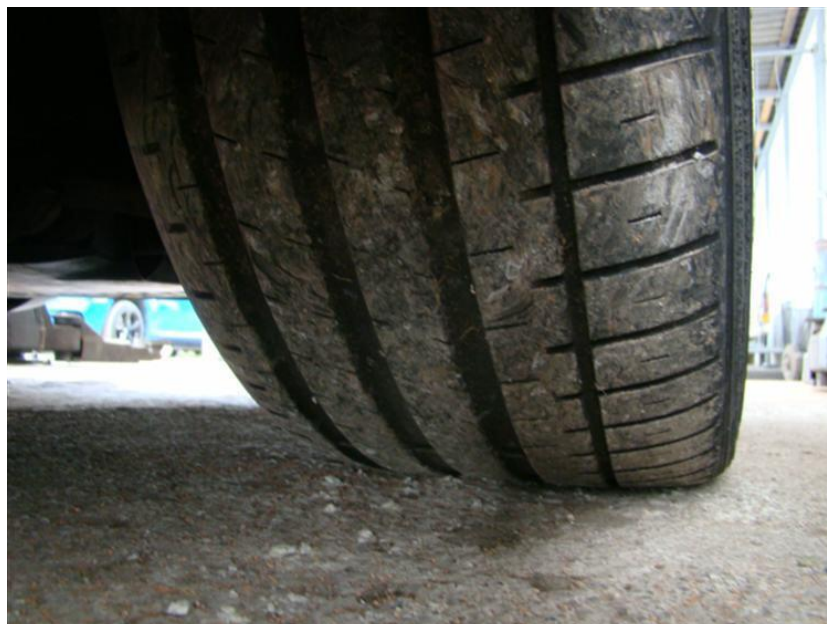
Foto Nr.: 22

Gemäß dem Fahrzeughersteller sind die Originalfelgen inklusive der Original-Reifendimension zwischen 50% und 70% der Neureifen-Profiltiefe montiert. Ein Notrad ist ebenfalls vorhanden. Der Innenraum des Fahrzeugs weist Abnutzungsspuren an den Sitzbezügen und Tapezierungen auf.

Profiltiefe 1. Achse

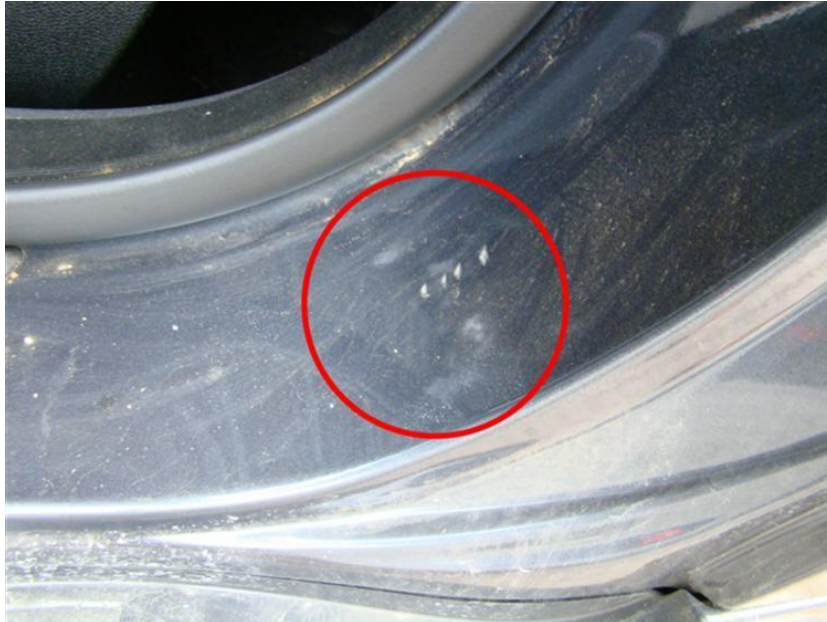
Foto Nr.: 23

Lackierung des Türrahmens geringfügig abgeschlagen

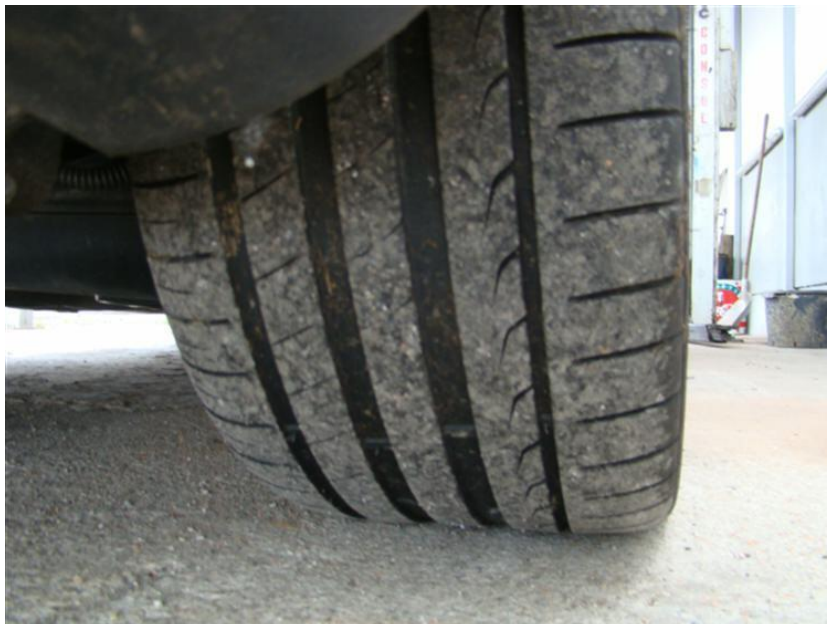
Foto Nr.: 24

Profiltiefe Antriebsachse

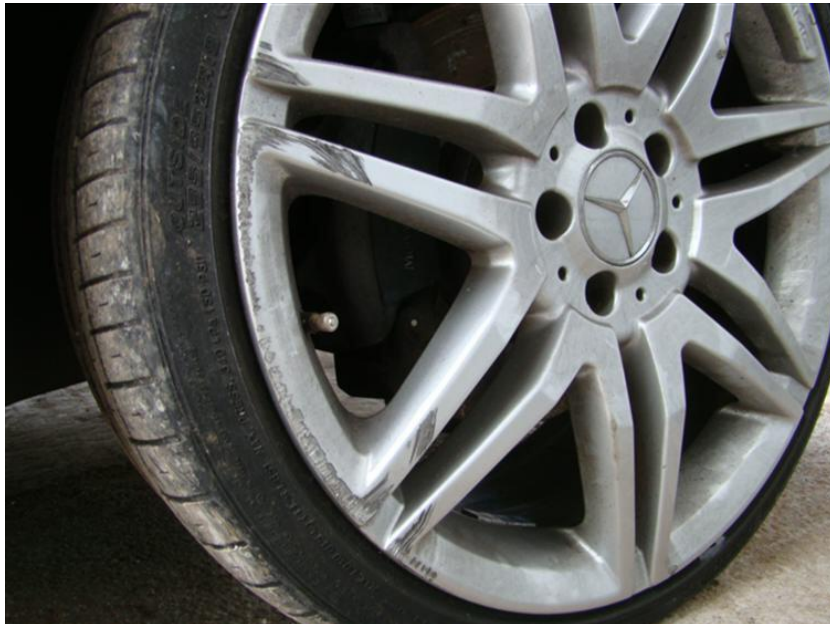
Foto Nr.: 25

Die rechte Vorderradfelge weist erhebliche Schrammen auf, die eine Reparatur notwendig machen. Darüber hinaus ist auf der linken Seite der Antriebsaggregate zwischen Motor und Getriebe ein Ölverlust deutlich erkennbar. Auch hier besteht dringender Handlungsbedarf, um die Betriebssicherheit des Fahrzeugs wiederherzustellen.

Felge rechts vorne mit erheblichen Schrammen

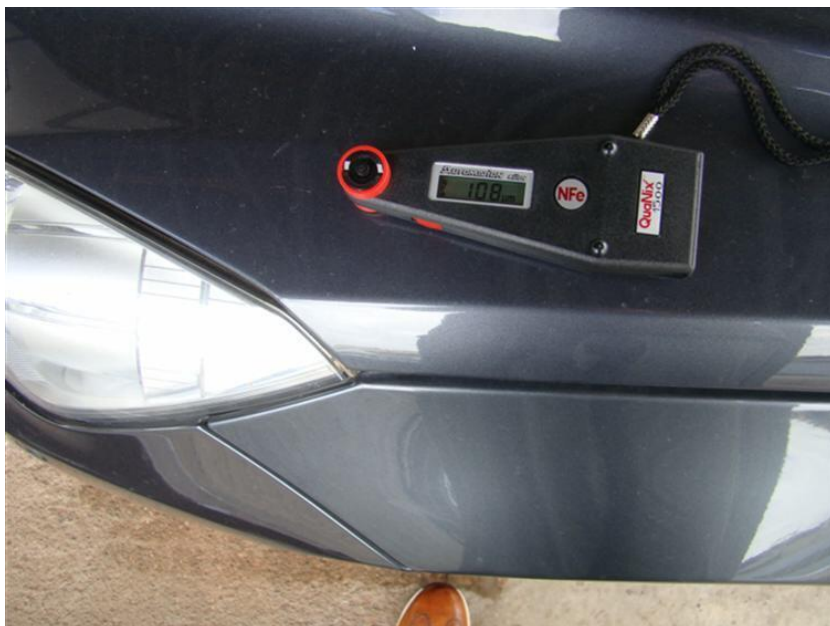
Foto Nr.: 26

Motorhaube 108 µm

Messung Schichtstärke an der Motorhaube (108µm)

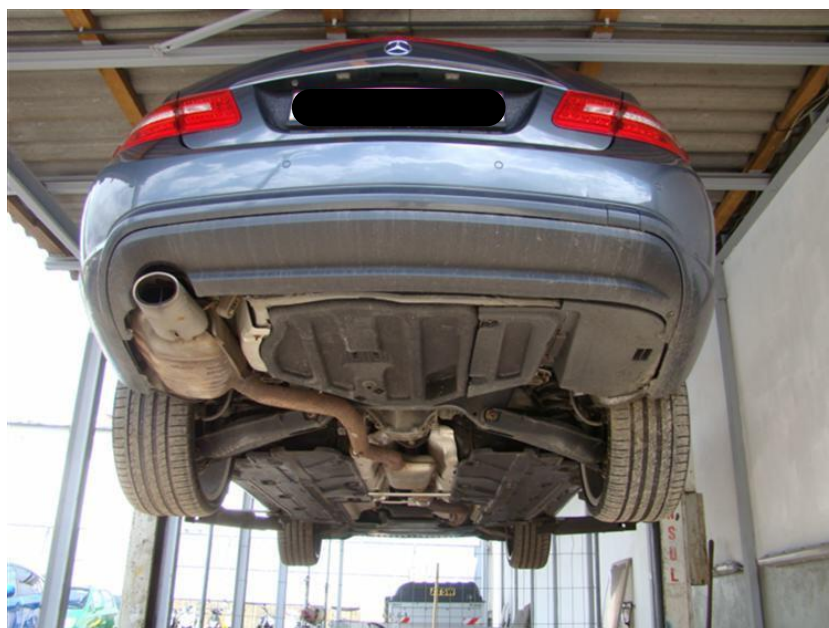
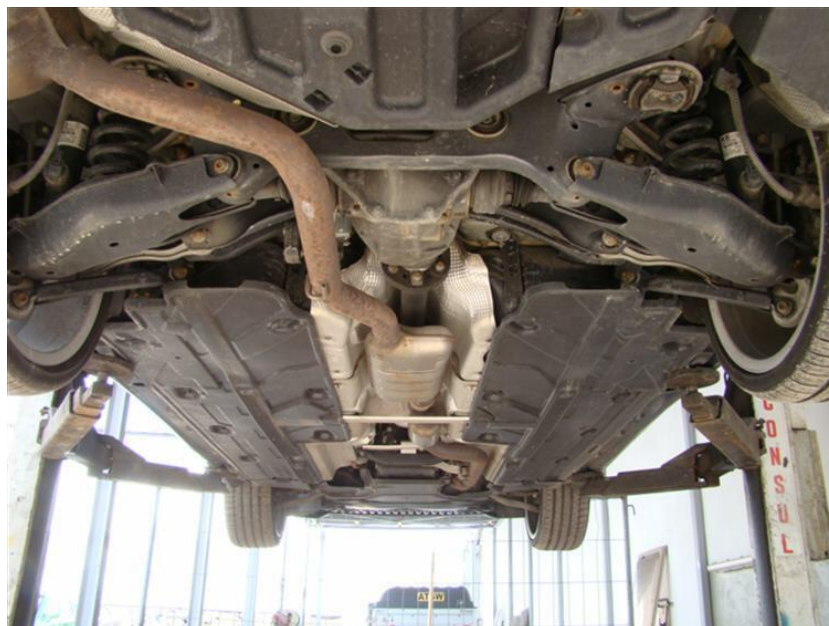
Der Zustand der Karosserie zeigt einige Beulen sowie Kratz- und Schürfstellen auf der Blechoberfläche. Jedoch sind die tragenden Bodengruppentteile, die sowohl primär als auch sekundär tragend sind, nicht wesentlich durch Korrosion beeinträchtigt.

Ansicht Fahrzeugboden

Detailansicht Fahrzeugboden

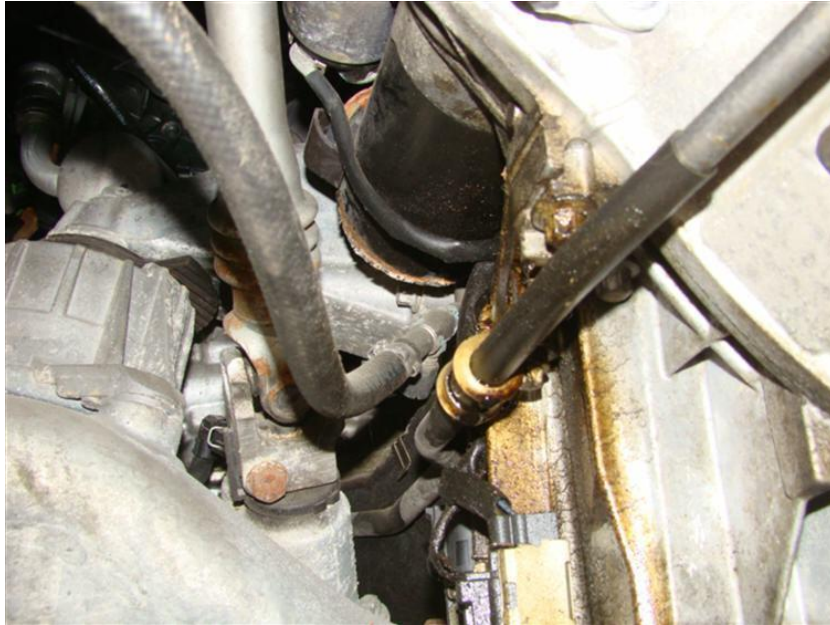
Foto Nr.: 29

Ansicht Aggregate-Seite links (Ölverlust gut erkennbar)

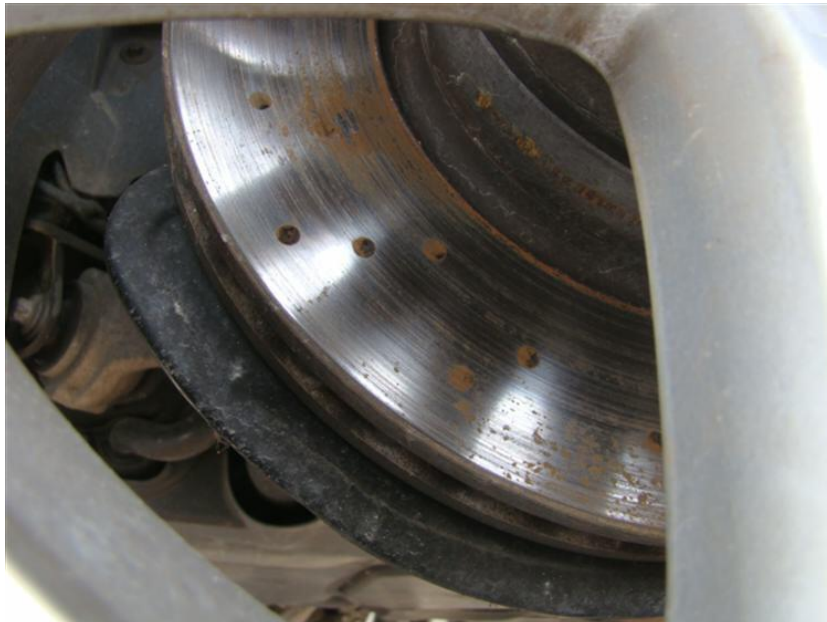
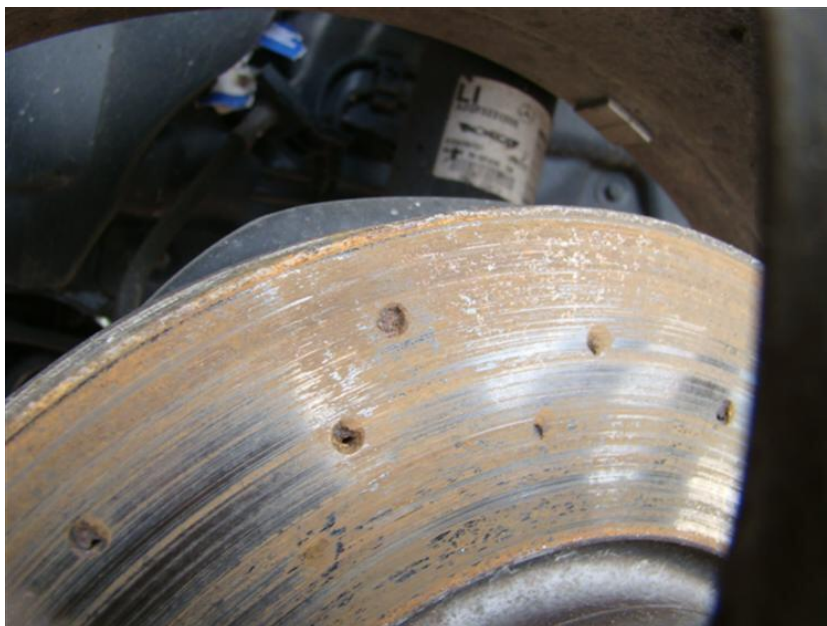
Bei der Begutachtung des vorliegenden Fahrzeugs wurde festgestellt, dass der mechanische Zustand des Fahrzeugs nicht den Anforderungen an eine sichere Verkehrsteilnahme entspricht. Gemäß § 57a des Kraftfahrzeuggesetzes von 1967 ist das Fahrzeug zum Zeitpunkt der Untersuchung nicht zulassungsfähig. Insbesondere sind die Bremsscheiben an der Vorder- und Hinterachse stark

angerostet und mit Lehm belegt, was einen effizienten Abtransport der Bremswärme an die Außenluft verhindert. Eine sofortige Instandsetzung der Bremsanlage ist daher dringend erforderlich.

Nahansicht Bremsscheibe vorne (Luftkanäle verstopft)

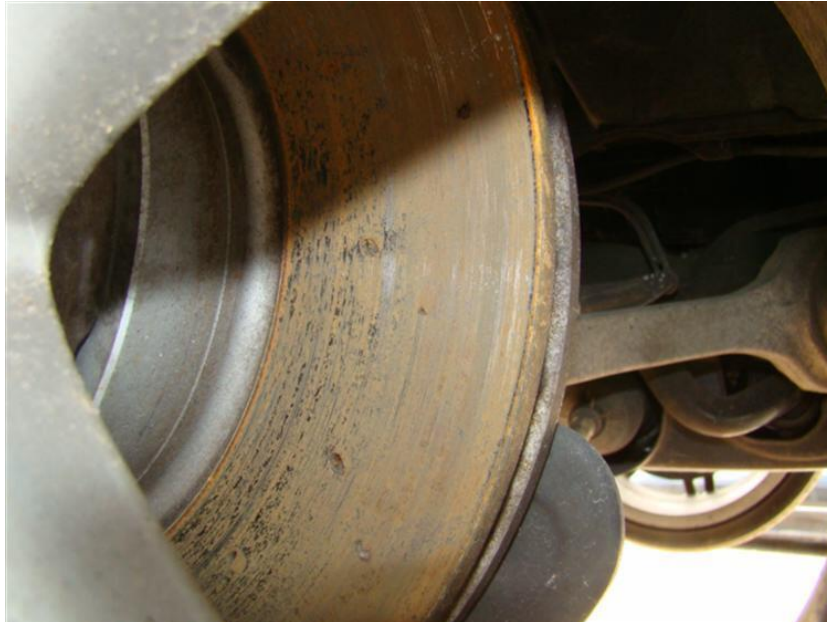
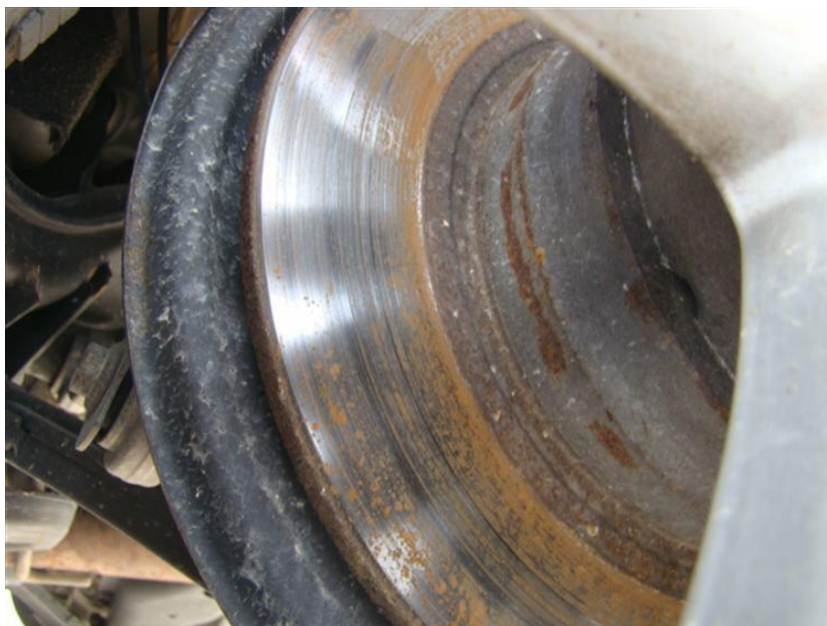
Nahansicht Bremsscheibe hinten

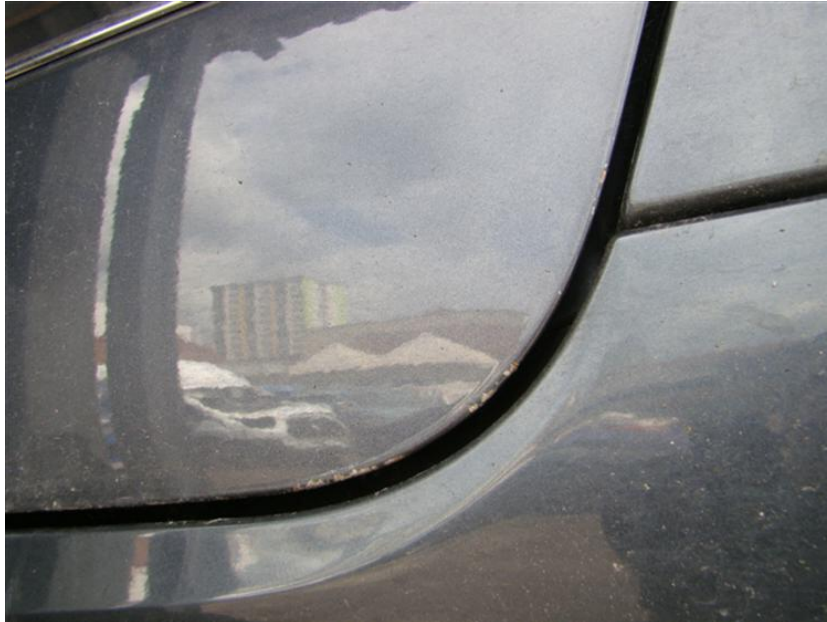
Foto Nr.: 35

Die Oberflächenbeschichtung des Fahrzeugs befindet sich in einem verwitterten Zustand, was bedeutet, dass sie durch Umwelteinflüsse und Alterungseffekte beeinträchtigt wurde. Ein Teil der Lackierung kann durch eine Politur wiederhergestellt werden. Allerdings ist im unteren Bereich der Fahrertür eine geringfügige Absplitterung der Lackierung zu erkennen, die eine Reparatur erfordert. Die betroffenen Stellen sind instand zu setzen, um ein weiteres Fortschreiten von Korrosion zu vermeiden.

Nahansicht Fahrtür (Lackierung abgeplatzt)
