# Fahrzeugbewertung

vom 23.03.2026

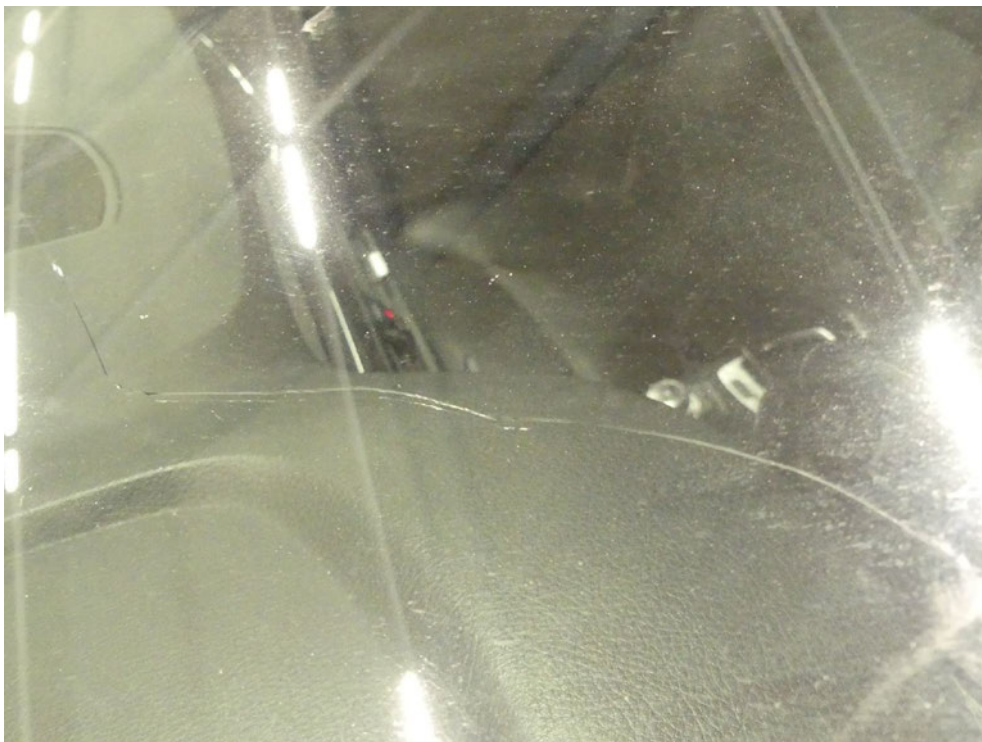
Bild: 34 Frontscheibe gerissen

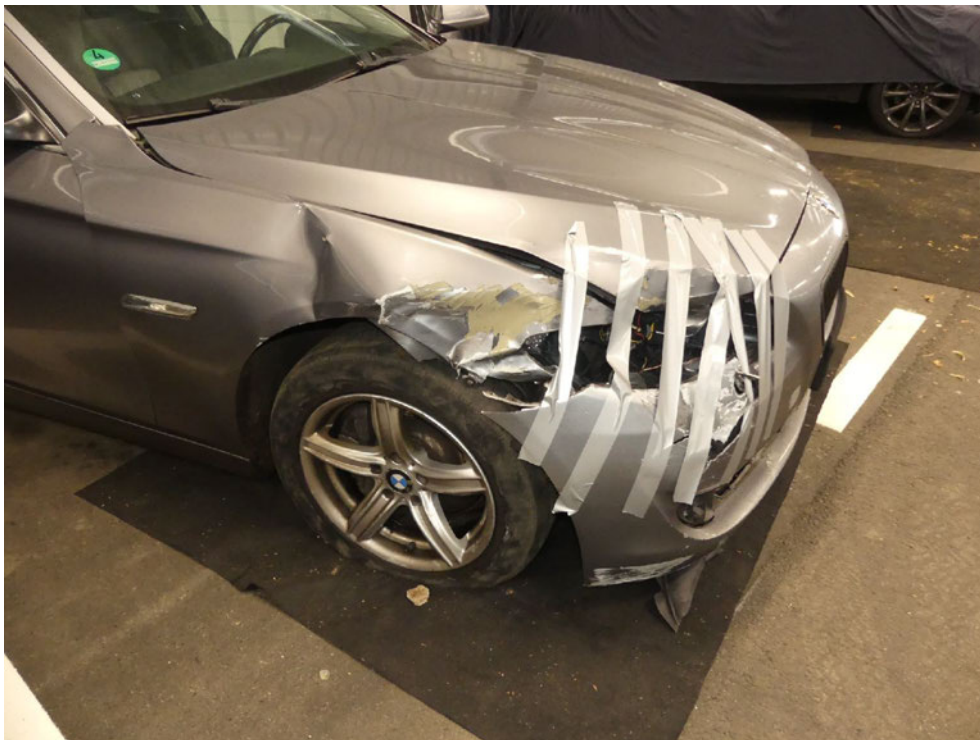
Bild: 35 Ansicht Unfallschaden vorn rechts

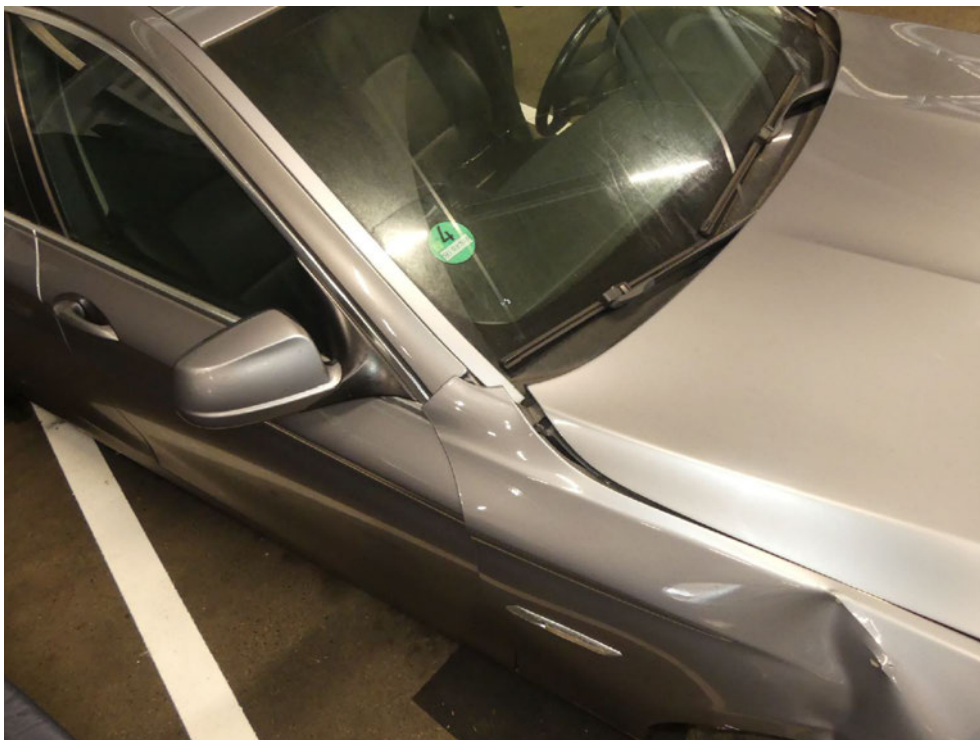
Bild: 36 Detailansicht

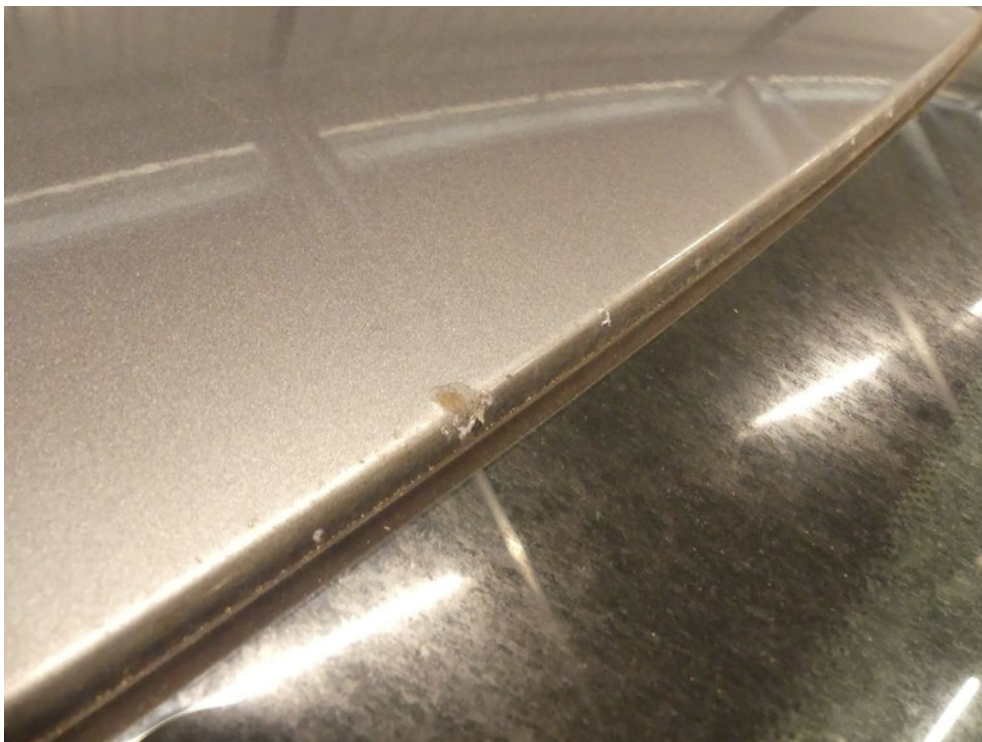
Bild: 54 Fahrzeugdach Steinschlag mit punktueller Korrosion.
