# Fahrzeugbewertung

Aktenzeichen

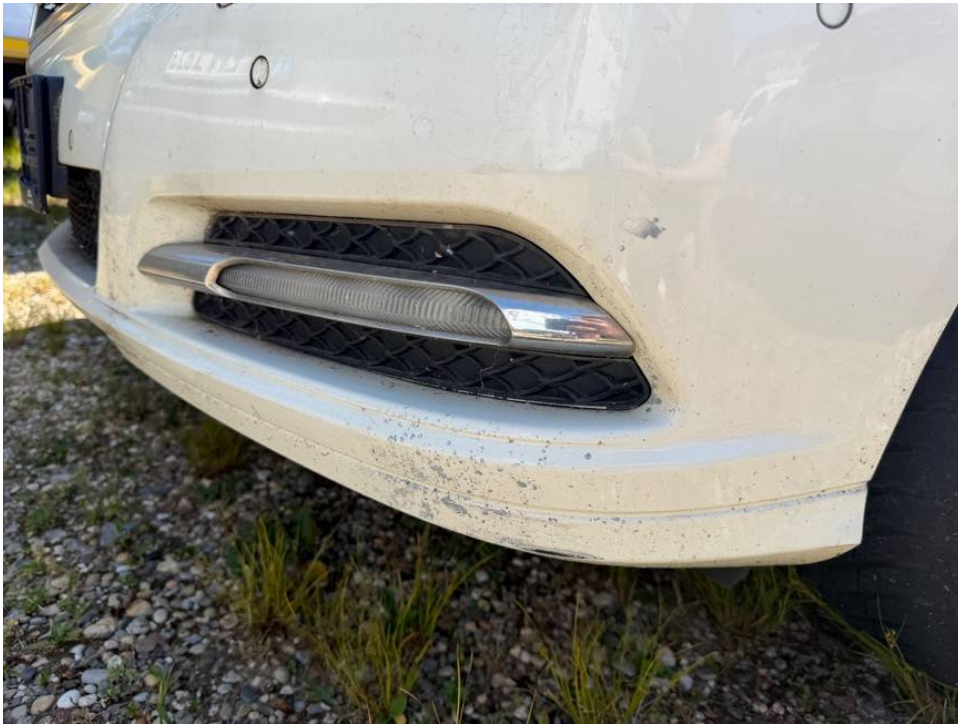
Lackschäden Stoßfänger vorne,

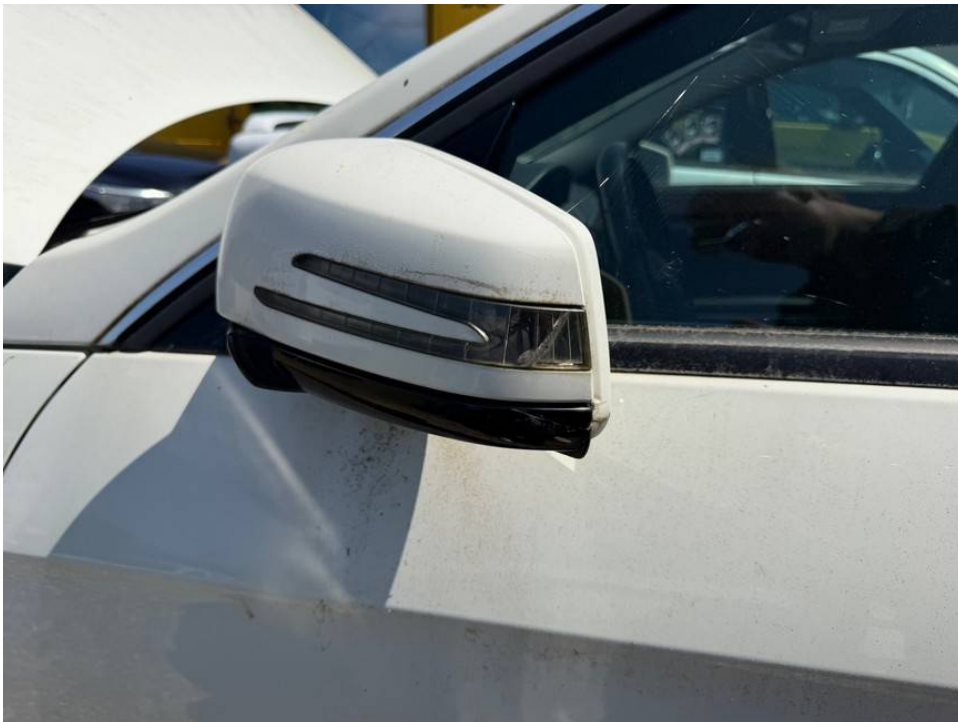
Außenspiegel links beschädigt

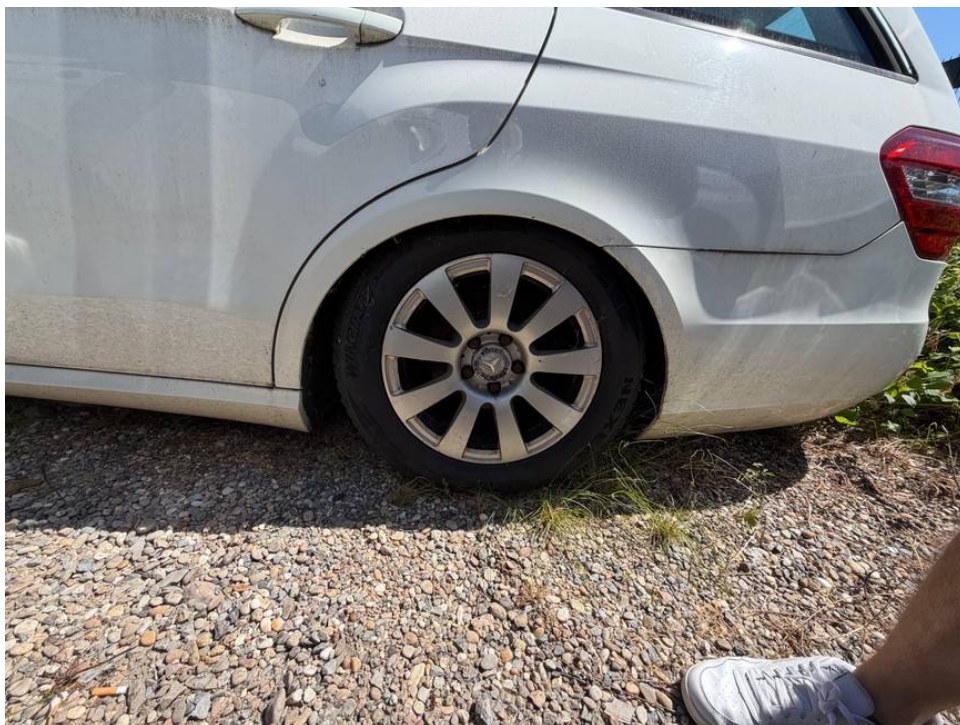
Luftfahrwerk abgesenkt, Fahrzeugniveau nicht ordnungsgemäß. Defekt oder Undichtigkeit am Luftfahrwerk möglich

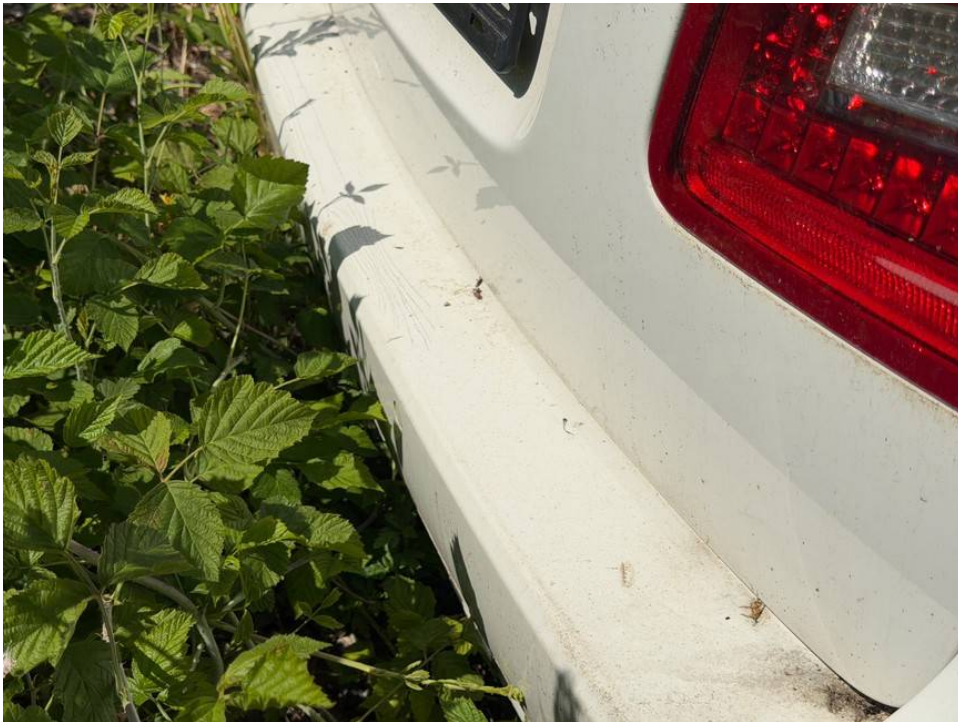
Stoßfänger hinten beschädigt

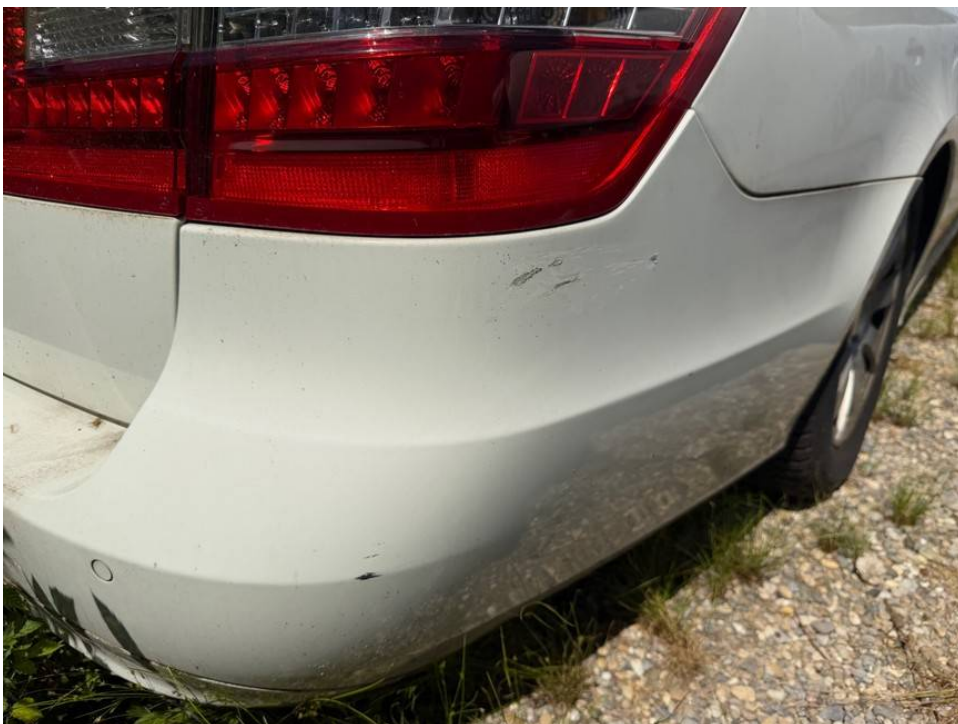
Lackkratzer Stoßfänger hinten rechts

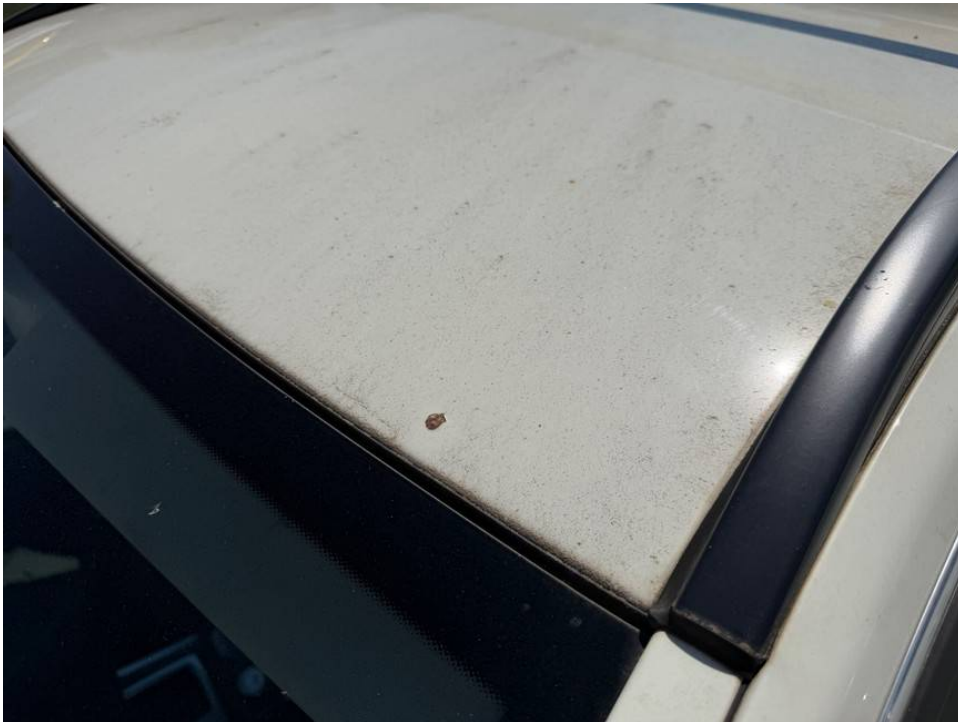
Lackschaden Dach mit Korrosion

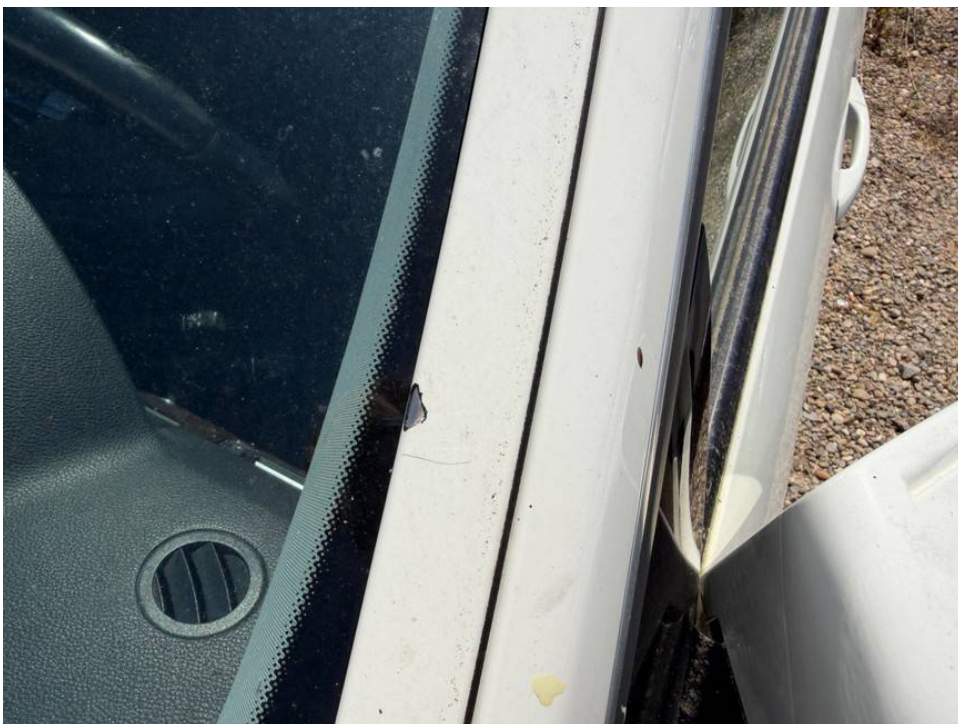
Lackschaden Scheibenrahmen vorne links
