# Gebrauchtfahrzeug-Bewertung (nach DAT-System)

| Modell | Splder (177)(2006->), 2.2 JTS 16V, Exclusive, 2006 - 2009 | Farbe | CARBON SCHWARZ |
| Vorgangsname | 24-0944-1-PP | KBA-Schlüssel | 4136/ACH |

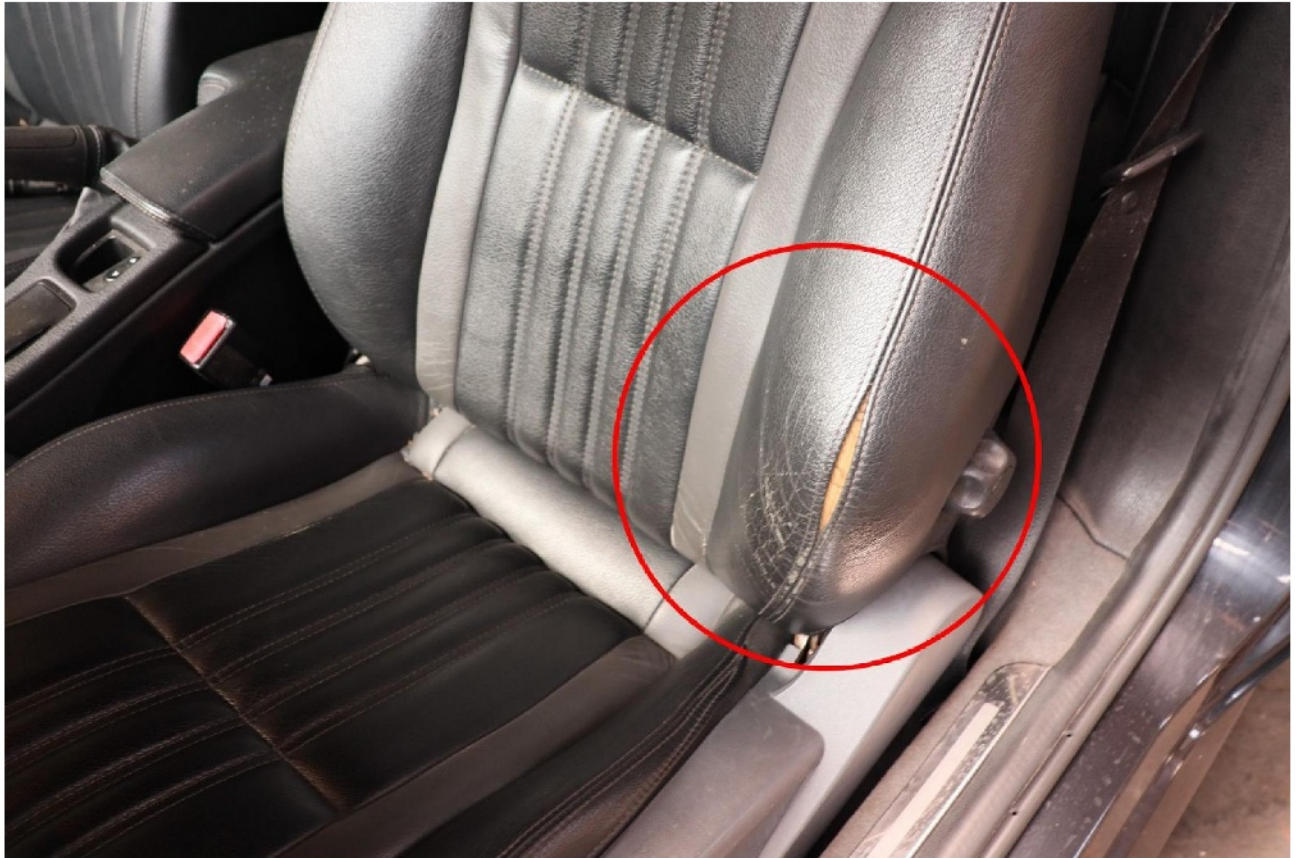
Bild 5: Sitzlehnenbezug Fahrersitz eingerissen

| DVN | RC | ETN | ARBEITSGANG-BENENNUNG | ANZAHL | EUR/ST | EUR |
|---|---|---|---|---|---|---|
| 30711 | E | 0185068380 | BEZUG SITZLEHNE V.L. | 1 | 2106,67 | 2106,67 |

| 30711 E 7045D30 | | BEZUG SITZLEHNE V.L. A+E/ERN. 1K | 1,20 | 197,70 | |

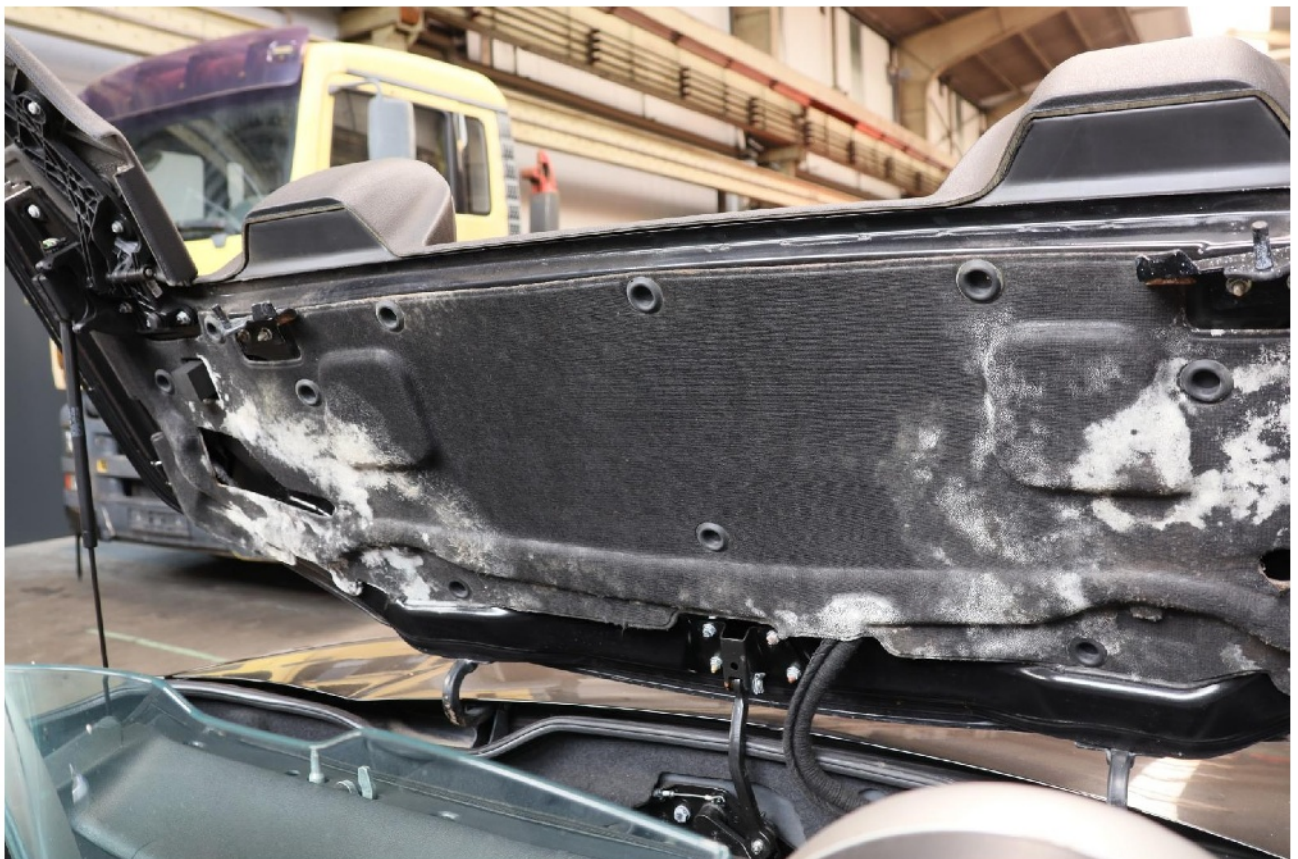
Bild 6: Verkleidung Verdeckkastendeckel mit Schimmelsporen kontaminiert

| | I | VERKLEIDUNG VERDECKKASTENDECKEL | 1K | *0,60 | 98,85 |

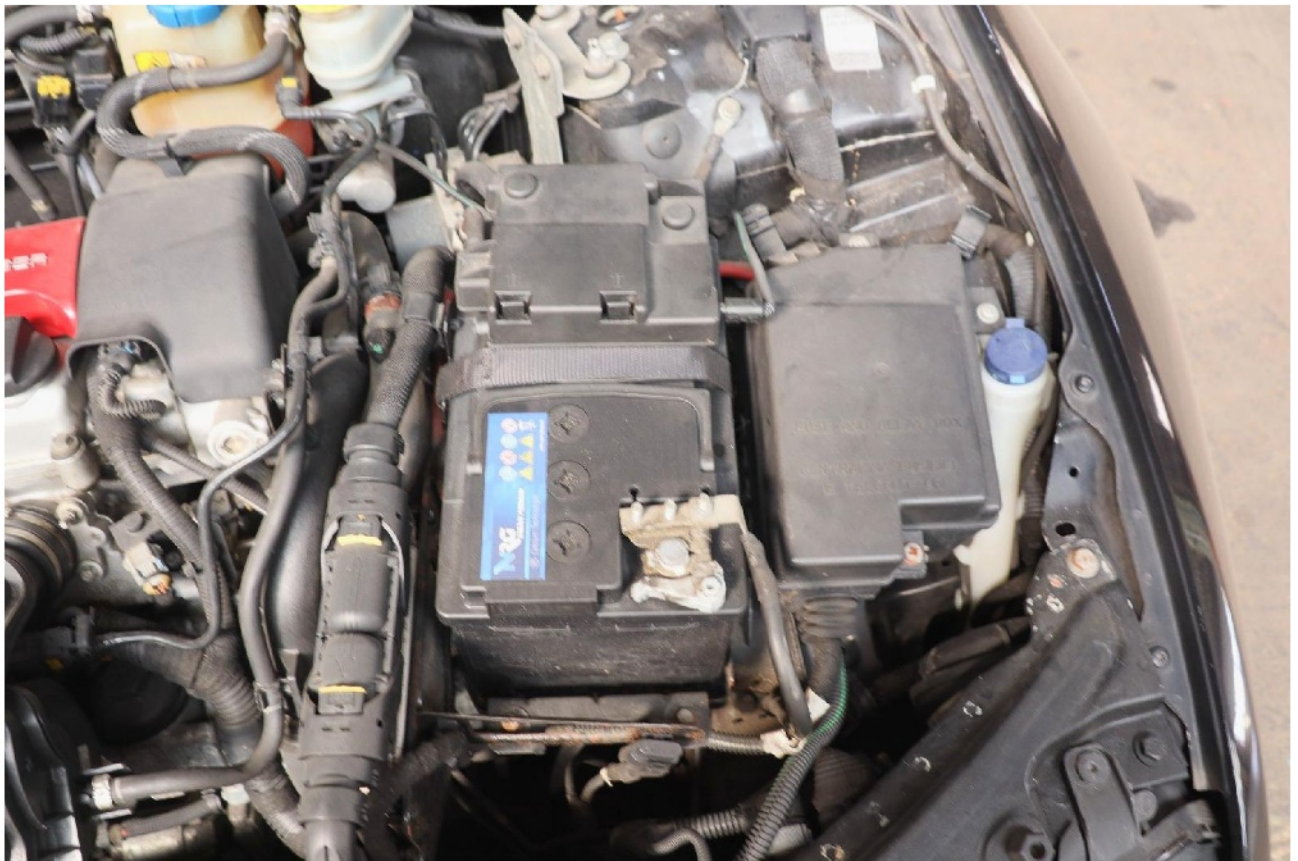
Bild 7: Batterie tiefentladen

| DVN | RC | ETN | ARBEITSGANG-BENENNUNG | ANZAHL | EUR/ST | EUR |
|---|---|---|---|---|---|---|
| 46210 | E | 6000632107 | BATTERIE | 1 | 169,77 | 169,77 |

| 46210 E | 5530B10 | BATTERIE A+E/ERN. UMFASST: | 1E | 0,20 | 32,90 |

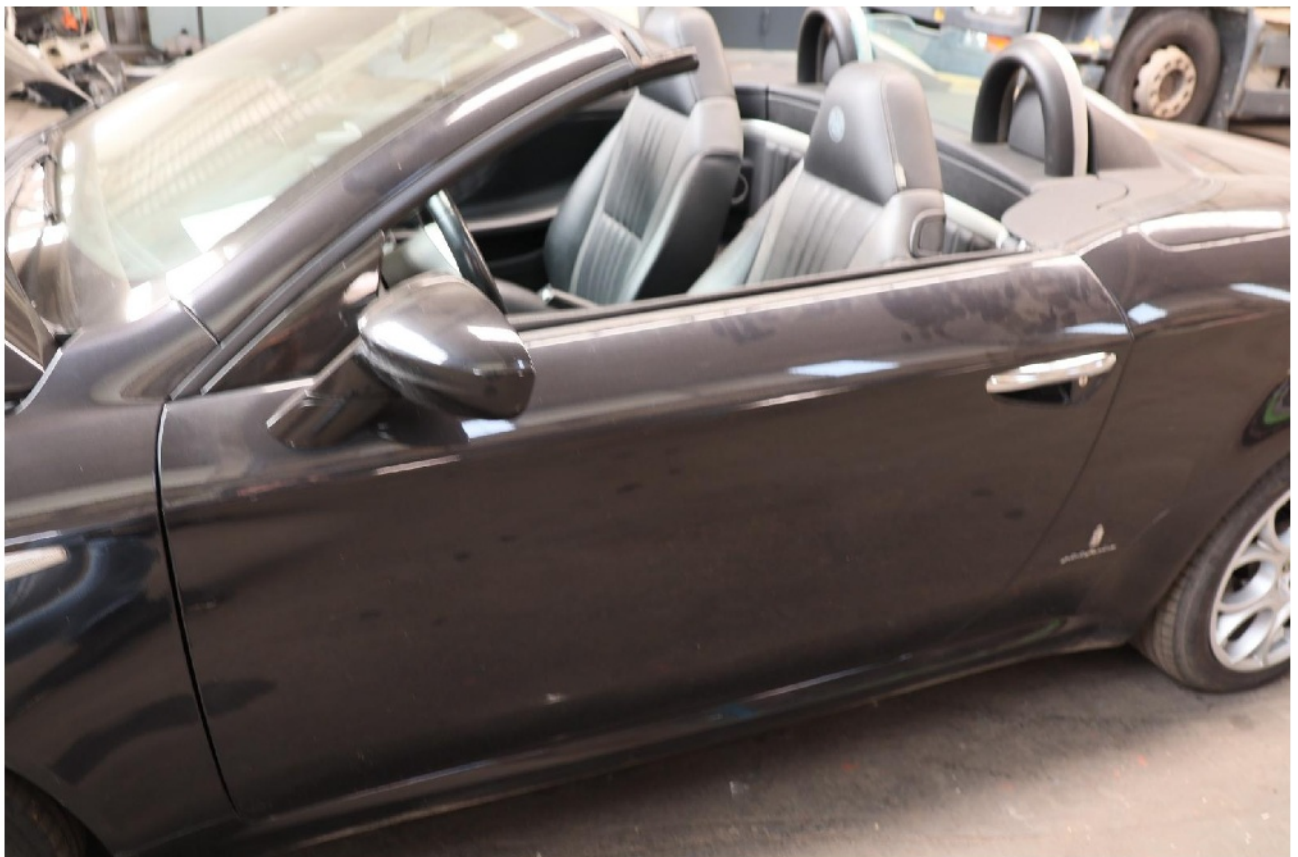
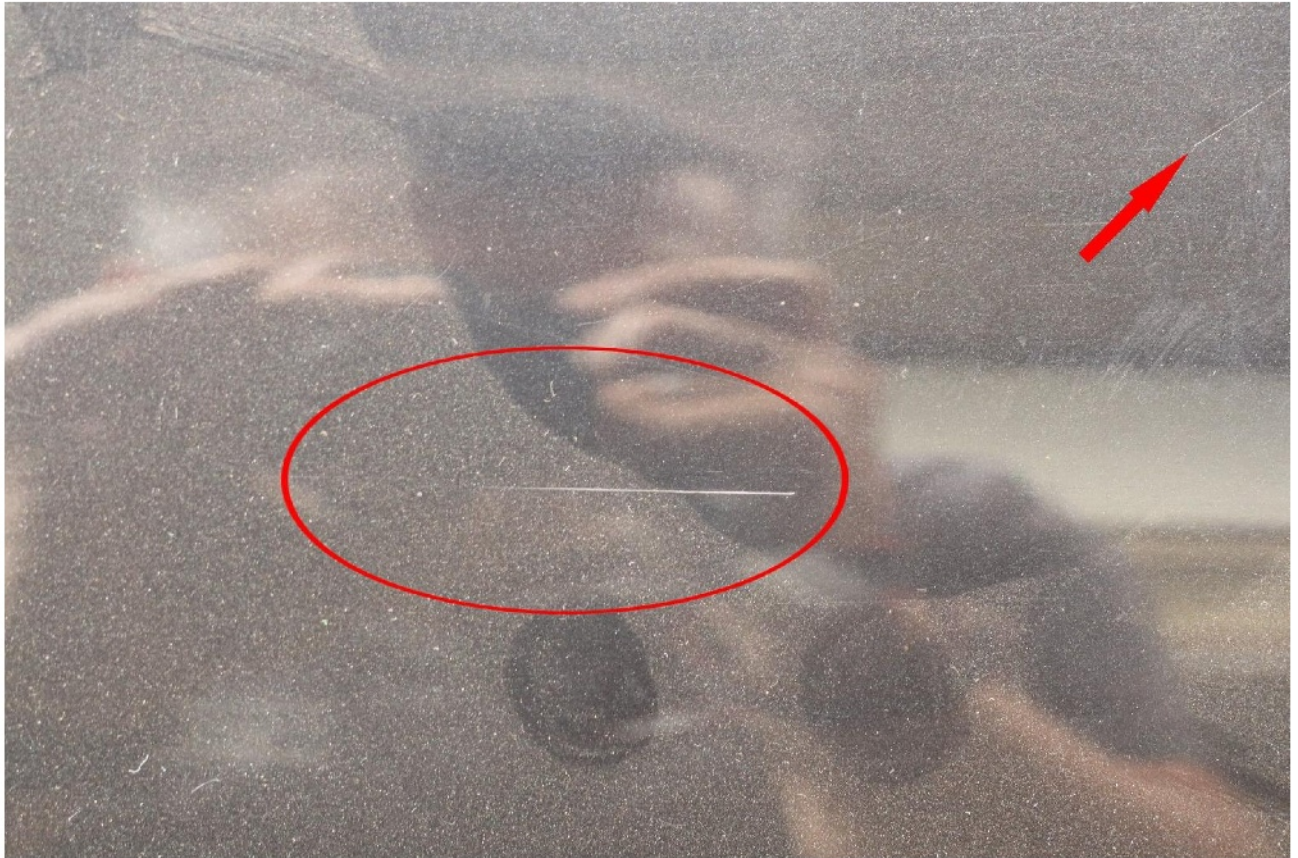
Bild 8: Tür links verschrammt

Bild 9: Tür links verschrammt

| DVN | LS | APN | ARBEITSGANG-BENENNUNG | STD | EUR |
|---|---|---|---|---|---|
| 20111 | 2 | INSTANDSETZUNG | VORDERTUER L. | 1,70 | 297,50 |

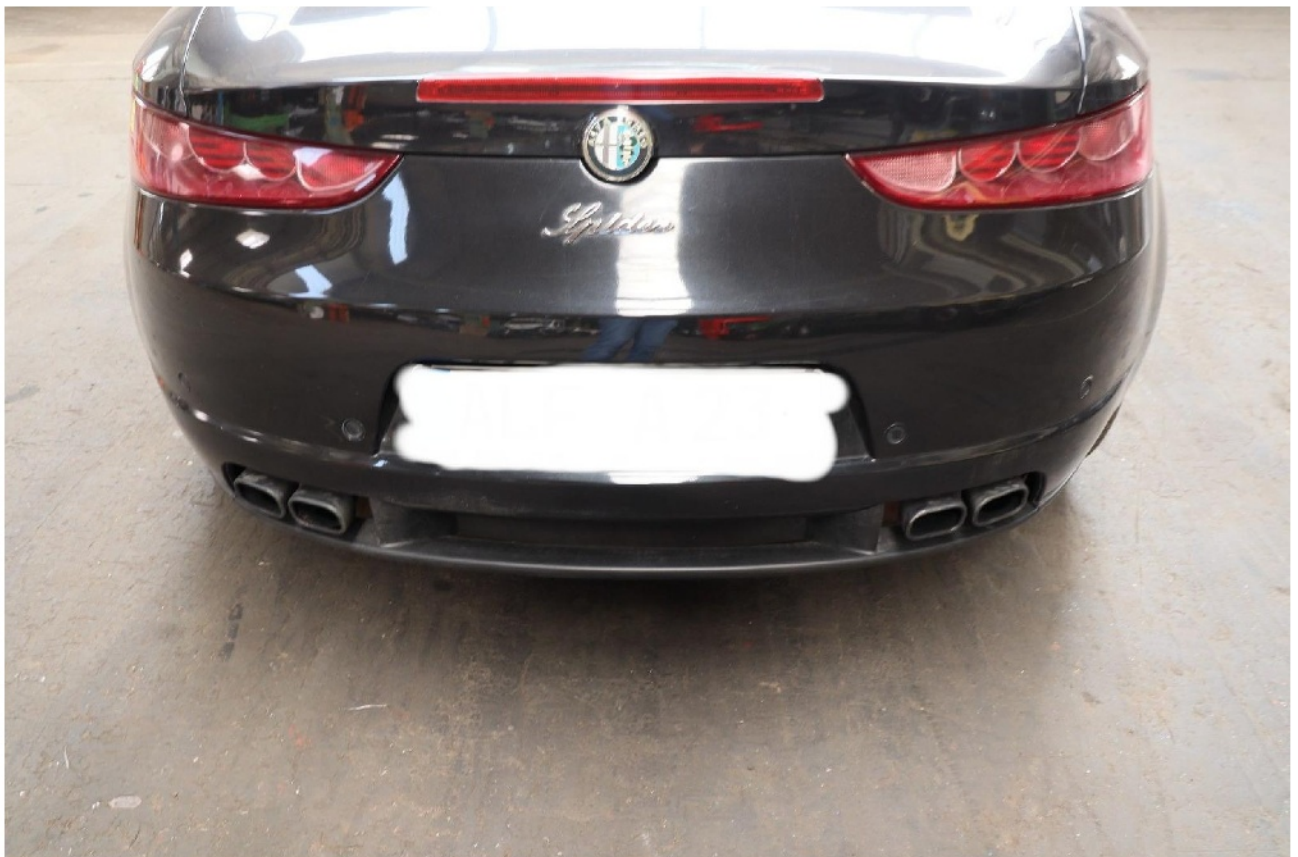
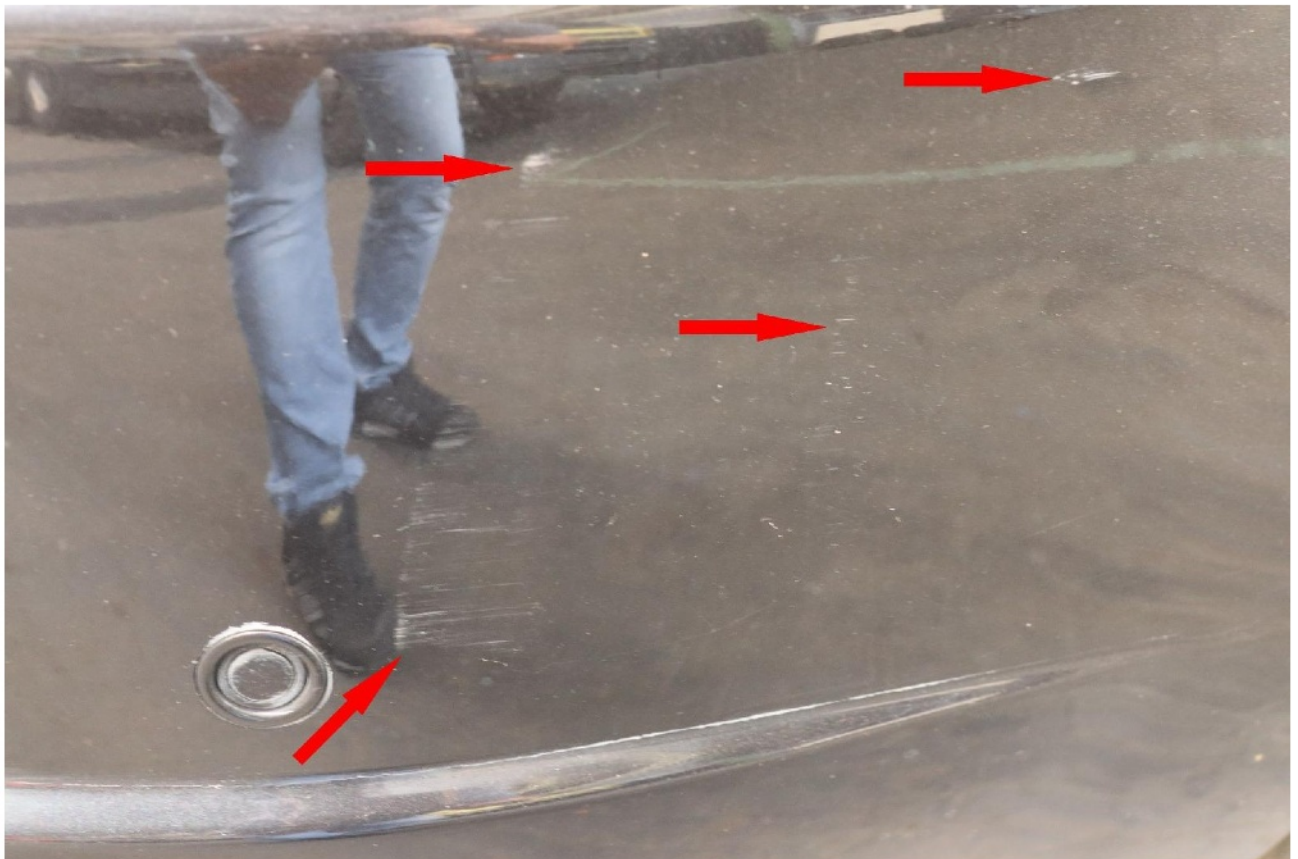
Bild 10: Stoßfängerverkleidung hinten verschrammt

Bild 11: Stoßfängerverkleidung hinten verschrammt

| DVN | LS | APN | ARBEITSGANG-BENENNUNG | STD | EUR |
|---|---|---|---|---|---|
| 57010 | 2 | INSTANDSETZUNG | STOSSFAENGER H. (TEIL<br>AUSGEBAUT) | 1,50 | 262,50 |

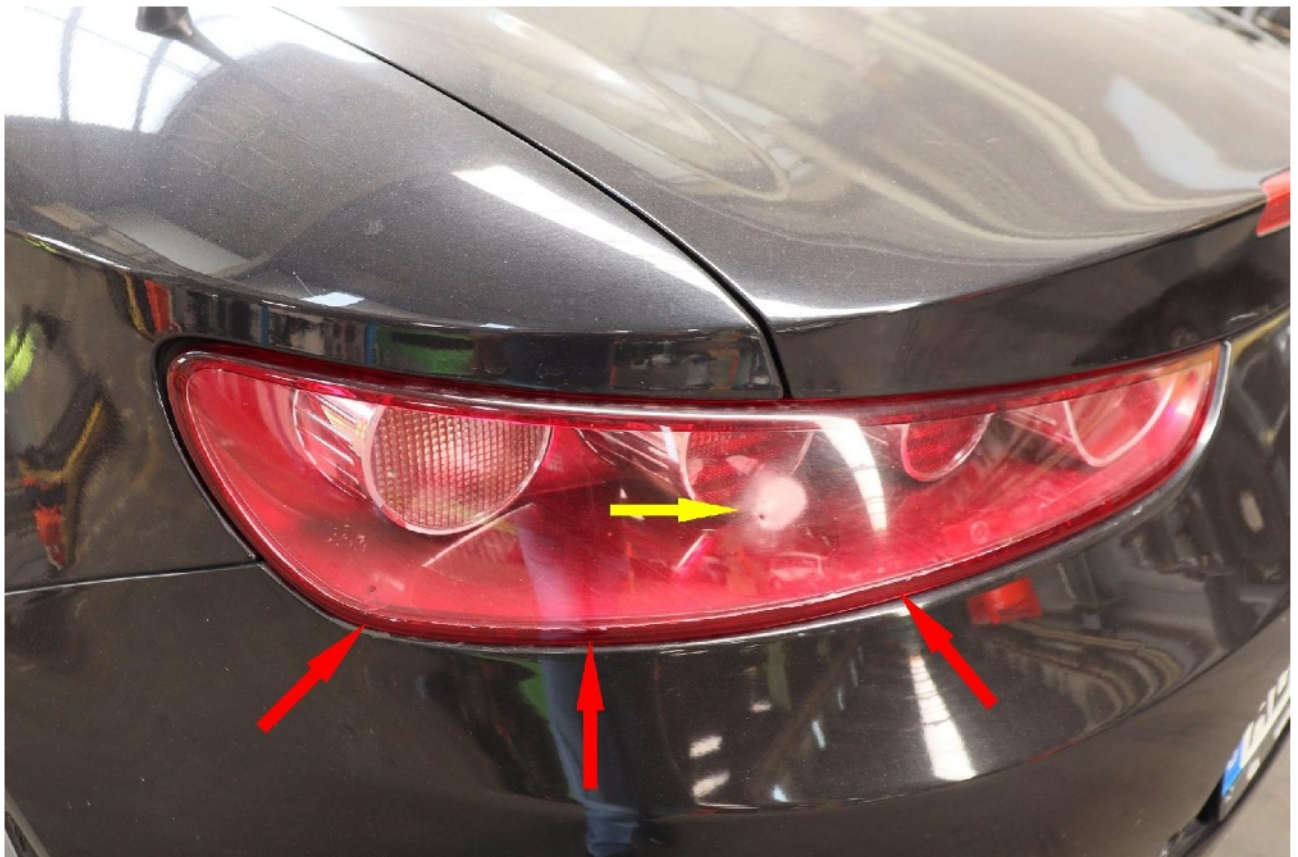
Bild 12: Rückleuchte links porös

| DVN | RC | ETN | ARBEITSGANG-BENENNUNG | ANZAHL | EUR/ST | EUR |
|---|---|---|---|---|---|---|
| 55411 | E | 6000629876 | HECKLEUCHTE L.A. | 1 | 536,40 | 536,40 |

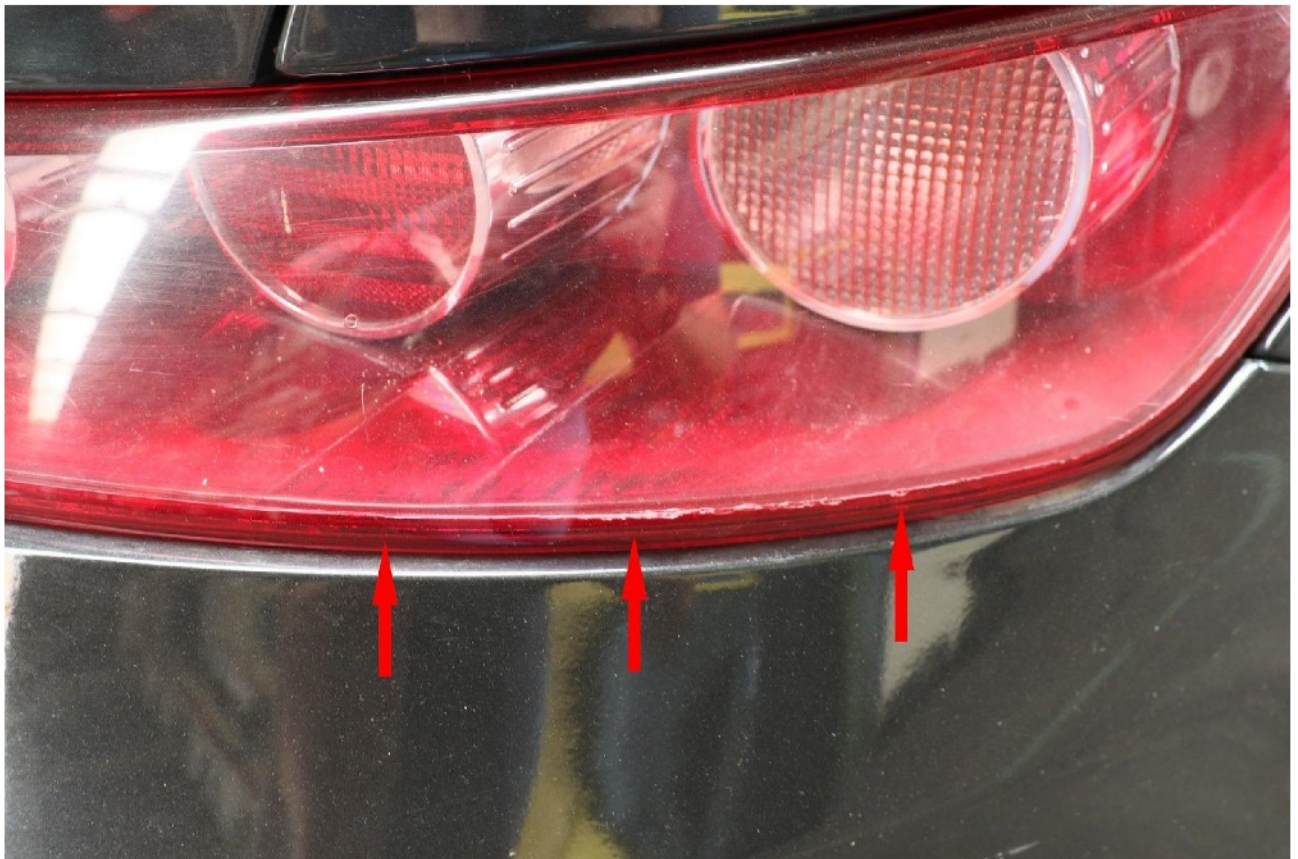
Bild 13: Rückleuchte rechts porös

| DVN | RC | ETN | ARBEITSGANG-BENENNUNG | ANZAHL | EUR/ST | EUR |
|---|---|---|---|---|---|---|
| 55412 | E | 6000629875 | HECKLEUCHTE R.A. | 1 | 536,40 | 536,40 |

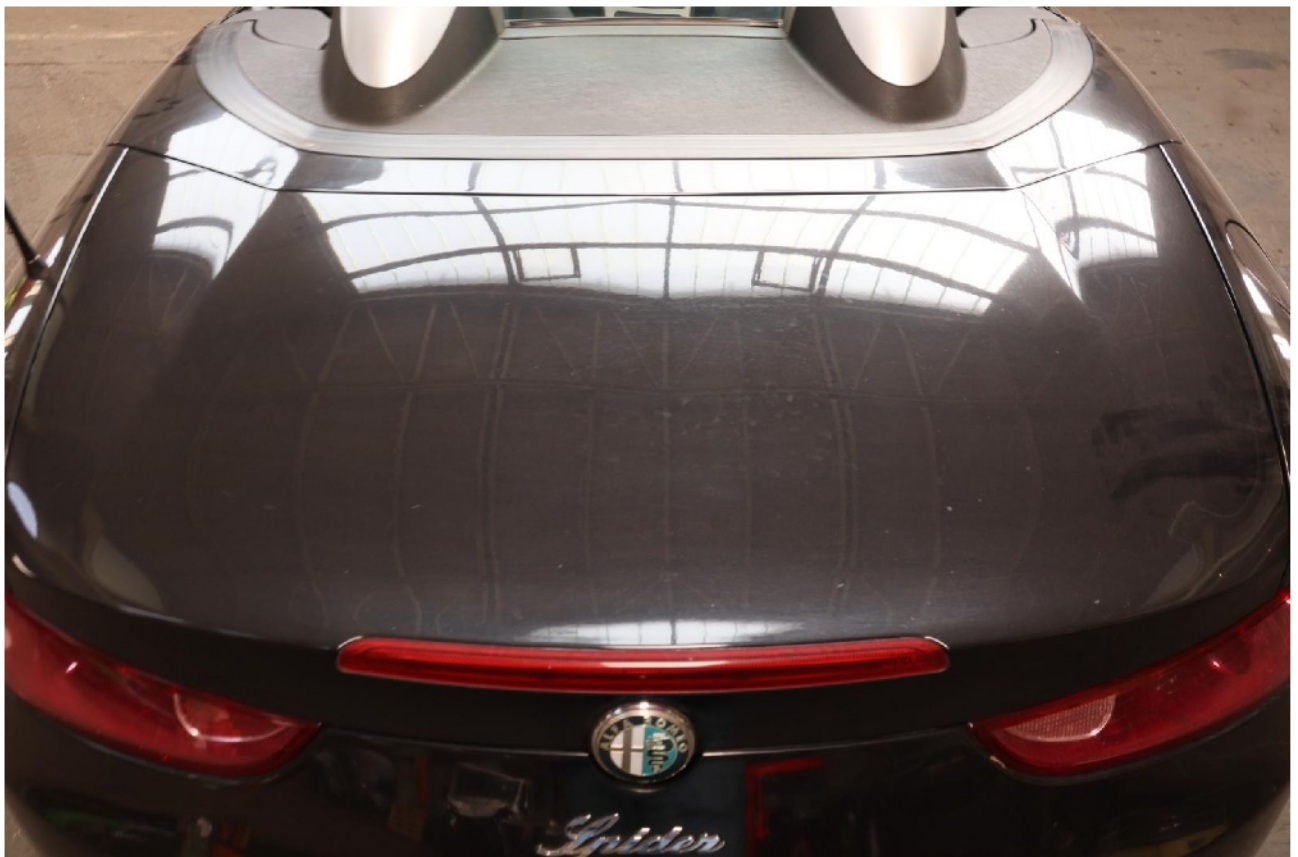
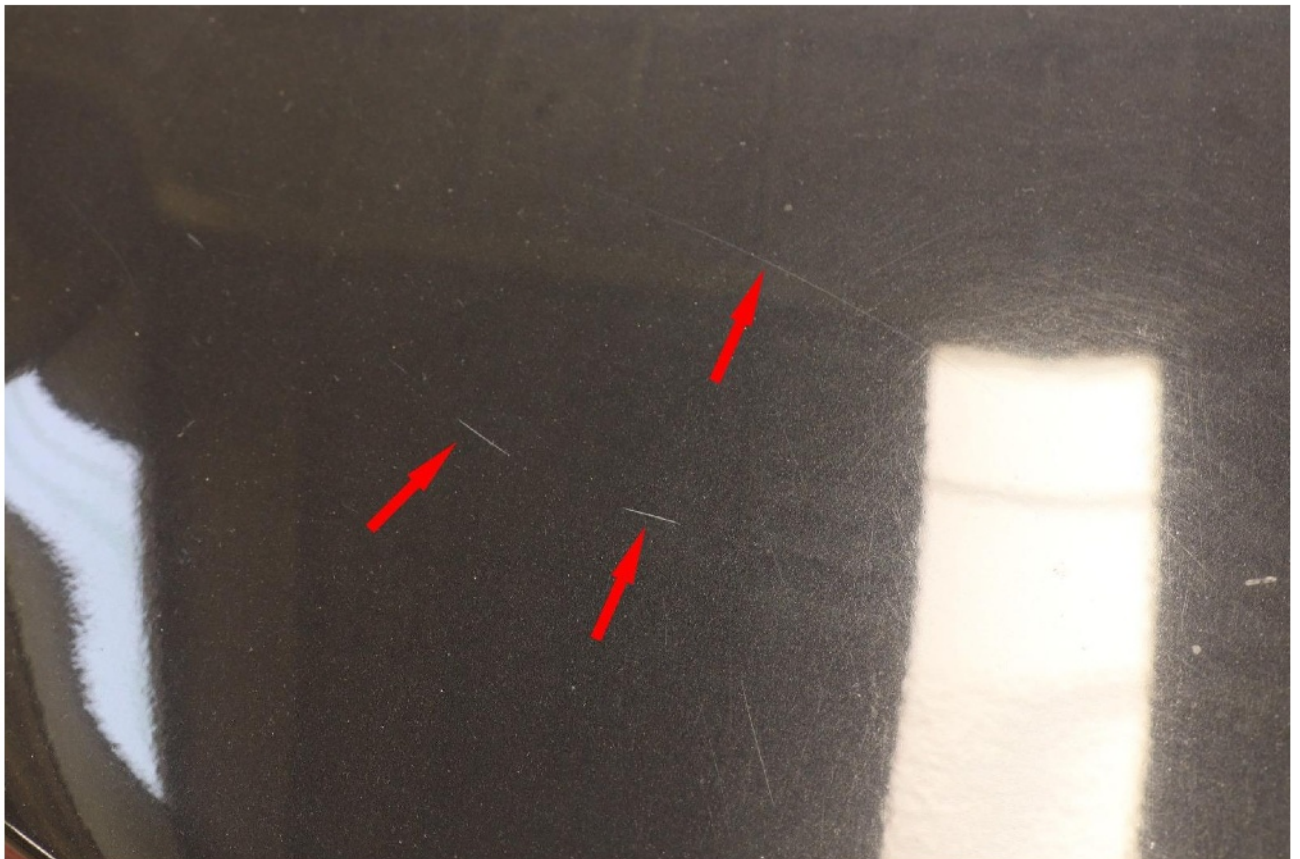
Bild 14: Heckdeckel verschrammt

Bild 15: Heckdeckel verschrammt

| DVN | LS | APN | ARBEITSGANG-BENENNUNG | STD | EUR |
|---|---|---|---|---|---|
| 54010 | 2 | INSTANDSETZUNG | KOFFERRAUMDECKEL | 1,70 | 297,50 |

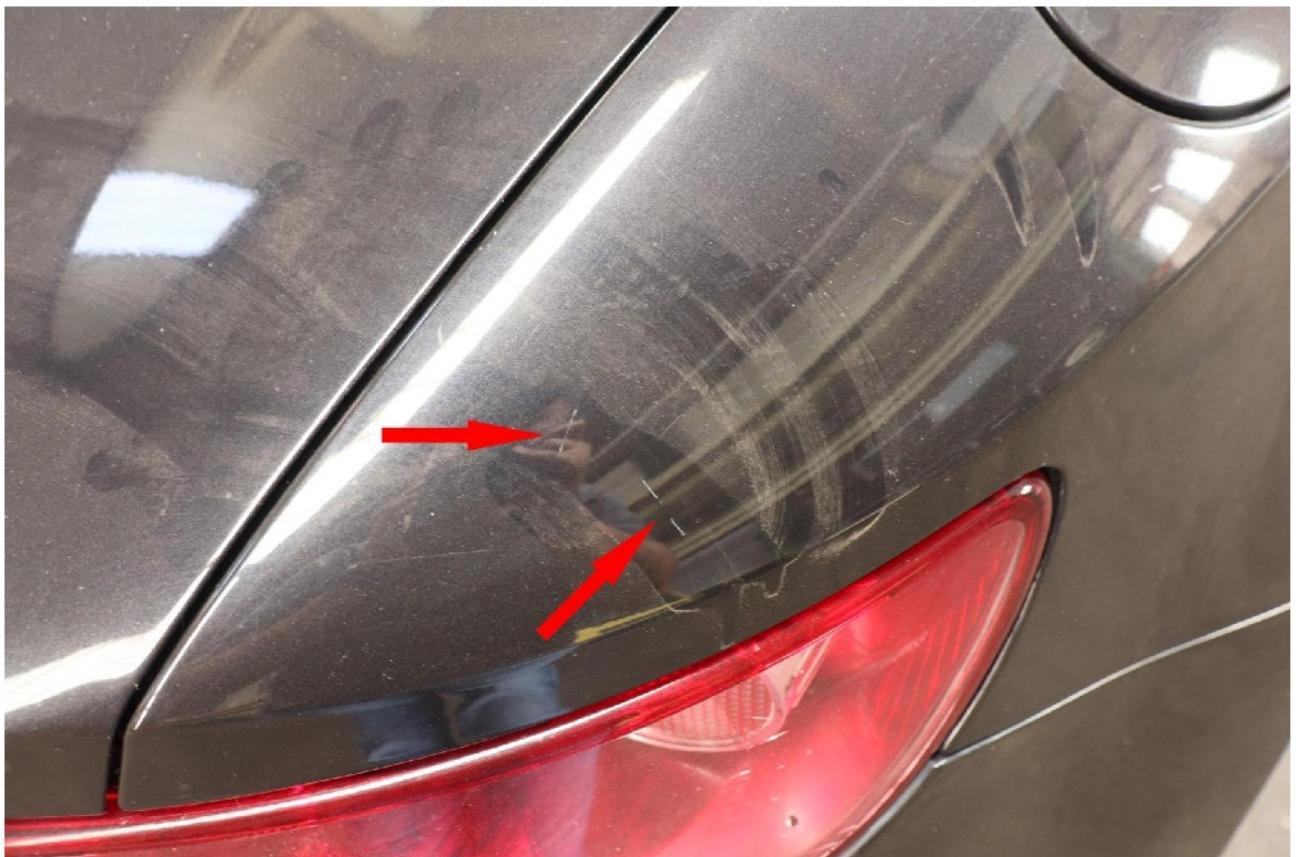
Bild 16: Seitenteil rechts verschrammt

| DVN | LS | APN | ARBEITSGANG-BENENNUNG | STD | EUR |
|---|---|---|---|---|---|
| 53112 | 2 | INSTANDSETZUNG | KOTFLUEGEL H.R. | 1,50 | 262,50 |

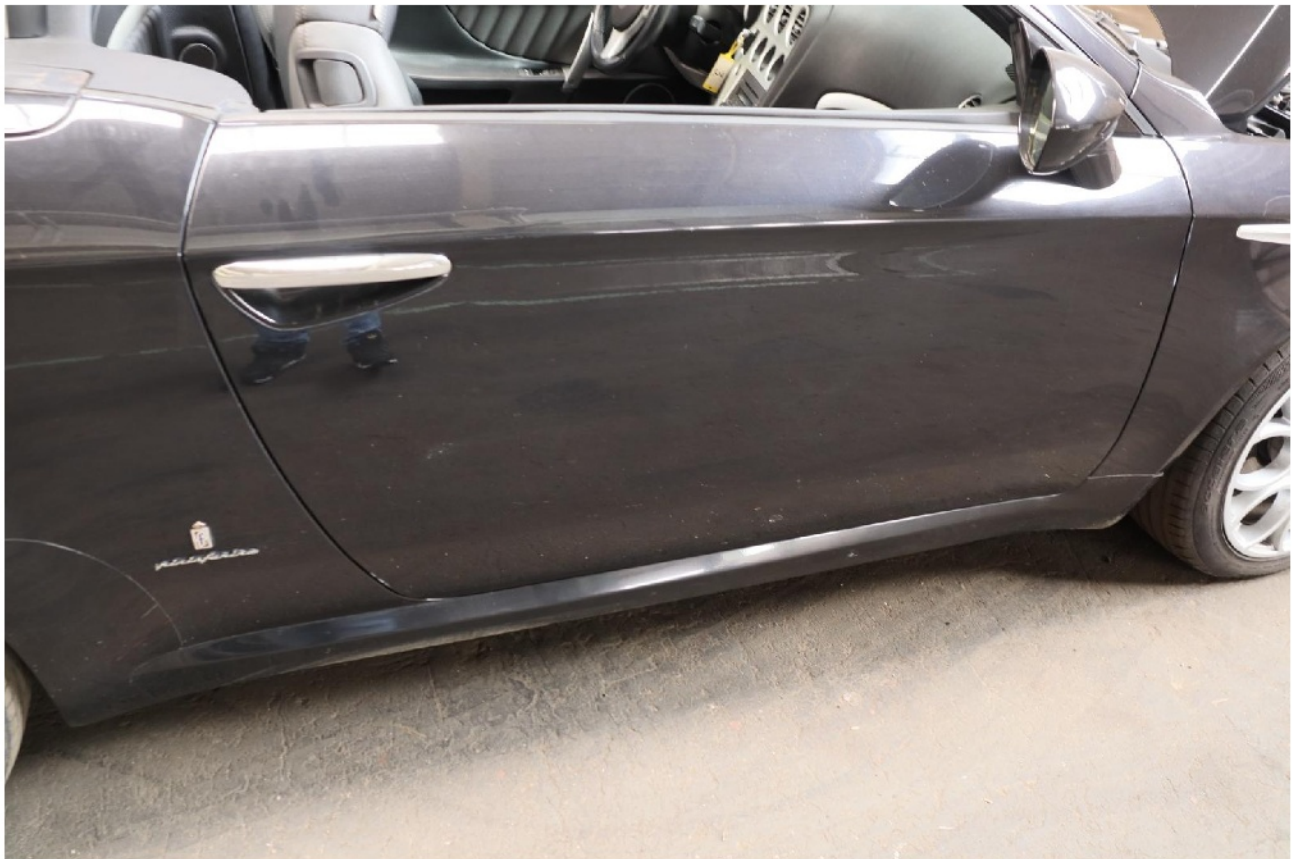
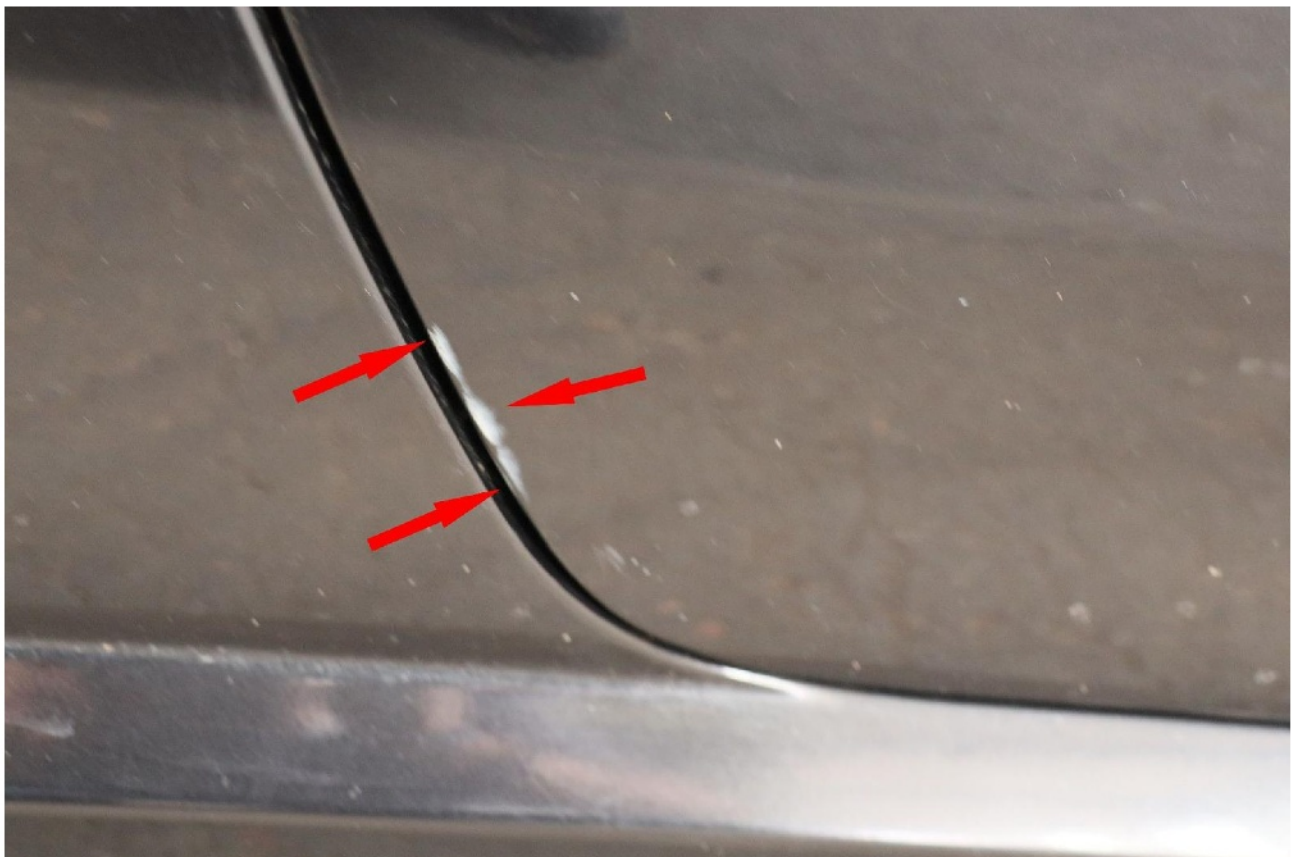
Bild 17: Tür rechts verschrammt

Bild 18: Tür rechts verschrammt

| DVN | LS | APN | ARBEITSGANG-BENENNUNG | STD | EUR |
|---|---|---|---|---|---|
| 20112 | 2 | INSTANDSETZUNG | VORDERTUER R. | 1,70 | 297,50 |

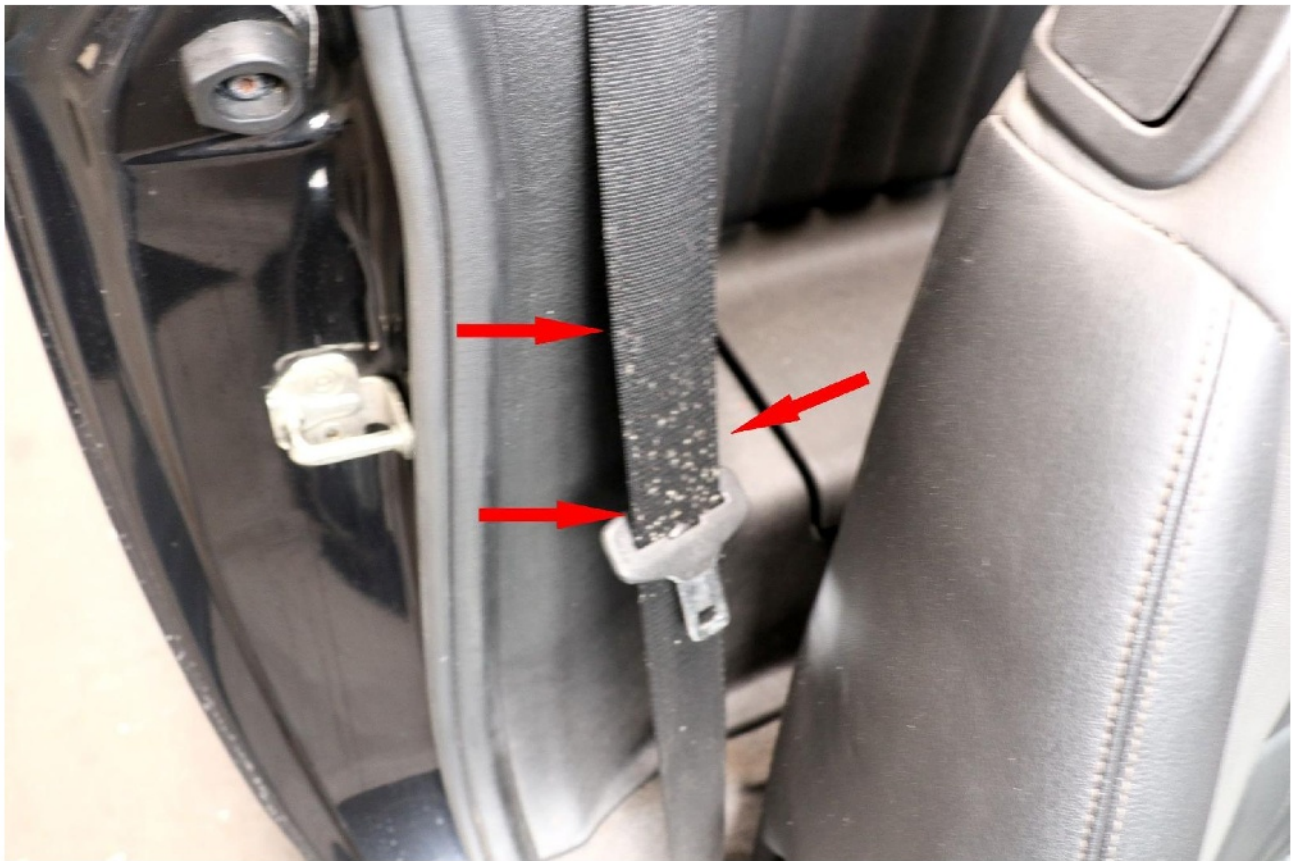
Bild 19: Sicherheitsgurt rechts mit Schimmelsporen kontaminiert

| | I | SICHERHEITSGURT VORN RECHTS | 1K | *0,50 | 82,38 |

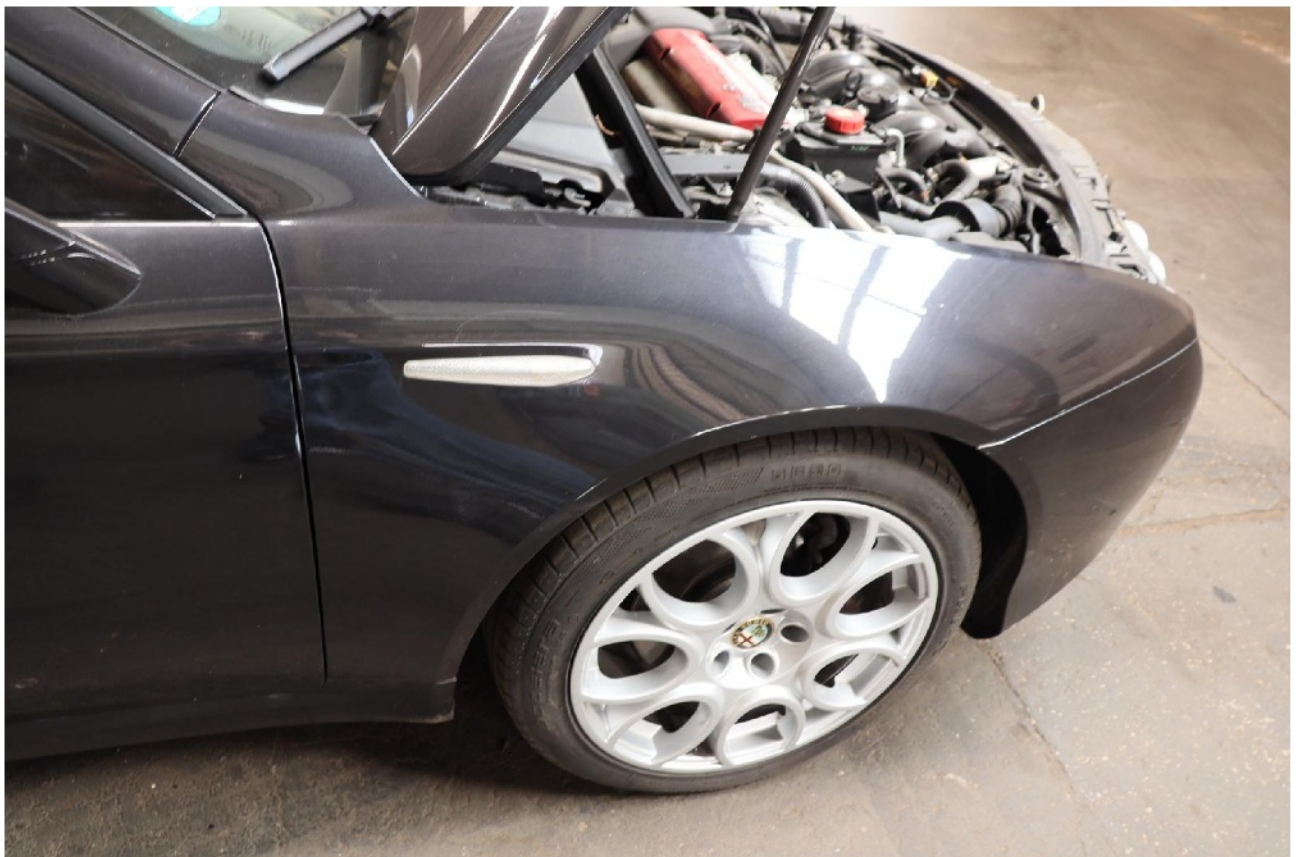
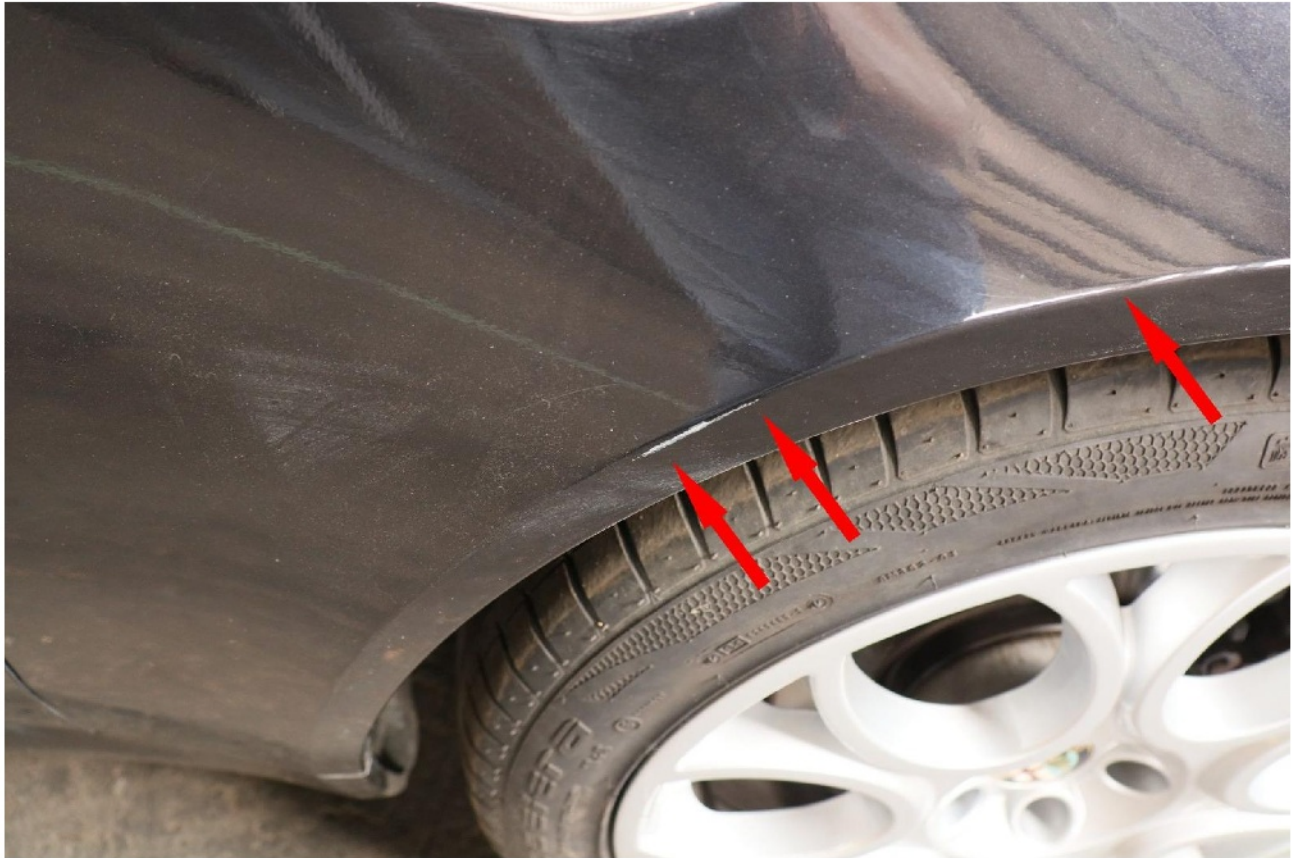
Bild 20: Kotflügel rechts verschrammt

Bild 21: Kotflügel rechts verschrammt

| DVN | LS | APN | ARBEITSGANG-BENENNUNG | STD | EUR |
|---|---|---|---|---|---|
| 43712 | 2 | INSTANDSETZUNG | KOTFLUEGEL V.R. | 1,10 | 192,50 |

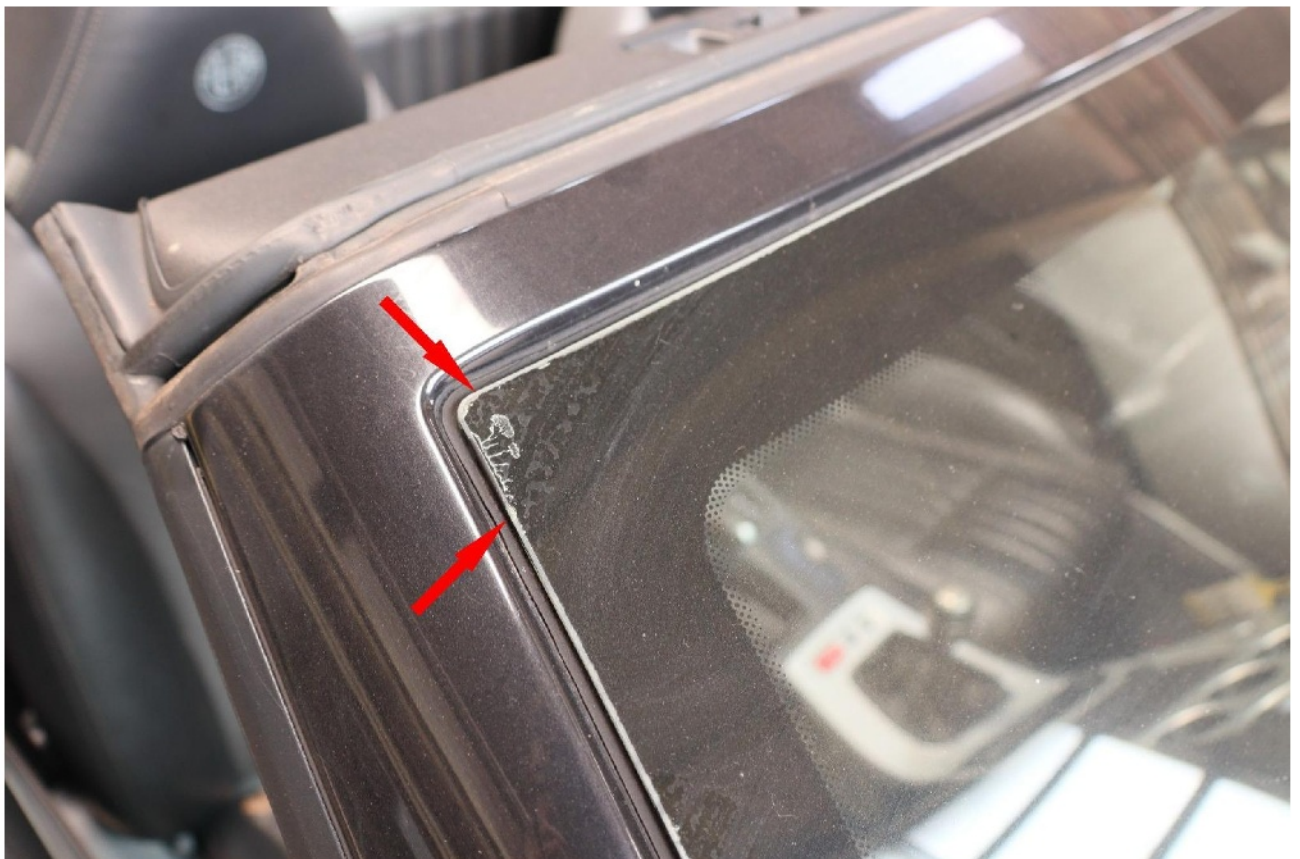
Bild 22: Frontscheibe Verklebung unterwandert

| DVN | RC | ETN | ARBEITSGANG-BENENNUNG | ANZAHL | EUR/ST | EUR |
|---|---|---|---|---|---|---|
| 44910 | E | 0050506604 | WINDSCHUTZSCHEIBE | 1 | 954,90 | 954,90 |

| 44910 E 7035A18 | | WINDSCHUTZSCHEIBE A+E/ERN. 1K | 2,60 | 428,35 | |

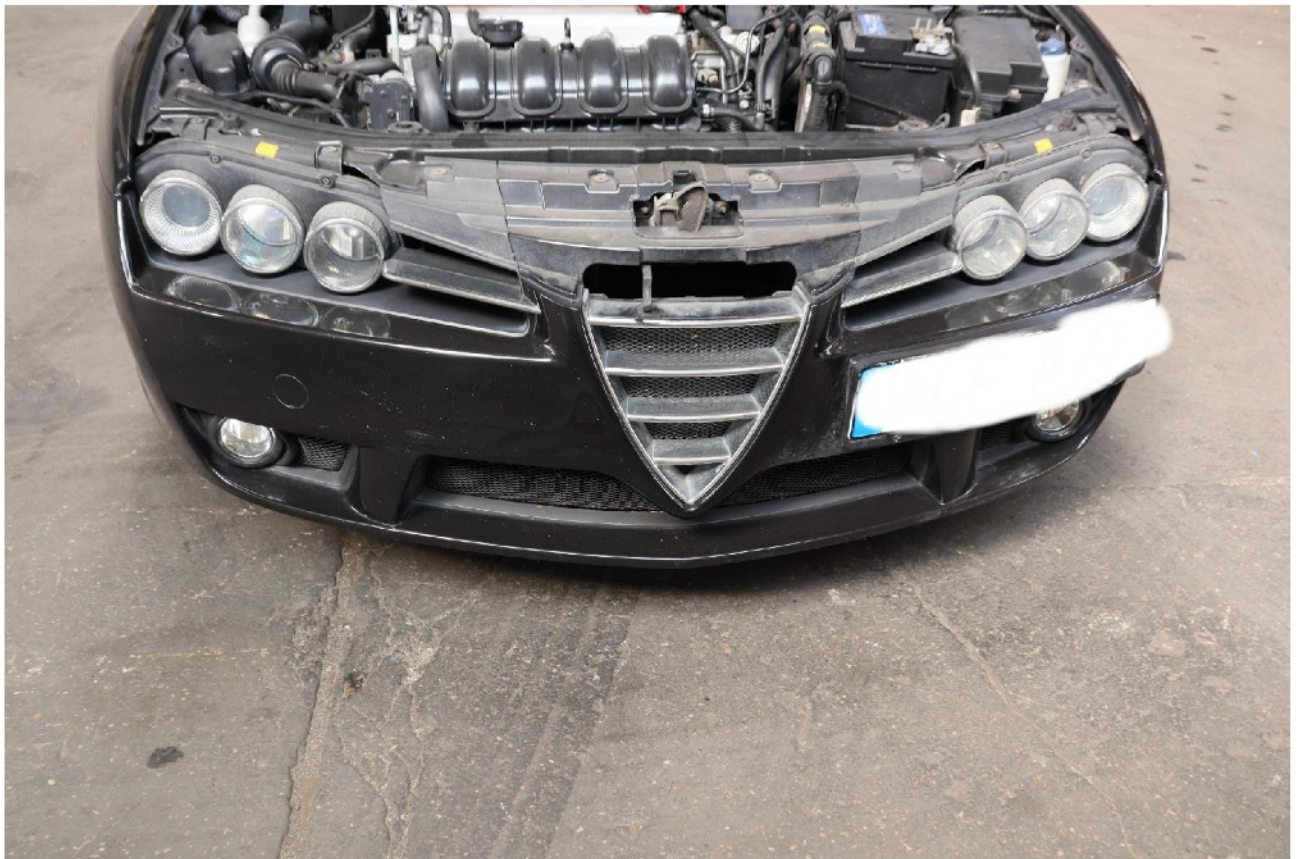
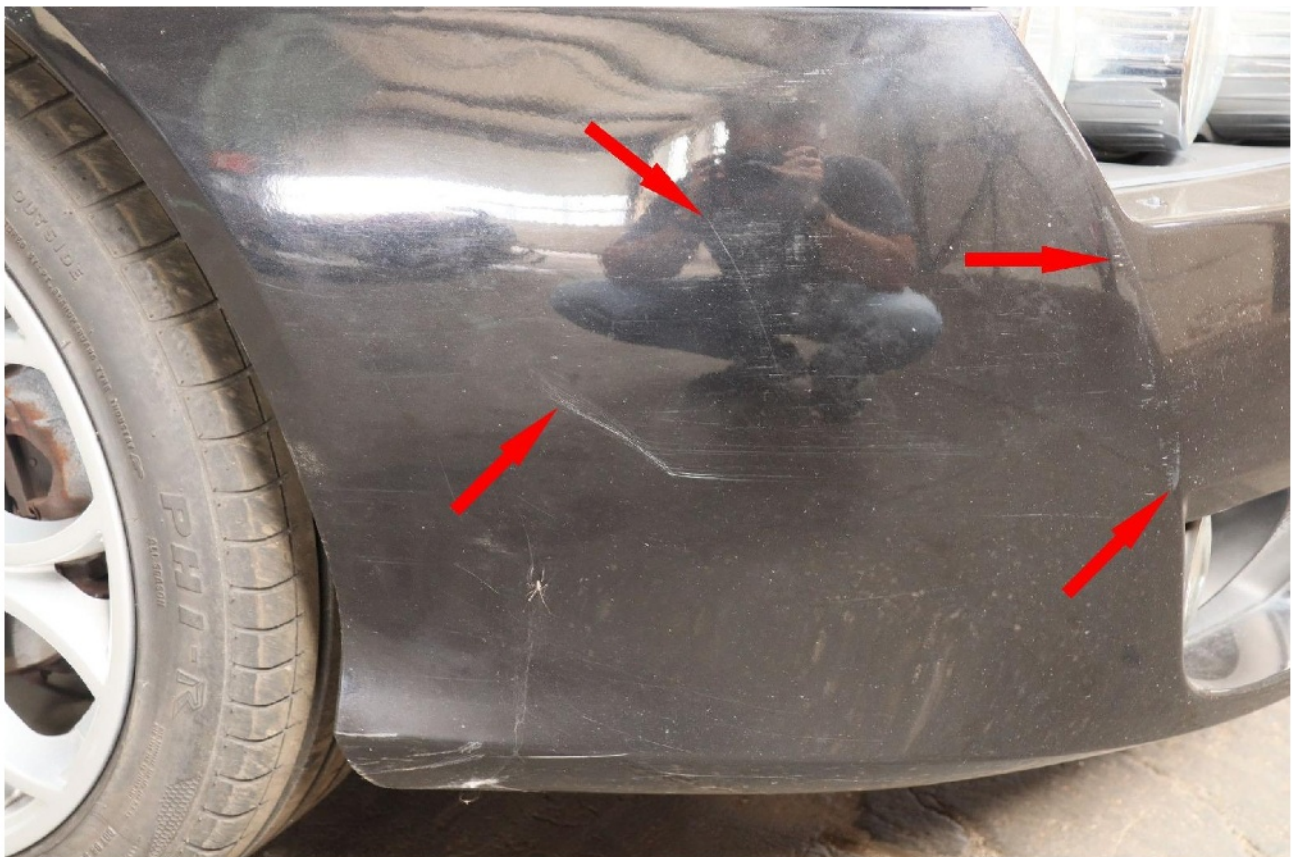
Bild 23: Stoßfängerverkleidung vorn verschrammt

Bild 24: Stoßfängerverkleidung vorn verschrammt

| DVN | LS | APN | ARBEITSGANG-BENENNUNG | STD | EUR |
|---|---|---|---|---|---|
| 47110 | 2 | INSTANDSETZUNG | STOSSFAENGER V. (TEIL<br>AUSGEBAUT) | 1,70 | 297,50 |
