# Gebrauchtfahrzeug-Bewertung (nach DAT-System)

| Modell | Splder (177)(2006->), 2.2 JTS 16V, Exclusive, 2006 - 2009 | Farbe | CARBON SCHWARZ |
| Vorgangsname | 24-0944-1-PP | KBA-Schlüssel | 4136/ACH |

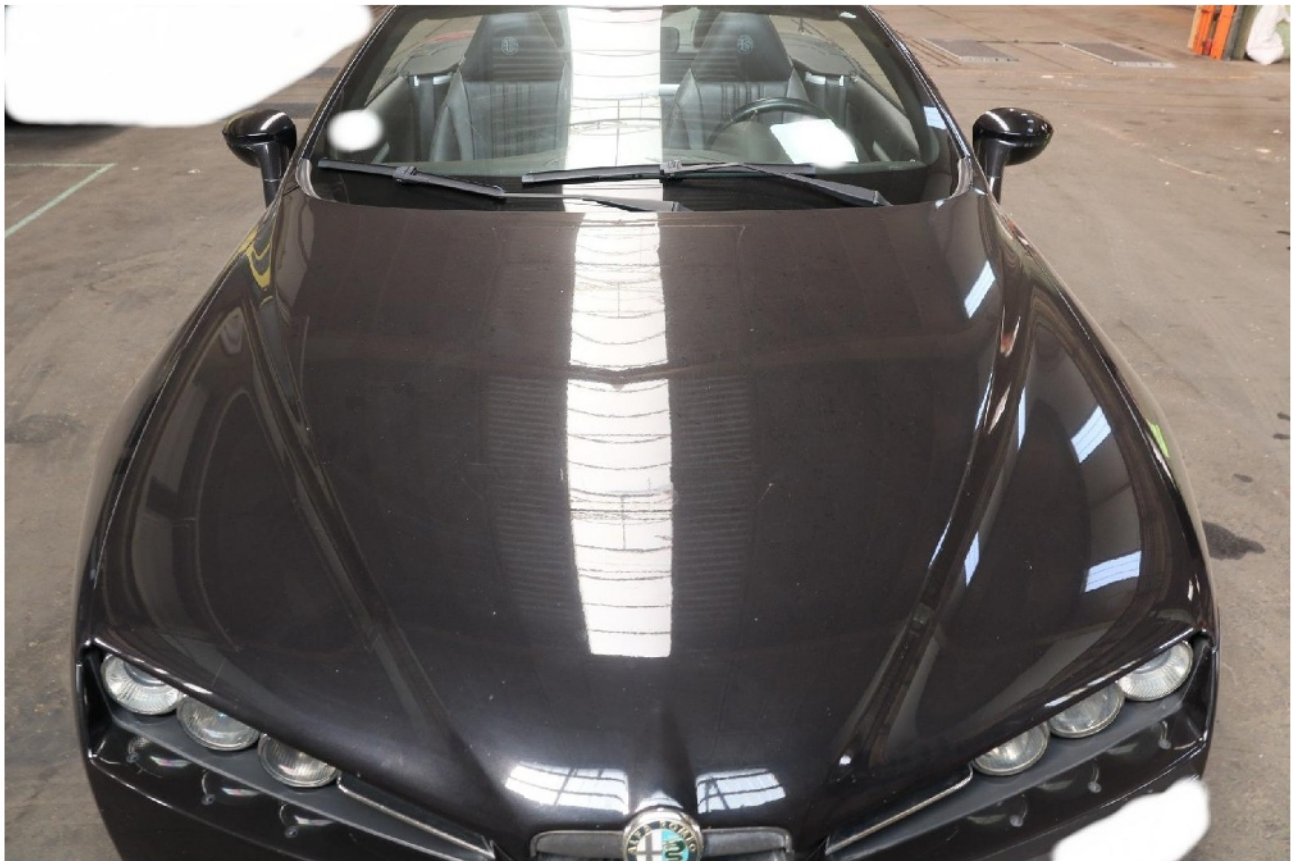
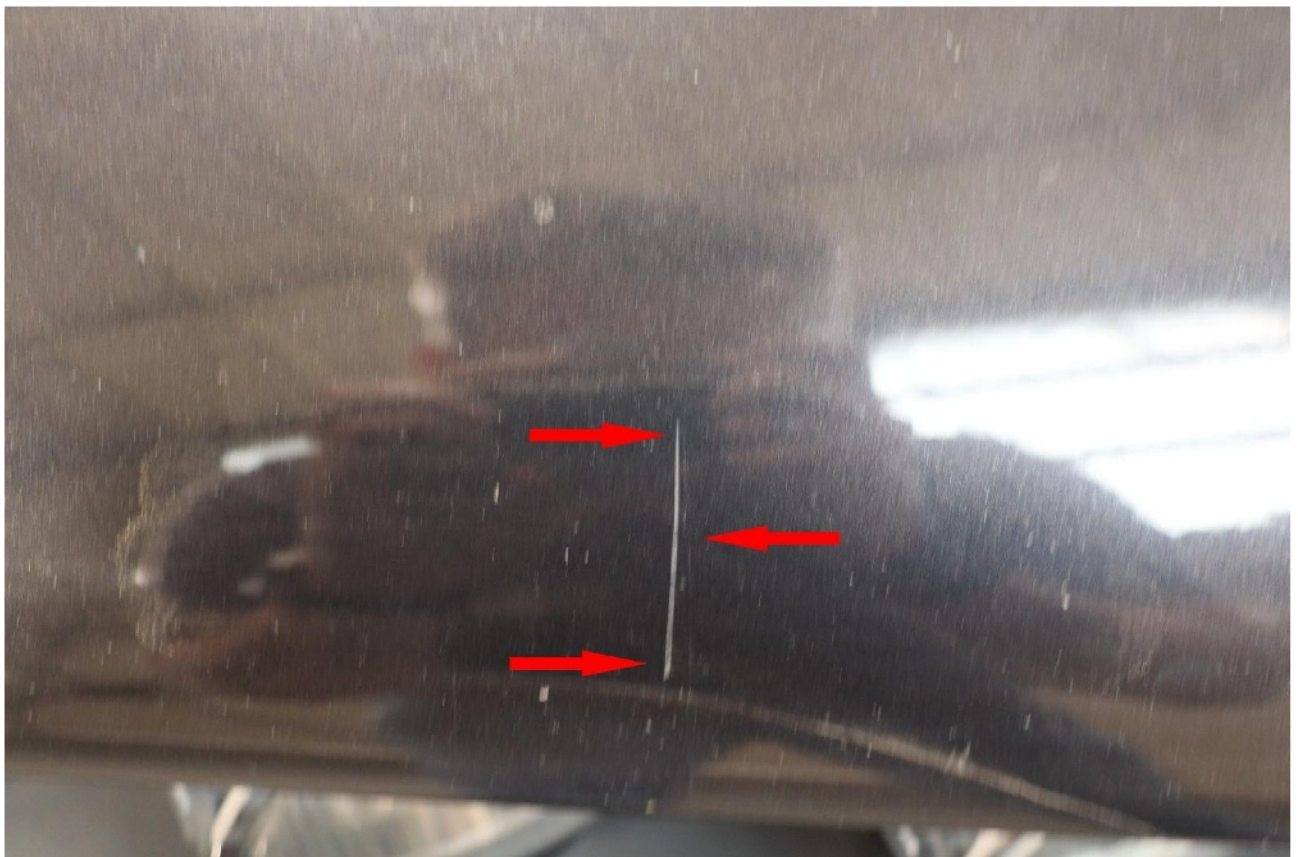
Bild 25: Motorhaube verschrammt

Bild 26: Motorhaube verschrammt

| DVN | LS | APN | ARBEITSGANG-BENENNUNG | STD | EUR |
|---|---|---|---|---|---|
| 44210 | 2 | INSTANDSETZUNG | MOTORHAUBE (TEIL<br>AUSGEBAUT) | 2,80 | 490,00 |

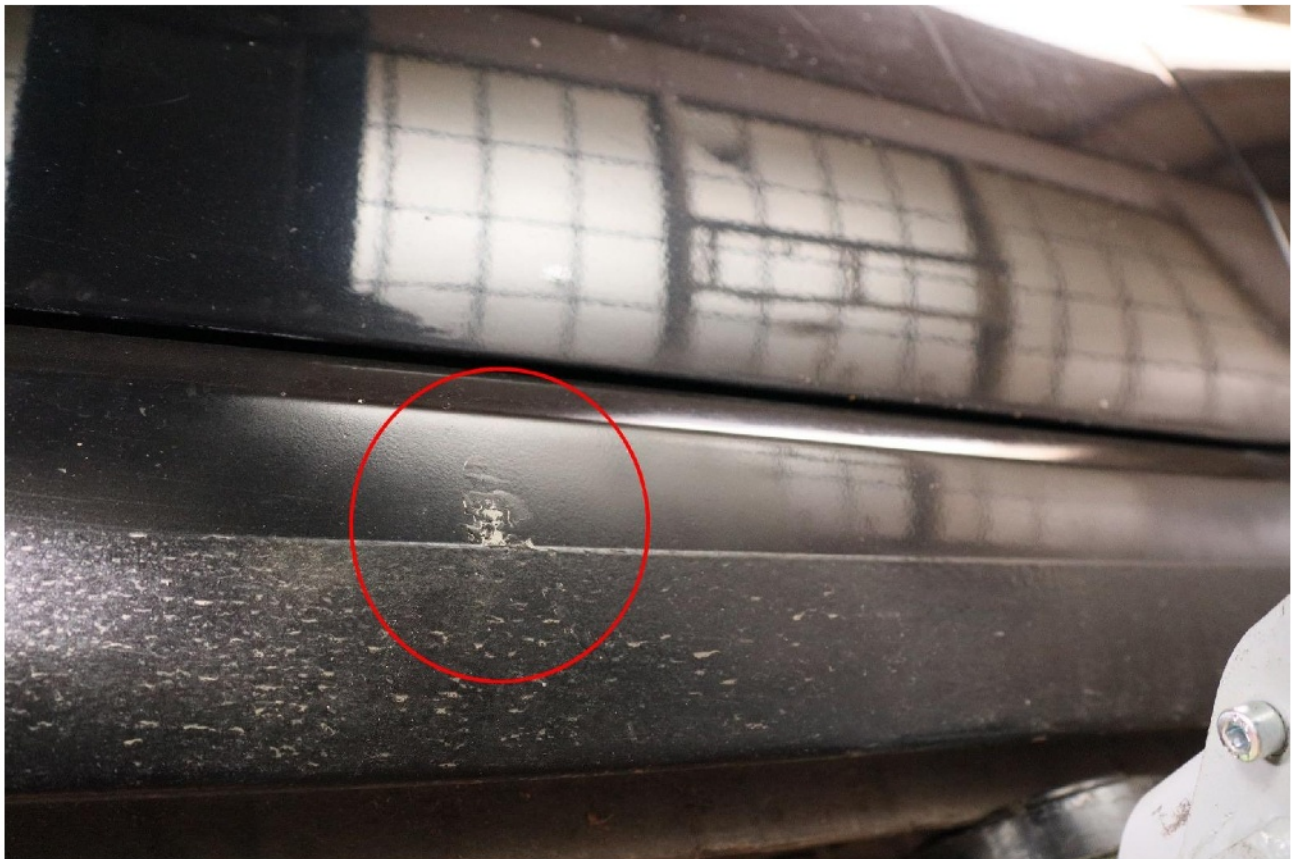
Bild 27: Schweller rechts verschrammt

| DVN | LS | APN | ARBEITSGANG-BENENNUNG | STD | EUR |
|---|---|---|---|---|---|
| 4522 | 2 | INSTANDSETZUNG | SCHWELLER R. KPL. | 1,00 | 175,00 |

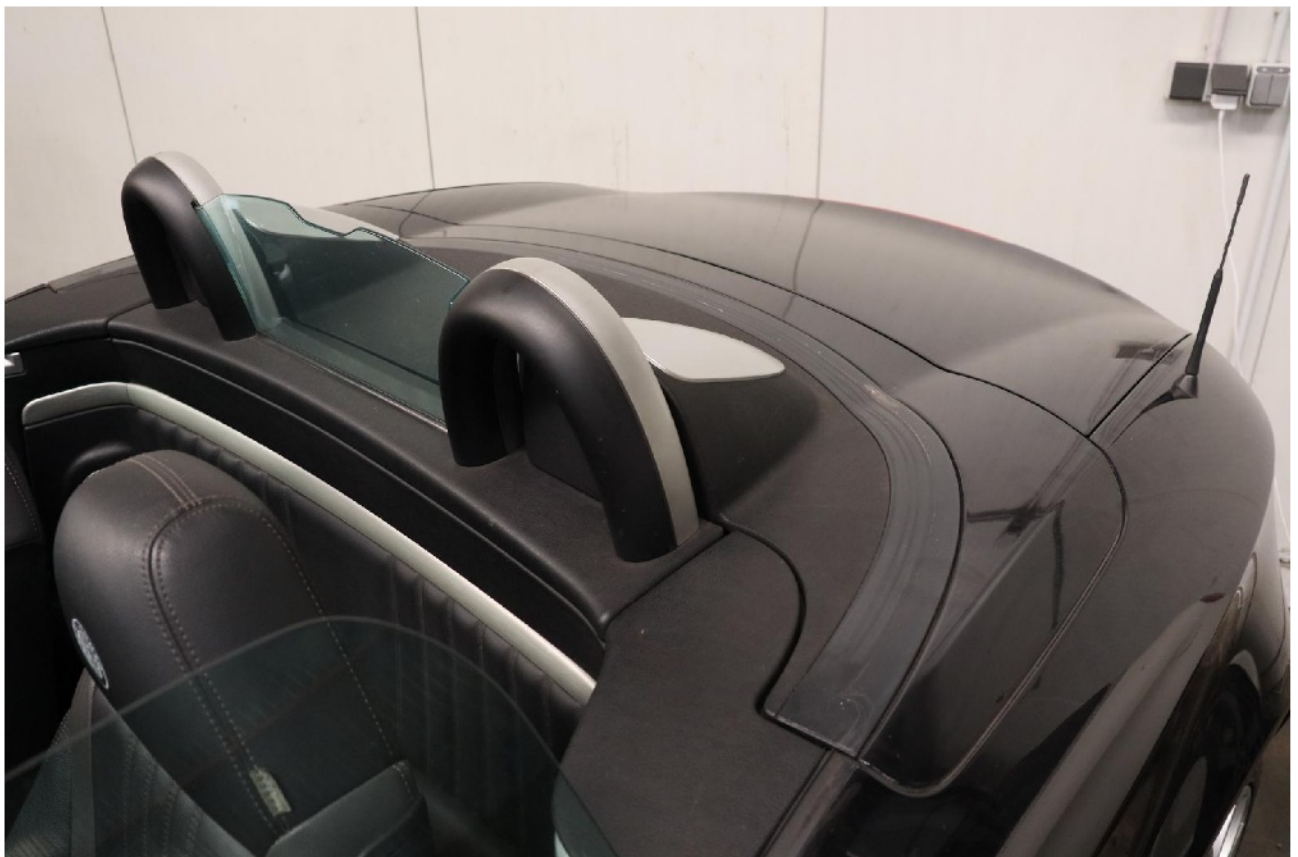
Es wurde keine Probefahrt durchgeführt.  
Motorprobelauf wurde durchgeführt.  
Verdeck lässt sich nicht schließen.

Bild 28: Verdeckkasten verriegelt nicht beim Schließvorgang des Verdecks

| | P | VERDECKHYDRAULIK UND ELEKTRONIK | 1M | *1,00 | 164,50 |

| DVN | RC | BENENNUNG | LOHN | MATERIAL |
|---|---|---|---|---|
| 2552 | E | VERDECKKLAPPE UMLENKHEBEL H. | 98,70 | 625,70 |
