Wertgutachten

Silostraße 15, 65929  
Frankfurt am Main

| Haupttyp | C 220 d |
| Untertyp | AMG-Line T-Model |

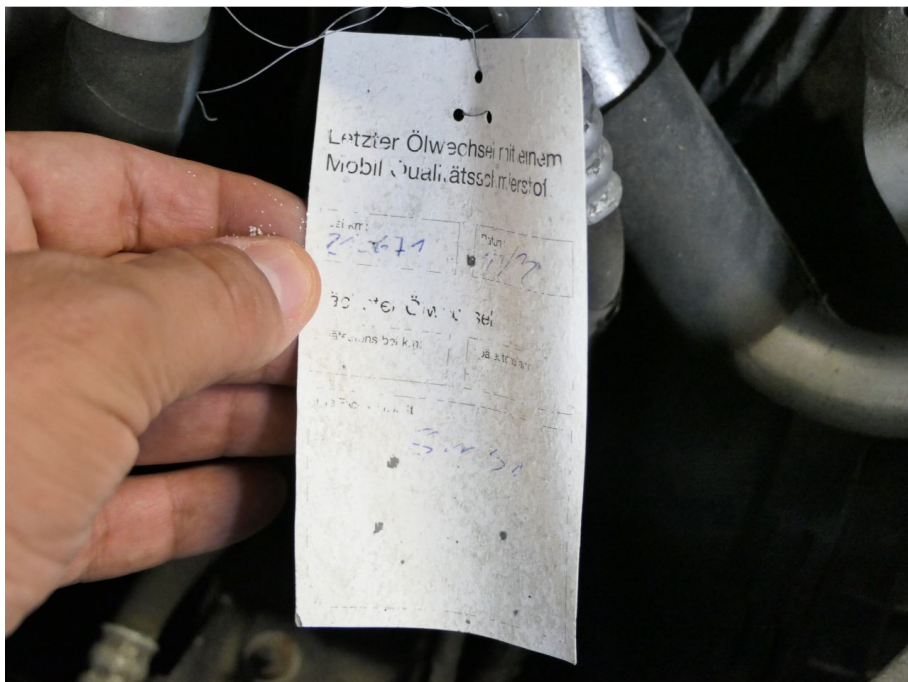
Bild 12: Servicezettel

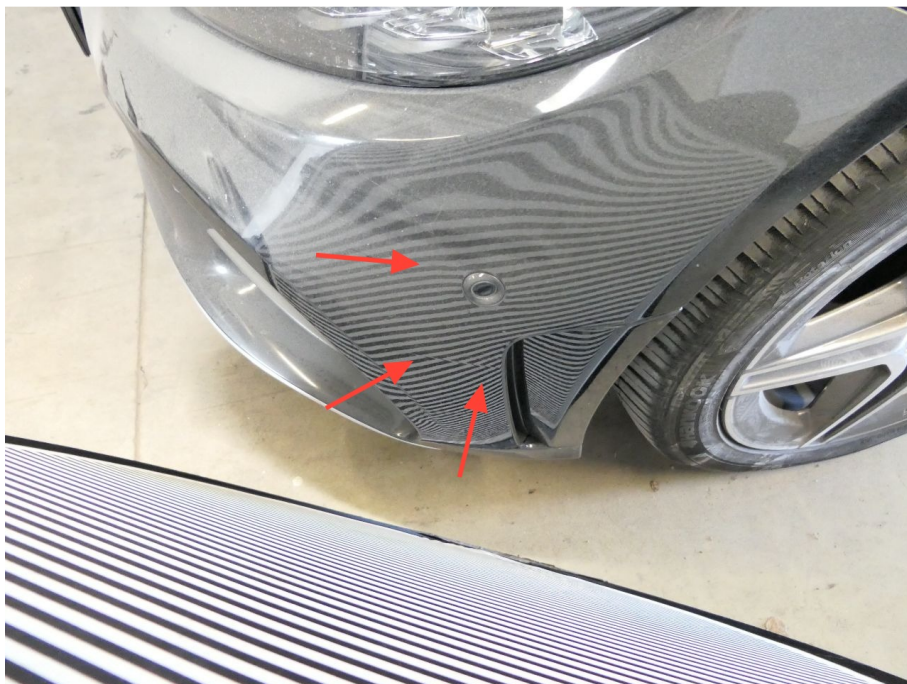
- Stoßstange vorne, verschrammt und deformiert
- Seitenwand hinten links, Delle
- Stoßstange hinten links, leicht deformiert

Bild 14: Stoßstange vorne, verschrammt

| ARB.POS.NR/<br>LEIT-NR | ARBEITSGANG | AW | ARB.-<br>PREIS |
|---|---|---|---|
| 98-1682 01 | STOSSFAENGER VERKL V EFFEKTSPRITZEN | 15 | 200.88 |
| 98-1625 ZAX | STOSSFAENGER V SPACHTELN ERG | 3 | 40.18 |

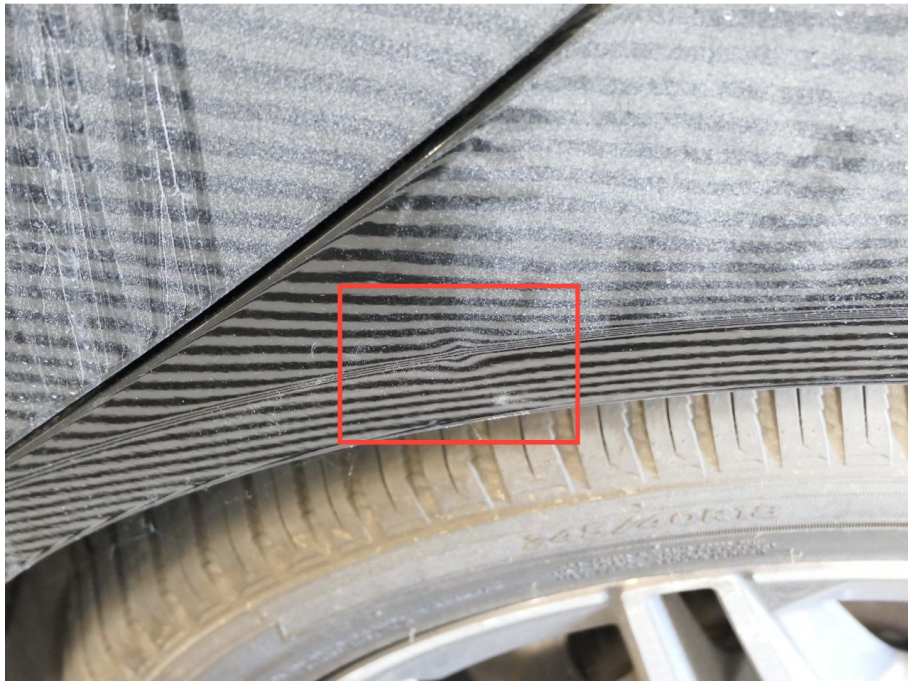
Bild 16: Seitenwand hinten links, Delle

| ARB.POS.NR/<br>LEIT-NR | INSTANDSETZUNGS-/EINZEL-/VERBUNDARBEITEN | KL | AW | ARB.-<br>PREIS |
|---|---|---|---|---|
| 3529 | SEITENWAND H L INSTANDSETZEN | 2 | 12* | 159.45 |

| ARB.POS.NR/<br>LEIT-NR | ARBEITSGANG | AW | ARB.-<br>PREIS |
|---|---|---|---|
| 98-7047 01 | SEITENWAND H L                      REP LACK                      ST III<br>OHNE STIRNFLAECHE<br>UNTER TUE | 25 | 334.79 |

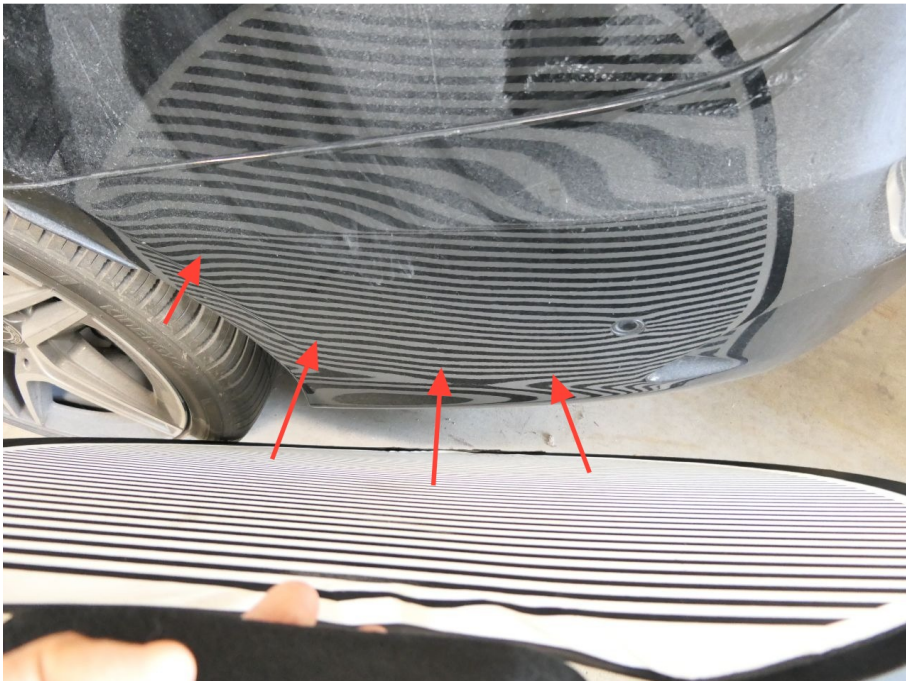
Bild 18: Stoßstange hinten, verschrammt

| ARB.POS.NR/<br>LEIT-NR | ARBEITSGANG | AW | ARB.-<br>PREIS |
|---|---|---|---|
| 98-1700 ZAX | STOSSFAENGER VERKL H EFFEKTSPRITZEN | 18 | 241.05 |
| 98-1625 ZAX | STOSSFAENGER H SPACHTELN ERG | 3 | 40.18 |

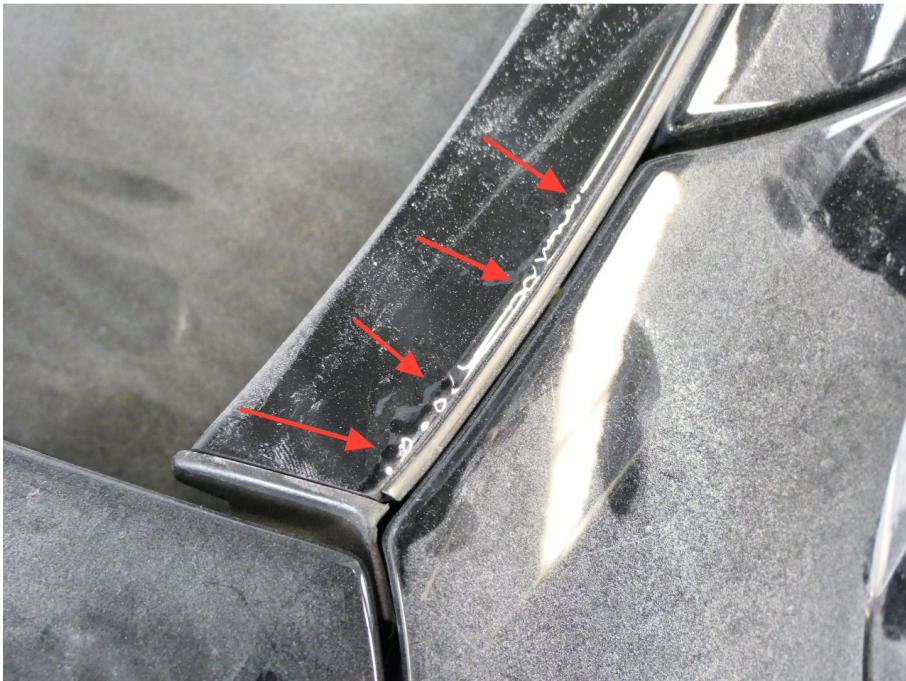
Bild 20: Leiste links, Rostansatz
