# Gebrauchtfahrzeug-Bewertung (nach DAT-System)

| Modell | C Coupe (BM 205)(12.2015->), C 250 d, d, 2015 - 2018 | | |

Bezeichnung **25L91811D**  
Amtl. Kennzeichen **[REDACTED]**  
Fahrzeug-Ident.Nr **[REDACTED]**

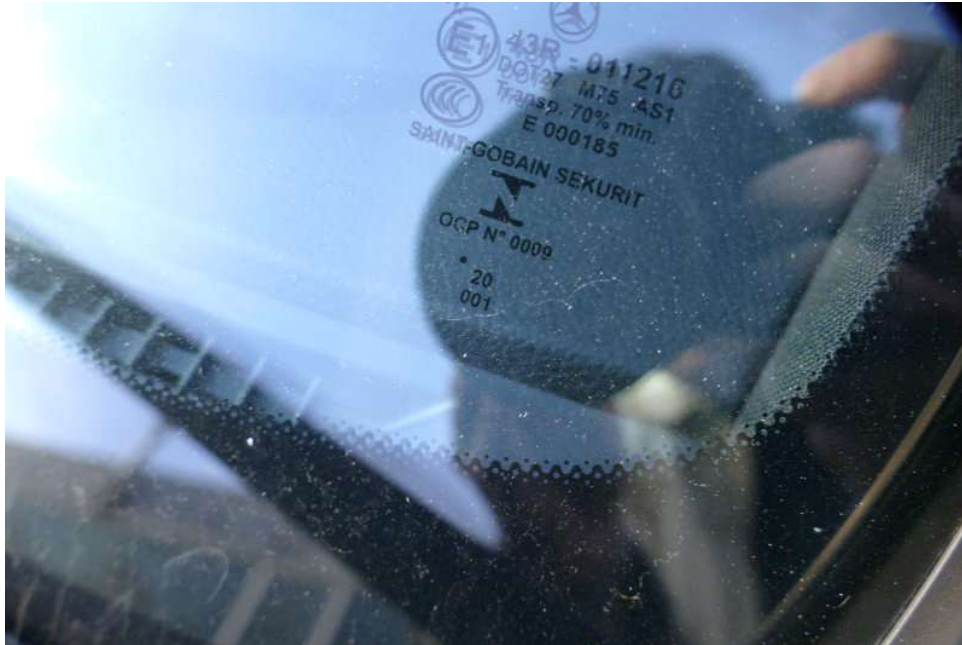
Bild Nr. 041

Alle vier Leichtmetallfelgen beschädigt; alle vier Bremsscheiben weisen Flugrost aufgrund von Standzeit auf; Außenspiegelkappe links und rechts verschrammt; Seitenwand links verschrammt; Hinterstoßstange verschrammt; Seitenwand links eingedellt; AdBlue-Behälter leer -> Motorstart aktuell nicht möglich; Vorderstoßstange verschrammt; Windschutzscheibe Herstellungsjahr 01/2020 -> daher bereits erneuert. Gründe unbekannt; sonstige Gebrauchsspuren an Karosserie und Lackierung.

Windschutzscheibe - Herstellungsjahr 01/2020
