## SSH-Compact Drive Out

### Betreff: Schadenkalkulation

Fahrzeugart: Pkw, SUV, Kleintransporter  
Fabrikat: Audi  
Typ: A6 Avant (4F5)(03.2005->) 2.4  
Fzg. Id.-Nr.: WAUZZZ4F78N1 [REDACTED]  
Leistung/Hubraum: 130 kw / 2393 ccm  
Erstzulassung: 01.08.2008  
Laufleistung: 175008 km abgelesen  
Hinweis: Reparaturauftrag liegt nicht vor  
Hinweise: Bestandteil der Beauftragung ist die Feststellung der voraussichtlichen Reparaturkosten.

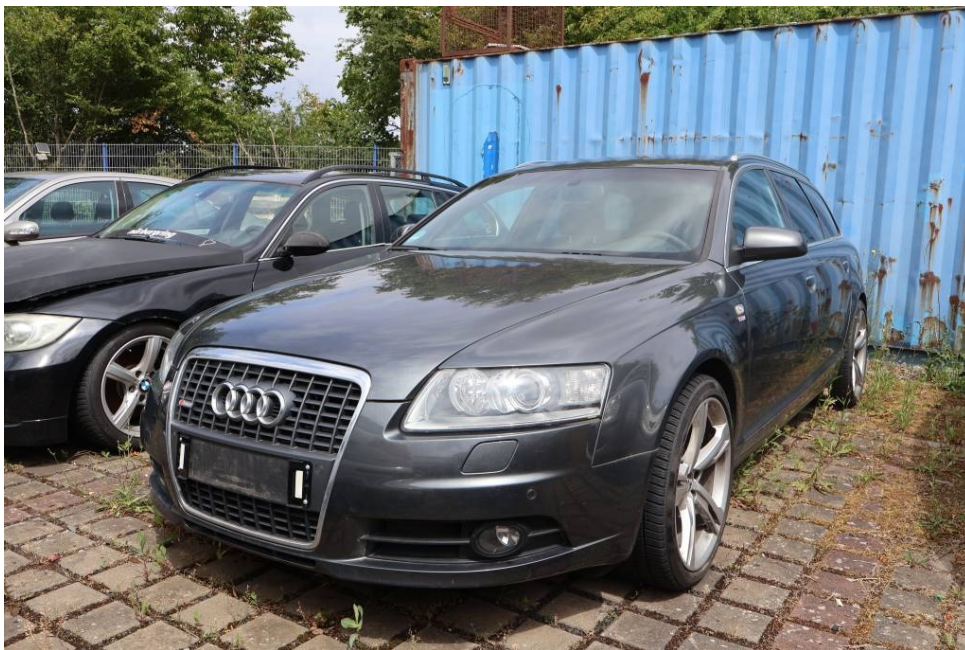
Bild Nr. 001

Ansicht vorne links

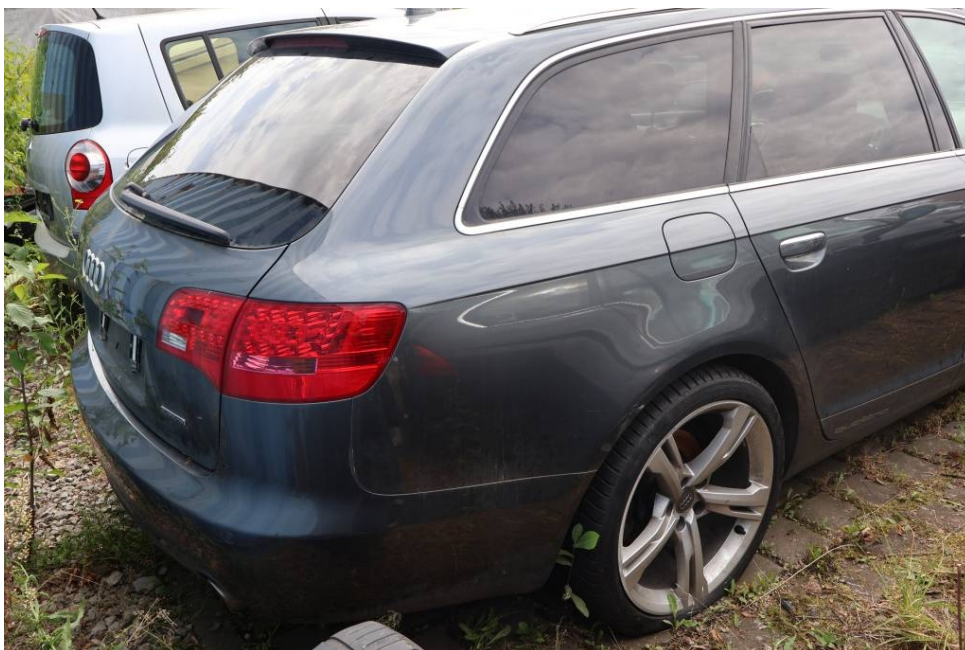
Bild Nr. 002

Ansicht hinten rechts

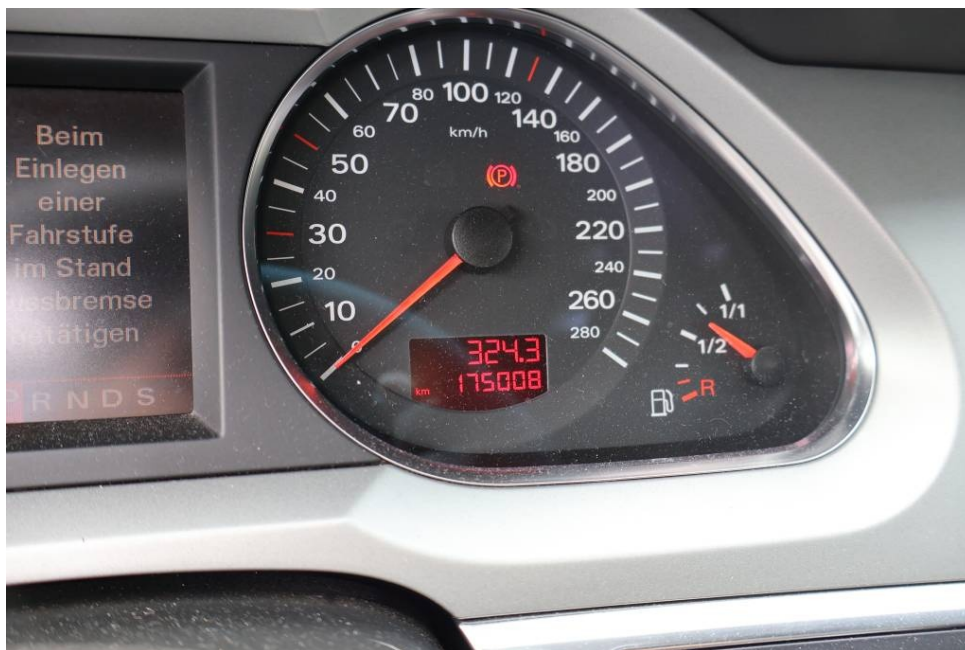
Bild Nr. 005

Kilometerstand am Tag der Besichtigung

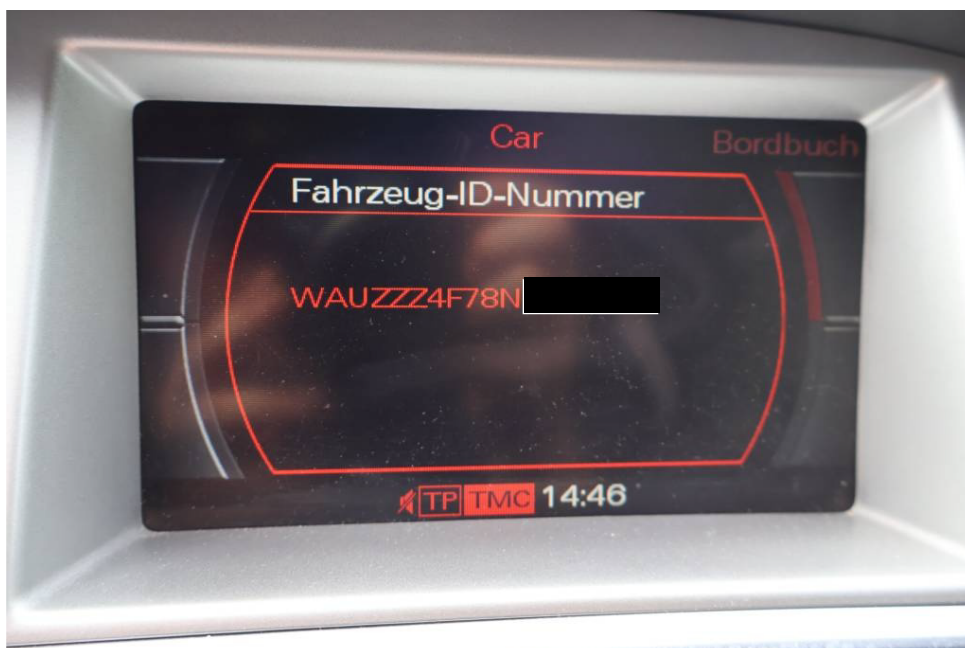
Bild Nr. 006

Fahrgestellnummer am Bordcomputer

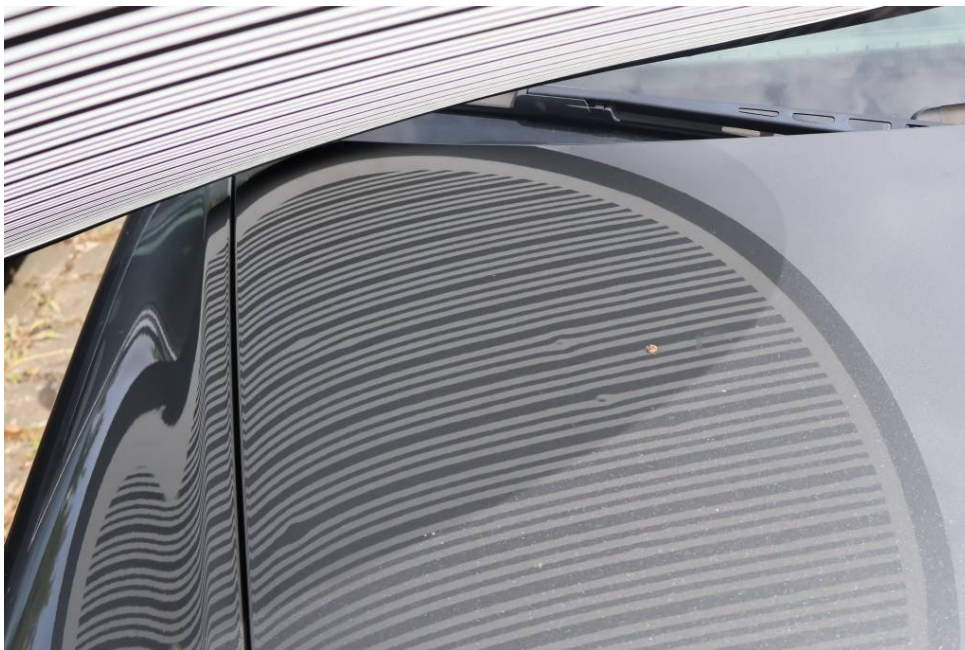
Bild Nr. 007

Diverse Dellen auf der Motorhaube

| RC | DVN | Benennung | Dellen Anzahl | Std. | Pr./Std. | Ges. Pr. |
|---|---|---|---|---|---|---|
| I | 44210 | DECKEL V.<br>(GROESSE: 20 MM) | 41 | 2,90 | 90,00 | 261,00 |

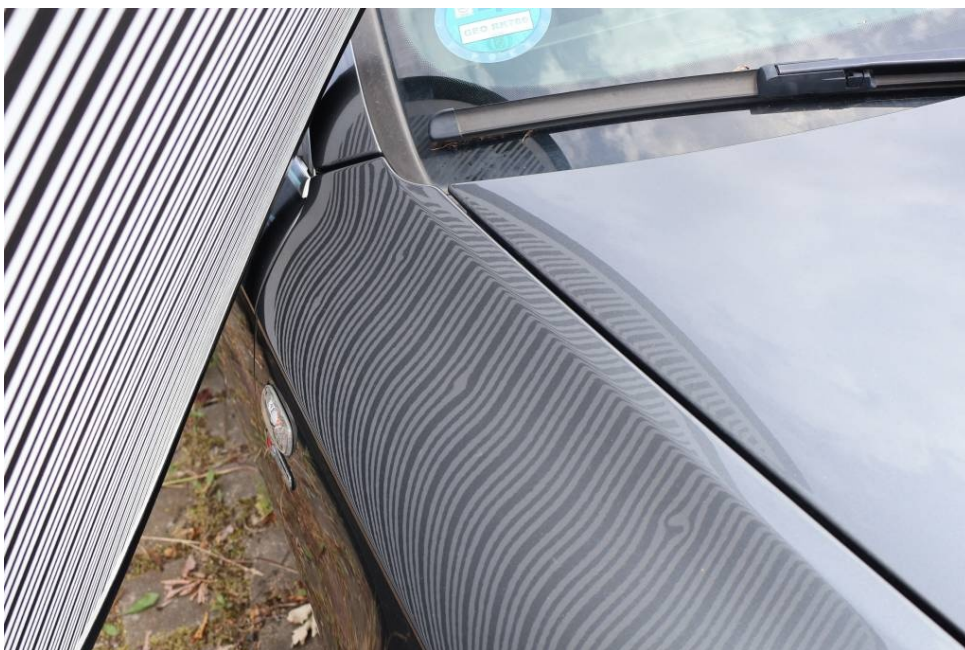
Bild Nr. 008

Diverse Dellen am Kotflügel links

| RC | DVN | Benennung | Dellen Anzahl | Std. | Pr./Std. | Ges. Pr. |
|---|---|---|---|---|---|---|
| I | 43711 | KOTFLUEGEL V.L.<br>(GROESSE: 10 MM) | 2 | 0,60 | 90,00 | 54,00 |

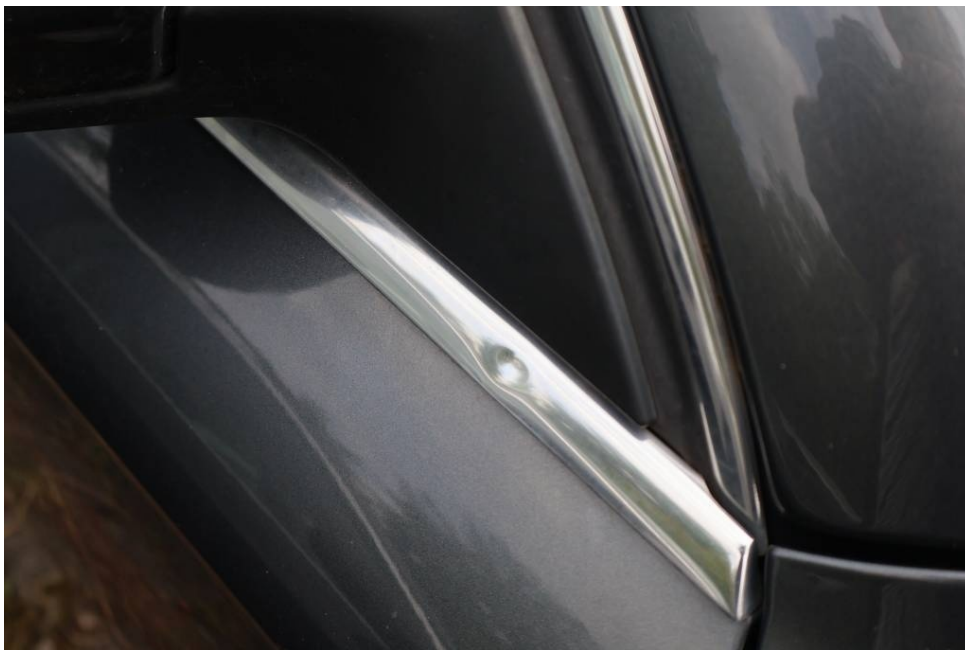
Bild Nr. 009

Türschafftleiste vorne rechts Delle

| RC | DVN | ETN | Benennung | Anz. | Pr./Stk. | Ges. Pr. |
|---|---|---|---|---|---|---|
| E | 20732 | 4F0853766B 2ZZ | ZIERLEISTE FENSTERSCHACHT V.R. | 1 | 59,93 | 59,93 |

| RC | DVN | APN | Benennung | Art | Stufe | Std. | Pr./Std. | Ges. Pr. |
|---|---|---|---|---|---|---|---|---|
| E | 20732 | 64 48 19 50 | ZIERLEISTE FENSTERSCHACHT V.R. A+E<br>* TUERVERKLEIDUNG AUSGEBAUT | M | 2 | 0,90 | 90,00 | 81,00 |

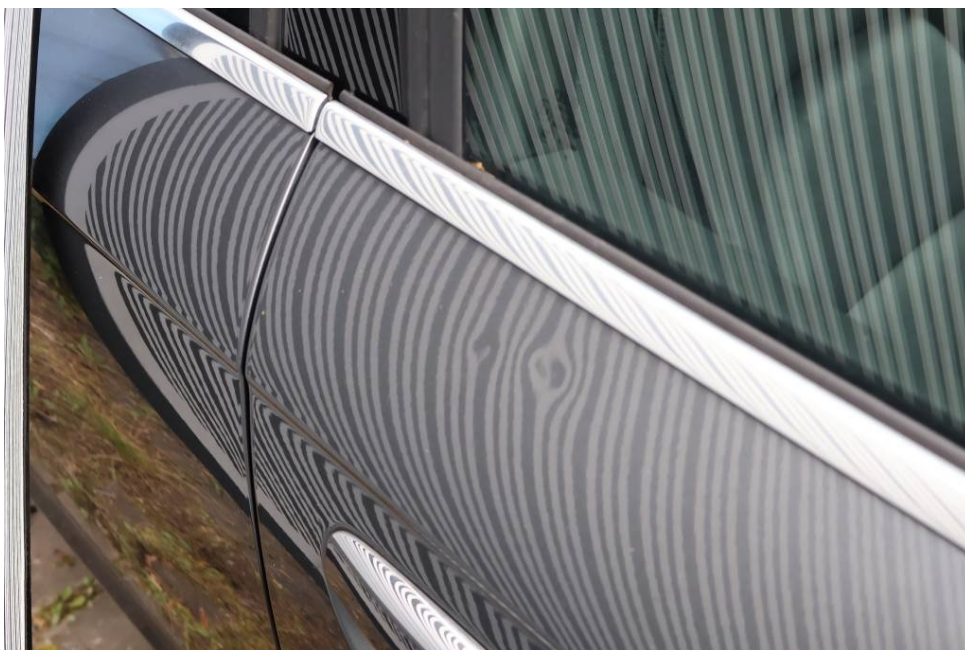
Bild Nr. 010

Diverse Dellen an der Türe vorne rechts

| RC | DVN | Benennung | Dellen Anzahl | Std. | Pr./Std. | Ges. Pr. |
|---|---|---|---|---|---|---|
| I | 20112 | TUER V.R.<br>(GROESSE: 20 MM) | 7 | 1,40 | 90,00 | 126,00 |

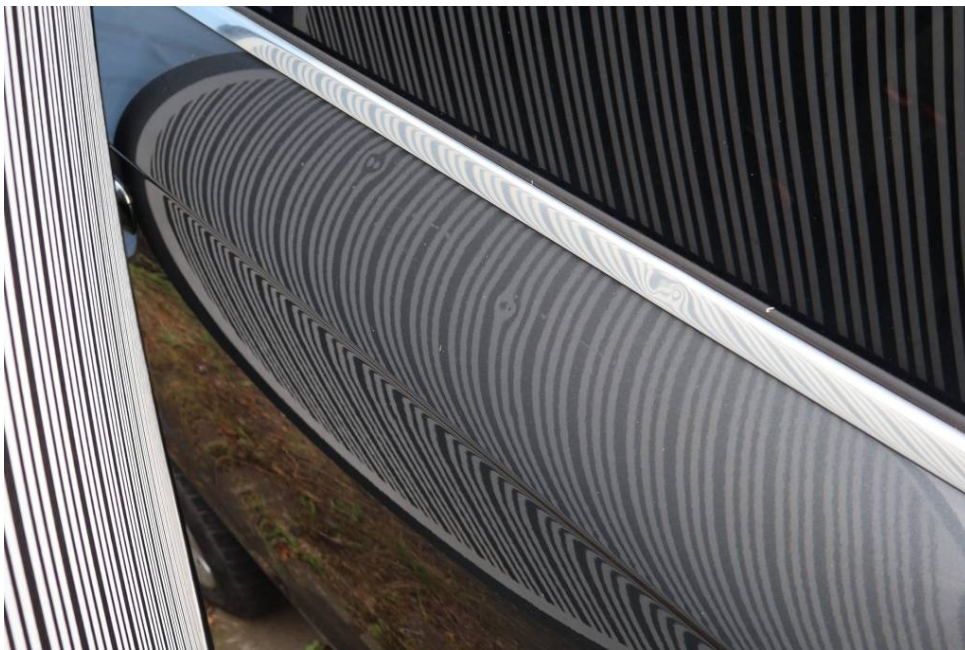
Bild Nr. 011

Diverse Dellen an der Türe hinten rechts

| RC | DVN | Benennung | Dellen Anzahl | Std. | Pr./Std. | Ges. Pr. |
|---|---|---|---|---|---|---|
| I | 24112 | TUERGRUNDKOERPER H.R.<br>(GROESSE: 20 MM) | 6 | 1,30 | 90,00 | 117,00 |

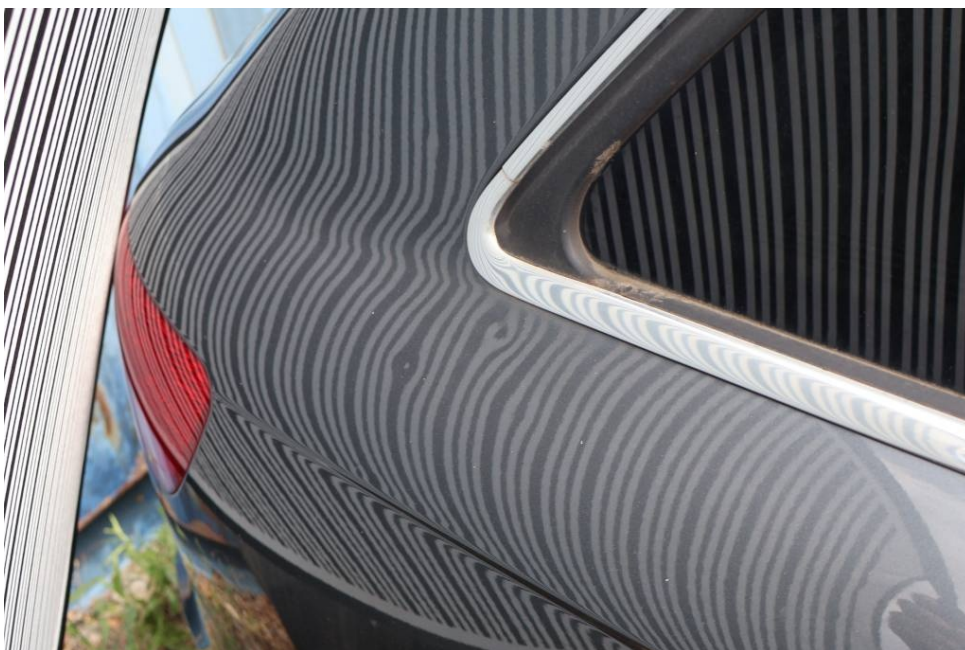
Bild Nr. 012

Diverse Dellen am Seitenteil rechts

| RC | DVN | Benennung | Dellen Anzahl | Std. | Pr./Std. | Ges. Pr. |
|---|---|---|---|---|---|---|
| I | 53112 | SEITENTEIL H.R.<br>(GROESSE: 20 MM) | 10 | 1,70 | 90,00 | 153,00 |

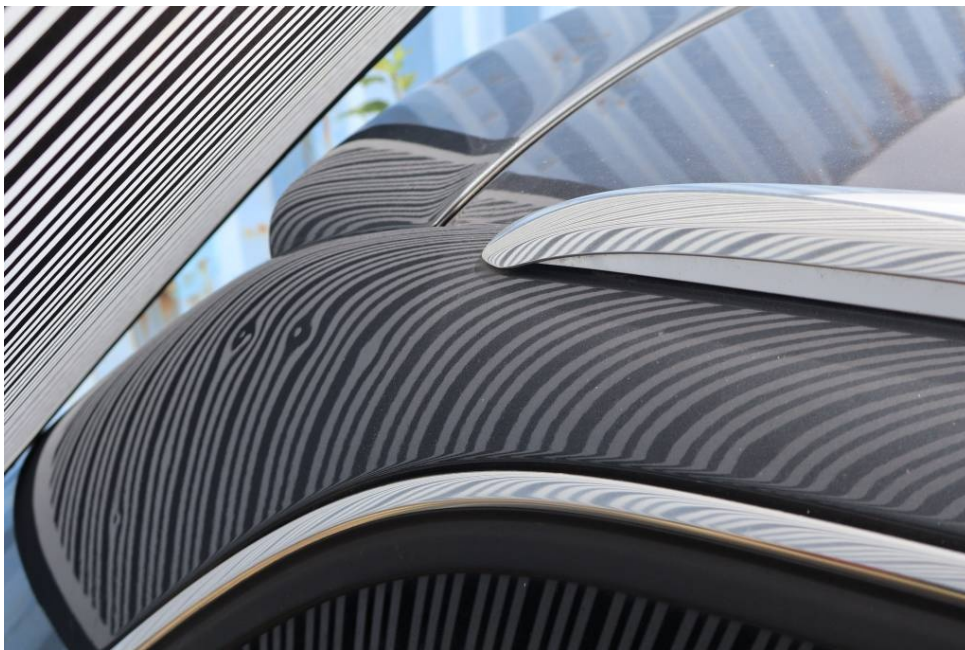
Bild Nr. 013

Diverse Dellen am Dachholm rechts

| RC | DVN | Benennung | Dellen Anzahl | Std. | Pr./Std. | Ges. Pr. |
|---|---|---|---|---|---|---|
| I | 2892 | ABSCHNITTSTEIL / A-/B-SAEULE MIT SCHWELLER V.R.<br>(GROESSE: 20 MM) | 8 | 1,50 | 90,00 | 135,00 |

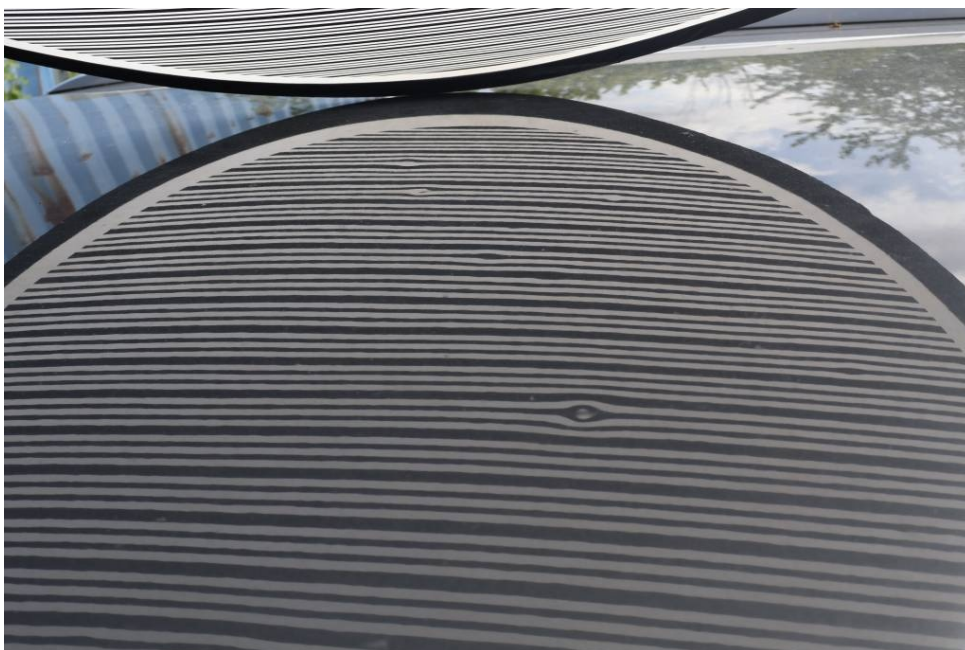
Bild Nr. 014

Diverse Dellen am Dach

| RC | DVN | APN | Benennung | Art | Stufe | Std. | Pr./Std. | Ges. Pr. |
|---|---|---|---|---|---|---|---|---|
| E | 2310+ | 66 87 20 00 | DACHRELING BD. A+E<br>UMFASST: DACHRELING L., DACHRELING R.,<br>DACHVERKLEIDUNG, DACHVERKLEIDUNG A+E | M | 2 | 3,30 | 90,00 | 297,00 |

| RC | DVN | Benennung | Dellen Anzahl | Std. | Pr./Std. | Ges. Pr. |
|---|---|---|---|---|---|---|
| I | 110 | DACH<br>(GROESSE: 20 MM) | 55 | 3,30 | 90,00 | 297,00 |
